PROCÈS VERBAL DE CONSTAT ET DE DESCRIPTION

L'AN DEUX MILLE VINGT-DEUX, LE QUATRE NOVEMBRE

Certifie m'être transporté ce jour à **TOURCOING (59200) 77 rue de Lille**, à l'effet de procéder à la description des lots 40, 94 et 110.

RESIDENCE LEVERRIER : TOURCOING 77 rue de Lille – 2,4 et 6 rue Leverrier,

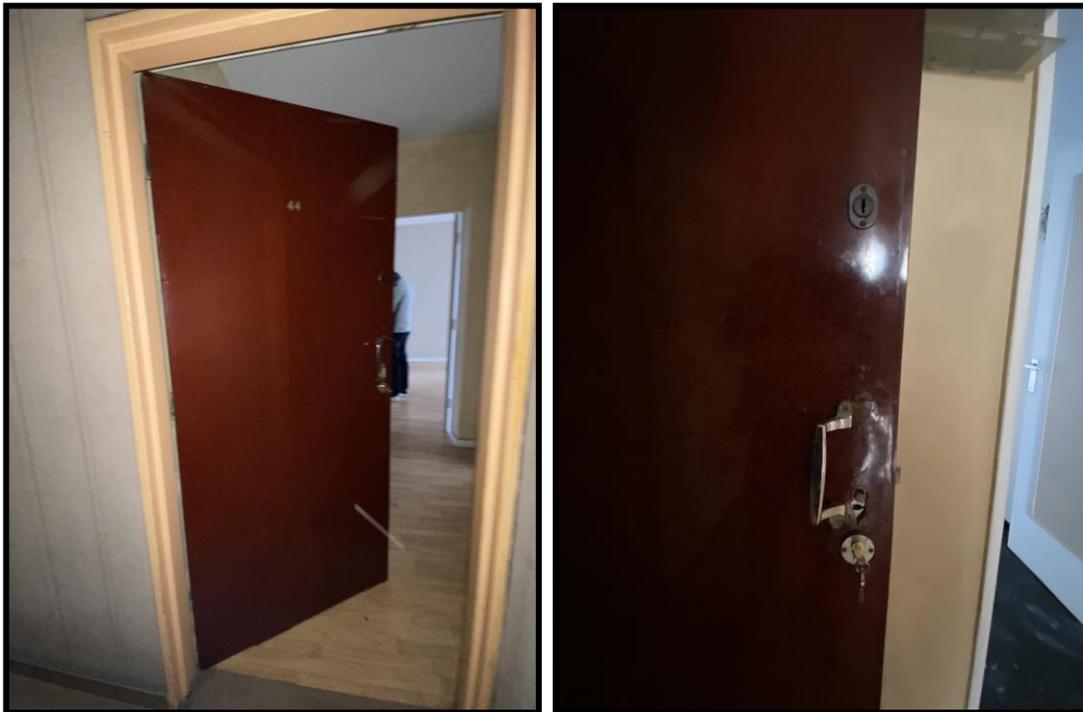
Entrée

Accès par une porte en bois recouverte d'un placage en stratifié en mauvais état.

La porte est en mauvais état au niveau de la poignée fixe.

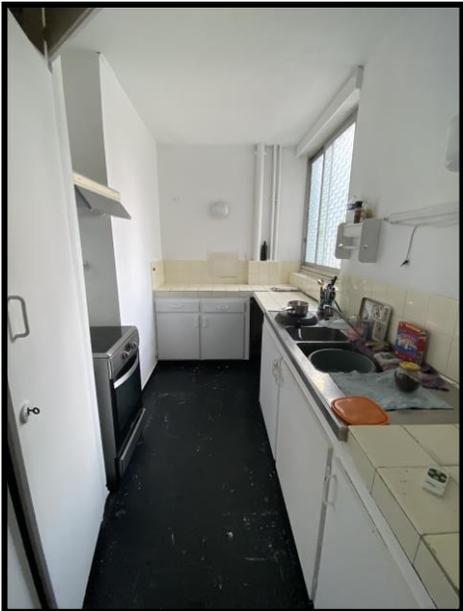
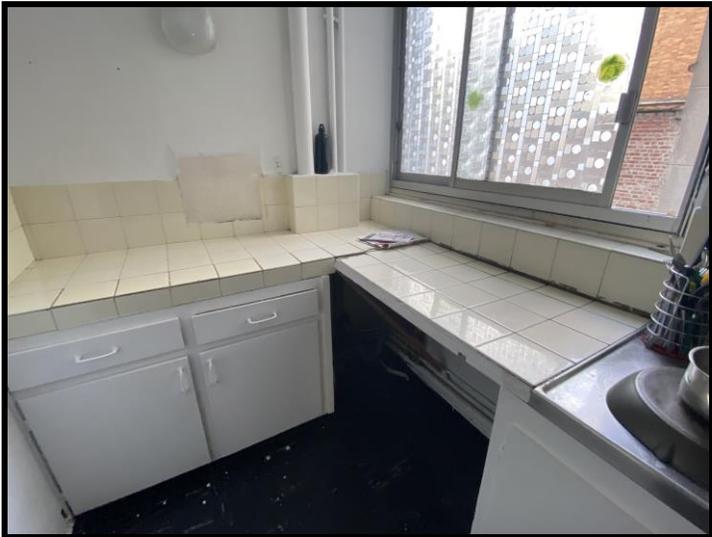
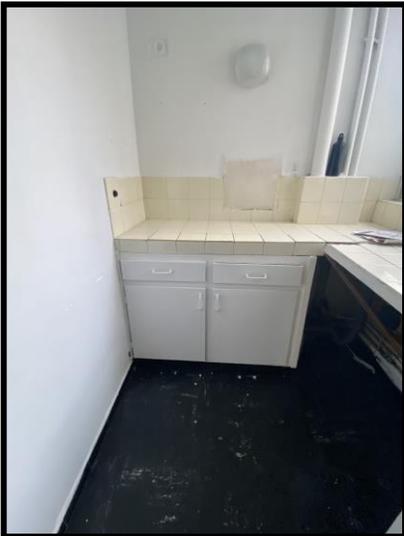
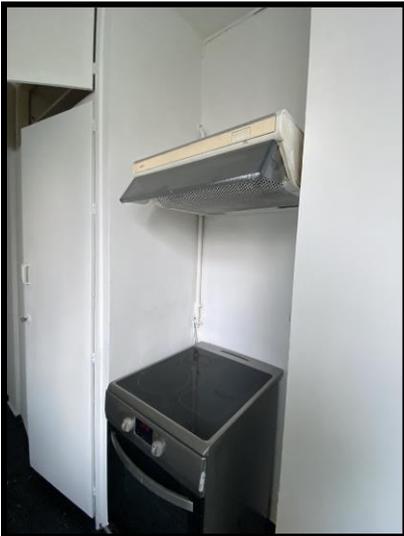
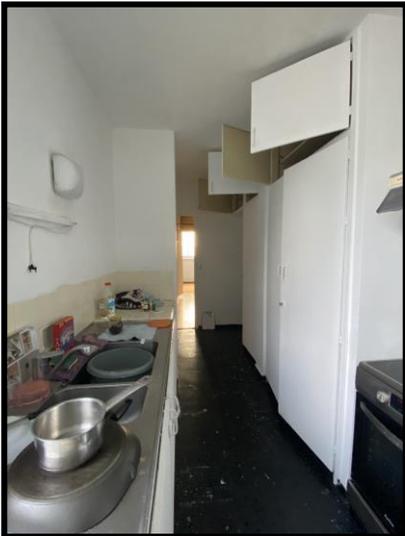
Cuisine

- ↪ Sol recouvert de dalles plastiques imitation carrelage en mauvais état avec plinthes
- ↪ En faïence noire.
- ↪ Murs blanchis.
- ↪ Plafond blanchi.

Le tout en mauvais état.

En retour, un plan de travail carrelé en mauvais état avec ouvrants et tiroirs.

Un coin cuisson avec une arrivée de gaz avec robinet et une hotte, en mauvais état également.

Équipement électrique vétuste avec interrupteurs, prises électriques, deux points lumineux.

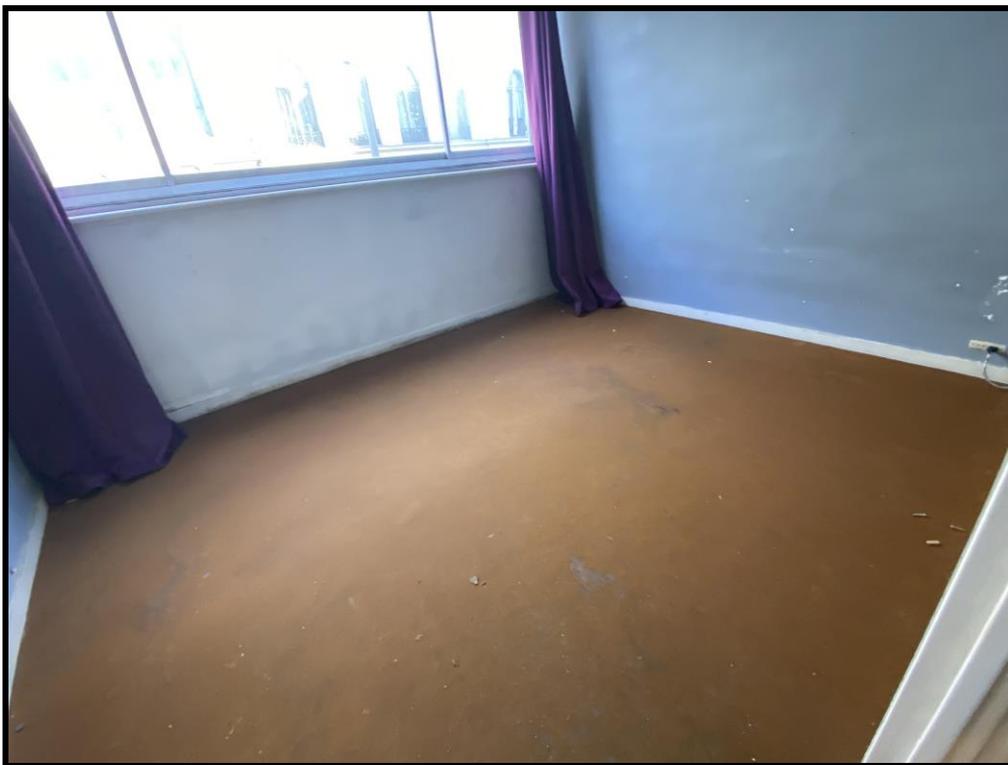
Chambre à la suite

- ↳ Sol moquette rase hors d'état d'usage.
- ↳ Plinthes en bois en mauvais état général ;
- ↳ Murs badigeonnés en mauvais état général.
- ↳ Plafond blanchi présentant de nombreuses fissures et parties lézardées.

Équipement électrique vétuste, composé de prises électriques sans terre, d'interrupteurs encastrés, d'origine.

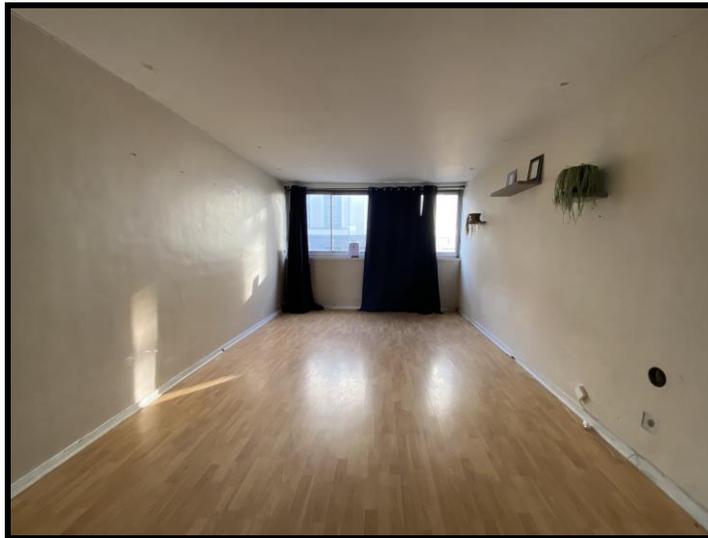
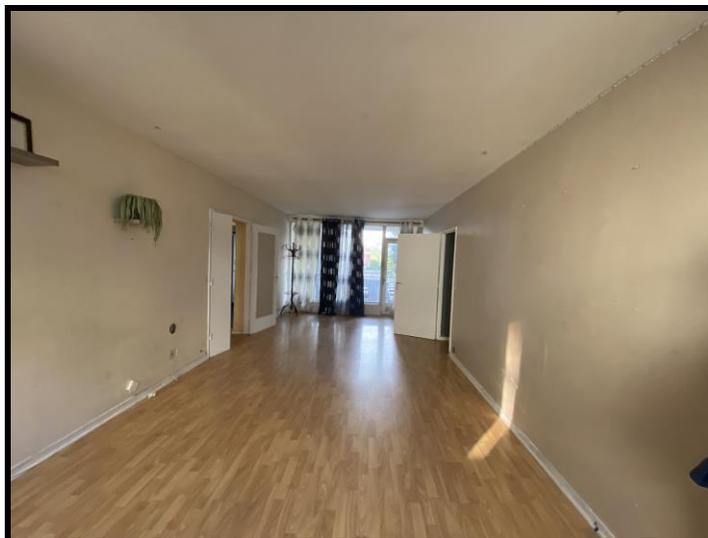
Pièce à vivre

- ↪ Sol recouvert d'un parquet stratifié sur toute la surface, en mauvais état.
- ↪ Plinthes en bois.
- ↪ Murs à l'état brut, badigeonnés mais en mauvais état.
- ↪ Plafond blanchi avec de nombreuses fissures ou parties lézardées.

Équipement électrique vétuste.

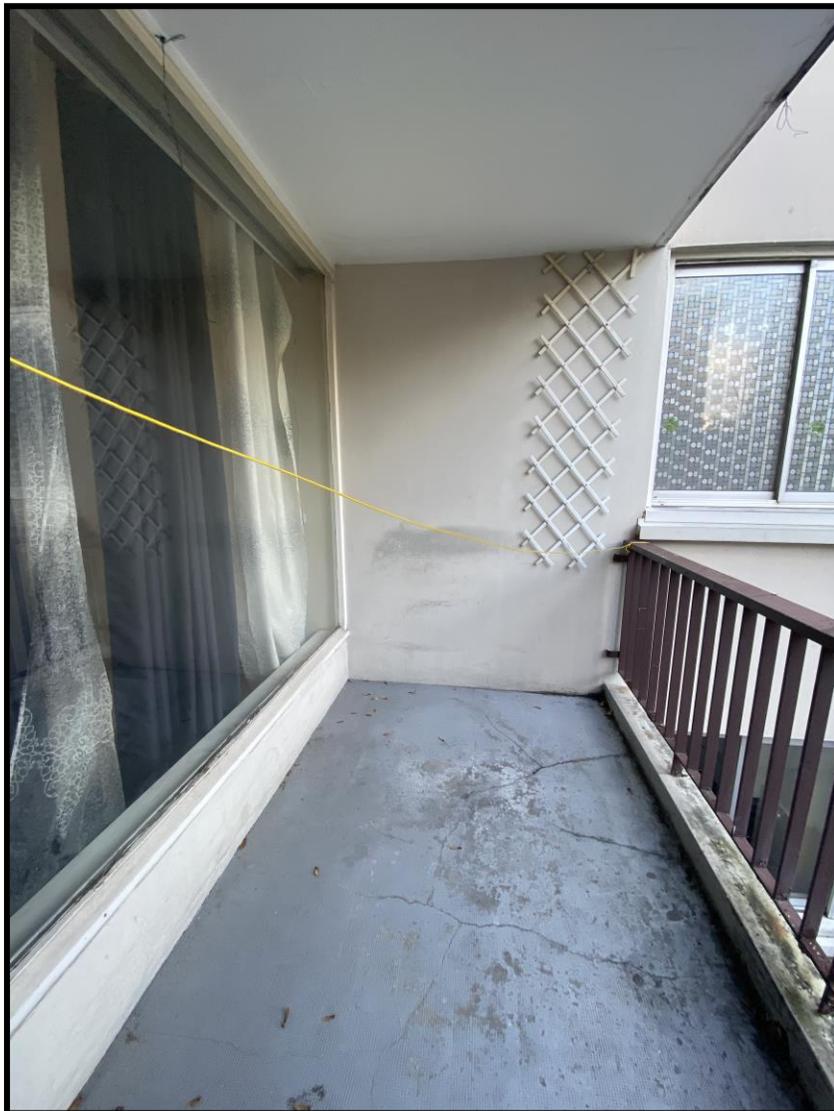
Balcon

Le balcon présente au sol, une dalle de ciment brut peinte, peinture en mauvais état, des murs blanchis en mauvais état et un garde-corps métallique.

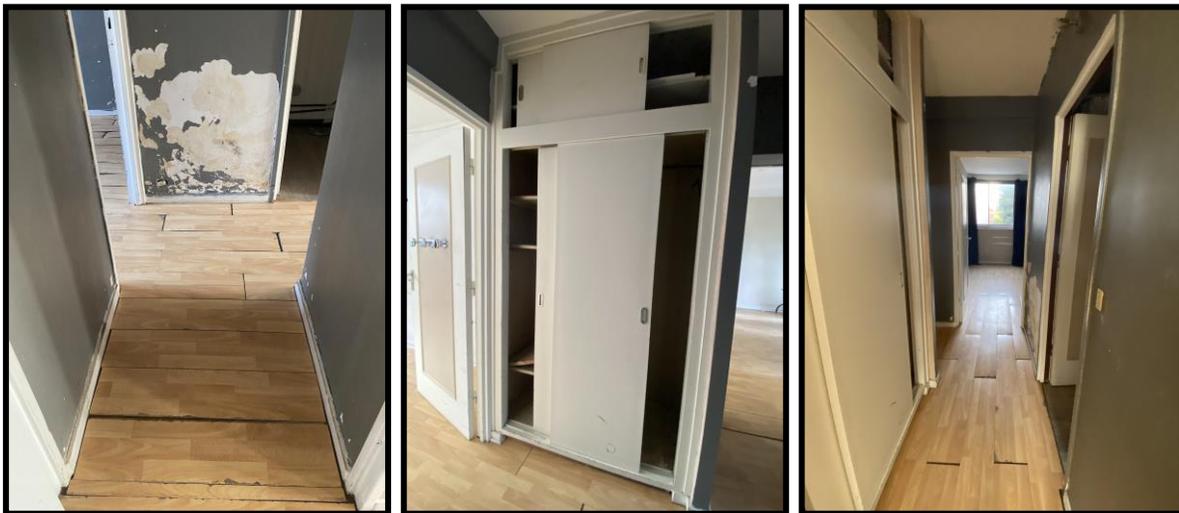
Couloir de distribution vers salle de bains et chambre

- ↳ Sol avec parquet stratifié hors d'état d'usage, ayant fait l'objet d'un dégât des eaux.
- ↳ Plinthes en bois.
- ↳ Murs badigeonnés en mauvais état général, rongés par l'humidité sur le mur face à l'entrée.
- ↳ plafond blanchi, fissuré, éclairé par un point lumineux en applique.

Équipements électriques vétustes et en mauvais état.

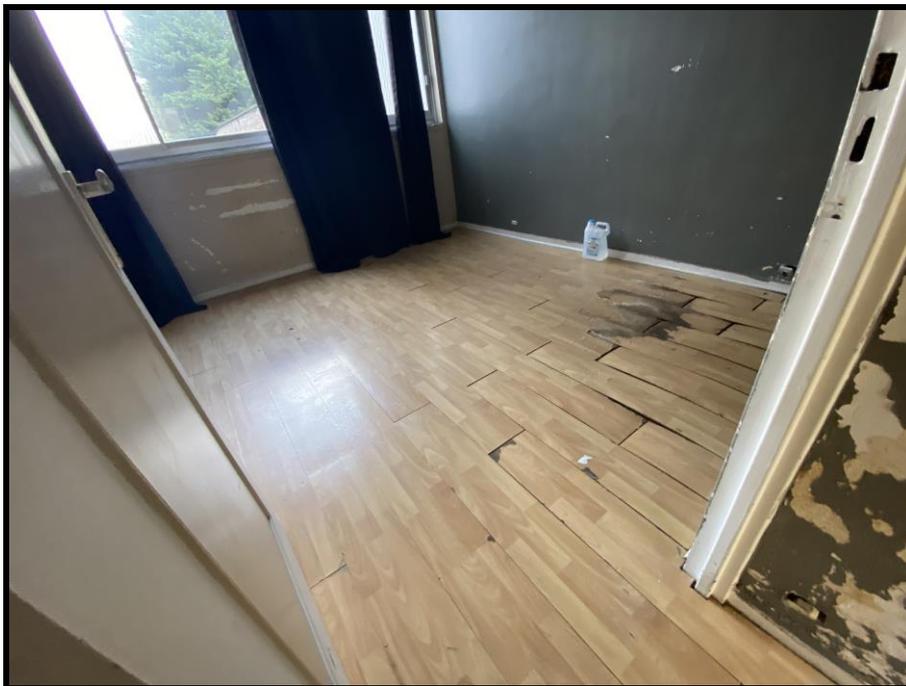
Chambre de gauche sur arrière

- ↪ Décoration identique et dans le même état que le couloir.
- ↪ Le parquet stratifié est hors d'état d'usage, sinistré par un dégât des eaux.
- ↪ Murs badigeonnés, peintures dépareillées.
- ↪ Plafond blanchi, le tout en très mauvais état général.

Côté salle de bains, les murs sont boursouflés, gonflés par l'humidité.

Sur la partie arrière, il existe des traces d'humidité et de moisissures, également, sous le châssis de fenêtre et côté balcon.

Cette chambre est éclairée par un châssis deux baies coulissantes aux extrémités et d'un châssis fixe en aluminium au centre, avec simple vitrage, en mauvais état général.

Présence d'une porte d'accès au balcon, en bois, en mauvais état.

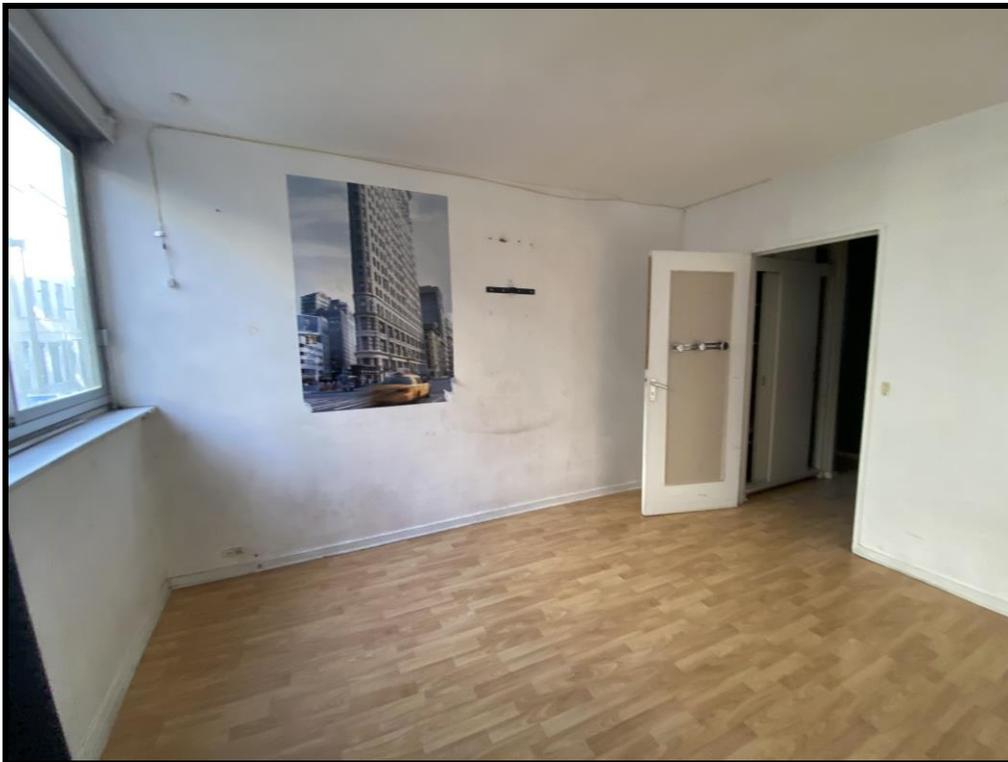
Chambre sur avant côté rue de Lille

- ↳ Parquet stratifié au sol en mauvais état.
- ↳ Murs et plafond blanchis, en mauvais état général.

Cette pièce est éclairée par un châssis aluminium avec baie coulissante aux extrémité et un châssis fixe au centre, en simple vitrage, le tout en mauvais état.

Présence de traces d'humidité et de moisissures au niveau de la tablette de l'appui de fenêtre.

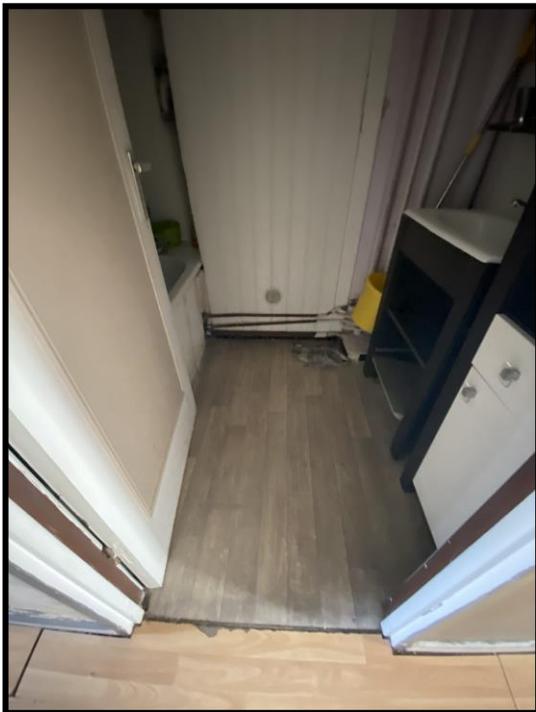
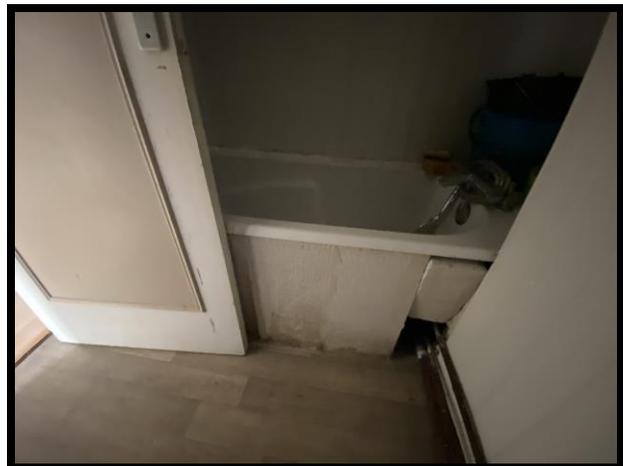
Salle d'eau

- ↳ Sol avec revêtement plastifié type linoléum.
- ↳ Lambris badigeonnés aux murs sur toute la périphérie de la pièce.
- ↳ Plafond recouvert de fibre de verre peinte, le tout en mauvais état.

Présence de traces d'humidité et de moisissures au droit des descentes d'eau des étages supérieurs.

- Un lavabo une vasque avec robinetterie mitigeur.
- Une baignoire en résine moulée avec robinetterie mitigeur thermostatique.
- Habillage de baignoire sur carreaux de plâtre.
- Équipements électriques en mauvais état général.
