PROCÈS VERBAL DE CONSTAT ET DE DESCRIPTION

Certifie m'être transporté ce jour à **ROUBAIX (Nord) 114 à 142 rue Rollin** à l'effet de procéder à la description des lots 8 & 18 faisant partie de l'ensemble immobilier figurant au cadastre Section AH n°436, 469 & 470, savoir :

- \rightarrow Lot 8 Un appartement au 3ème étage,
- \rightarrow Lot 18 une cave au sous-sol

114 à 142 rue Rollin

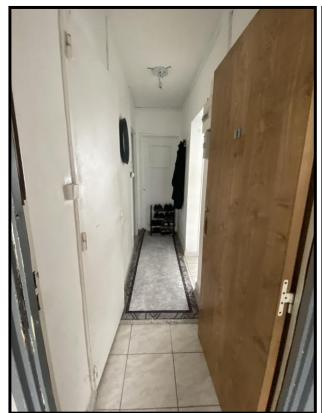
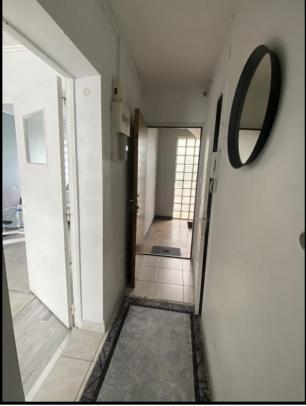
Équipement électrique habituel, dont certains éléments sont arrachés.

Présence d'un tableau électrique avec disjoncteur et différentiel.

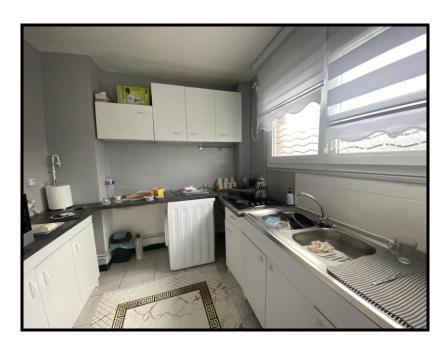
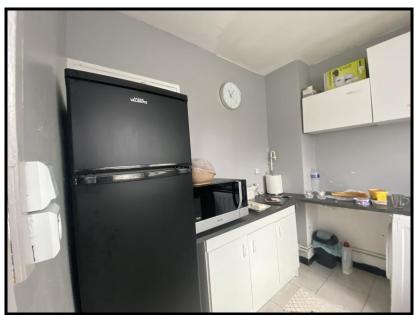
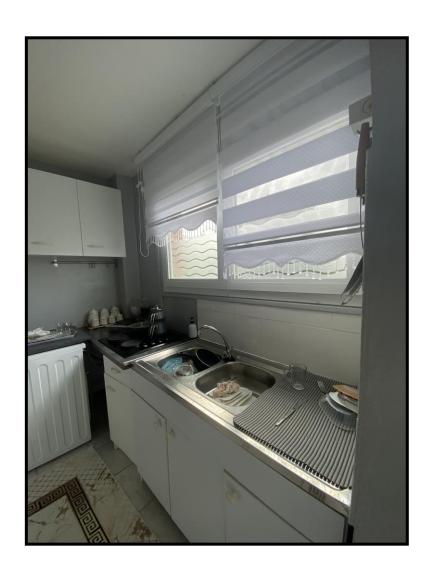
Coin cuisine

Un radiateur en tôle avec vanne simple, marqué par des traces de vert de gris au niveau de l'arrivée d'eau.

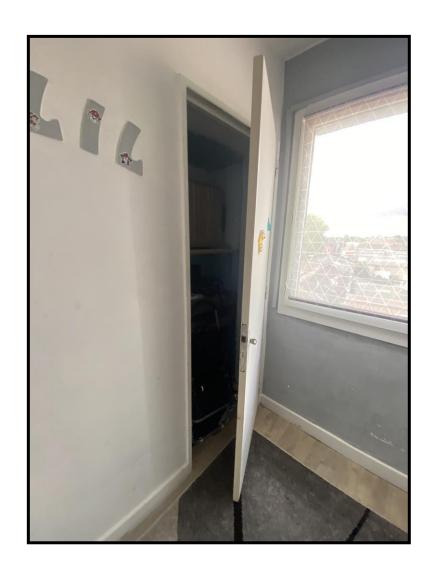
Chambre de droite sur avant

Même décoration avec au sol, barre de seuil métallique, revêtement souple imitation parquet, plinthes en bois, murs recouverts de papier peint repeint, la peinture est en mauvais état sous châssis de fenêtre de gauche. Plafond blanchi.

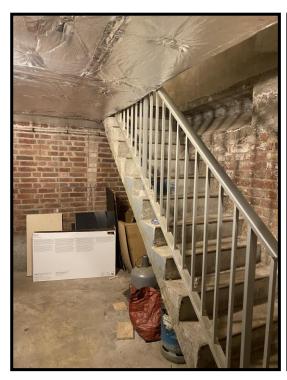
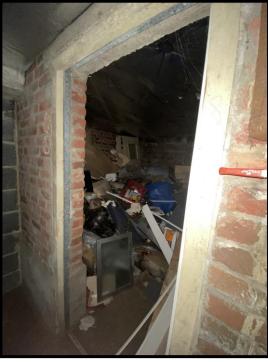
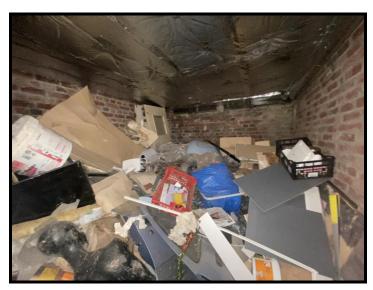
<u> Lot 18 – une cave en sous-sol</u>

L'accès se fait par une porte métallique, laquelle a été vandalisée.

Cette cave à l'état brut est totalement encombrée lors de mes opérations de description.

Il manque une bande sur toute la largeur de la pièce, côté tuyauteries.

Le point lumineux en applique ne fonctionne pas.
