PROCÈS VERBAL DE CONSTAT ET DE DESCRIPTION

L'AN DEUX MILLE VINGT-QUATRE, LE VINGT-QUATRE AVRIL

Certifie m'être transporté ce jour à **TOURCOING (59200), Résidence Toison d'Or, Centre de Gaule**, à l'effet de procéder à la description des lots 42 et 117 faisant partie de l'ensemble immobilier figurant au cadastre Section EZ n°179 et 181, savoir :

Lot 42 – Un appartement lot B42 situé au 9^{ème} étage

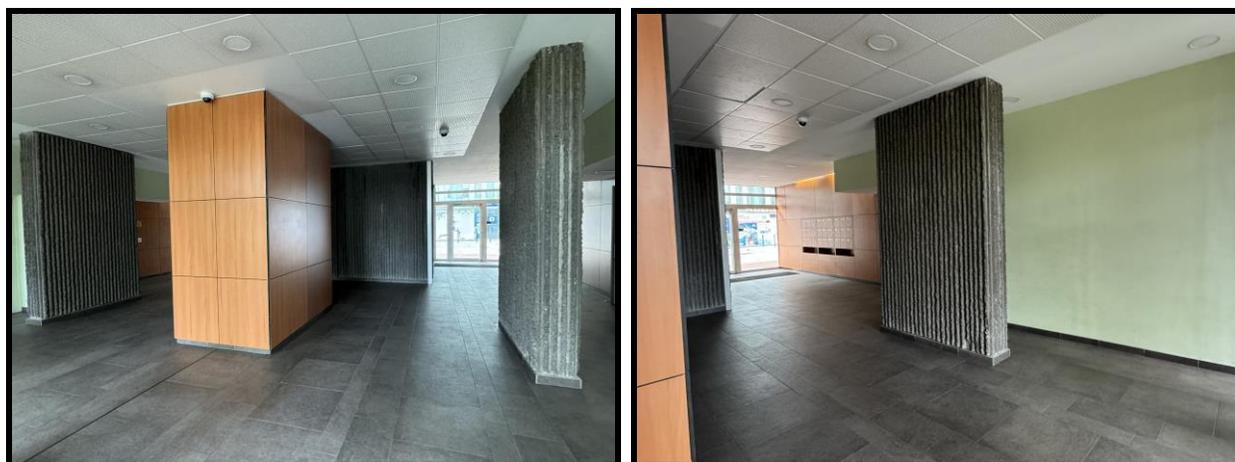
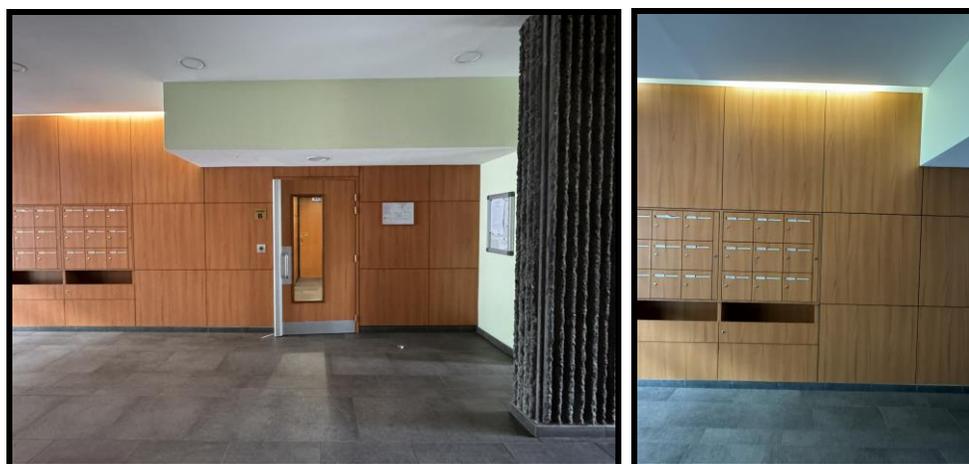
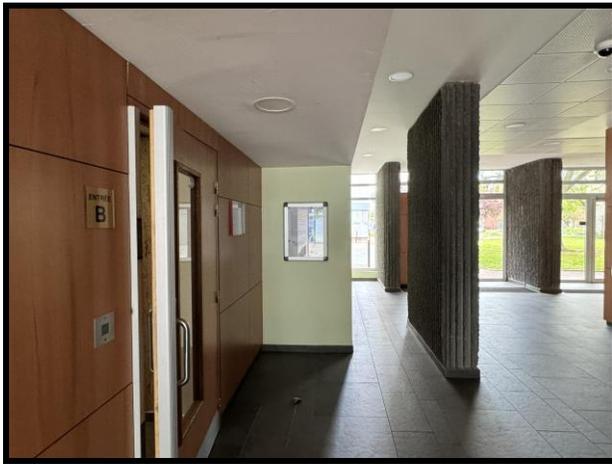
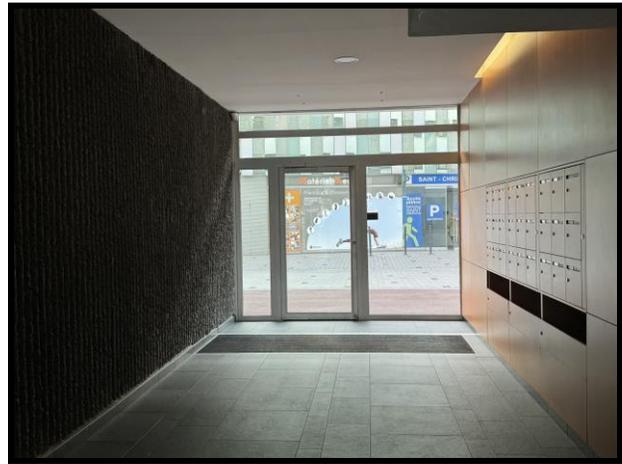
Parties communes

Les parties communes sont parfaitement entretenues.

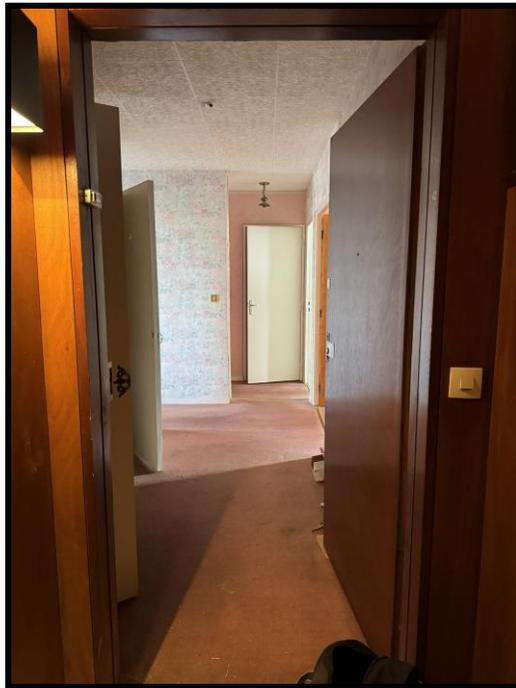
Entrée

- ↪ Sol ave barre de seuil métallique et revêtement moquette ancienne ou défraîchie.
- ↪ Plinthes en bois.
- ↪ Papier peint mural.
- ↪ Dalles de polystyrène au plafond, le tout ancien.

Équipement électrique composé d'interrupteurs, une prise électrique, un boîtier carillon à piles qui ne fonctionne pas, une arrivée de fils avec domino au plafond, une prise téléphone.

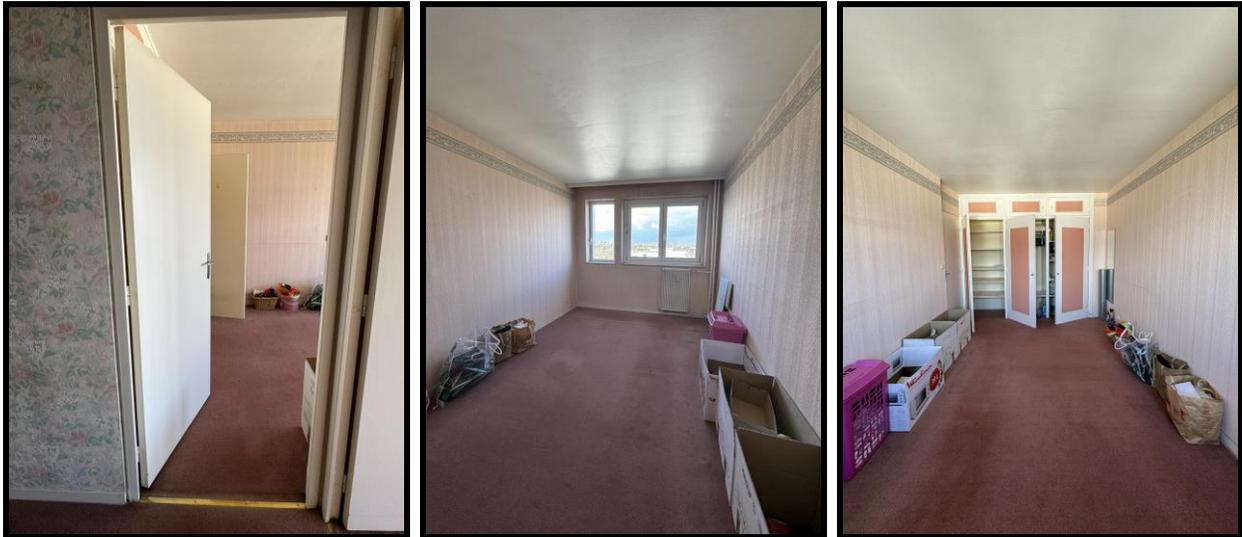
Chambre de gauche

- ↪ Sol avec barre de seuil métallique et moquette ancienne, défraîchie.
- ↪ Plinthes en bois, papier peint mural.
- ↪ Plafond blanchi.

A gauche, un ancien châssis en aluminium non remplacé, badigeonné, avec simple vitrage.

A l'intérieur, présence d'un ancien tableau électrique avec fusibles à plombs porcelaine.

Interrupteurs, prises électriques sans terre.

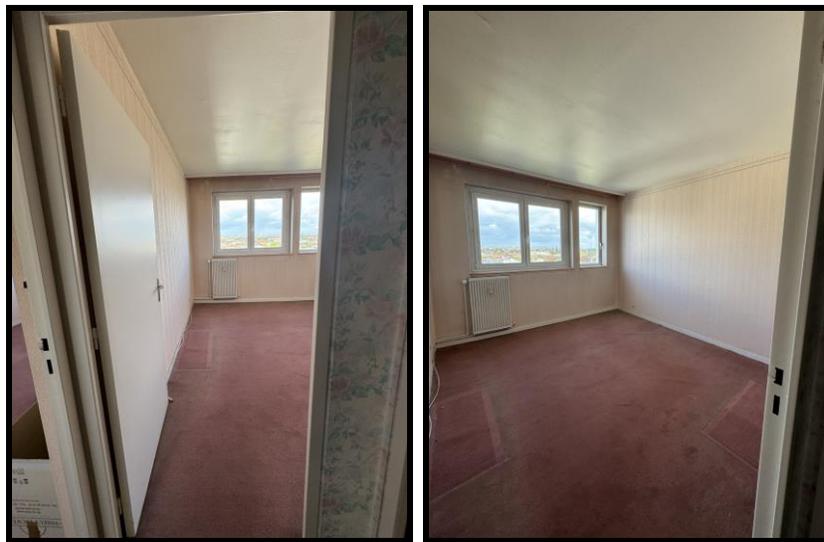
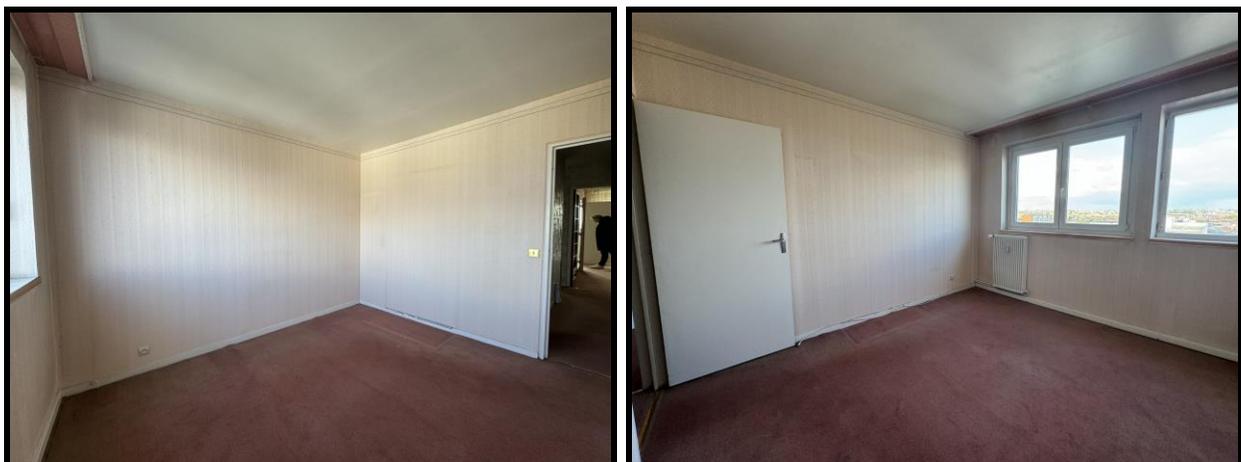
Chambre de droite

Cette pièce est éclairée par un châssis de fenêtre double avec double vitrage, avec système oscillo-battant et un châssis en aluminium badigeonné et dont la peinture s'écaille sur la droite, avec simple vitrage.

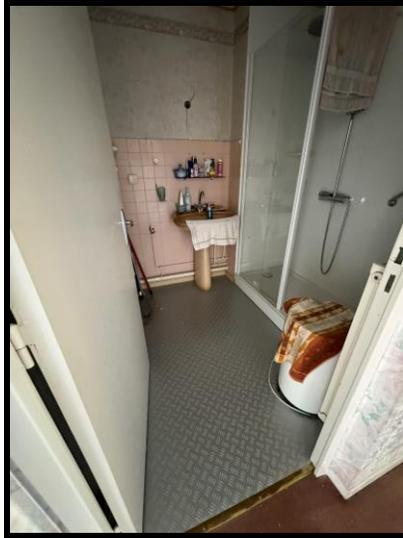
Salle d'eau

- ↪ Sol avec barre de seuil métallique et revêtement souple imitation plaques métal.
- ↪ Plinthes en stratifié.
- ↪ Murs recouverts de papier peint aux deux tiers. Le reste est recouvert d'une faïence
- ↪ au niveau du coin lavabo et d'une faïence au niveau coin cabine de douche.
- ↪ Plafond avec lambris plastifié ; une arrivée de fils à nu.

Présence d'un point lumineux en applique avec arrivée de fils avec domino.

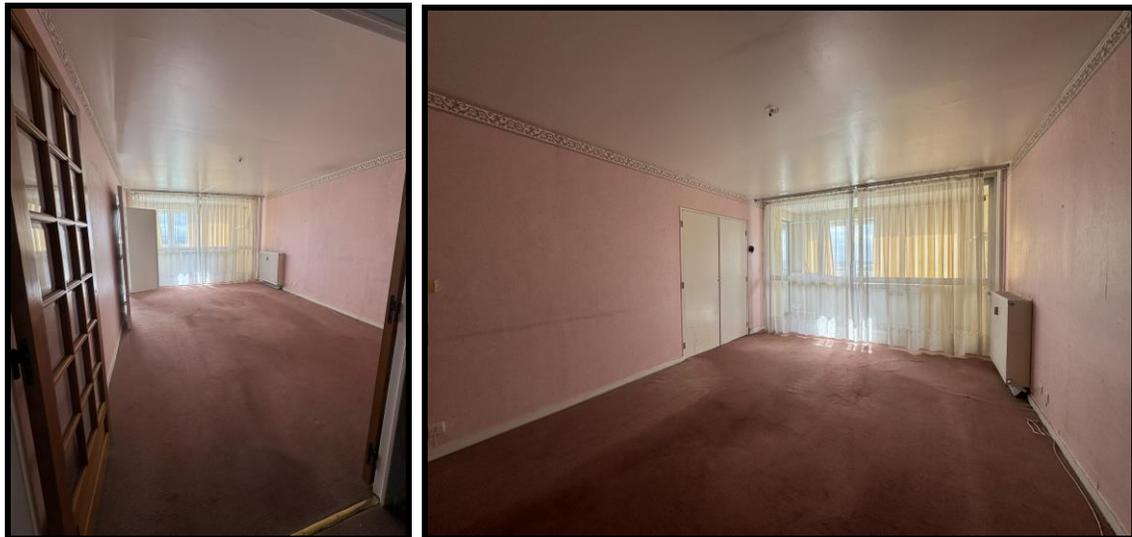
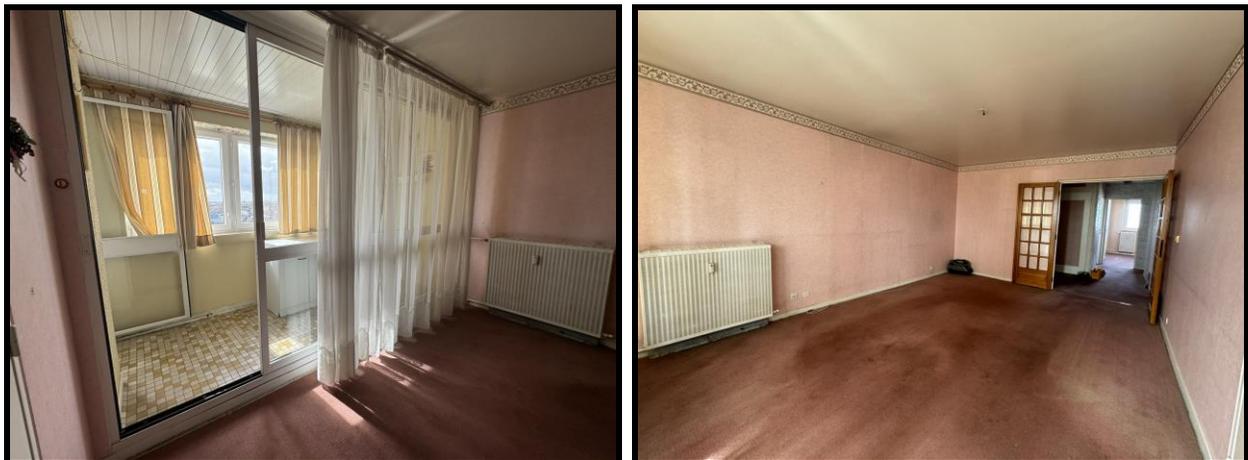
Salon-séjour

- ↳ Même décoration que dans les pièces précédentes.
- ↳ Moquette au sol qui est irrécupérable, plinthes en bois, papier peint mural.
- ↳ Plafond blanchi.

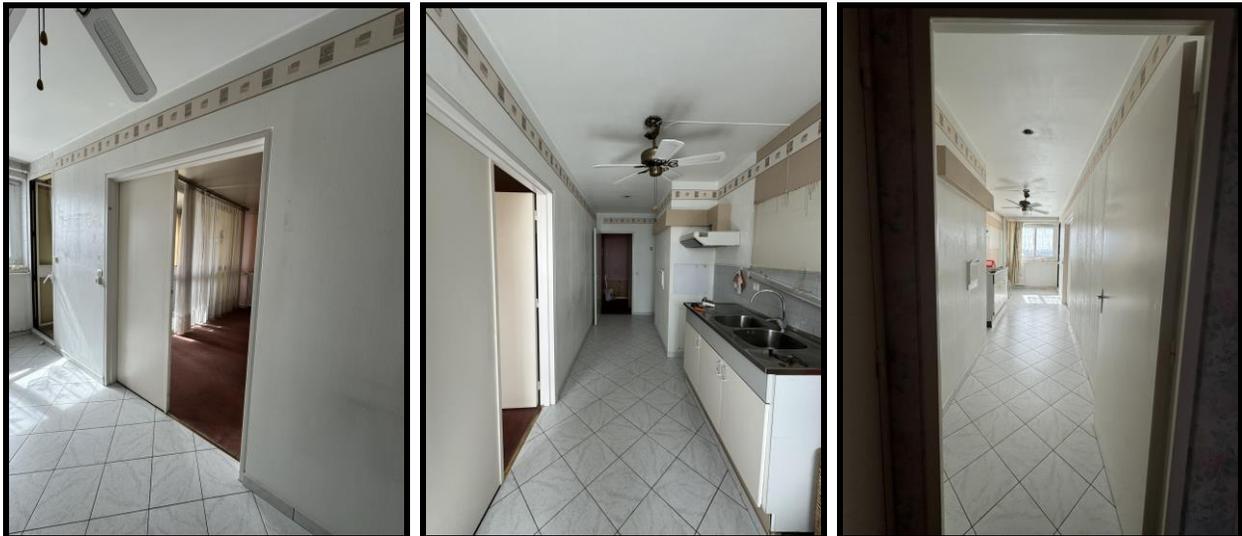
Cuisine

- ↳ Sol carrelé avec plinthes carrelées.
- ↳ Murs recouverts de papier peint.
- ↳ Plafond blanchi.
- ↳ Décoration défraîchie, marquée à l'emplacement d'anciens caissons ou d'éléments de cuisine.

Le vide-ordure d'origine, a été condamné.

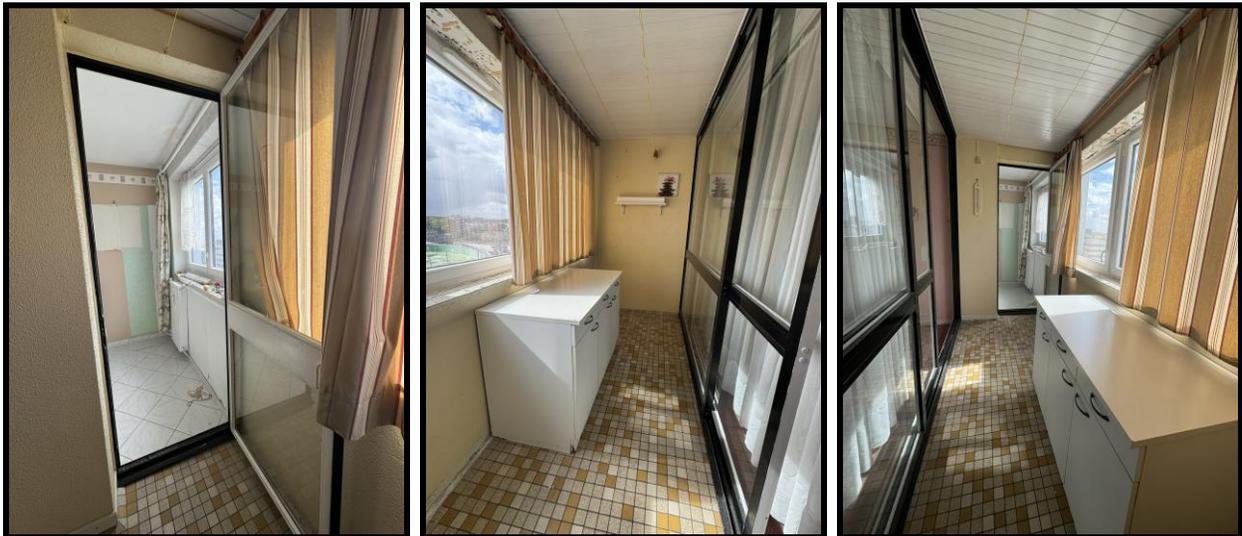
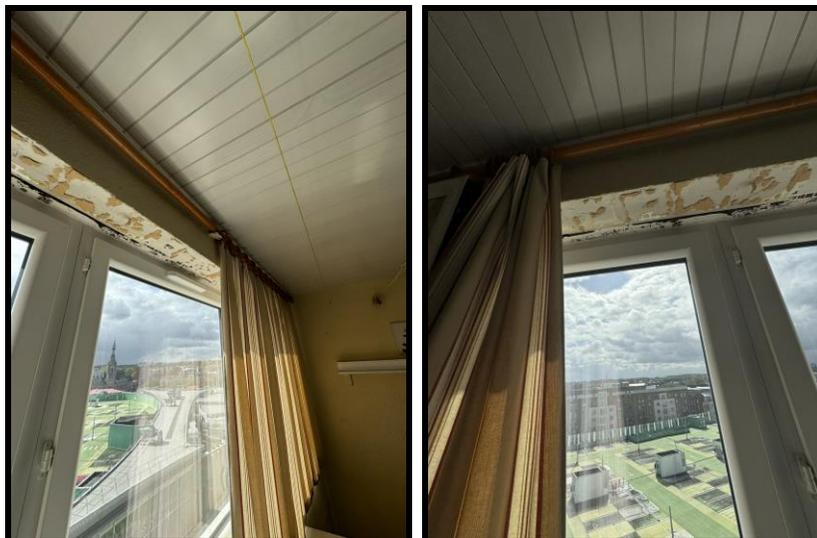
Loggia

Au niveau des linteaux, l'ensemble est en mauvais état, marqué par d'anciennes traces de carrelage déposé.
