PROCÈS VERBAL DE CONSTAT ET DE DESCRIPTION

**L'AN DEUX MILLE VINGT-ET-UN
LE DIX MARS**

Certifie m'être transporté ce jour à **FACHES THUMESNIL 111 rue Jean Jaurès, résidence la Croisée du Sud** à l'effet de procéder à la description des lots 144 et 67 de l'ensemble immobilier figurant au cadastre Section AO n°141, à savoir :

- lot 144 : un appartement de type III portant le numéro 58 au 6^{ème} étage du bâtiment A.
- lot 67 : Une cave portant le numéro 10 en sous-sol.

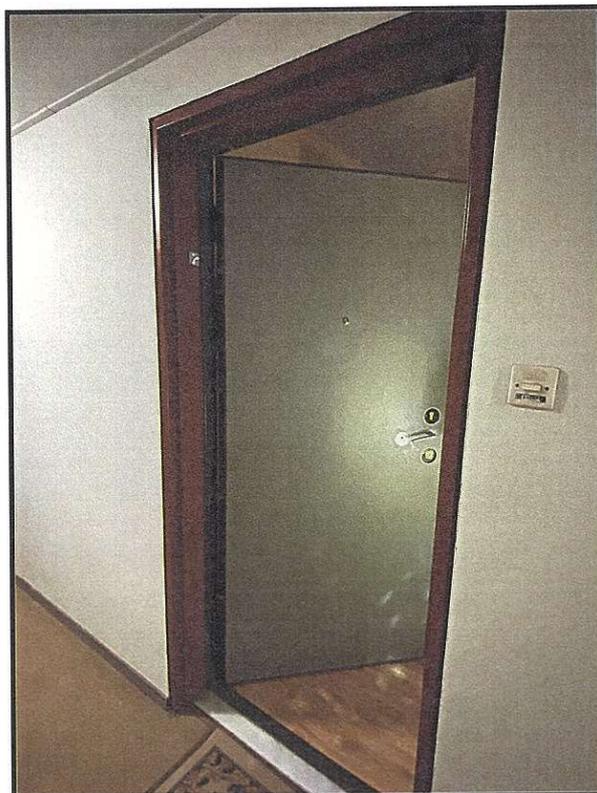
Entrée

Accès à l'appartement par une porte blindée métallique avec serrure multipoint.

- ↳ Sol barre de seuil et parquet stratifié.
- ↳ Murs recouverts de fibre de verre peinte.
- ↳ Plafond peint.

La décoration est défraîchie.

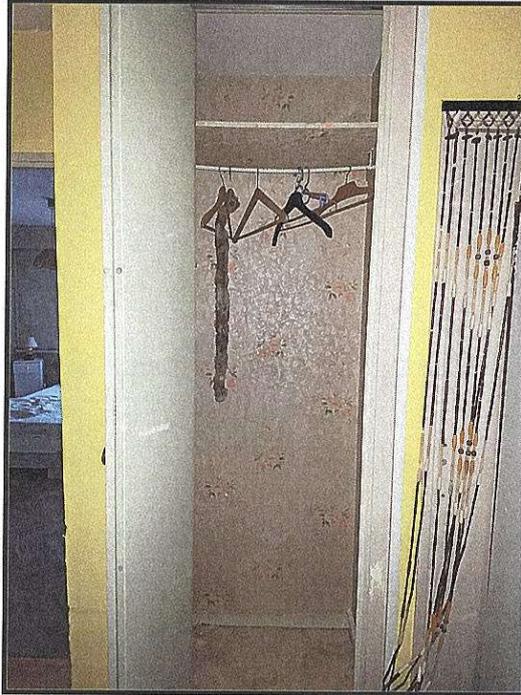
Dans le couloir présence d'une armoire dressing avec portes métallique de type KZ.

La décoration à l'intérieur est ancienne.
Équipement électrique habituel.
Un ancien disjoncteur et porte-fusibles.

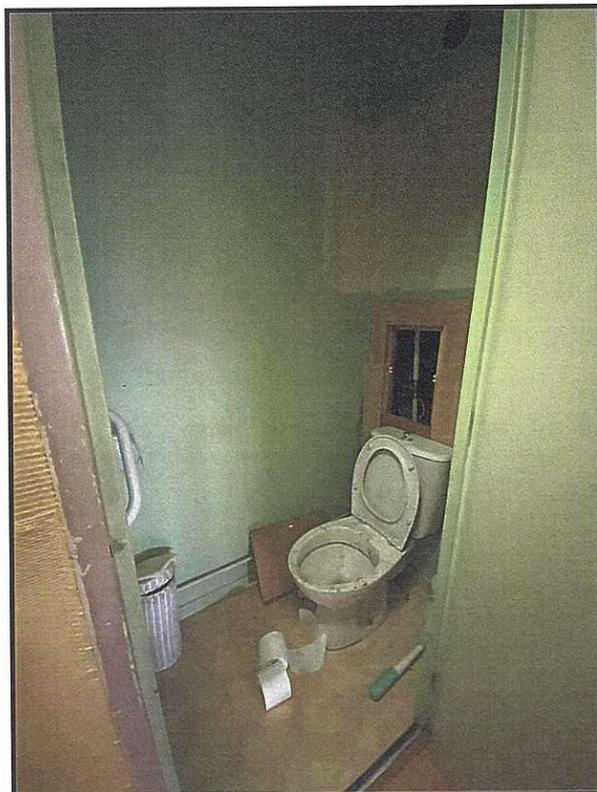
Wc

↳ Sol revêtement souple, plinthes.

↳ Enduit mural peint.

↳ Plafond peint.

Le tout d'origine.

Présence d'un siège wc.

Derrière ce siège, la colonne d'eau.

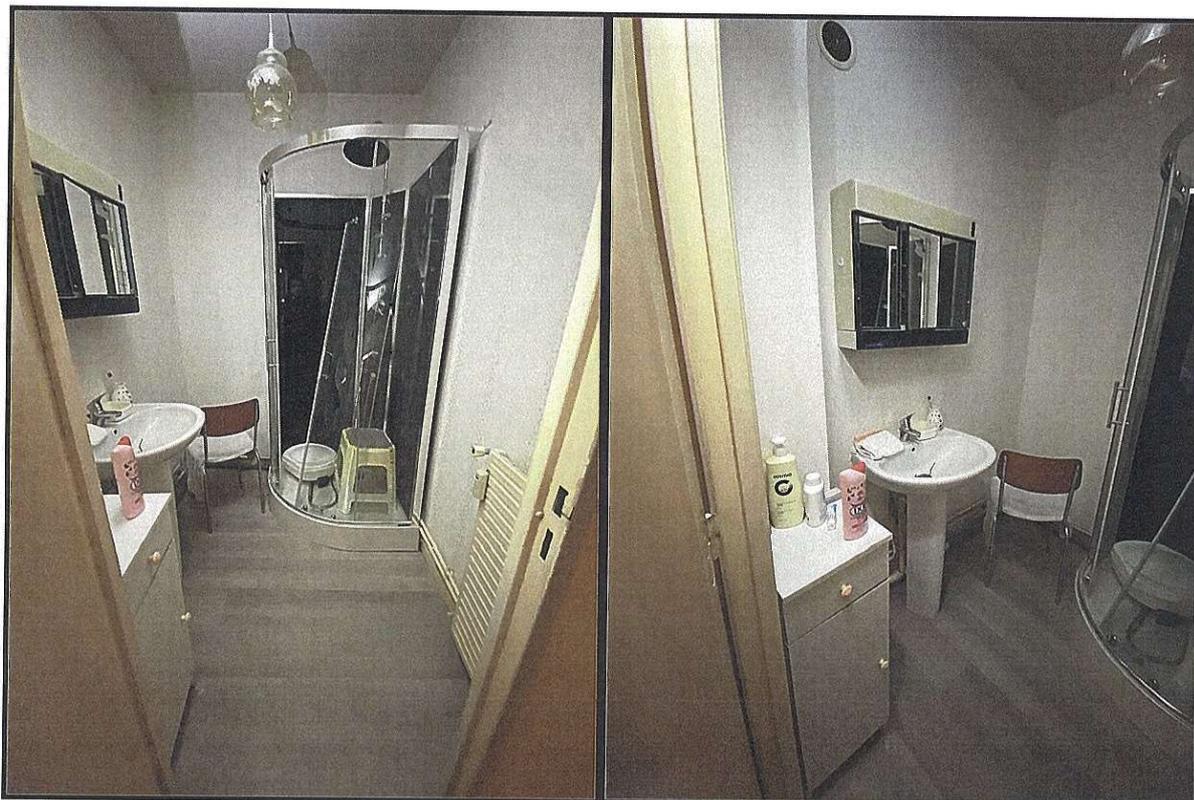
Salle d'eau

- ↳ Sol parquet stratifié, plinthes en bois.
- ↳ Papier peint mural.
- ↳ Plafond peint, le tout ancien, défraîchi.

Présence d'un radiateur en tôle avec vanne simple et décompte numérique.

- Une cabine de douche.
- Un lavabo sur colonne.
- Une arrivée d'eau et un tuyau de vidange pour machine à laver.

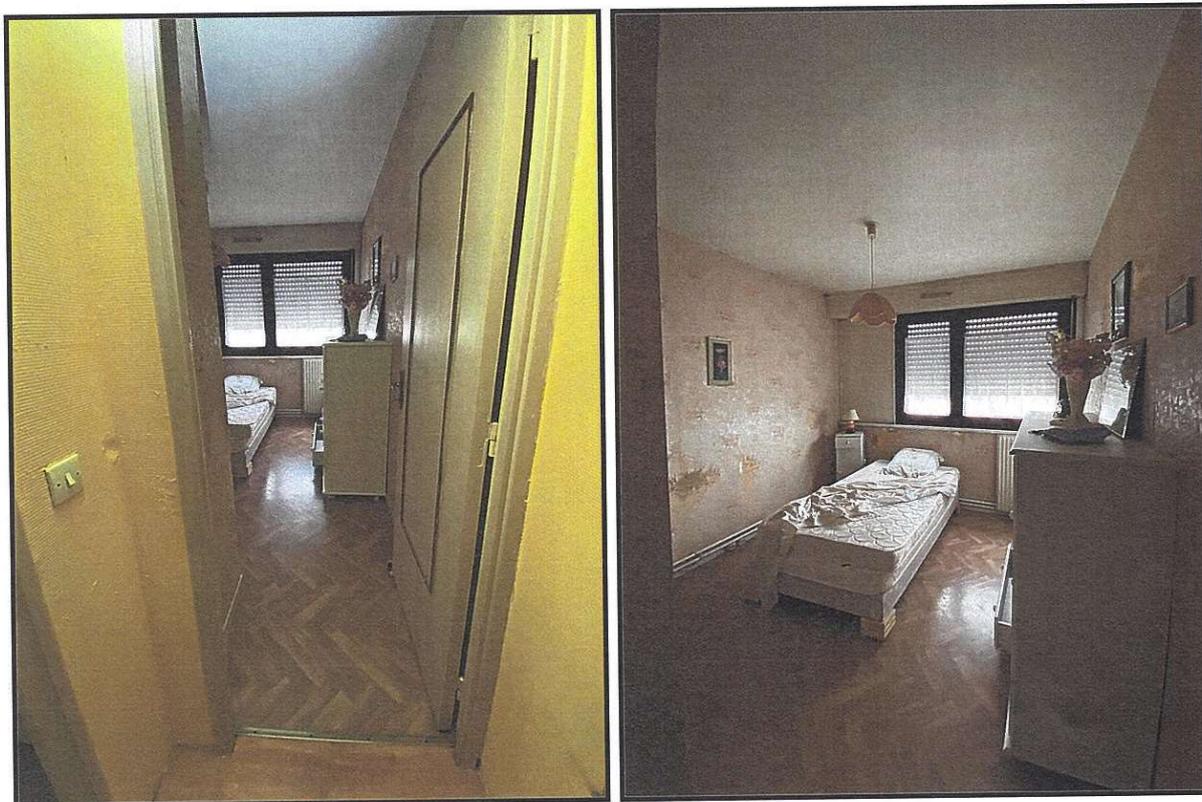
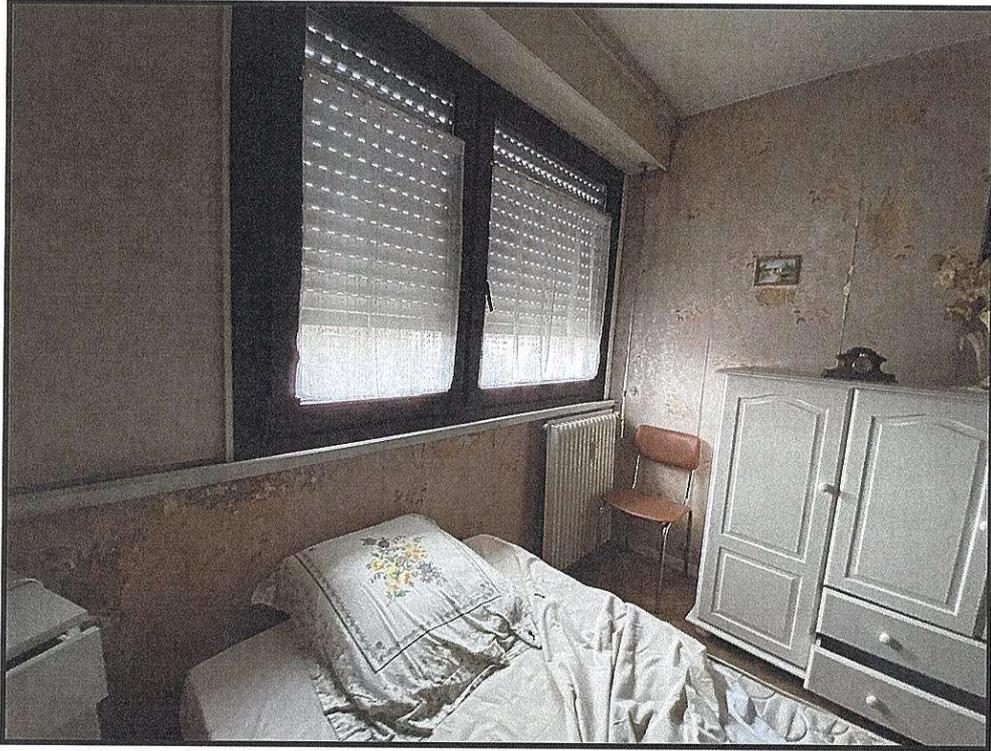
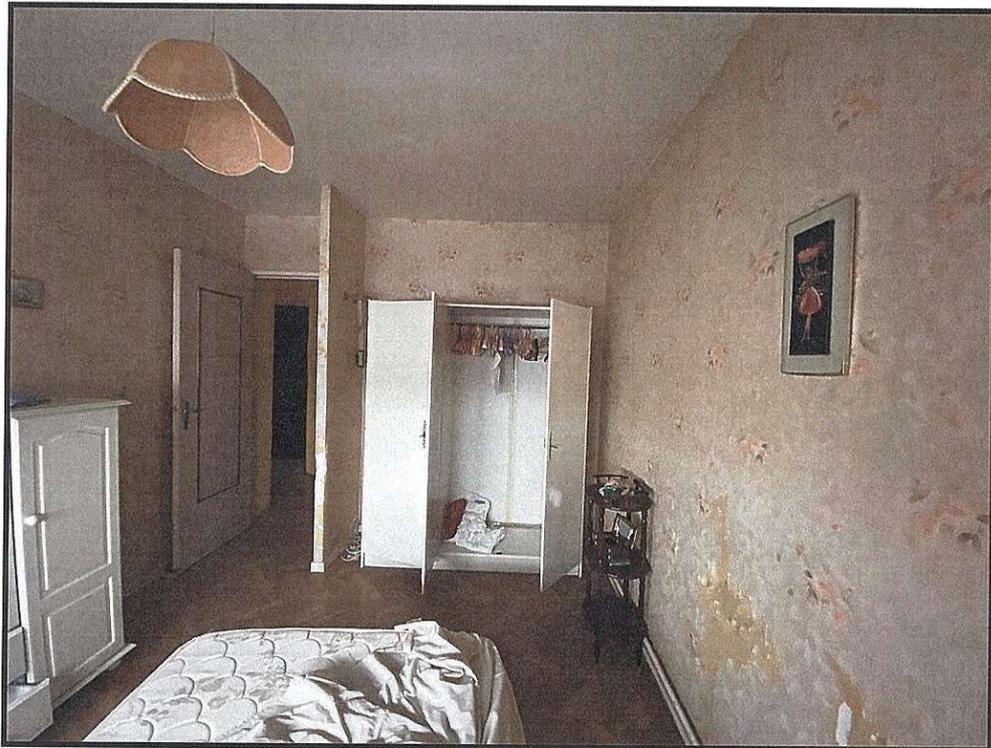
Chambre à la suite

- ↳ Sol avec barre de seuil métallique et revêtement souple imitation parquet chevrons.
- ↳ Plinthes en bois.
- ↳ Murs avec papier peint en mauvais état.
- ↳ Plafond peint.

Cette pièce est éclairée par un châssis deux ouvrants en pvc imitation bois avec double vitrage, équipé d'une persienne à manivelle.

Il existe dans cette pièce un meuble dressing situé sur la gauche en entrant.

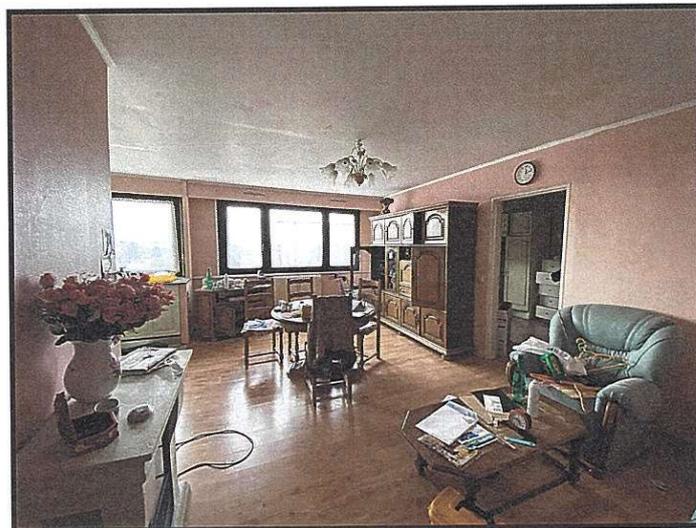
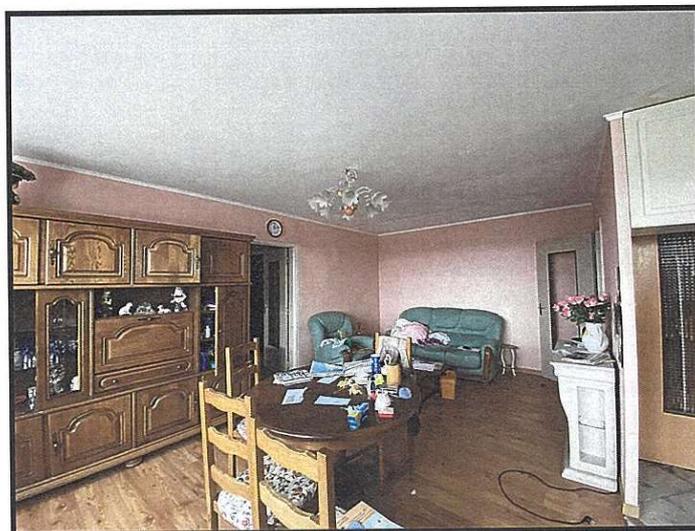
Pièce à vivre

- ↳ Sol parquet stratifié sur toute la surface.
- ↳ Plinthes en stratifié.
- ↳ Fibre de verre peinte. Moulure polystyrène.
- ↳ Plafond blanchi.

Cette pièce est éclairée par un châssis à trois ouvrants pvc imitation bois avec double vitrage équipé d'une persienne à tringle.

Présence d'un radiateur en tôle avec vanne simple.

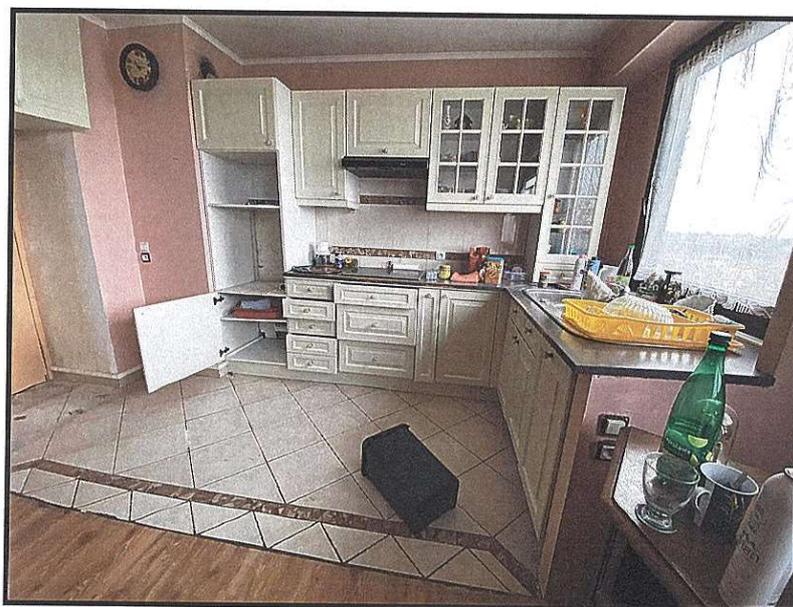
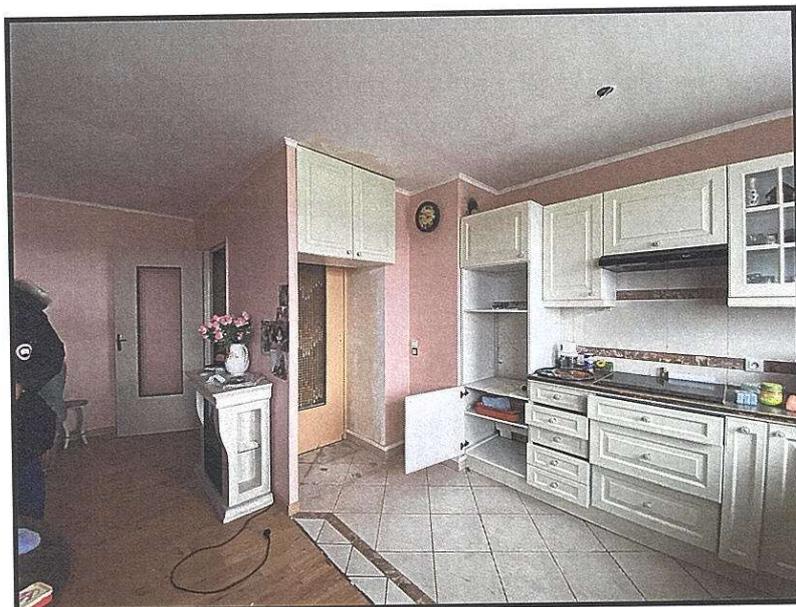
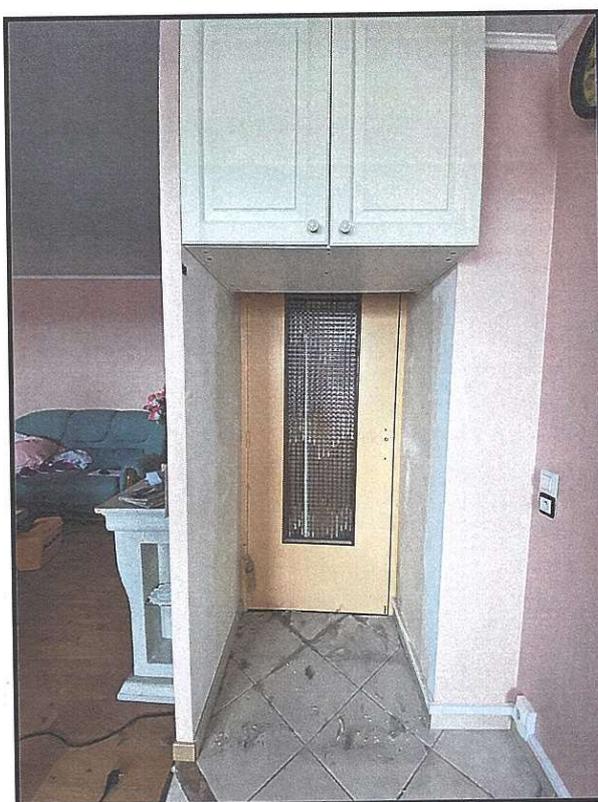
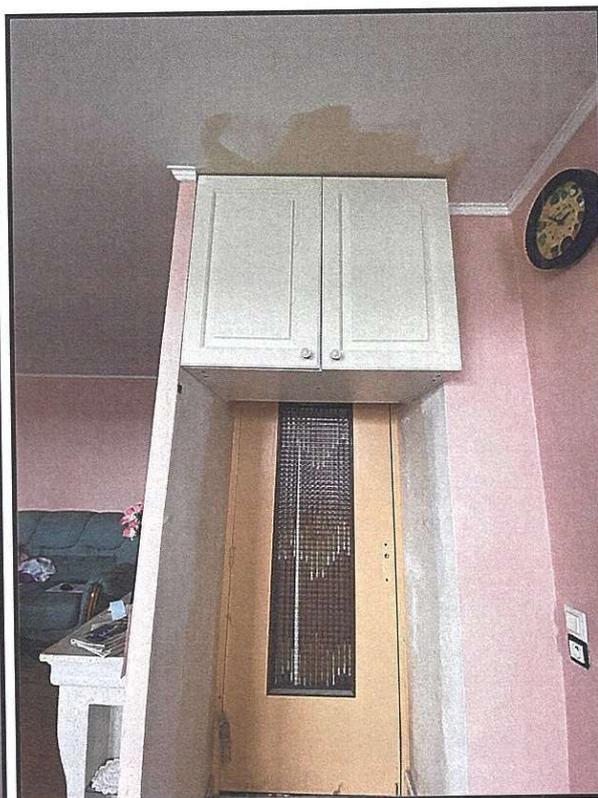
Coin cuisine

Passage concarné depuis le hall d'entrée destiné à l'emplacement d'un réfrigérateur et d'un appareil électroménager.

En partie haute, un caisson en bois.

- Des éléments hauts et bas assortis.
- Un plan de travail en bois repeint.
- Une plaque de cuisson vitrocéramique
- En retour, un évier deux bacs un égouttoir en inox.
- Une série de rangements
- Un meuble colonne four à l'extrémité gauche à proximité de la VMC.

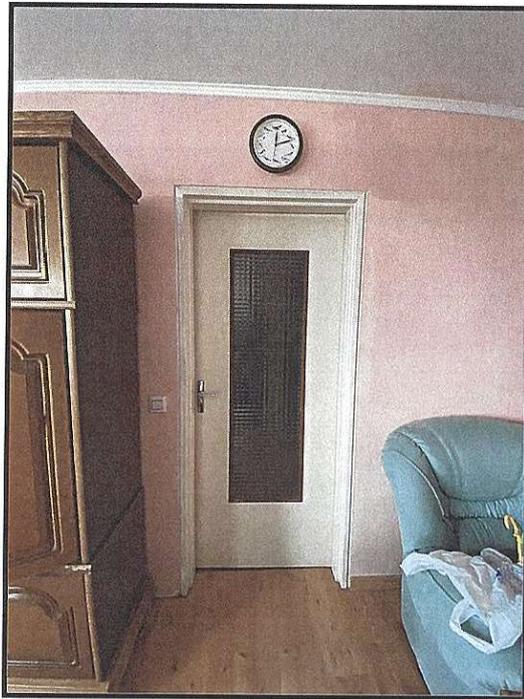
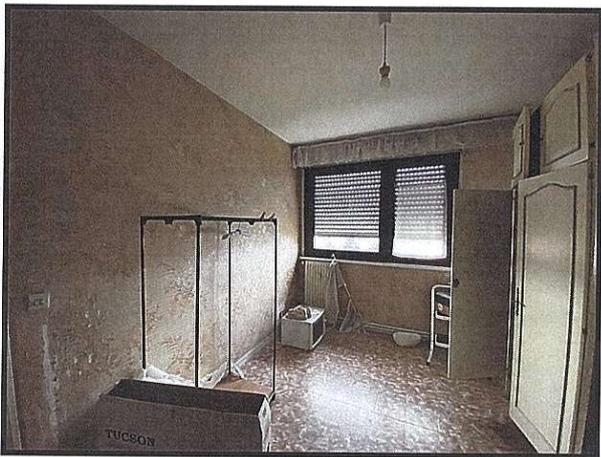
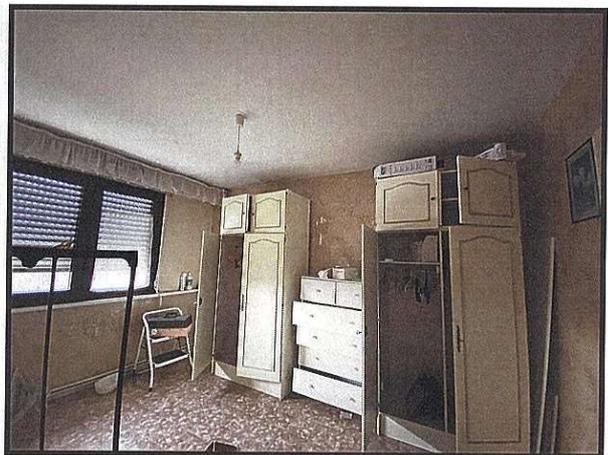
Deuxième chambre

- ↳ Sol revêtement souple imitation carrelage, plinthes en bois.
- ↳ Papier peint mural en mauvais état.
- ↳ Plafond blanchi.

Cette pièce est éclairée par un châssis deux ouvrants pvc imitation bois avec double vitrage équipé d'une persienne à tringle.

Sous le châssis, un radiateur en tôle avec vanne simple.

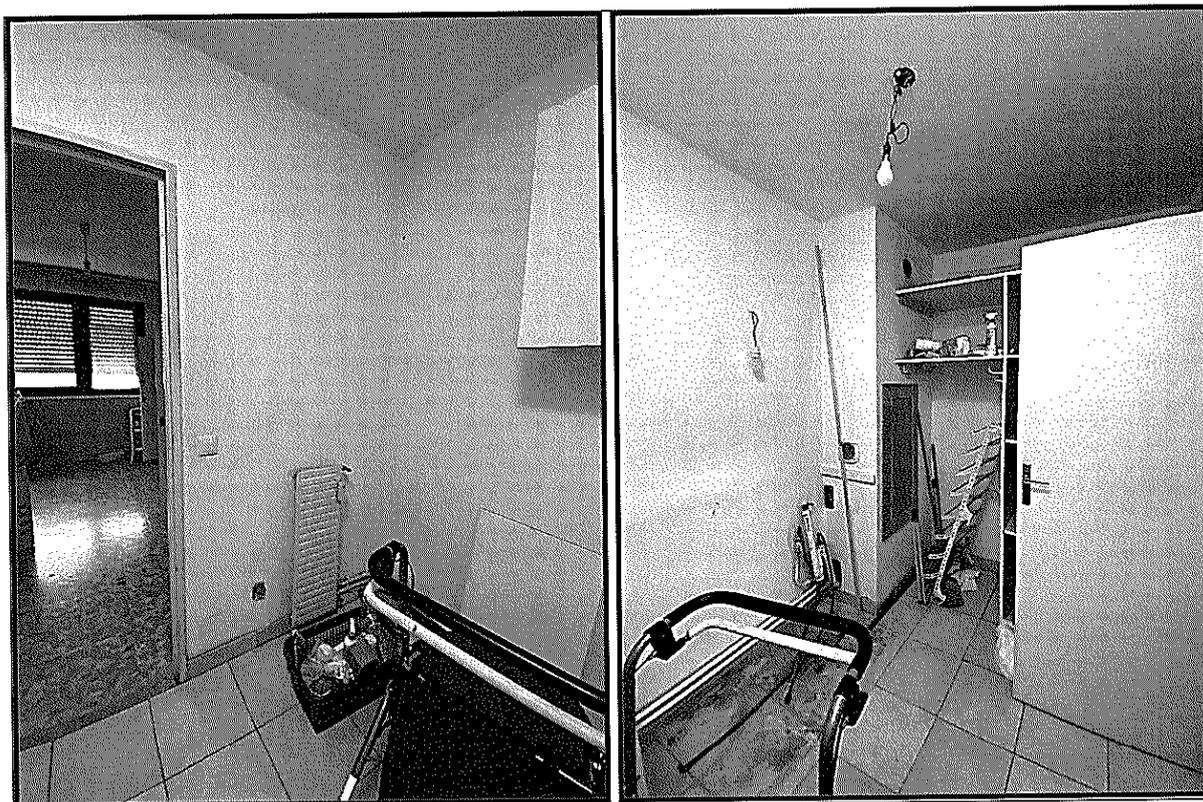
Ancienne salle de bains - buanderie

- ↳ Sol carrelé, plinthes carrelées.
- ↳ Murs recouverts de fibre de verre peinte.
- ↳ Plafond peint.
- ↳ Le tout blanchi.

Présence sur la droite, d'une série de rangements.

Une colonne gaine technique avec vmc.

- Une arrivée d'eau avec tuyau de vidange pour machine à laver.
- Un radiateur en tôle.
