PROCES-VERBAL DE CONSTAT

L'AN DEUX MILLE VINGT TROIS
LE VINGT SEPT SEPTEMBRE

Me suis rendu ce jour, 25 rue de Maquétra sur la commune de SAINT-MARTIN-BOULOGNE (62280) afin d'établir la description des lieux, leur composition et superficie et indiquer tous autres renseignements utiles sur les lots appartenant à la SNC LES TERRASSES DU MONASTERE ;

La résidence LES TERASSES DU MONASTERES est située 25 rue de Maquétra dans le centre de la commune de SAINT-MARTIN-BOULOGNE (62280), commune de 11 000 habitants, limitrophe avec la commune de BOULOGNE-SUR-MER.

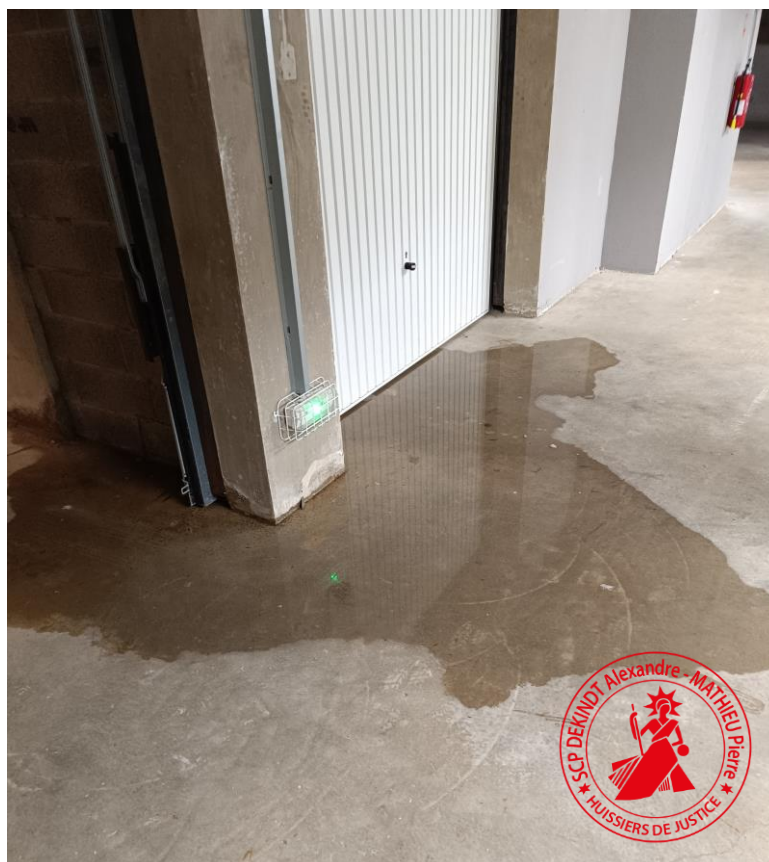
Photo 5

Présence d'une flaque d'eau au niveau du poteau situé entre la porte de ce garage et le garage N°18. Un copropriétaire présent sur place m'indique qu'il s'agit d'une remontée d'eau depuis le sol. (cf. photo 5)

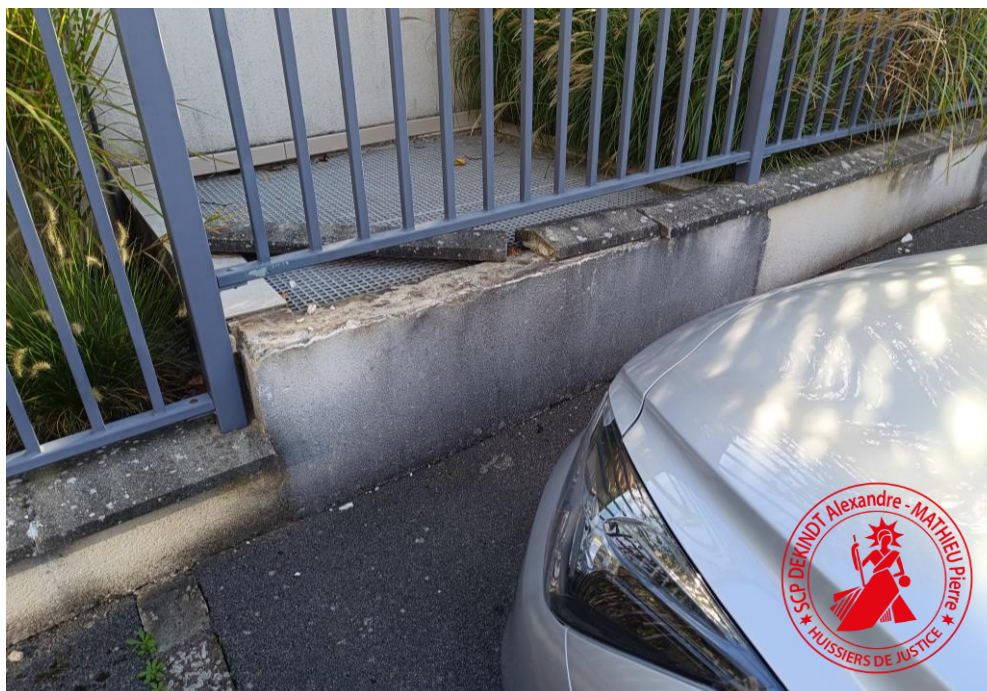
Photo 21

Concernant l'emplacement de parking N°3 (lot 146), les copropriétaires présents m'indiquent que le muret abimé, situé à l'extrémité de cet emplacement, devra être réparé par le futur acquéreur de cet emplacement qui en assumera seul la charge. (cf. photo 21)

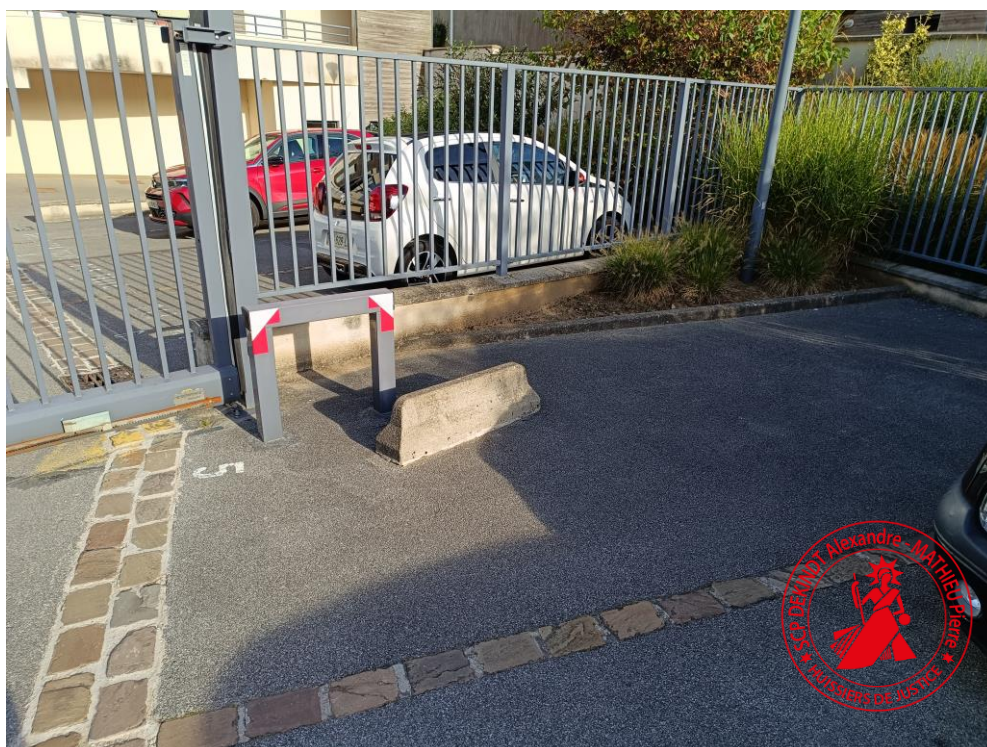
Photo 22

L'emplacement N°5 (lot 148) situé contre la clôture métallique de la résidence n'est pas réellement exploitable du fait de la présence d'un plot en béton et d'un arceau métallique situé sur cet emplacement. (cf. photo 22)

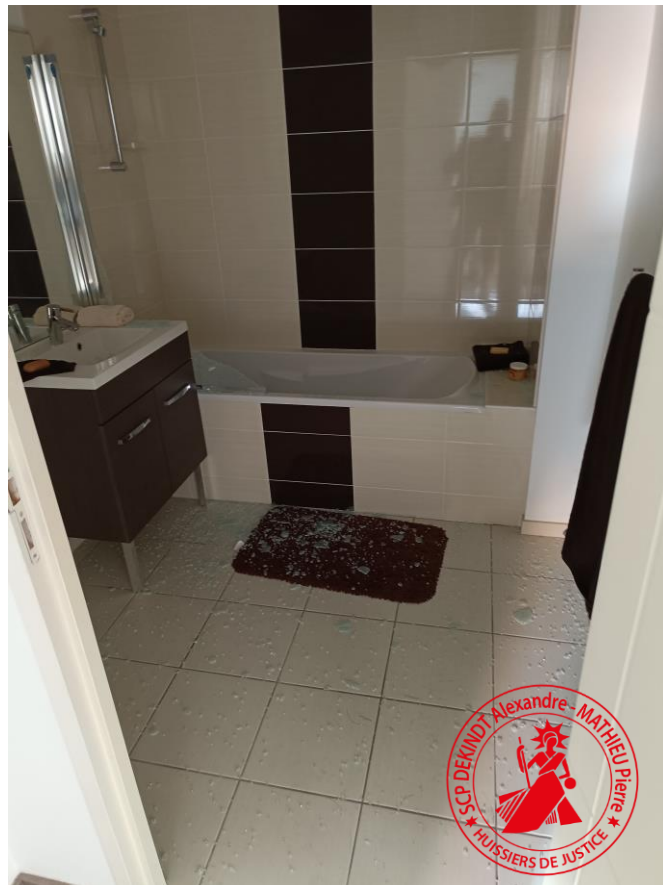
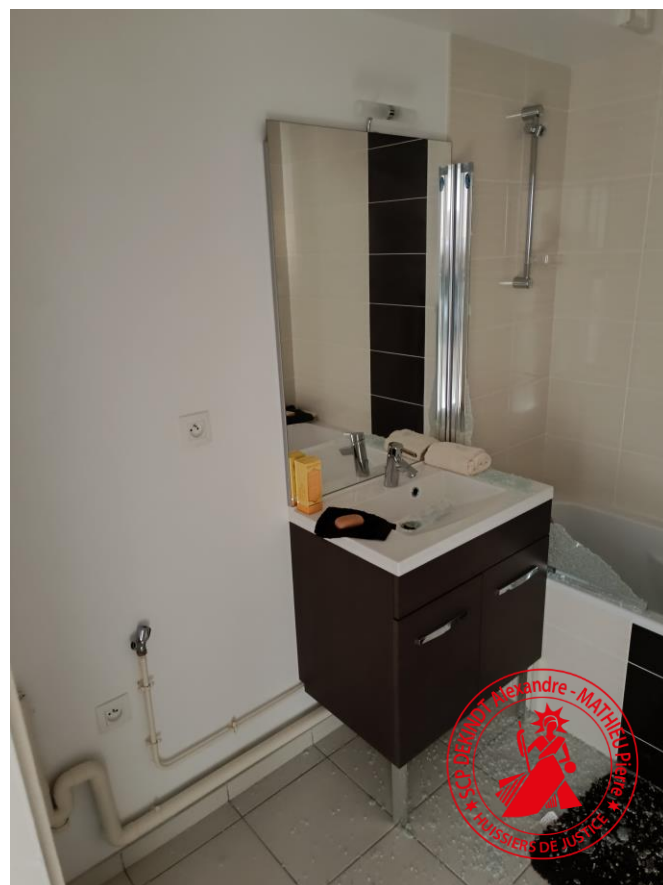
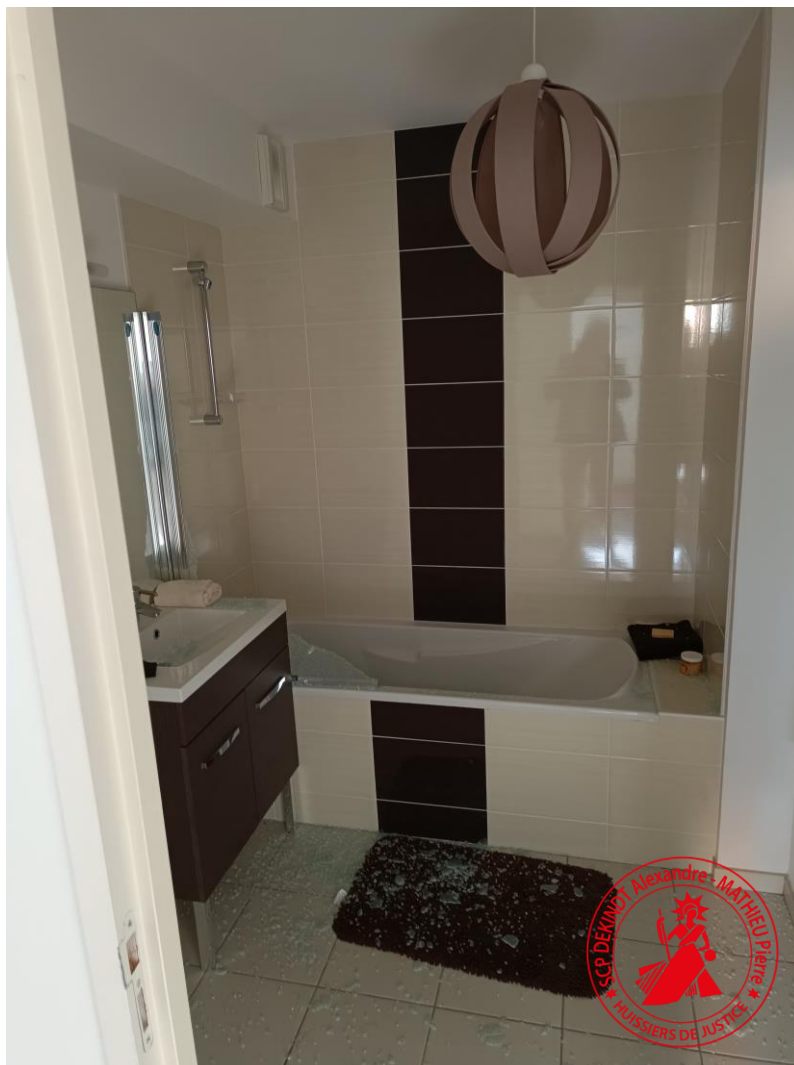
Le pare douche en verre est cassé.

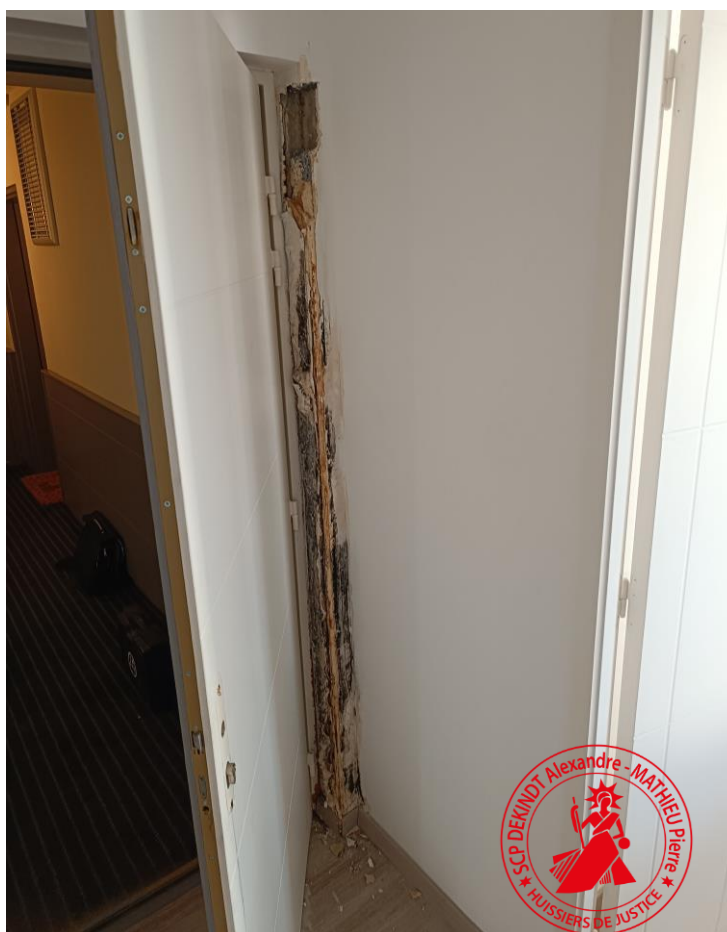
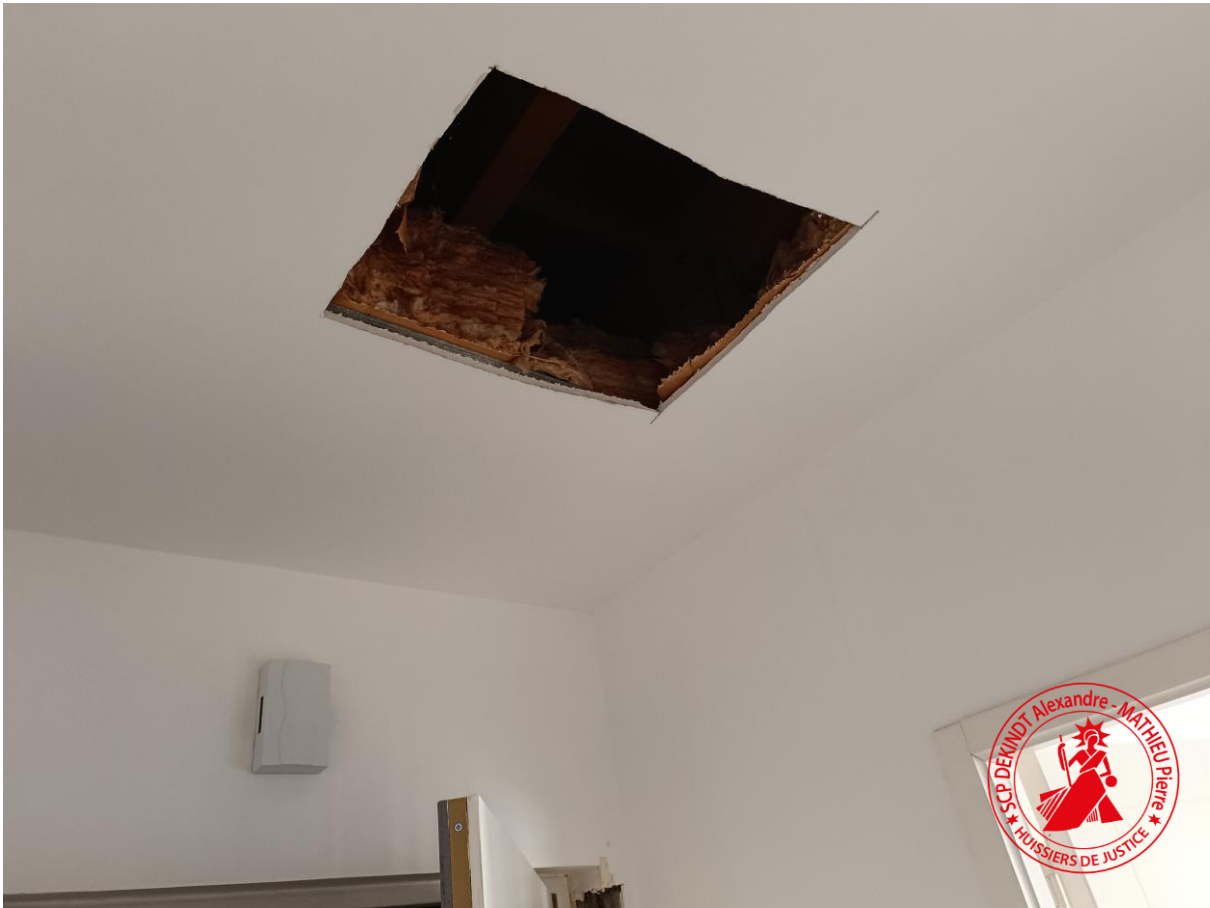
Les murs et le plafond sont recouverts d'un enduit peint. Les enduits sont fortement dégradés au niveau du bâti de porte. Présence d'une ouverture qui a été faite au plafond, au droit de la porte d'entrée.

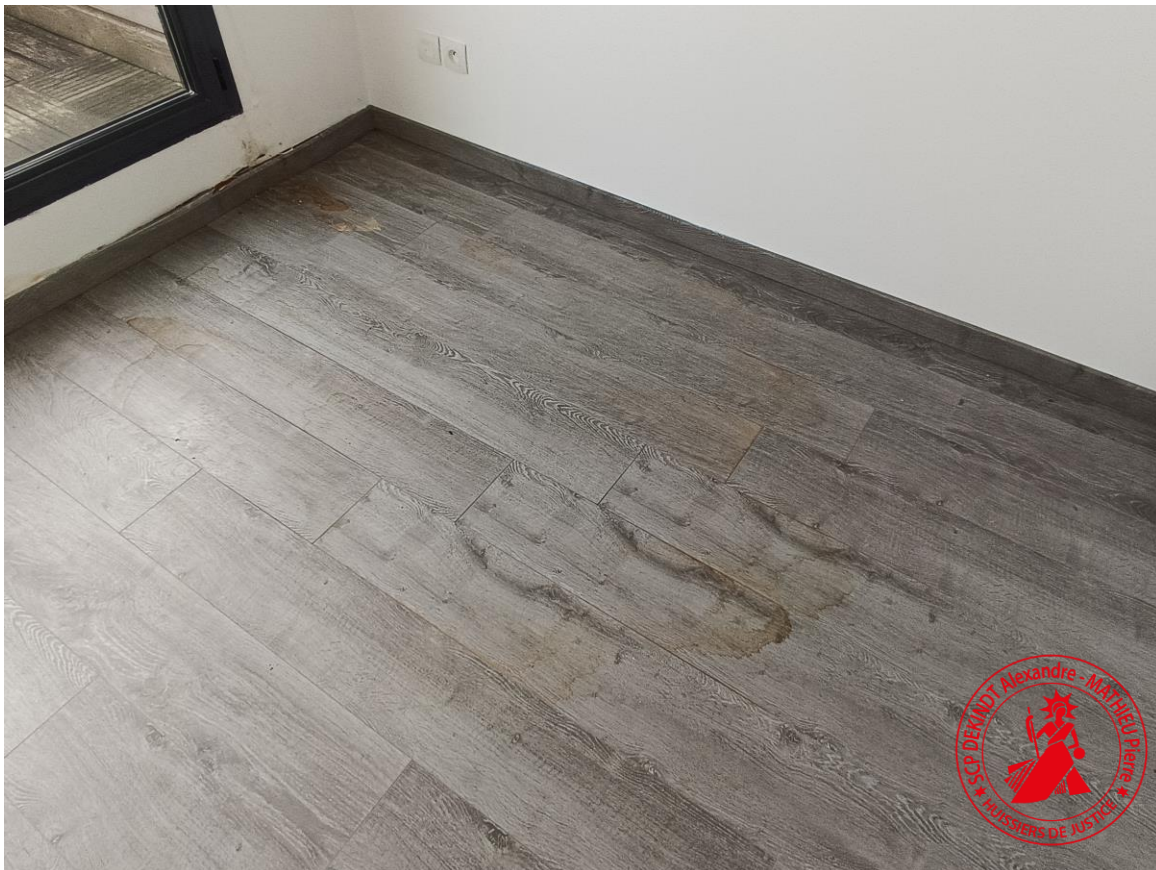
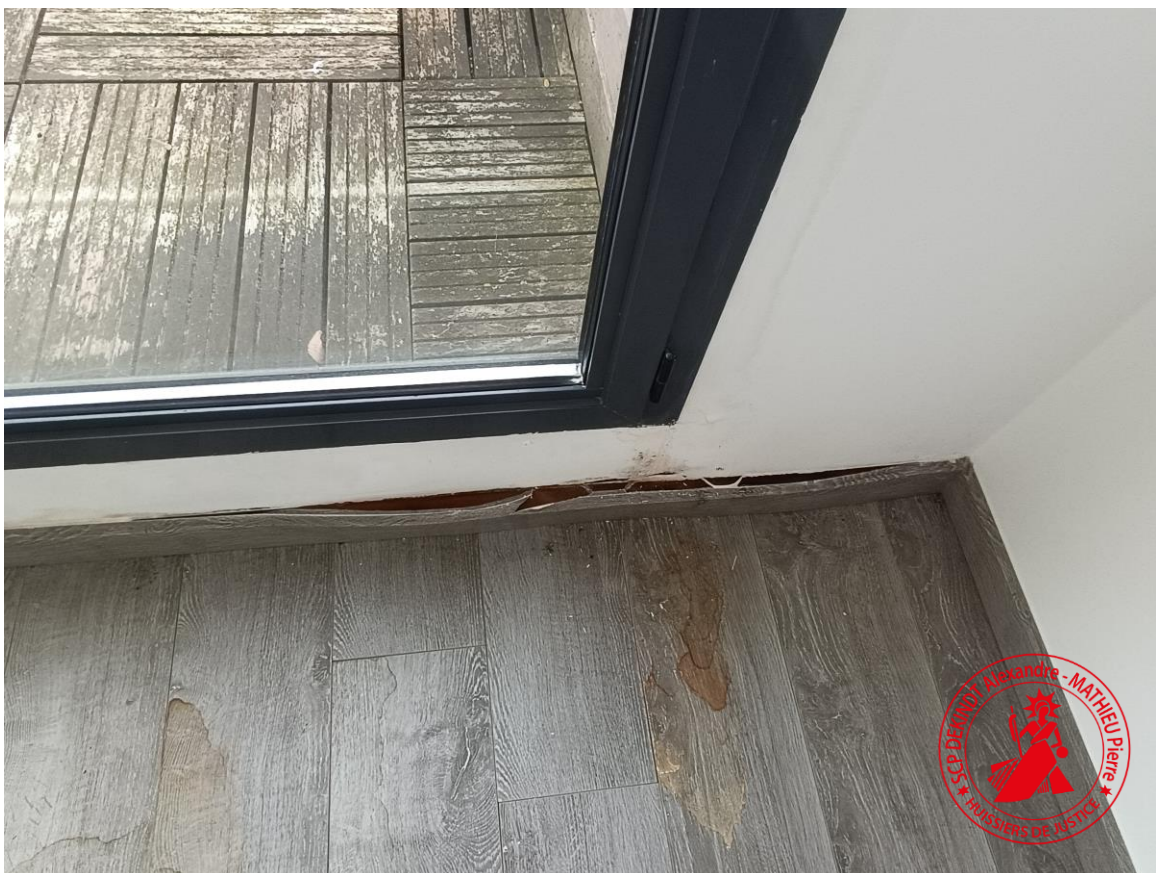
Au sol, un parquet flottant. Le parquet flottant est recouvert de traces importantes d'humidité. Les plinthes sont déformées. (cf. photos 54 et 55)

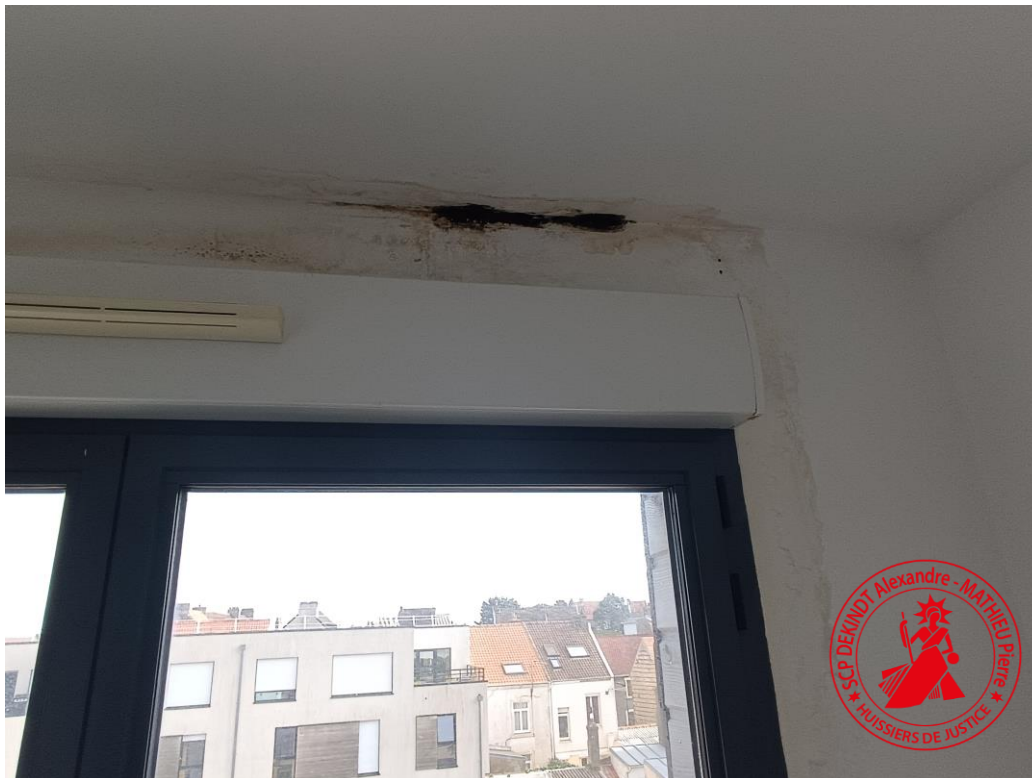
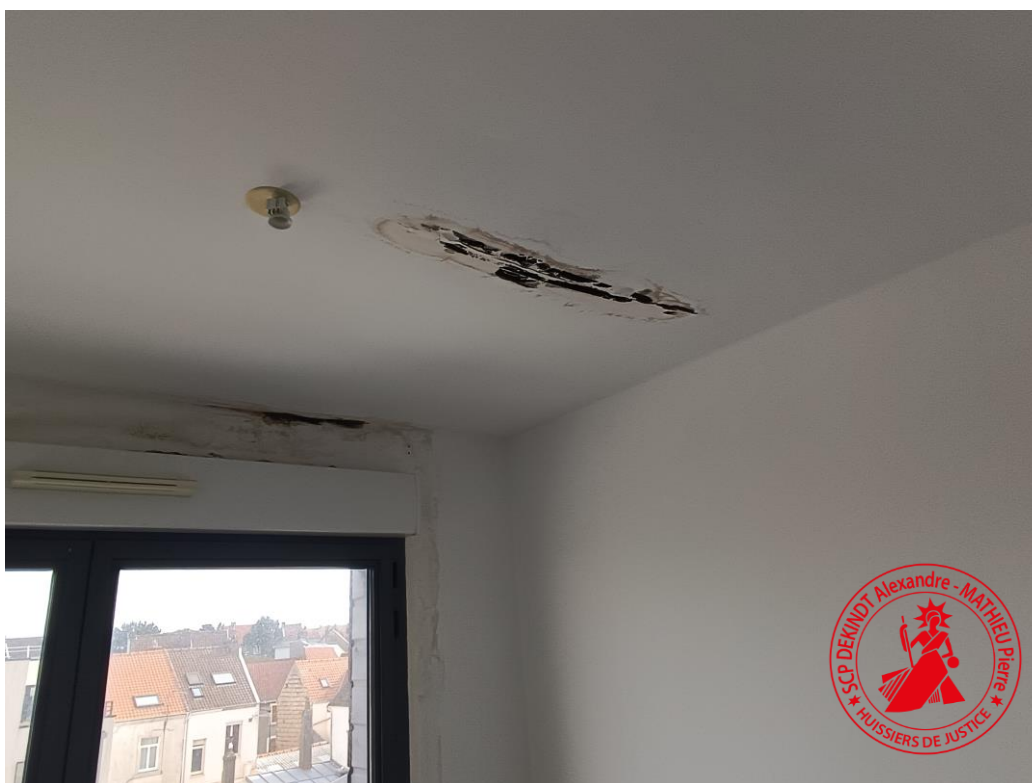
Les murs et plafond sont recouverts d'un enduit peint. Présence de dégradations importantes liées à l'humidité. Les enduits autour de la baie vitrée de même qu'au plafond sont fortement dégradés. (cf. photos 56 et 57)

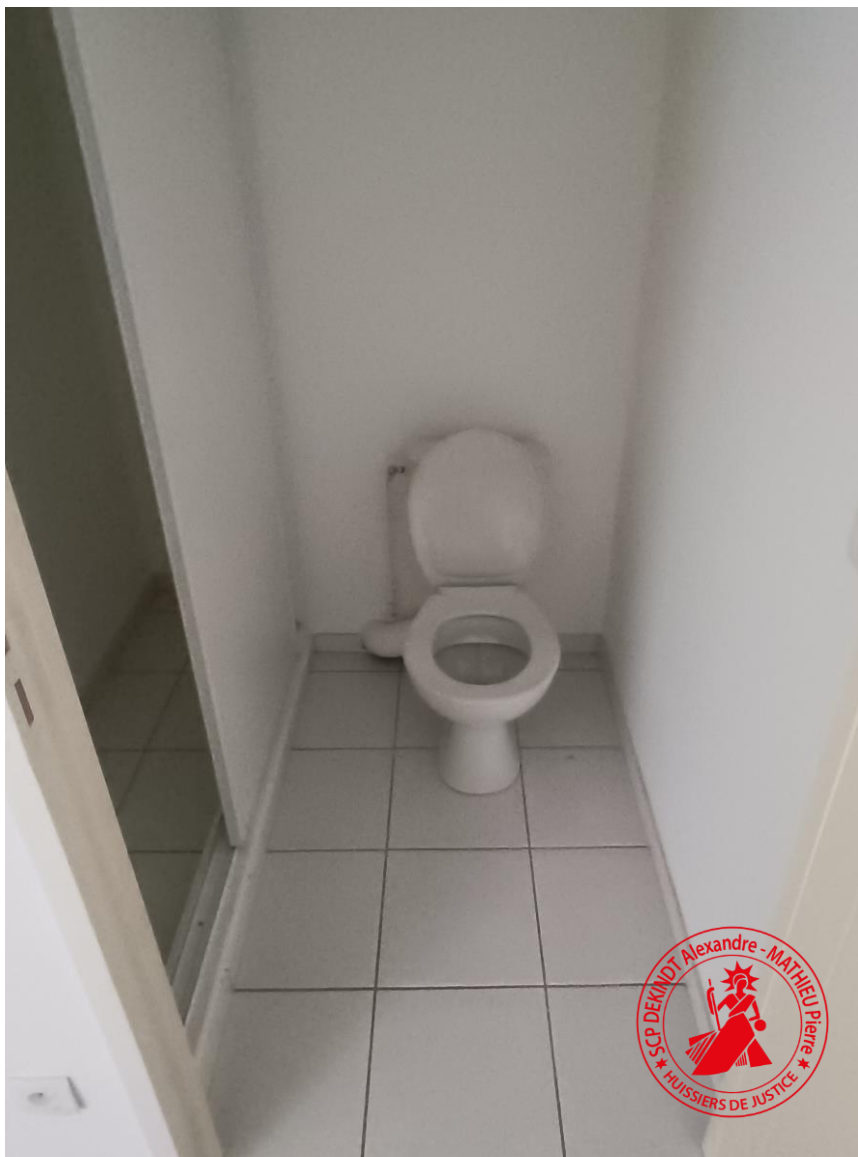
Photo 60

Une cuvette fortement entartrée avec chasse d'eau double flux sous réserve de fonctionnement.
