PROCES-VERBAL DE CONSTAT

De dresser un Procès-Verbal de description des actifs immobiliers de la SNC LES TERRASSES DU MONASTERE préalablement à leur réalisation judiciaire ;

Me suis rendu ce jour, 25 rue de Maquétra sur la commune de SAINT-MARTIN-BOULOGNE (62280) afin d'établir la description des lieux, leur composition et superficie et indiquer tous autres renseignements utiles sur les lots appartenant à la SNC LES TERRASSES DU MONASTERE ;

La résidence LES TERASSES DU MONASTERES est située 25 rue de Maquétra dans le centre de la commune de SAINT-MARTIN-BOULOGNE (62280), commune de 11 000 habitants, limitrophe avec la commune de BOULOGNE-SUR-MER.

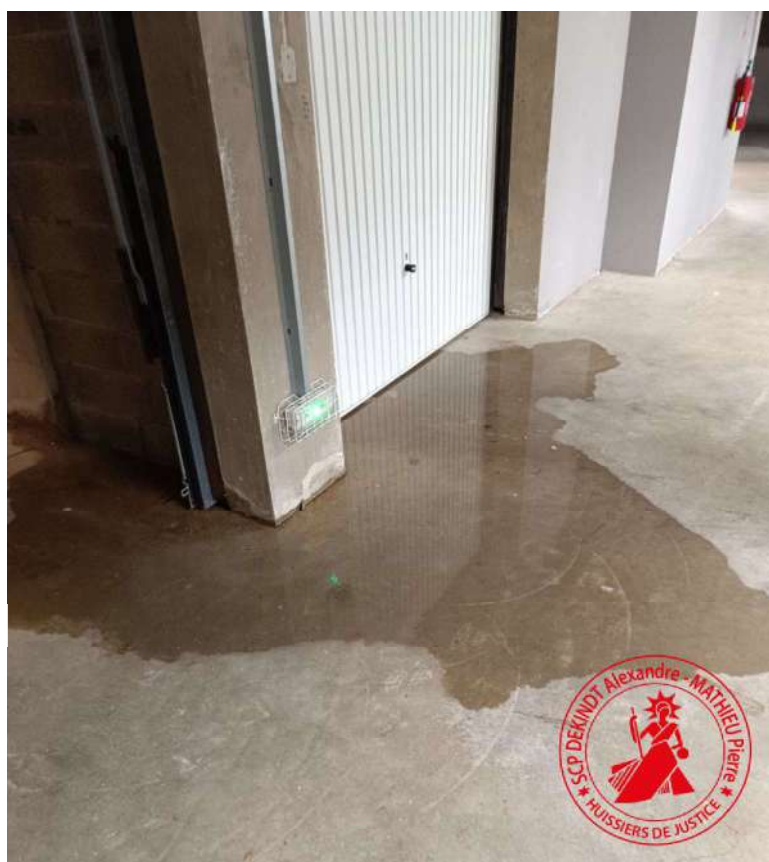
Photo 5

Présence d'une flaque d'eau au niveau du poteau situé entre la porte de ce garage et le garage N°18. Un copropriétaire présent sur place m'indique qu'il s'agit d'une remontée d'eau depuis le sol. (cf. photo 5)

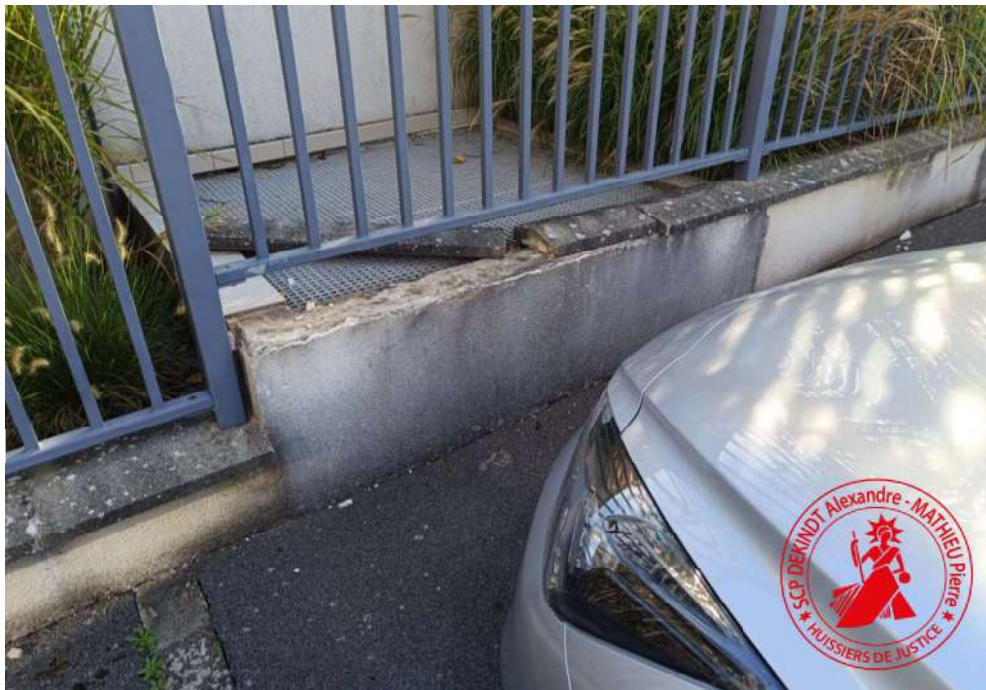
Photo 21

Concernant l'emplacement de parking N°3 (lot 146), les copropriétaires présents m'indiquent que le muret abimé, situé à l'extrémité de cet emplacement, devra être réparé par le futur acquéreur de cet emplacement qui en assumera seul la charge. (cf. *photo 21*)

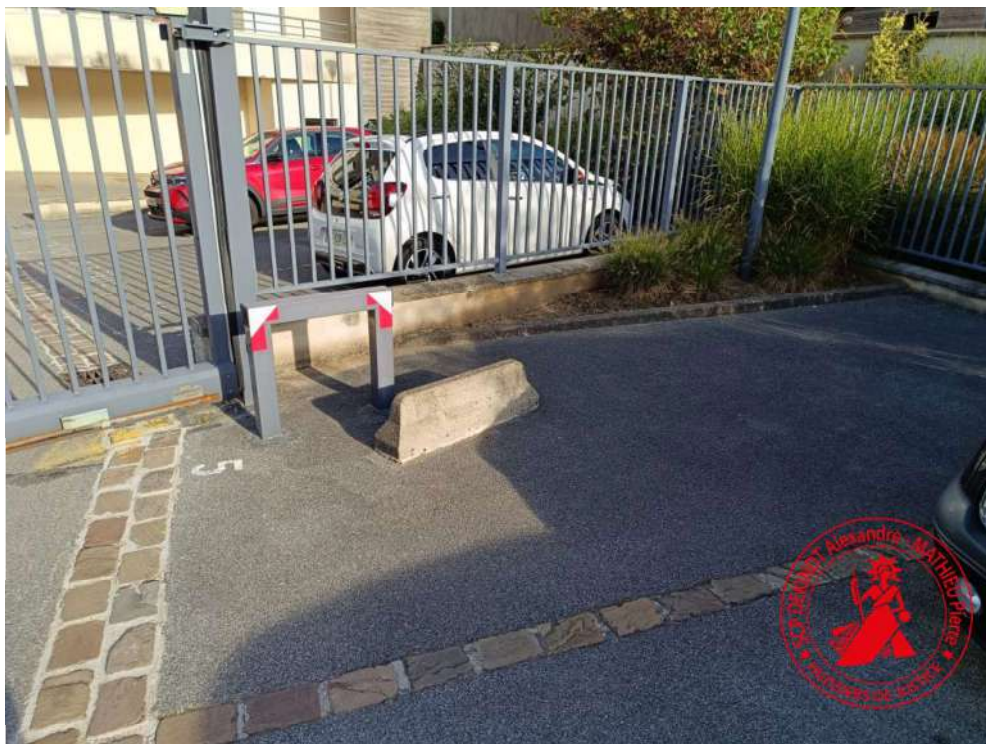
Photo 22

L'emplacement N°5 (lot 148) situé contre la clôture métallique de la résidence n'est pas réellement exploitable du fait de la présence d'un plot en béton et d'un arceau métallique situé sur cet emplacement. (cf. *photo 22*)

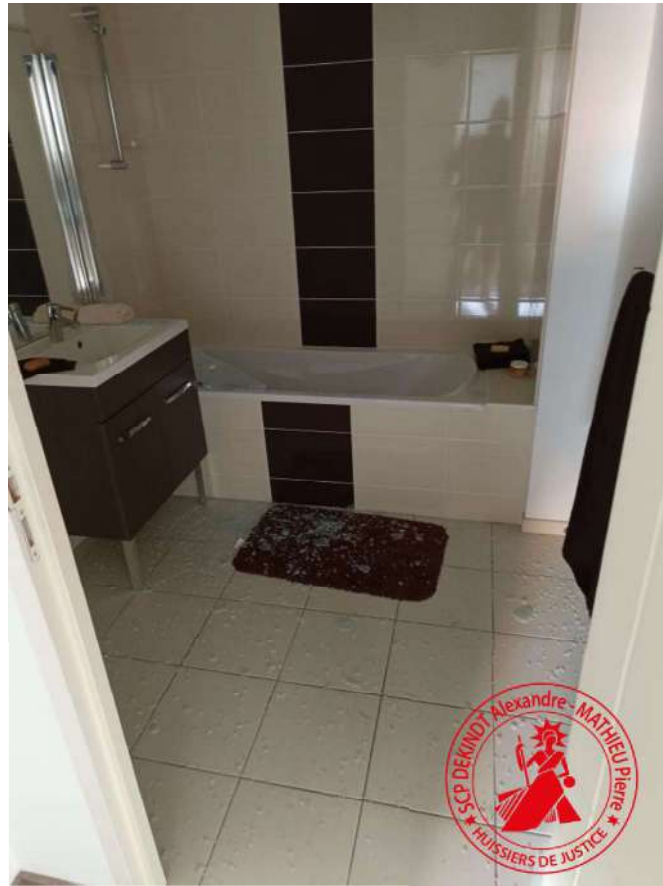
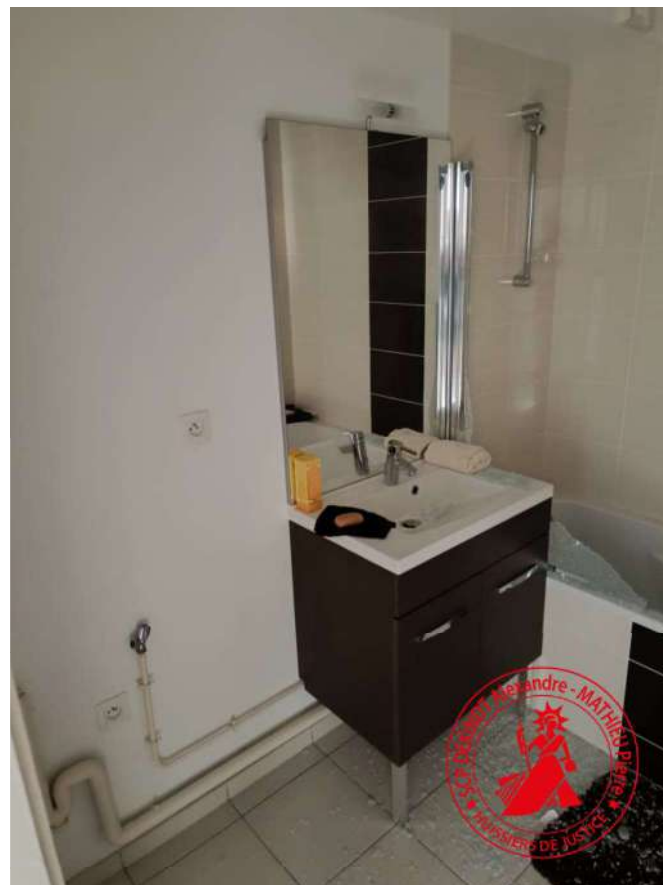
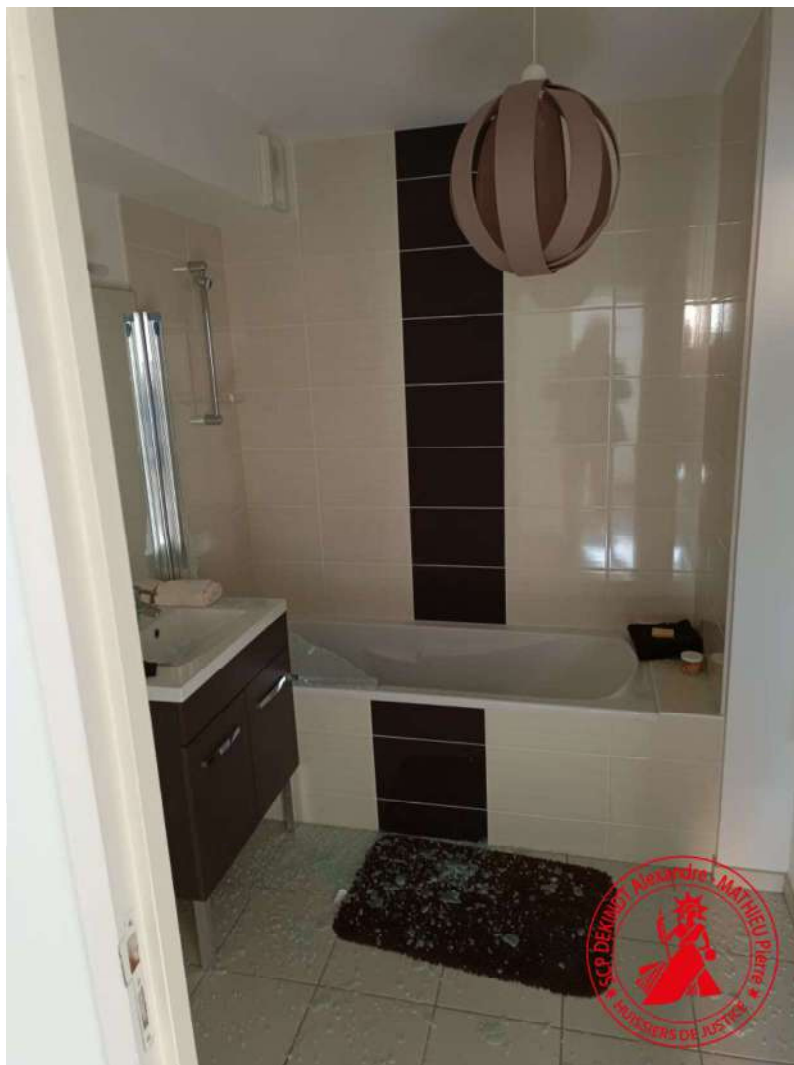
Le pare douche en verre est cassé.

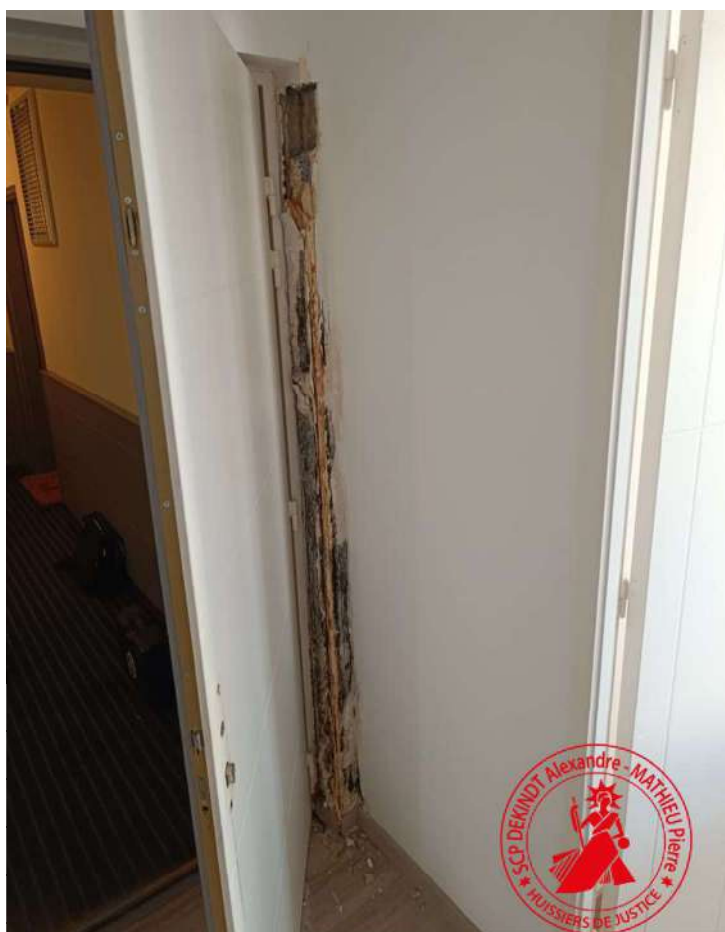
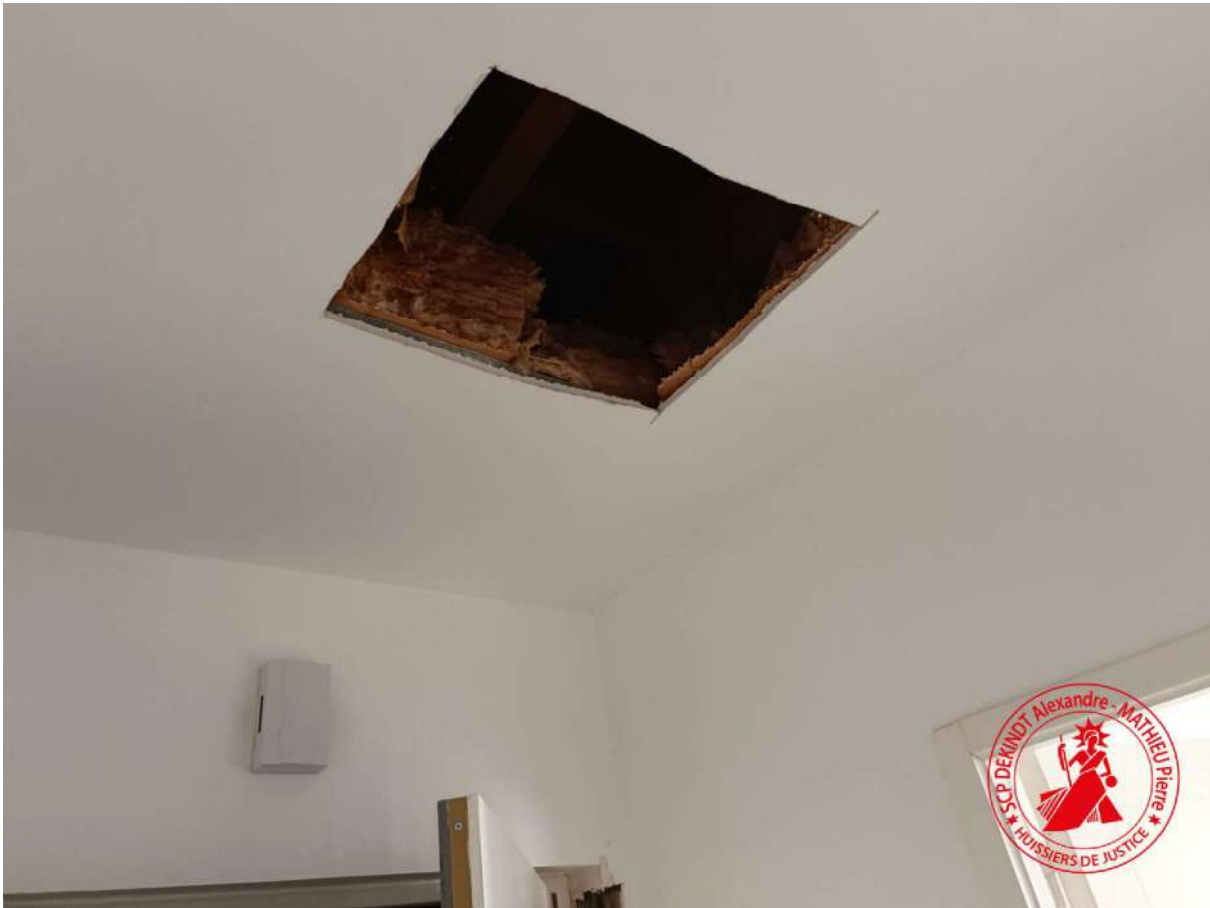
Les murs et le plafond sont recouverts d'un enduit peint. Les enduits sont fortement dégradés au niveau du bâti de porte. Présence d'une ouverture qui a été faite au plafond, au droit de la porte d'entrée.

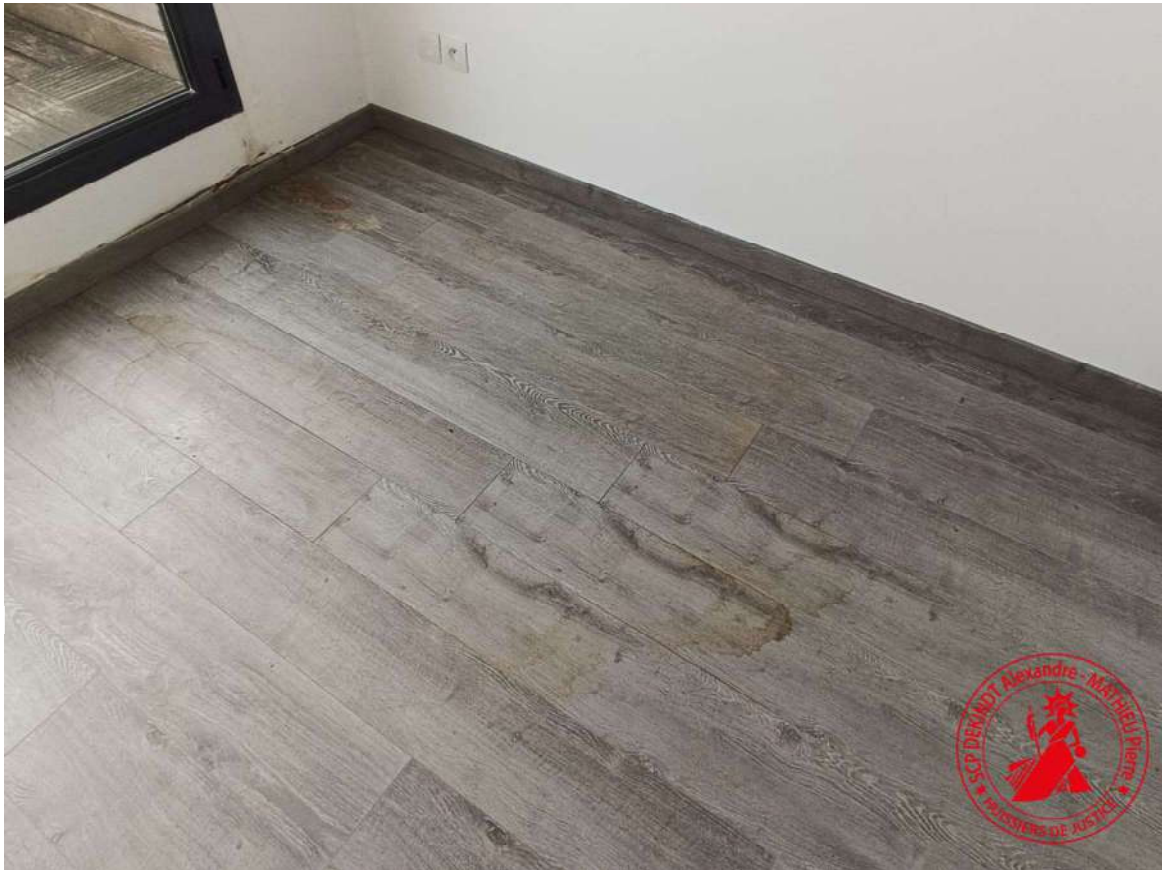
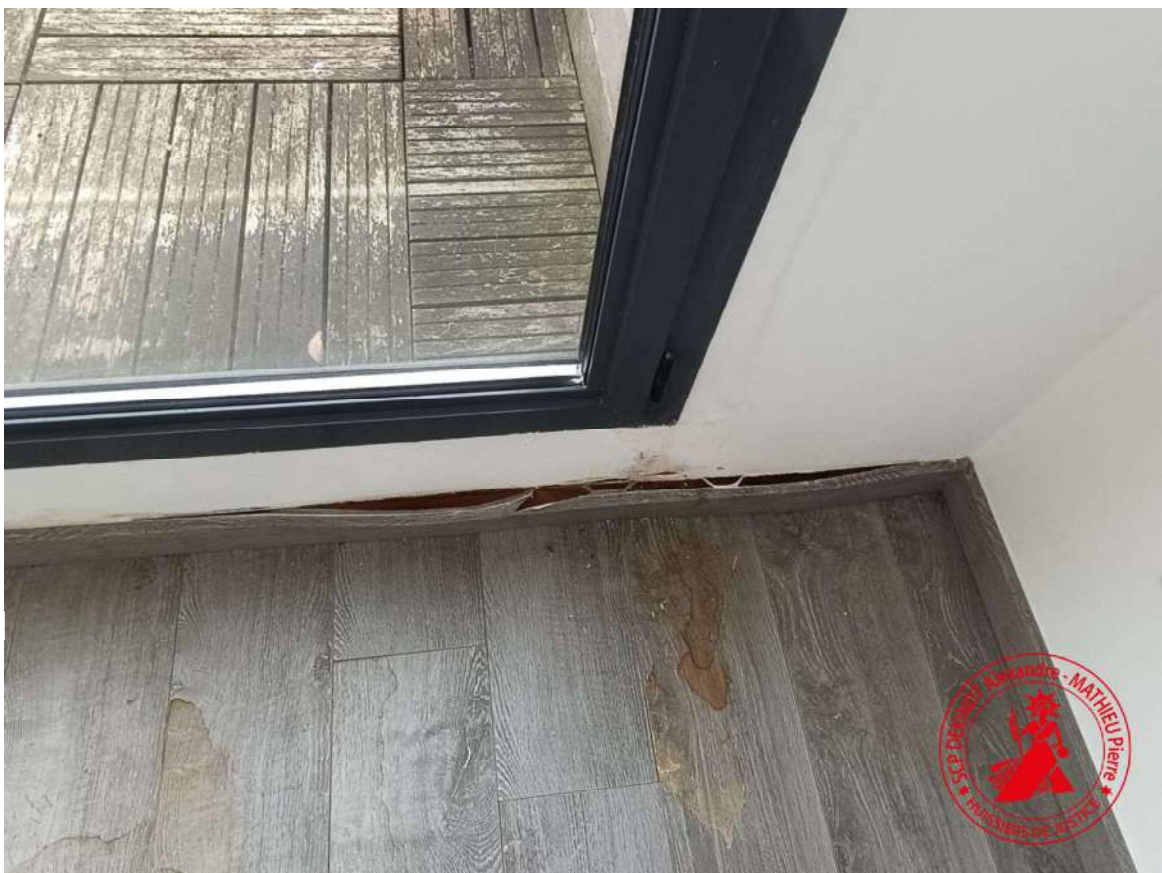
Au sol, un parquet flottant. Le parquet flottant est recouvert de traces importantes d'humidité. Les plinthes sont déformées. (cf. photos 54 et 55)

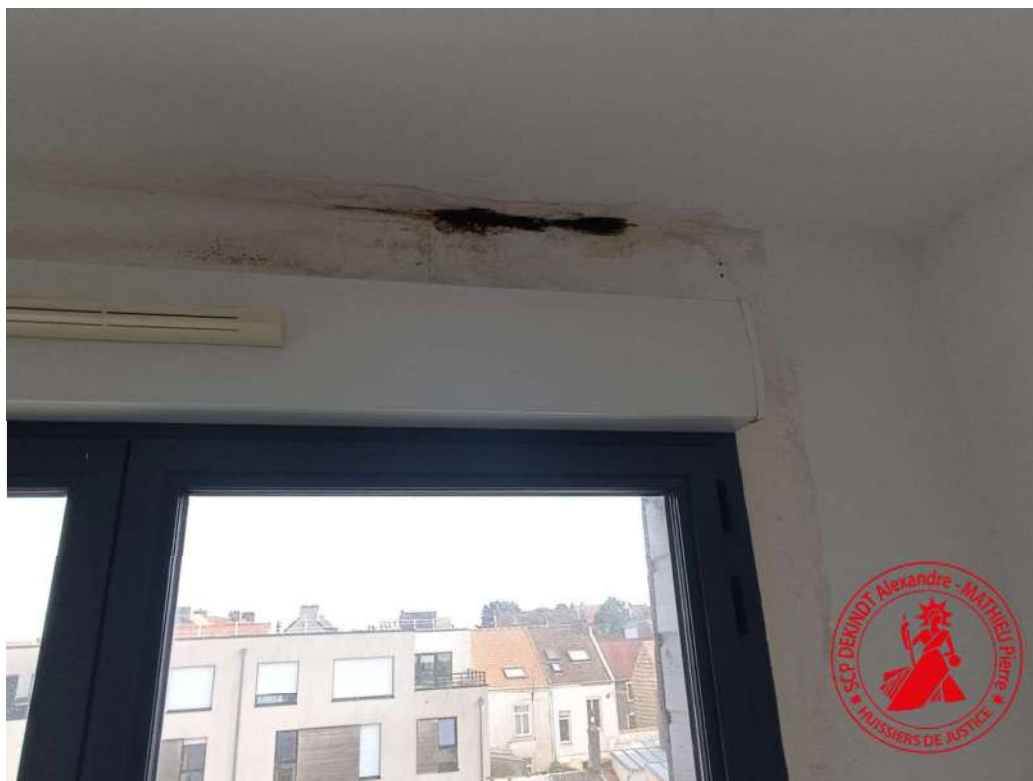
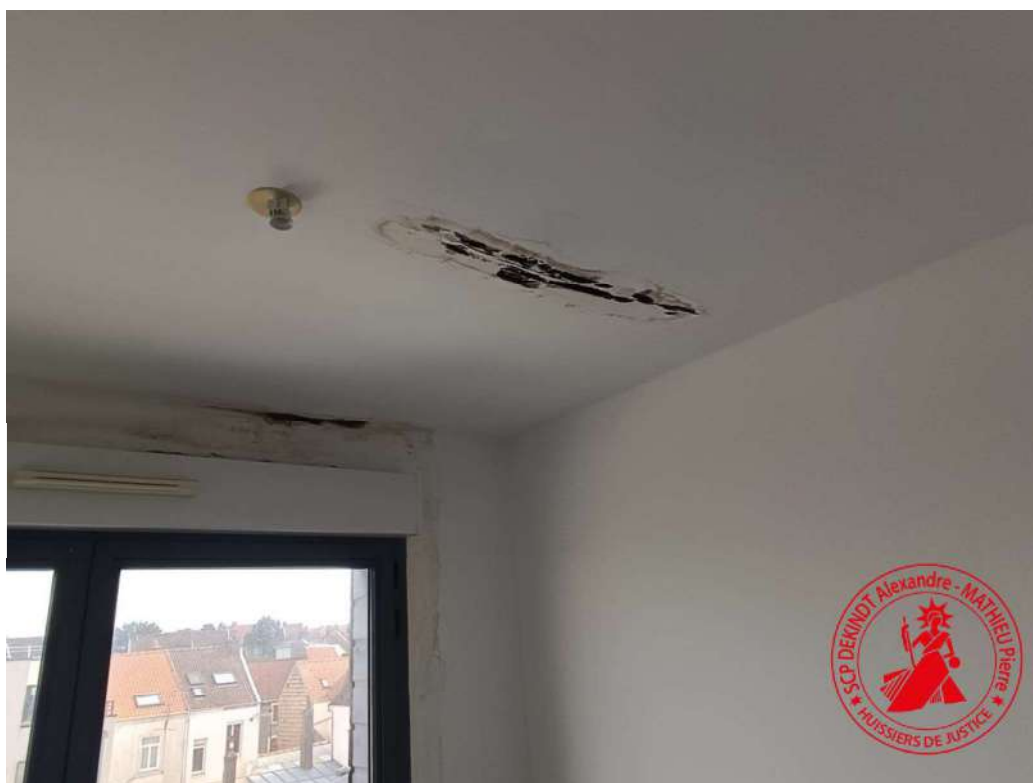
Les murs et plafond sont recouverts d'un enduit peint. Présence de dégradations importantes liées à l'humidité. Les enduits autour de la baie vitrée de même qu'au plafond sont fortement dégradés. (cf. photos 56 et 57)

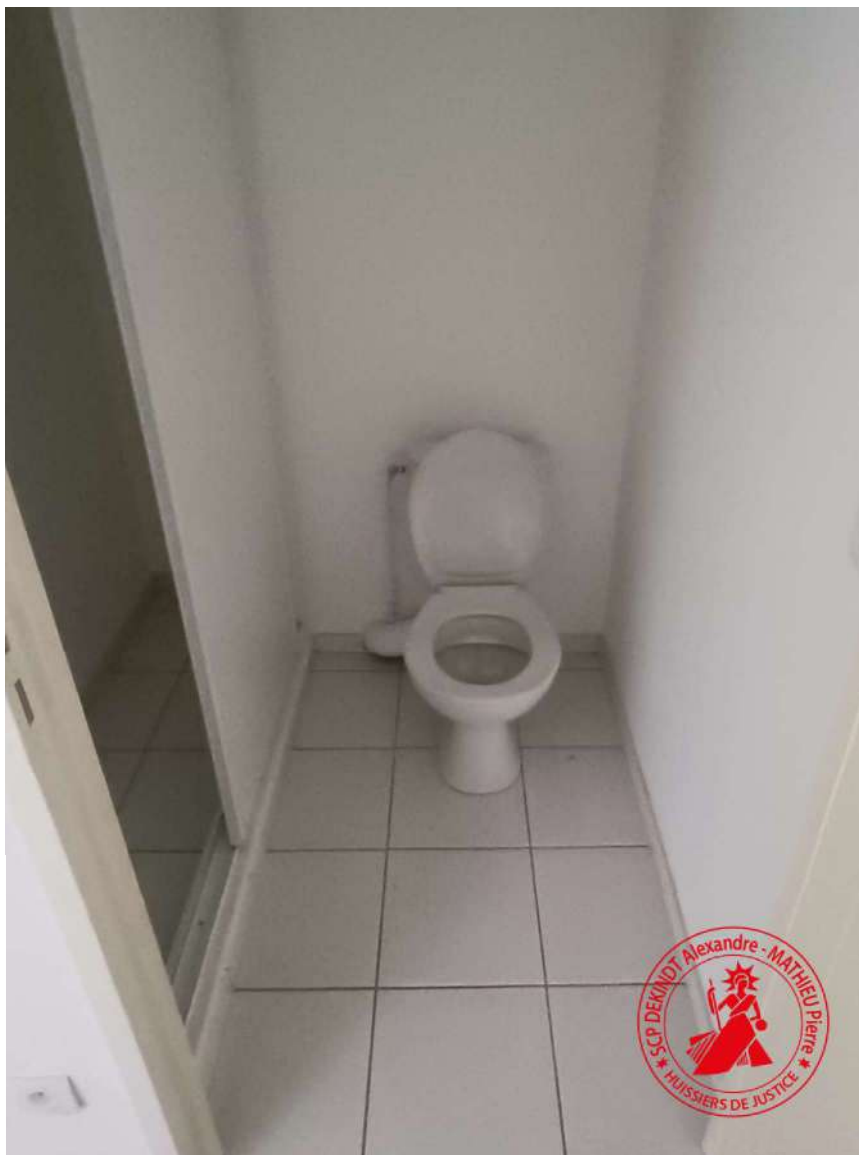
Photo 60

Une cuvette fortement entartrée avec chasse d'eau double flux sous réserve de fonctionnement.
