PROCES VERBAL DE CONSTAT DESCRIPTIF

Liquidateur de la SAS NORD CONSTRUCTIONS NOUVELLES sise allée de Lisbonne à HESDIN L'ABBÉ (62320).

Qu'elle est liquidateur de la **Société NORD CONSTRUCTIONS NOUVELLES**, propriétaire d'un ensemble immobilier sis à ISQUES et HESDIN L'ABBÉ, allée de Lisbonne, et qu'en vertu d'une ordonnance rendue le 16/07/2021 par le Président du Tribunal de Commerce de BOULOGNE SUR MER, autorisant la vente à la mise à prix de 900.000 euros de ce bien sur adjudication, elle me requiert à l'effet de me rendre sur place, de dresser procès-verbal descriptif des lieux et de faire établir les diagnostics immobiliers utiles.

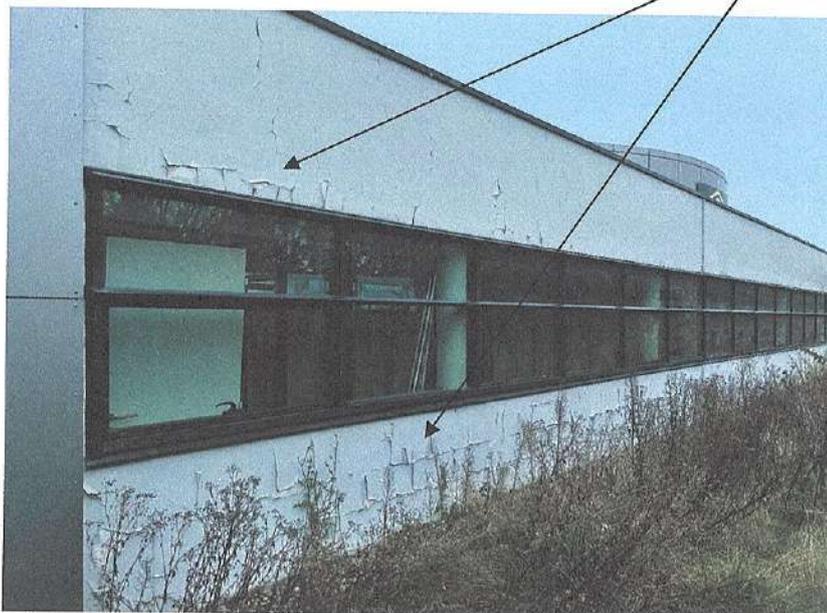
15

Au niveau de la façade droite du bâtiment, je constate que la peinture qui équipe les murs est particulièrement écaillée sur la première partie des locaux, sur plus de 10 mètres de longueur.

Au niveau de la verrière, présence de cloques sur la peinture en partie haute, et sur une semi-façade arrière présence de traces de dégradation de l'enduit peint et écaillage très important.

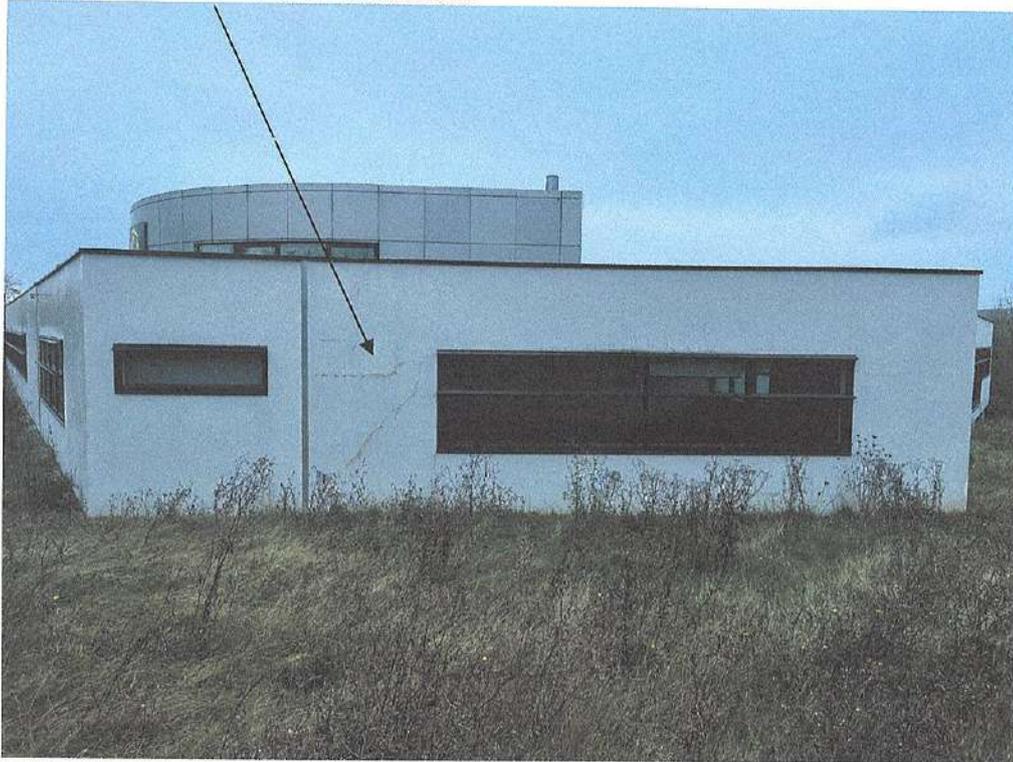
17

La situation est similaire sur la partie de façade arrière, derrière le siège, avec nombreuses fissures sur l'immeuble.

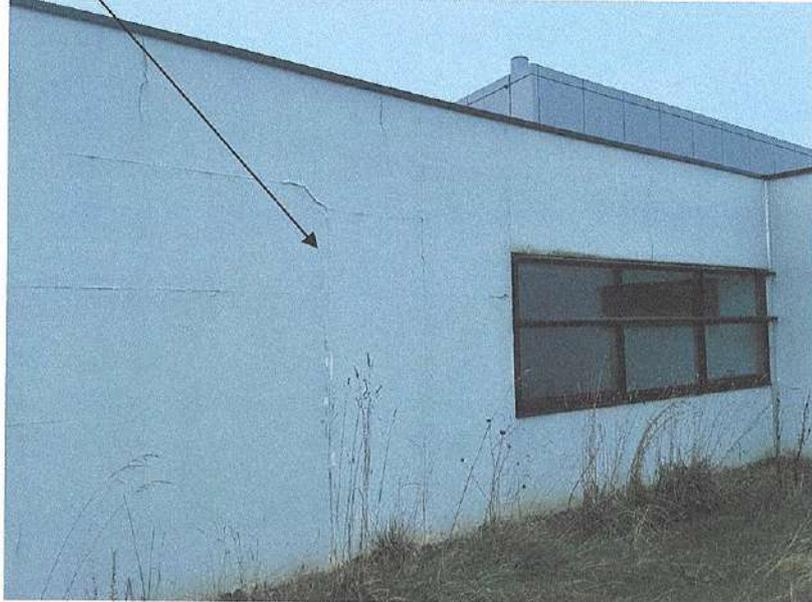
19

dégradation de l'enduit et fissurations

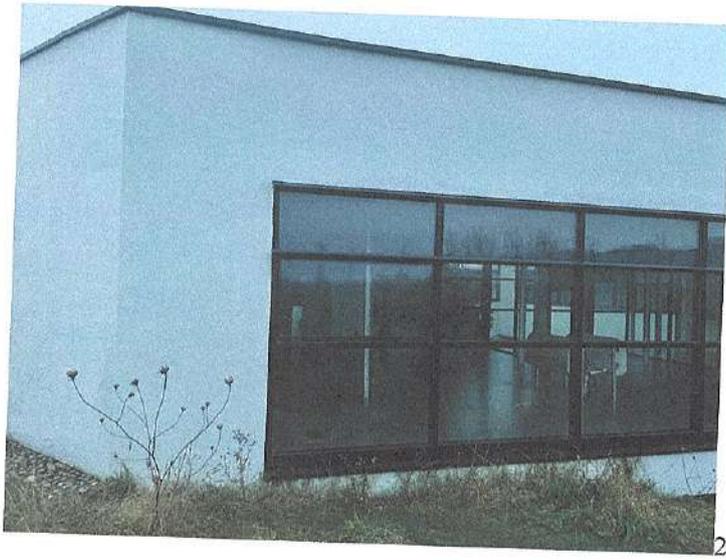
20

Pour la partie la plus à l'arrière, sur pylône béton, moins de désordres si ce n'est des fissures verticales au-dessus des châssis vitrés.

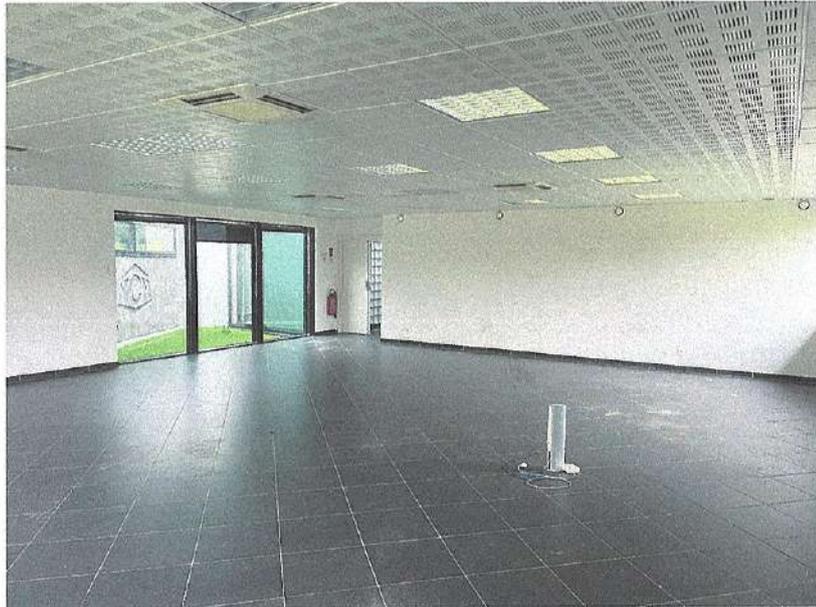
60

Présence de châssis aluminium avec trois fixes et stores, le mur de droite est affecté d'une fissure après le châssis fixe.

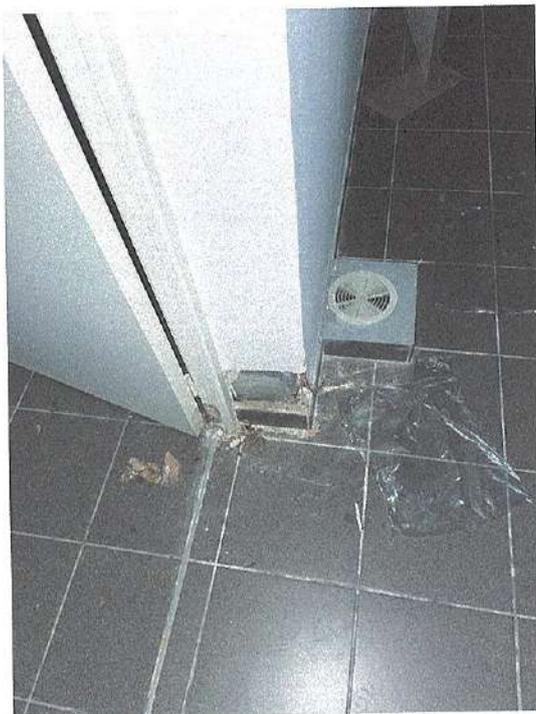
121

Murs peints en blanc, le mur de gauche est dégradé en entrant au niveau de la porte.

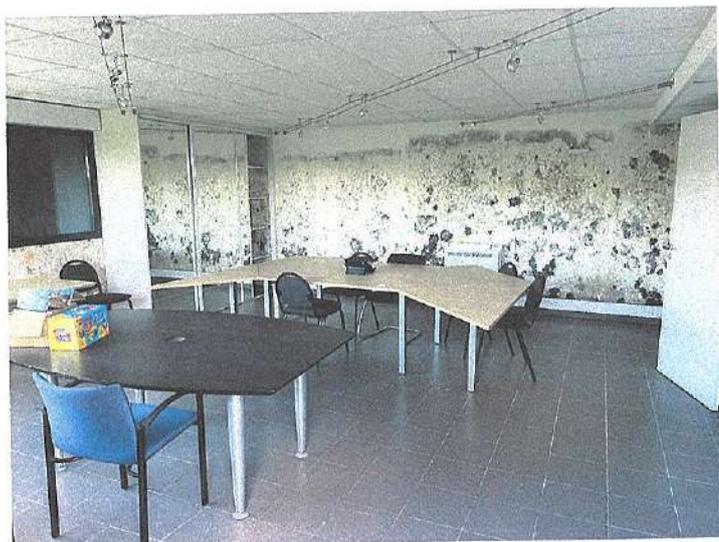
127

Murs affectés de piquetages noirs et tous moisis.

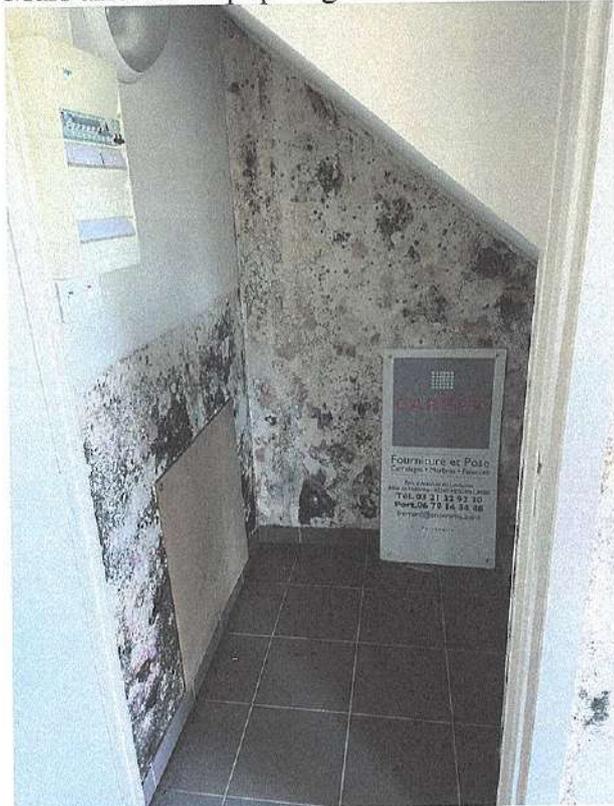
131

Murs affectés de piquetages noirs et tous moisiss.

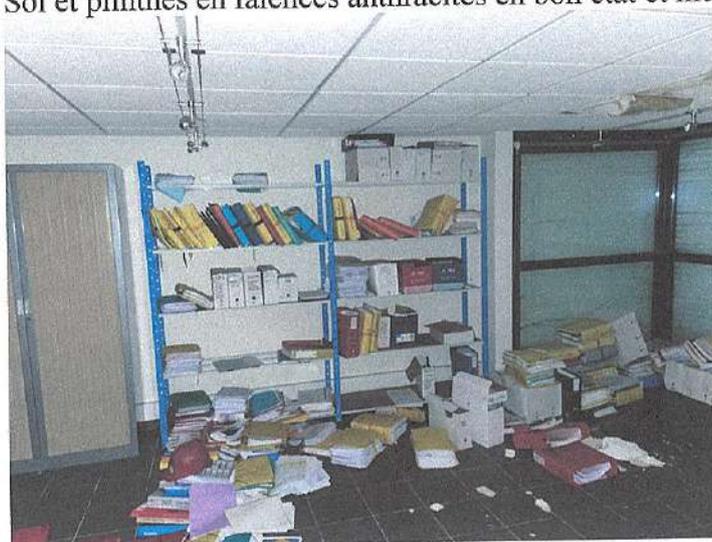
138

Plafond équipé de dalles isolantes dont plusieurs sont manquantes ou dégradées.
