PROCÈS VERBAL DE CONSTAT ET DE DESCRIPTION

L'AN DEUX MILLE VINGT-ET-UN, LE DIX DECEMBRE A 11H00

Certifie m'être transporté ce jour à **ESTAIRES (Nord) 3 rue du Président Kennedy** à l'effet de procéder à la description des lots suivants faisant partie de l'ensemble immobilier figurant au cadastre Section C n°636, savoir :

- Lot 8 – Un appartement au deuxième étage(n°2.1)
- Lot 9 – un appartement en duplex aux deuxième et troisième étages, (n°2.2)
- Lot 10 – un appartement en duplex aux deuxième et troisième étages, (n°2.3)
- Lot 11 – un appartement en duplex aux deuxième et troisième étages, (n°2.4)
- Lot 12 – Un appartement au deuxième étage (n°2.5)

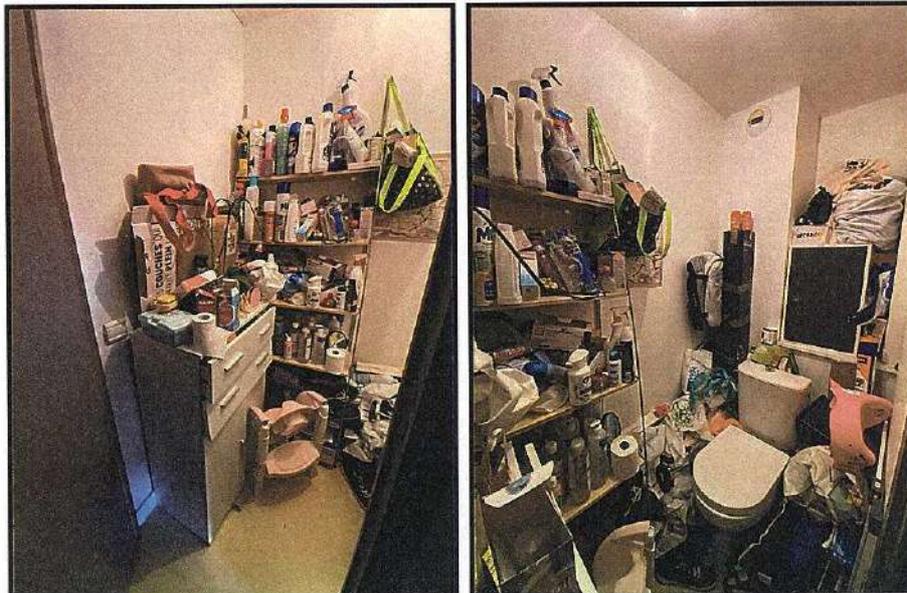
Wc

Il existe des traces d'infiltrations au plafond.

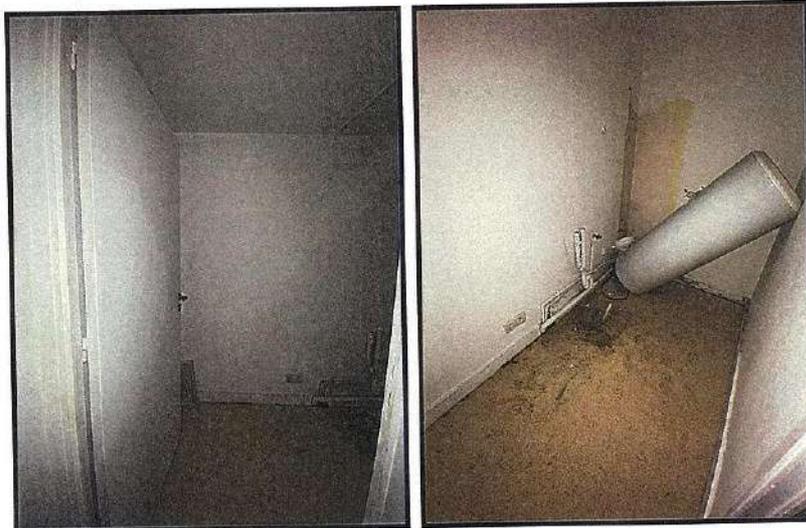
Buanderie

- Un cumulus arraché de son support mural.
- Une arrivée d'eau et un tuyau de vidange pour machine à laver.
- Deux thermostats d'ambiance pour l'équipement électrique et un tableau différentiel.

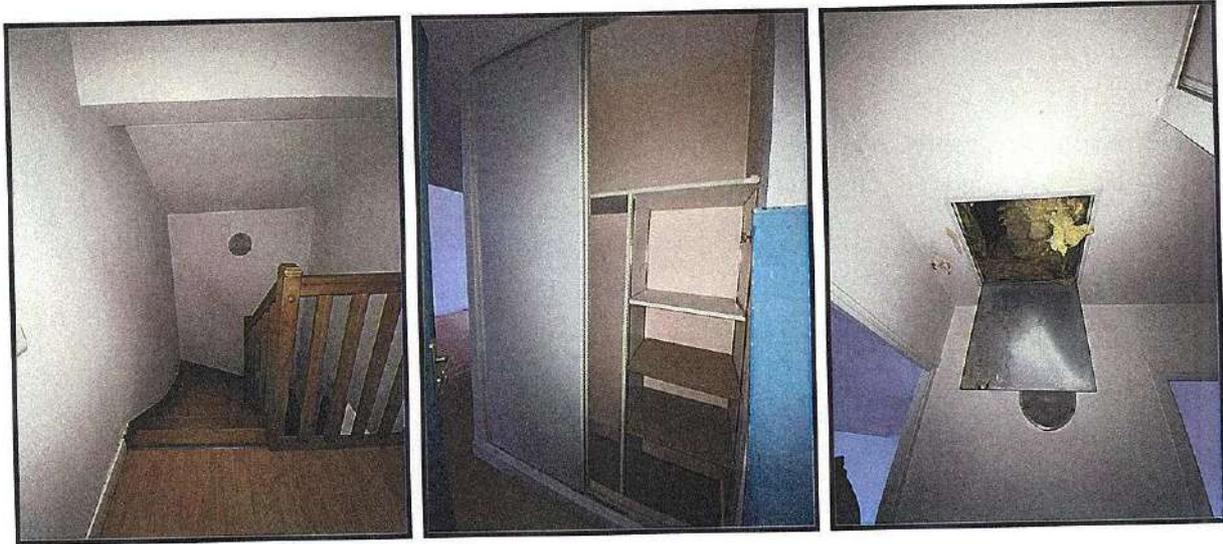
Palier

Cette pièce est à l'abandon, avec ses équipements électriques arrachés.
Un placard mural avec deux panneaux coulissants aménagés de rayonnages à l'intérieur.

Il existe des auréoles brunâtres, symptomatiques d'infiltrations en périphérie.

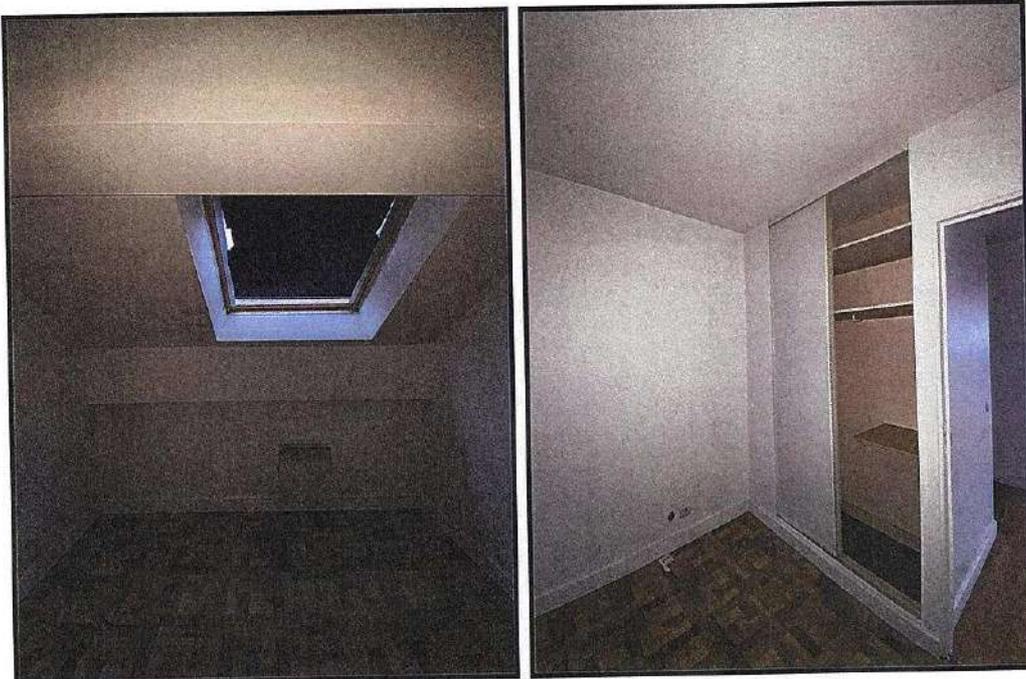
Chambre sur rue côté droit

Cette pièce est éclairée par une fenêtre de toit de type velux en mauvais état avec store occultant arraché.

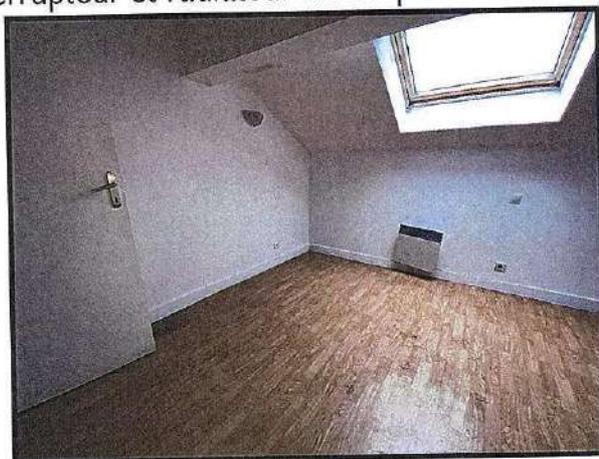
Chambre unique sur arrière

On notera au niveau de l'entrée de cette pièce, l'existence d'un dégât des eaux.

Au sol, je relève la présence d'une importante flaque d'eau.

↳ Plafond peint, marqué par un dégât des eaux au passage d'entrée.

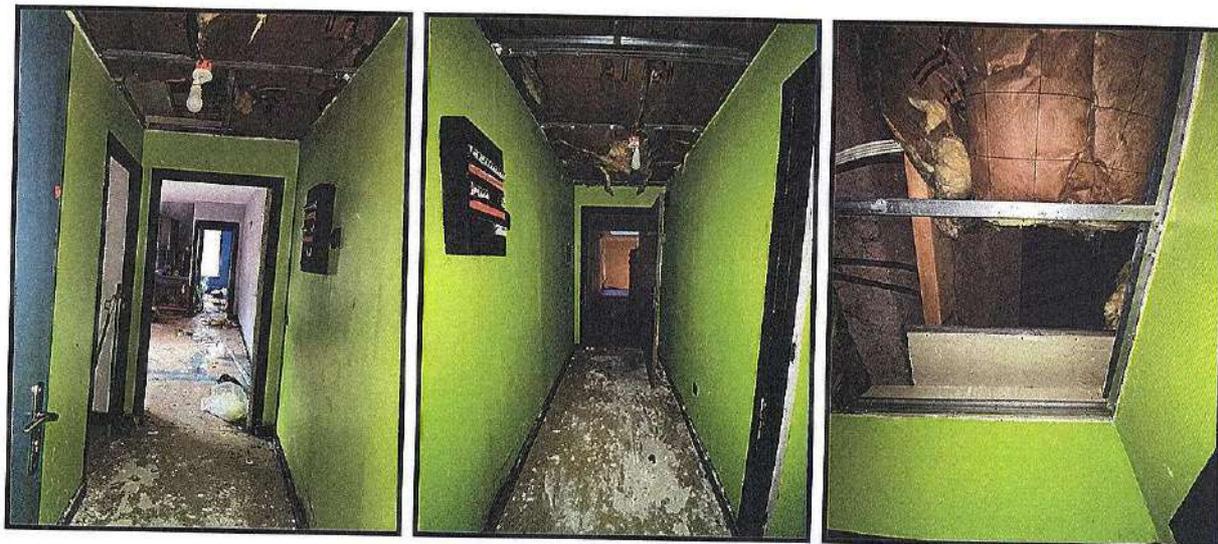
Entrée

- ↪ Sol avec deux barres de seuil et revêtement souple.
- ↪ Murs avec plinthes en bois et fibre de verre peinte.
- ↪ Faux plafond éventré, écroulé, laissant apparaître la structure BA13 et la laine de verre.

L'ensemble est à l'abandon.

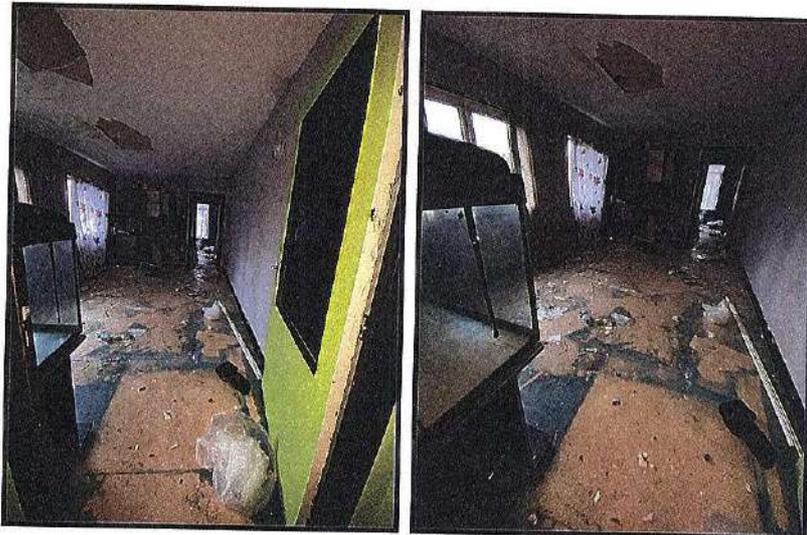
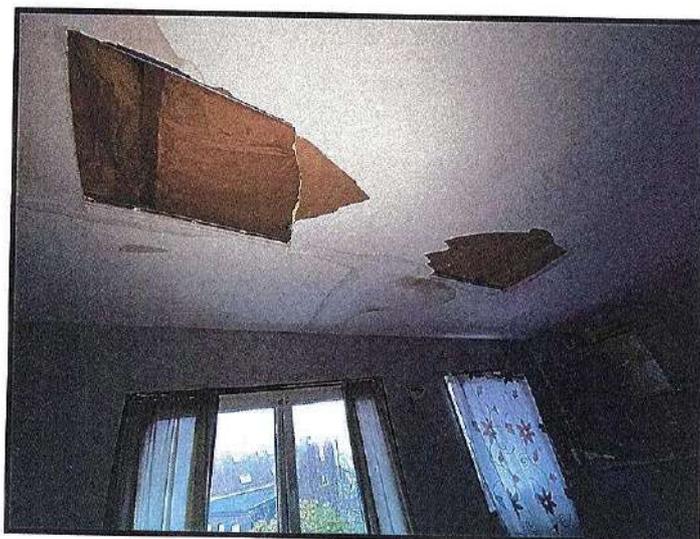
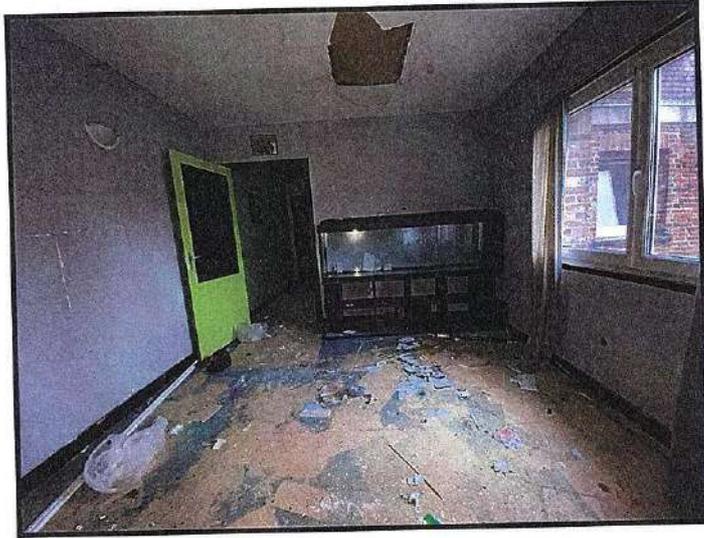
Pièce à vivre

On y accède par une porte en bois hors d'état d'usage.

- ↳ Sol avec revêtement souple irrécupérable.
- ↳ Plinthes en bois irrécupérables et fibre de verre peinte aux murs.
- ↳ Plafond peint, sinistré par un dégât des eaux. Des découpes ont été opérées dans le placoplâtre laissant apparaître la laine de verre.

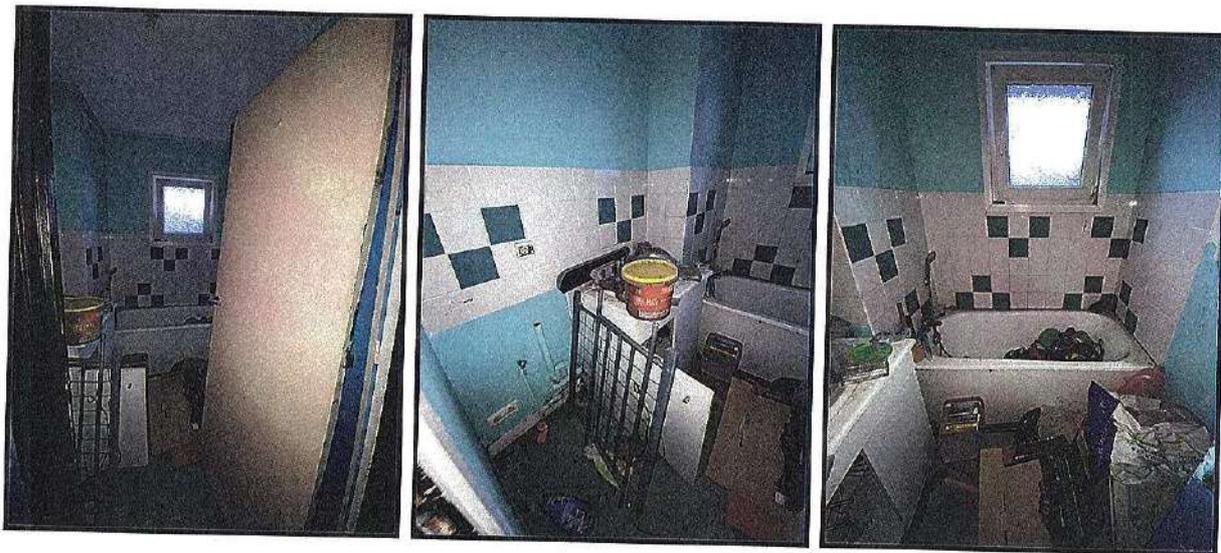
Salle d'eau

- Un meuble lavabo hors service.
- Une baignoire en acier émaillé hors service.
- Une arrivée d'eau avec tuyau de vidange pour machine à laver.

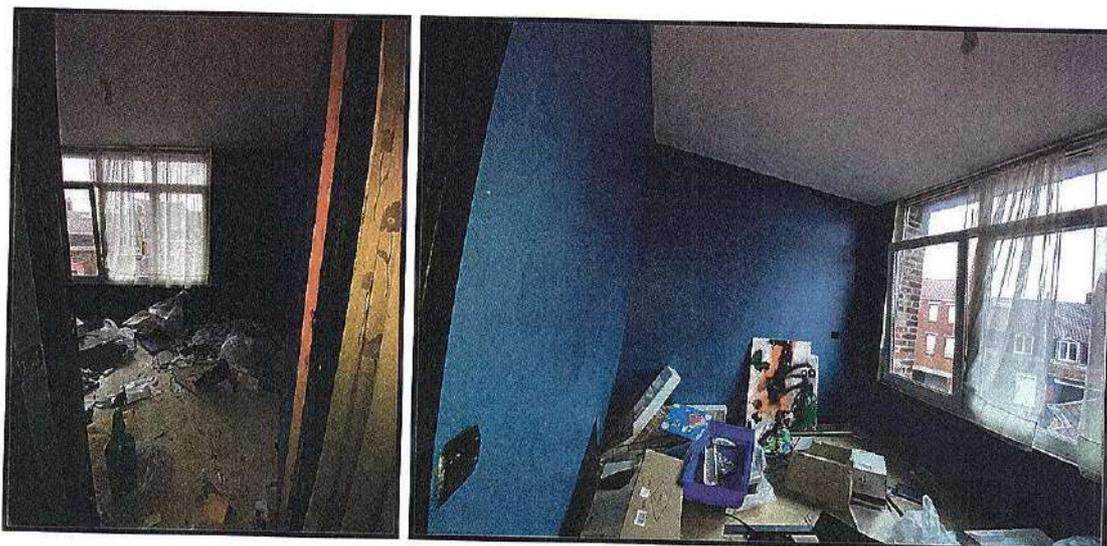
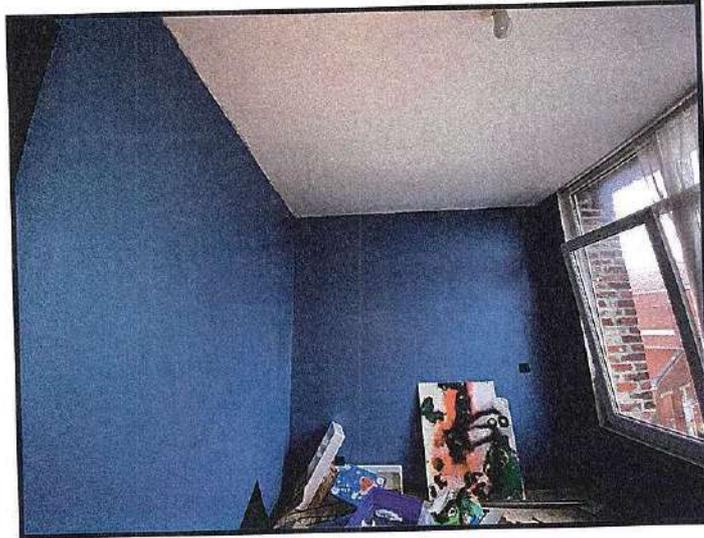
Chambre

Pièce à l'abandon ayant fait l'objet de vandalisme.

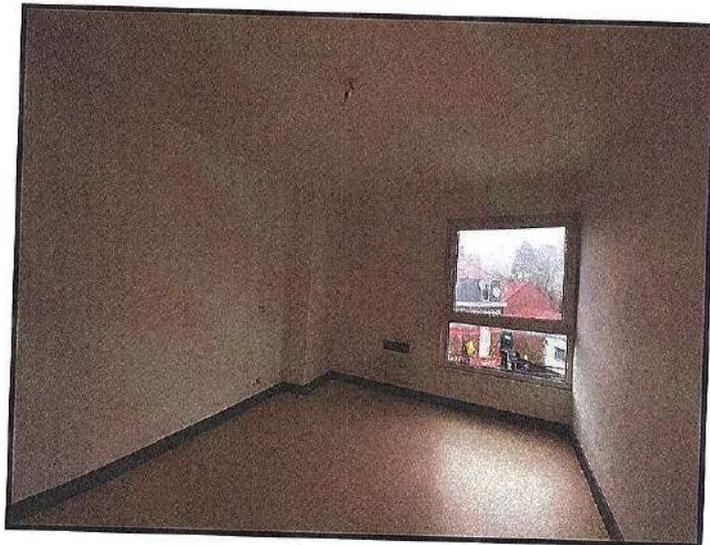
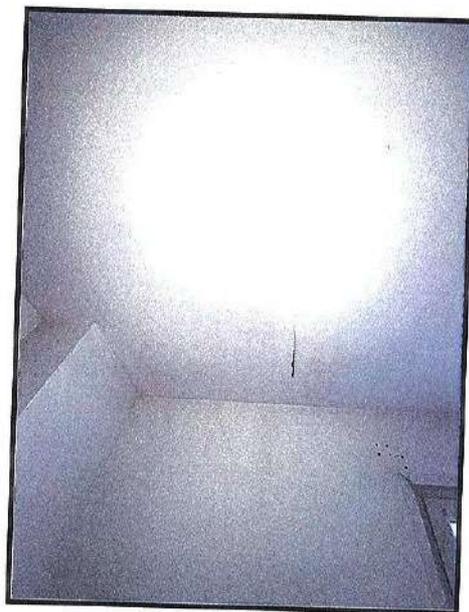
Dernière chambre

Au niveau du plafond, présence d'une infiltration sur la gauche du châssis de fenêtre.

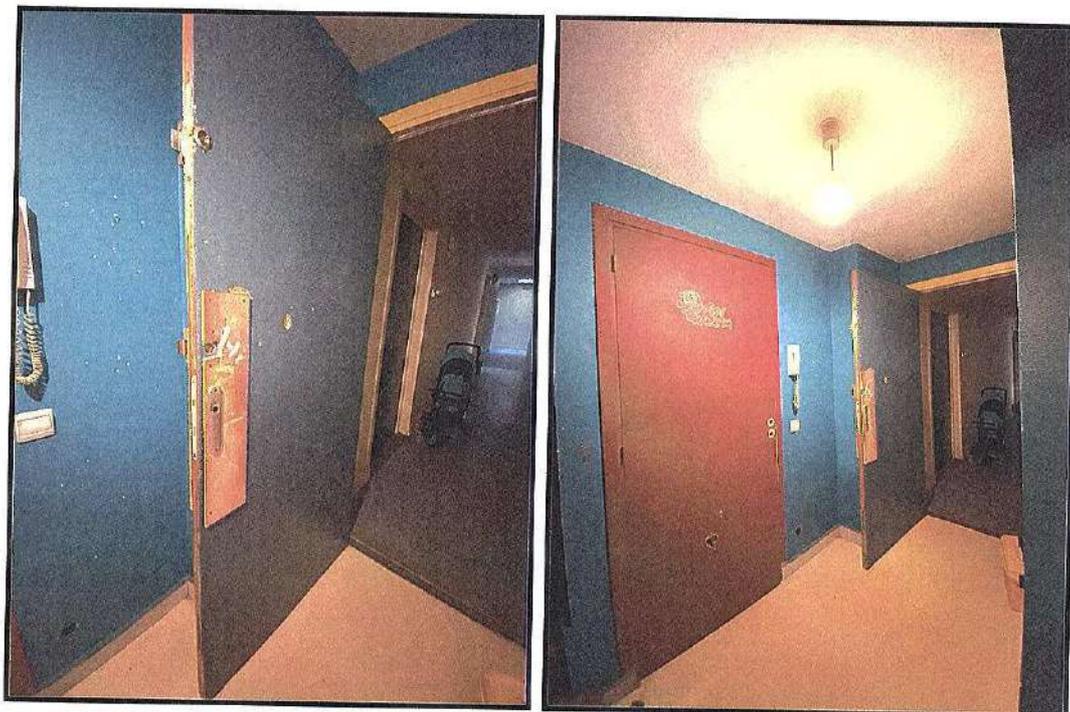
Entrée

Présence de nombreuses dégradations au niveau du lot peinture.

Le tout, à l'abandon.

Équipements électriques habituels avec interrupteur, prises électriques arrachées, interphone.

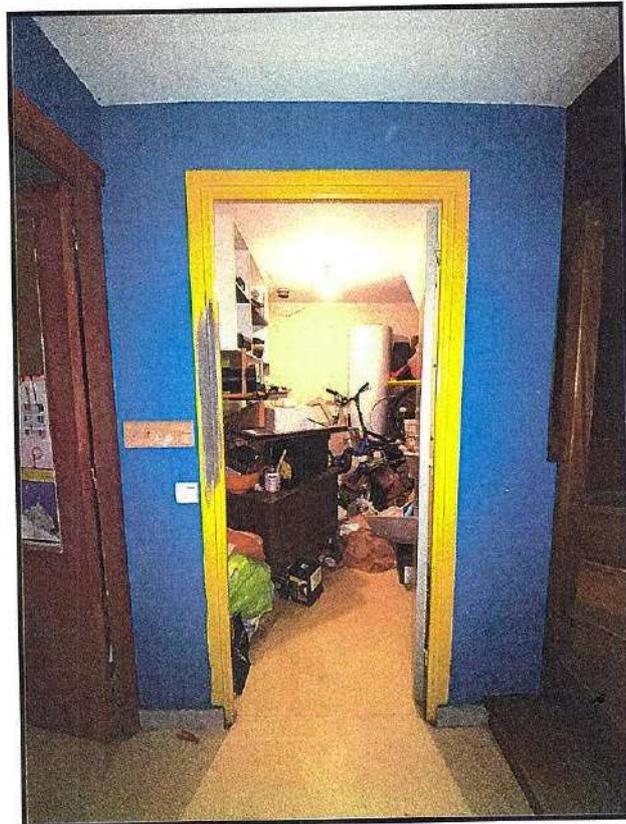
Cellier

Accès depuis le hall d'entrée par une porte en bois en mauvais état.

Présence d'une bouche vmc cassée,
Fixé au mur et posée sur pied, un cumulus électrique.
Un point lumineux au plafond.
Deux thermostats d'ambiance pour radiateur.
Un tableau différentiel.

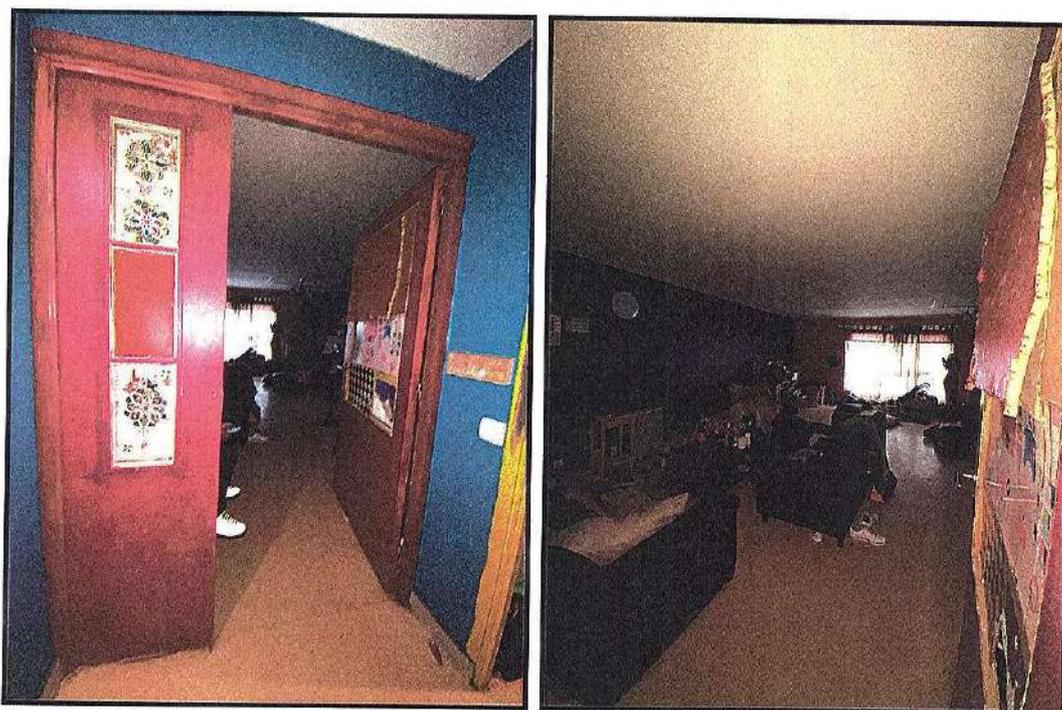
Pièce à vivre

On y accède par une porte à deux battants vitrés dont les deux sont cassés, vandalisés.

Présence, au niveau du plafond, d'importantes auréoles symptomatiques d'un dégât des eaux, côté châssis de fenêtres sur la droite du mur pignon ainsi que sur la gauche. Les équipements électriques sont en mauvais état, arrachés. Le placoplâtre a été découpé en périphérie des prises électriques.

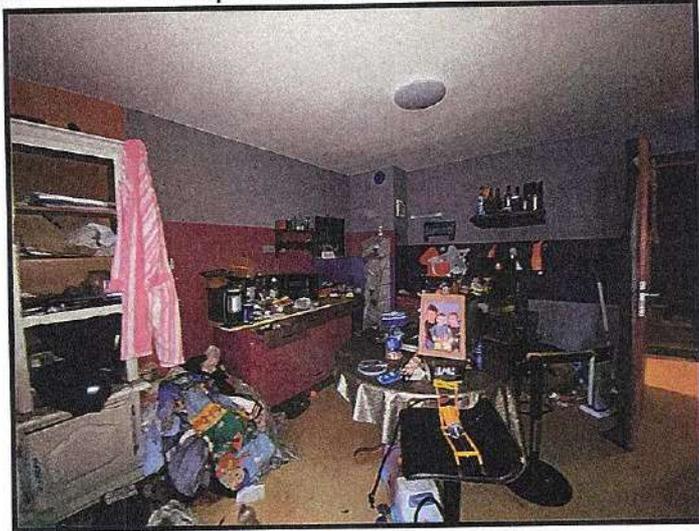
Coin cuisine

Le tout à l'abandon.

Présence d'un meuble évier irrécupérable, d'une arrivée d'eau arrachée du mur.

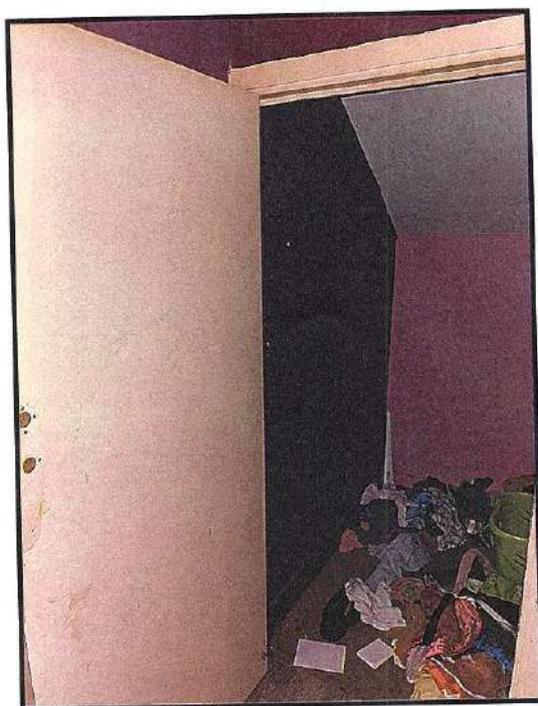
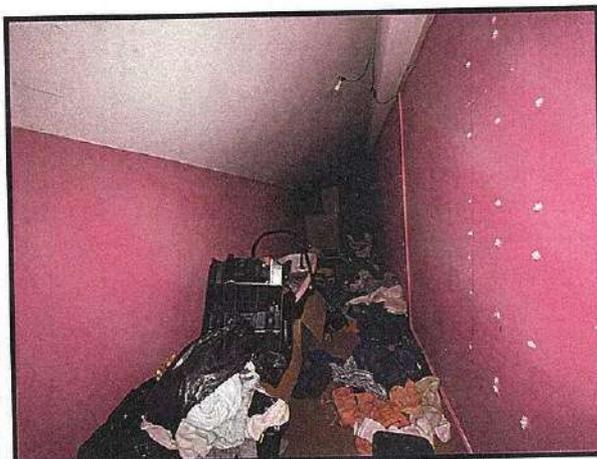
Partie combles

Sur la droite du palier escalier, accès par une porte en bois en mauvais état.

Présence de nombreuses dégradations au niveau des murs.

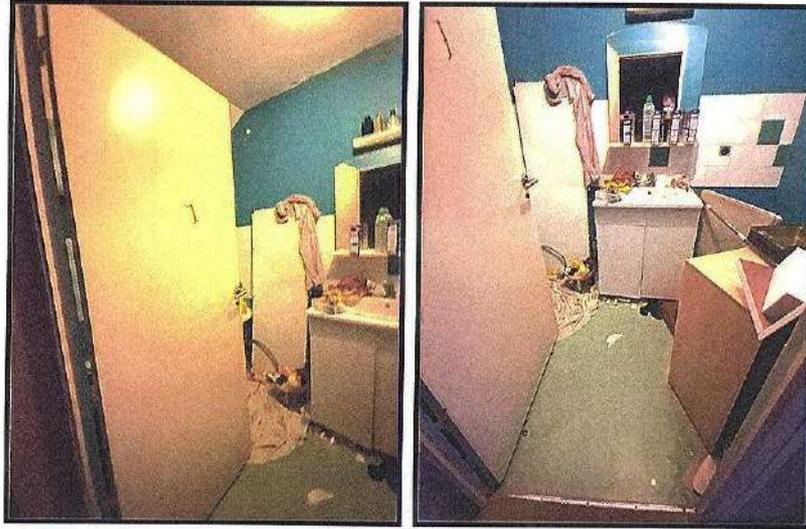
Salle de bains

Le radiateur présent a été arraché du mur.
