## PROCÈS VERBAL DE CONSTAT ET DE DESCRIPTION

L'AN DEUX MILLE VINGT-DEUX, LE QUATORZE DECEMBRE À 13H00

# GONNEHEM – 5 Route Nationale

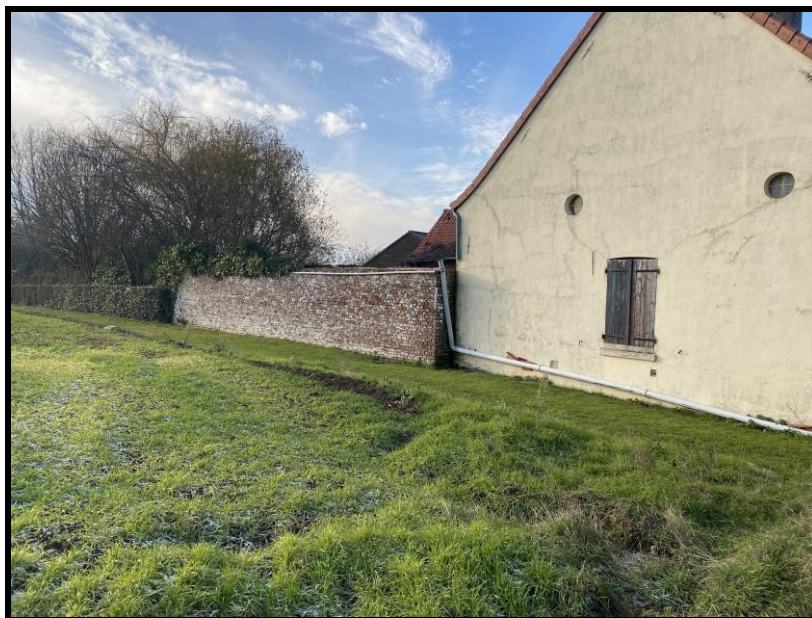
Présence d'un conduit de cheminée recouvert d'enduit ciment, au niveau de la toiture. Ouvertures châssis de fenêtres uniquement pour la partie rez-de-chaussée côté rue et un châssis de fenêtre, côté gauche de la maison.

Chacun des châssis de fenêtres en rez-de-chaussée est équipé d'un volet à deux battants bois, en mauvais état.

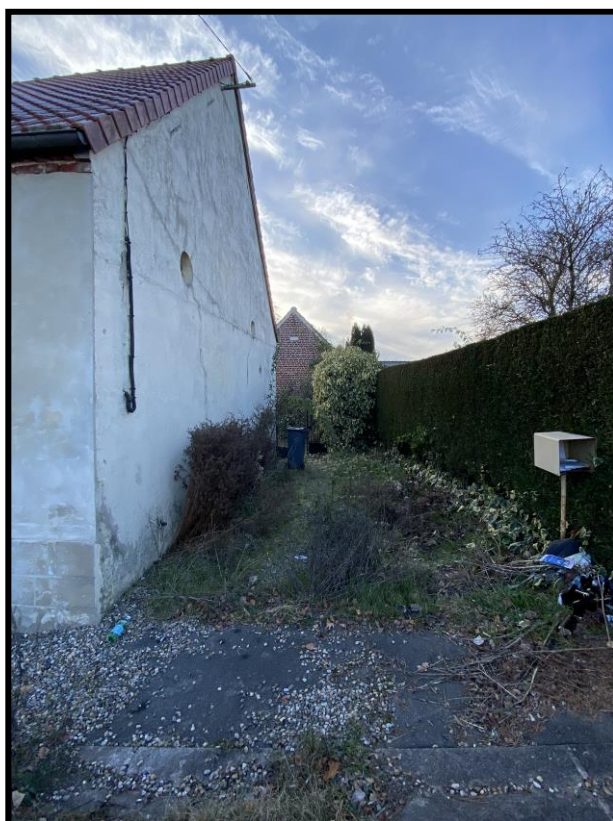
Sur la droite, il existe un espace parking, à l'abandon.

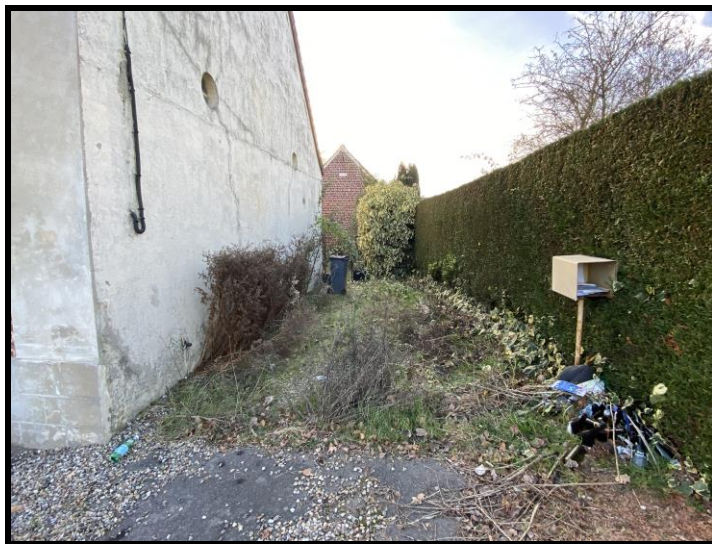
Sur la façade droite de l'immeuble, enduit ciment également, en partie lézardé.

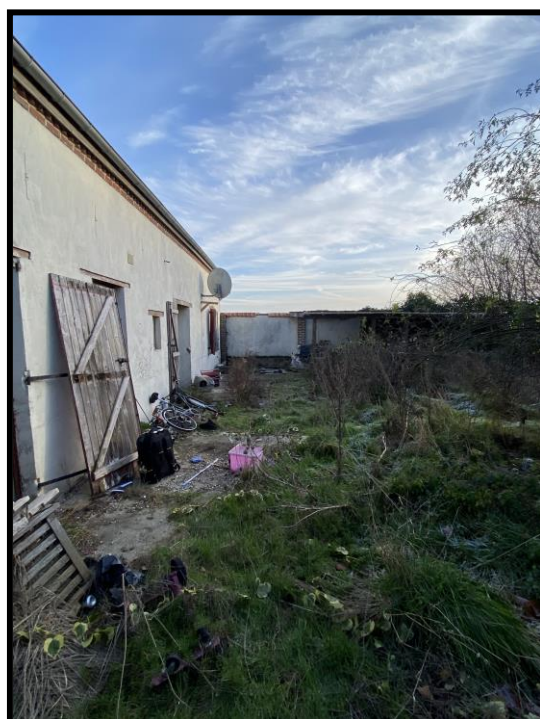
Au niveau de la zone parking, il existe un portail métallique à l'état d'abandon, hors service.

A la suite, un jardin engazonné avec terrasse, à l'abandon également.

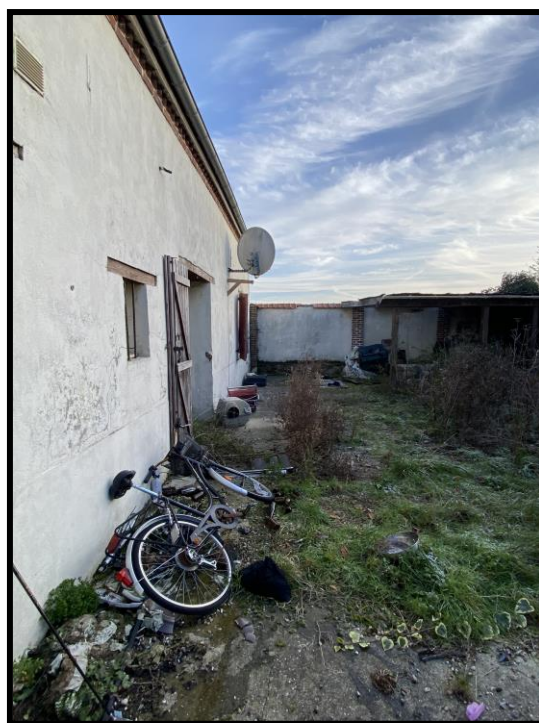
La terrasse sur béton, est envahie par la végétation.

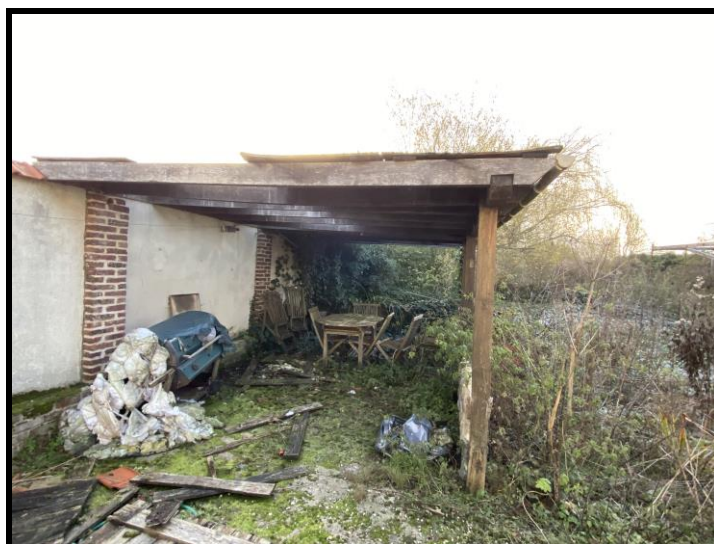
A l'extrémité gauche de la terrasse, un carport ou abri, également à l'état d'abandon.

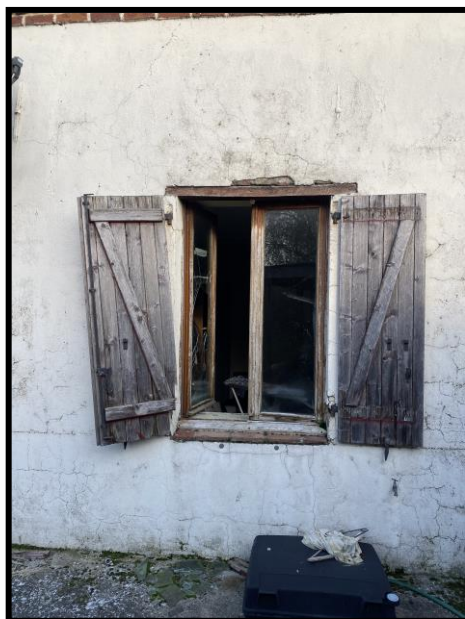
Au niveau des accès, à mon arrivée, je relève que l'un des châssis de fenêtres du rez-de-chaussée est cassé, entrouvert avec double vitrage brisé.

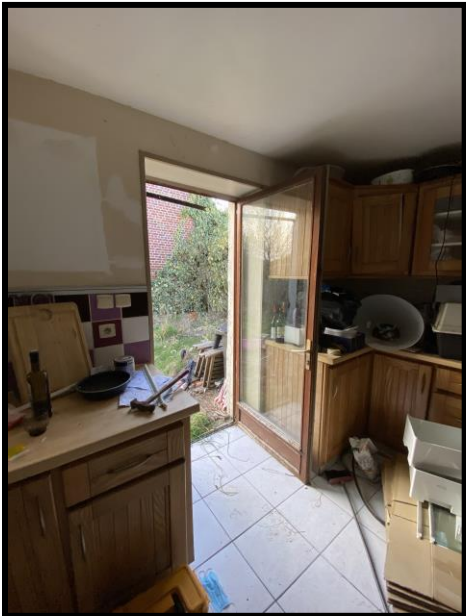
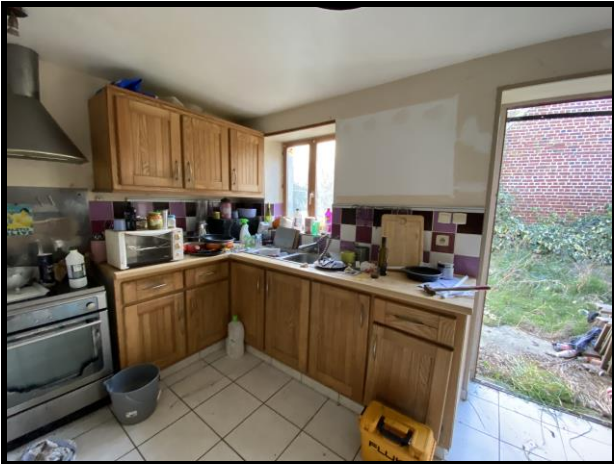
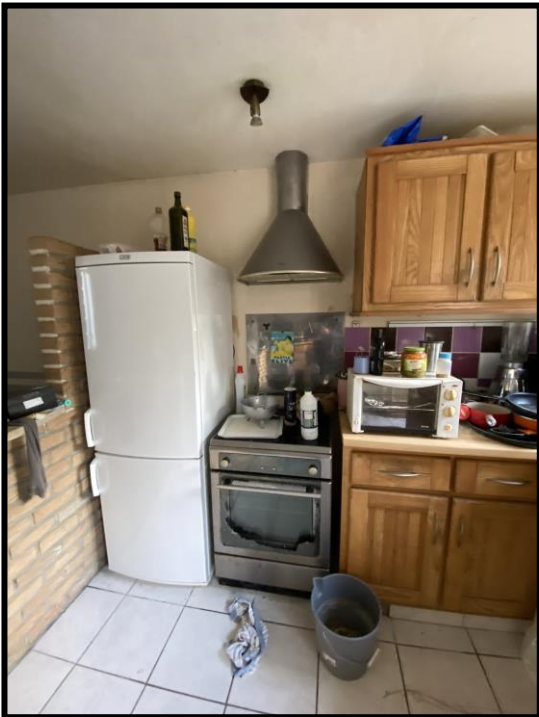
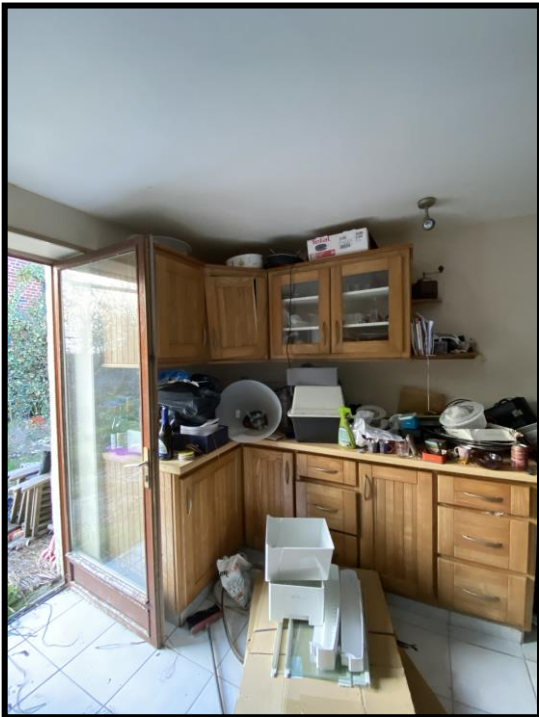
### Espace cuisine

- Un plan de travail en stratifié dans lequel est encastré un évier deux bacs un égouttoir, le tout à l'abandon.
- Un coin cuisson, à l'abandon également.
- A l'opposé, autre élément de cuisine, le tout hors plan et irrécupérable.

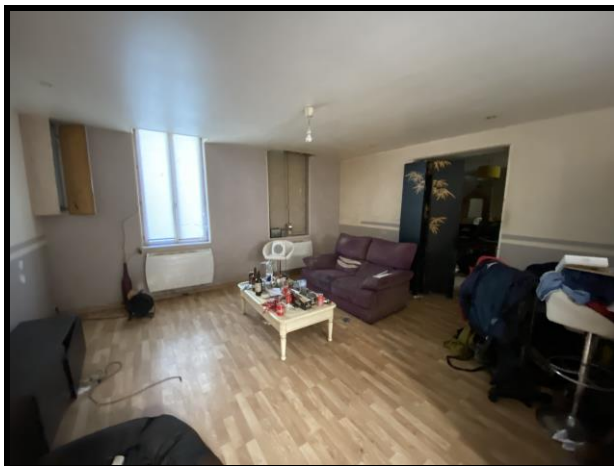
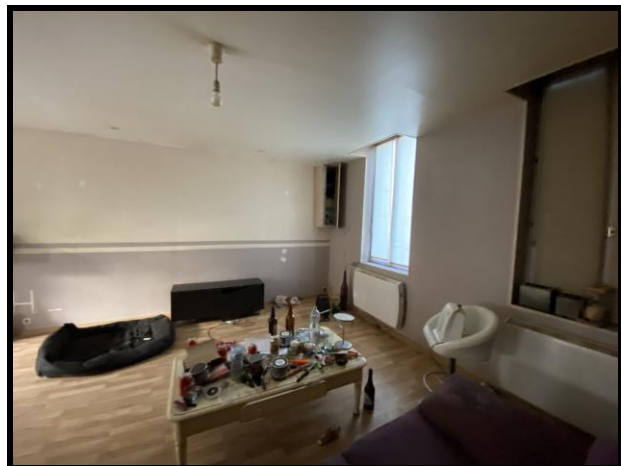
### **Espace salon**

- ↳ Sol parquet stratifié avec plinthes assorties.
- ↳ Murs et plafond placo blanchi, le tout en mauvais état.

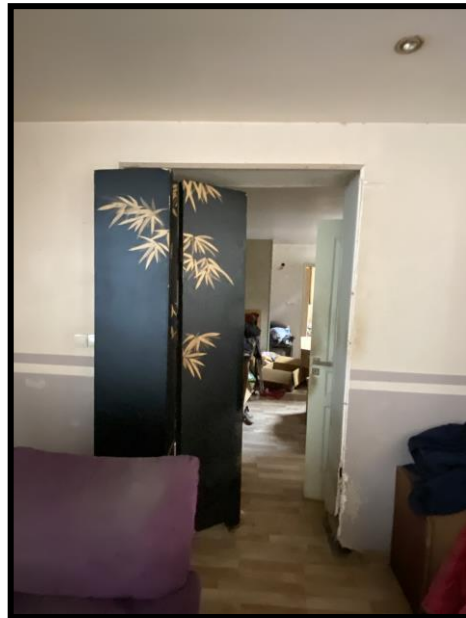
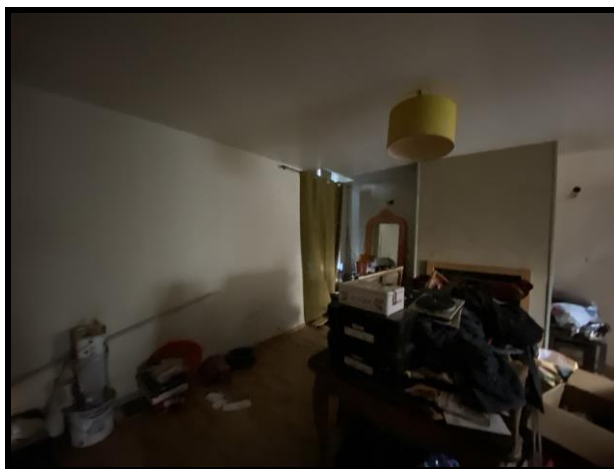
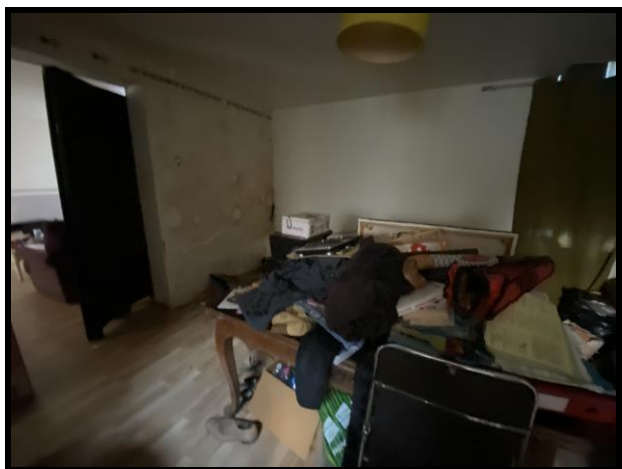
## Coin séjour

Au niveau de l'encadrement du passage, l'encadrement est abimé par des morsures d'animaux.

Elle est totalement à l'abandon.

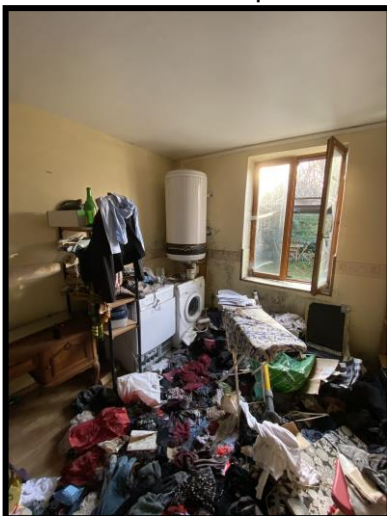
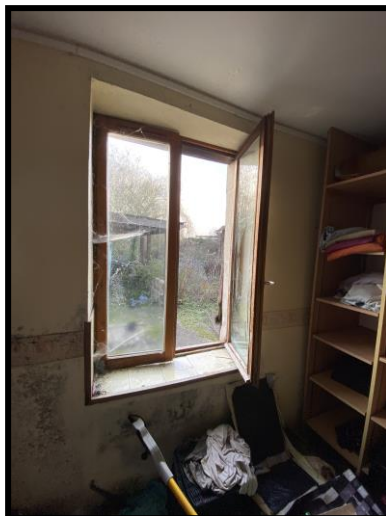
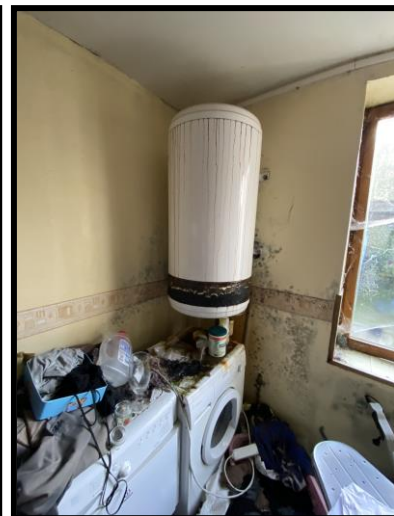
## Chambre en rez-de-chaussée

↳ Sol parquet stratifié totalement inondé lors de mes constatations puisque le cumulus, au vu des températures extérieures et le châssis de fenêtre trouvé ouvert et brisé à mon arrivée, a explosé.

Il a été procédé à la fermeture de la vanne d'arrêt d'eau générale de l'immeuble. Pour ce qui est de la partie visible, le tout est à l'abandon ; parquet stratifié, plinthes assorties, placo aux murs recouvert de fibre de verre et plafond blanchi. Présence d'un châssis de fenêtre deux ouvrants avec double vitrage dont l'un est brisé.

Présence d'un cumulus explosé et différentes arrivées d'eau sur la partie basse. Il existe un autre châssis de fenêtre donnant vue sur la partie façade Est de l'immeuble, côté servitude de passage vers l'accès cimetière anglais. Un radiateur électrique.

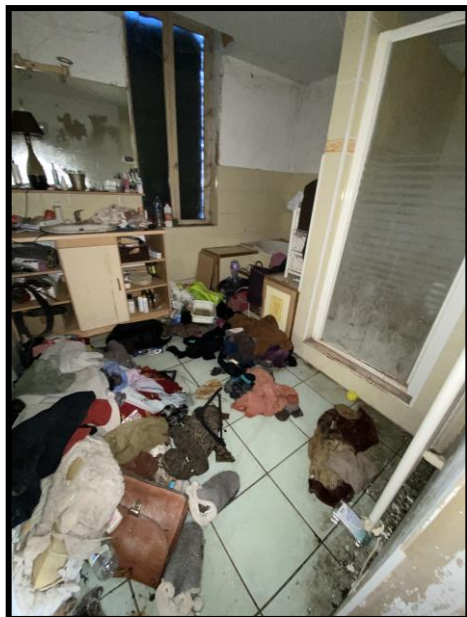
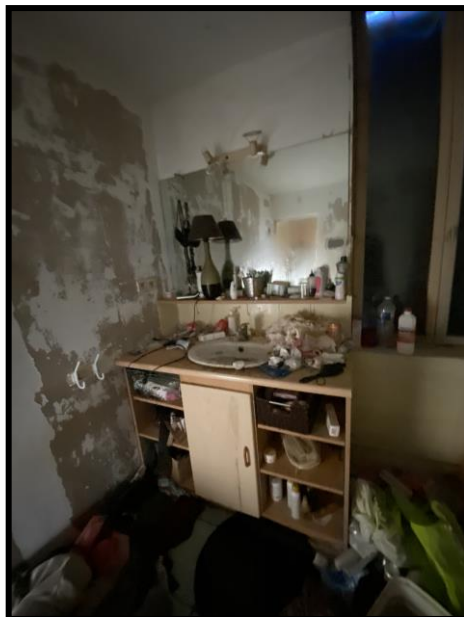
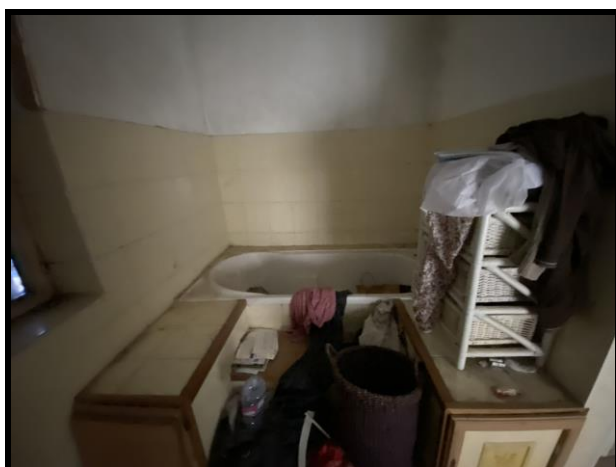
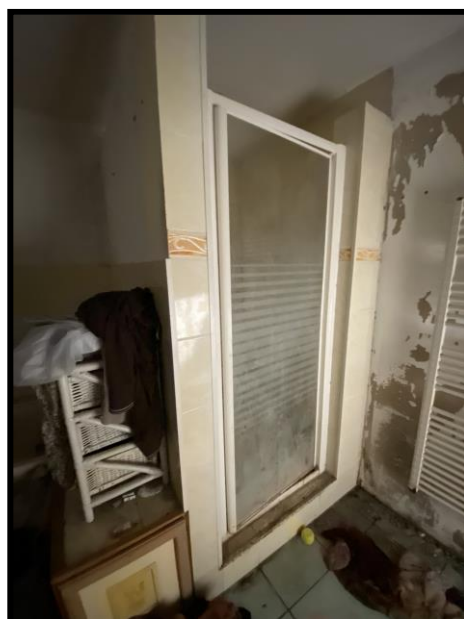
### Salle d'eau

Cette pièce est totalement inondée.

- Un meuble lavabo une vasque.
- Une baignoire en résine moulée
- Une cabine de douche
- Ces équipements sont irrécupérables.

Un radiateur sèche serviettes cassé.  
Prises électriques et interrupteurs.

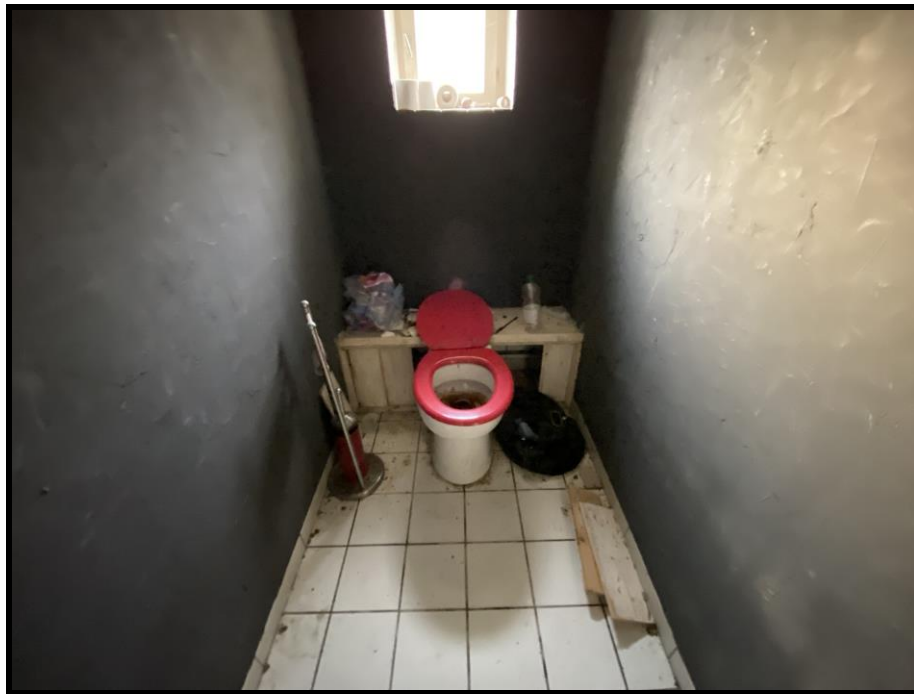
**WC**

Présence d'un siège wc sanibroyeur irrécupérable.

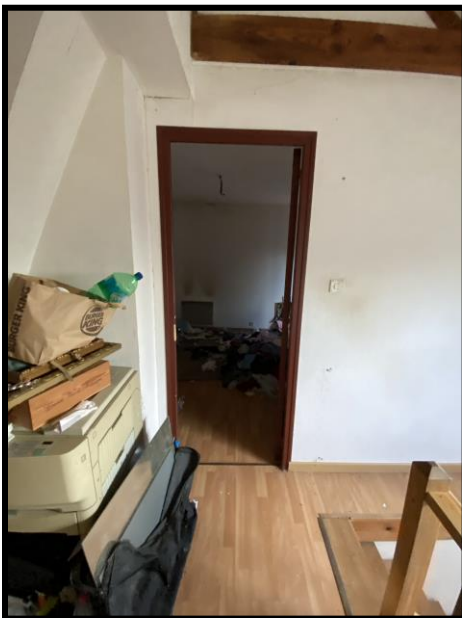
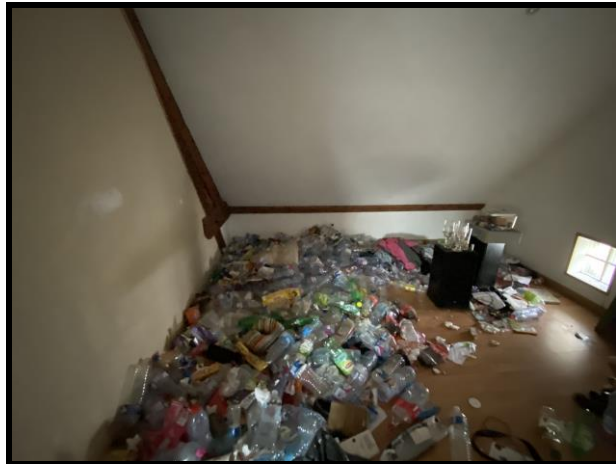
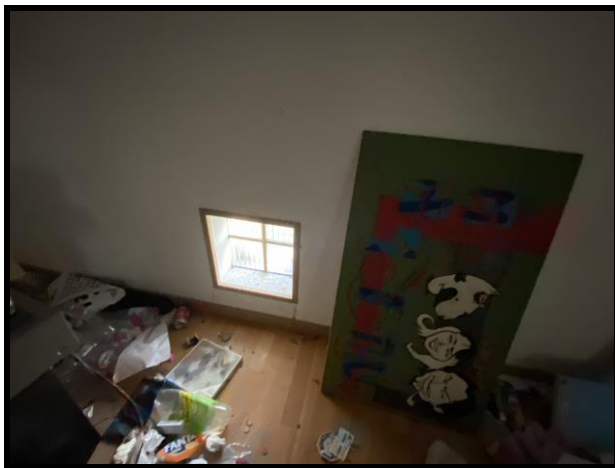
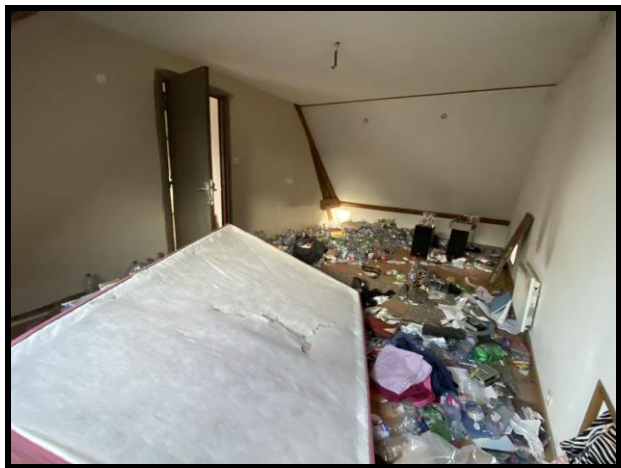
### Chambre côté droit de la montée d'escalier

Accès par une porte en bois en mauvais état.

Cette pièce est totalement à l'abandon, à l'état de décharge, éclairée par des pavés de verre côté façade Ouest de l'immeuble et par une fenêtre de toit de type velux, sur la partie arrière de la pièce.

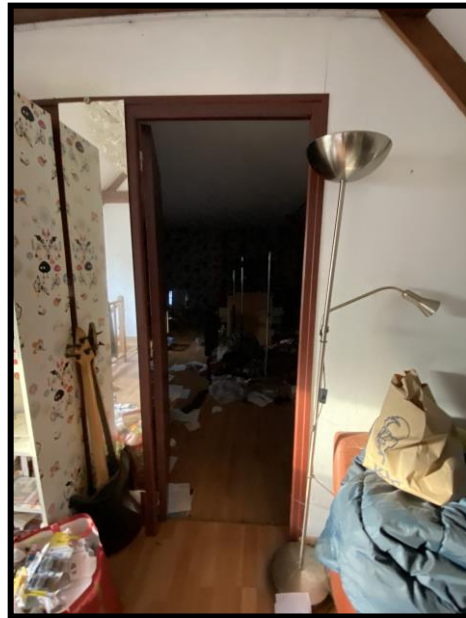
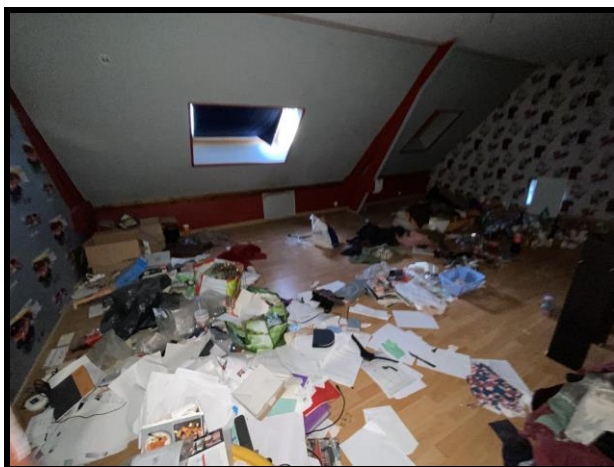
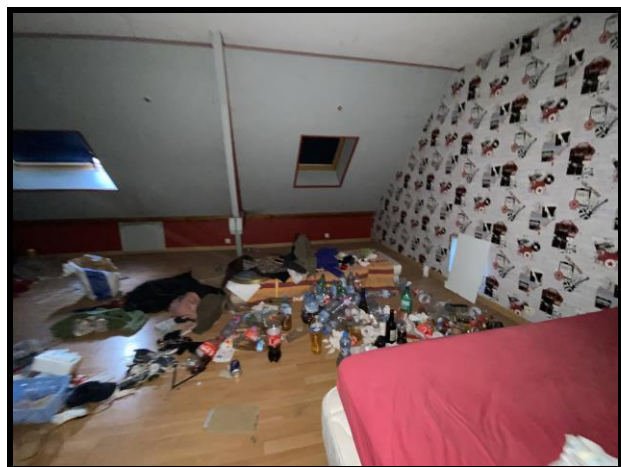
## Chambre de gauche sur palier

- ↳ Même décoration pour cette pièce dans le même état d'abandon que la chambre
- ↳ Précédente, plus grande en superficie que celle précédemment décrite.
