PROCÈS VERBAL DE CONSTAT ET DE DESCRIPTION

**L'AN DEUX MILLE DIX NEUF
LE DOUZE AVRIL**

Certifie m'être transporté ce jour à **HEM, 306 rue Jules Guesde**, à l'effet de procéder à la description de l'immeuble qui se dresse sur la parcelle cadastrée BB numéro 164, en vertu d'une ordonnance sur requête rendue par Madame le Juge de l'Exécution de LILLE en date du 29 mars 2019,

HEM 306 rue Jules Guesde

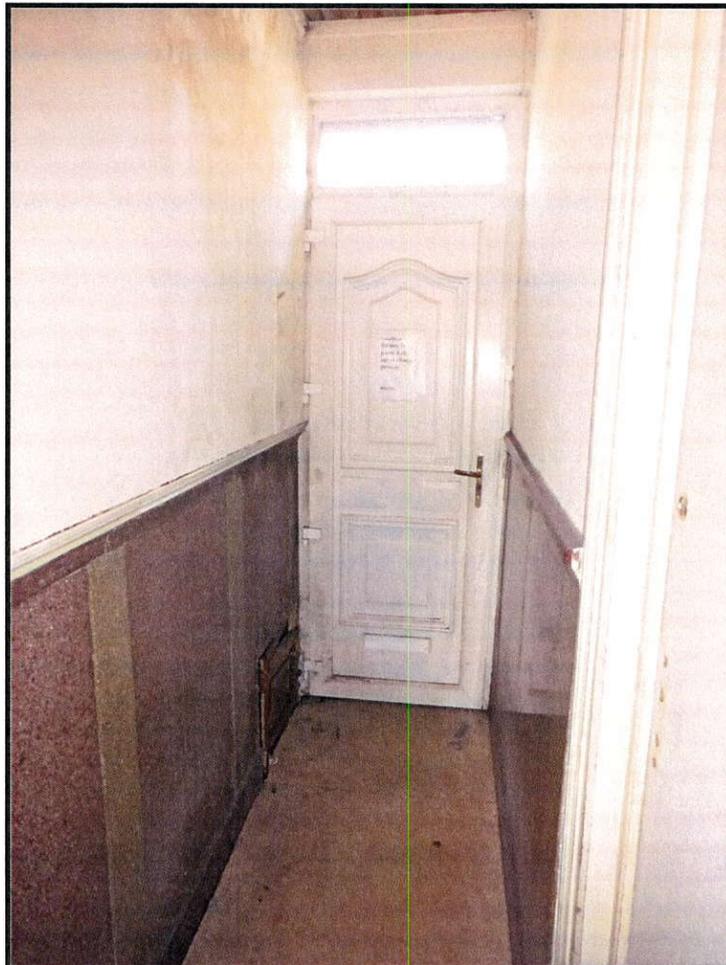
Couloir d'entrée

Accès par une porte pvc qui présente quelques coups et dégradations, un vitrage fixe en imposte.

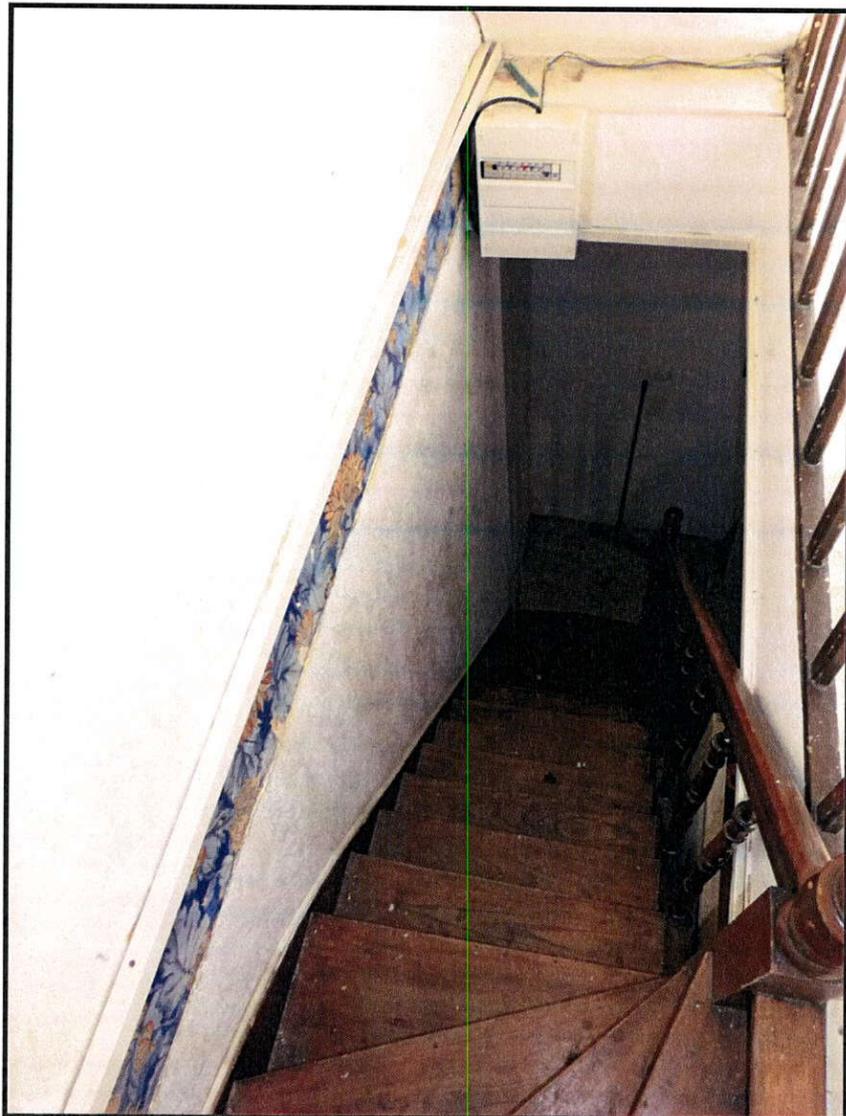
Dégagement

- ↳ Sol revêtement plastifié, taché.
- ↳ Murs en partie basse pierre, en partie haute, tapisserie ancienne.

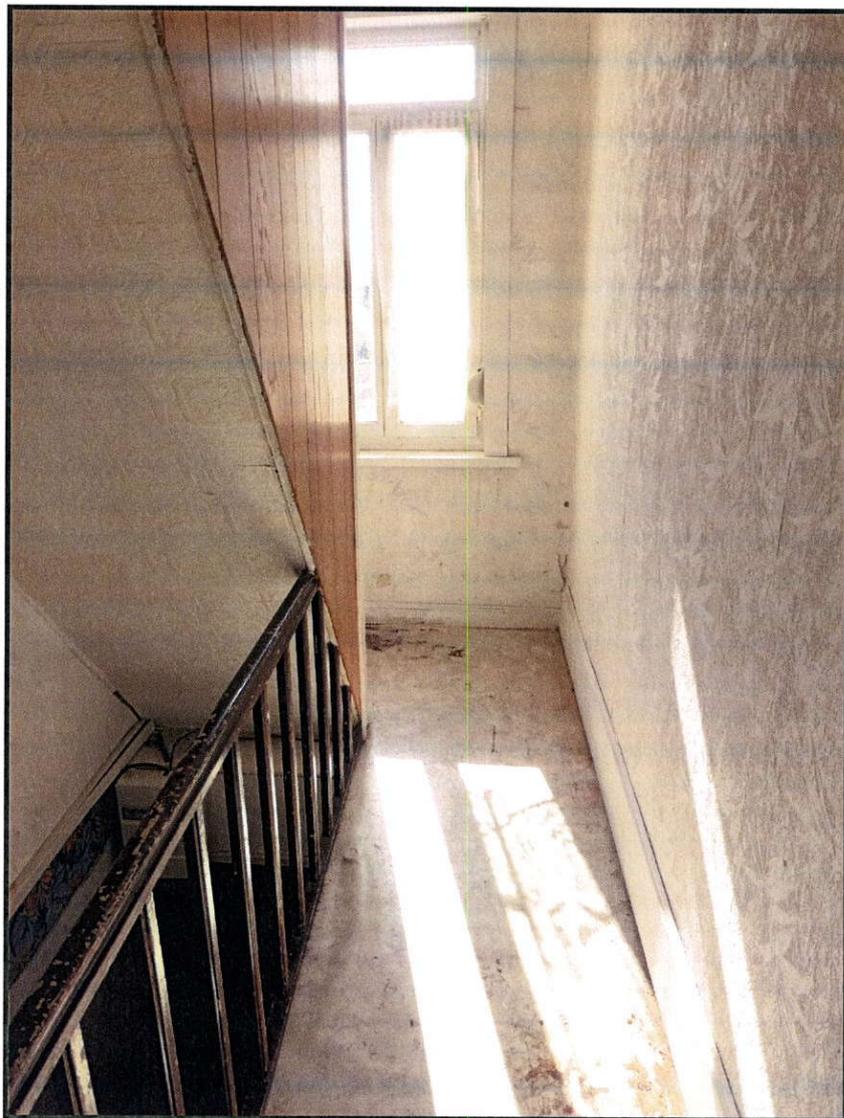
Palier

- ↳ Sol revêtement plastifié.
- ↳ Murs tapisserie.
- ↳ Plafond tapissé avec quelques traces d'infiltrations.

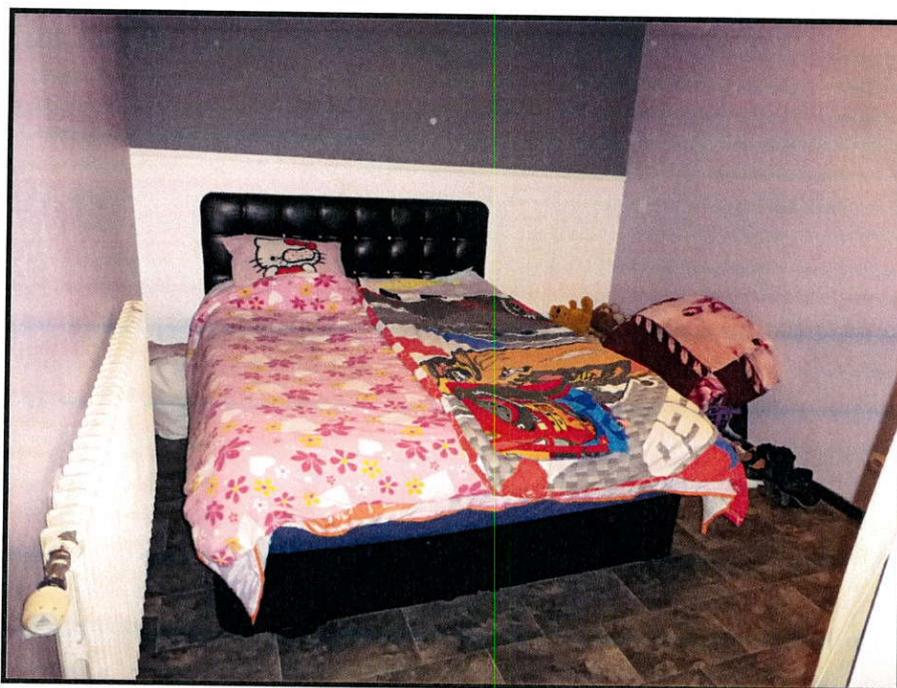
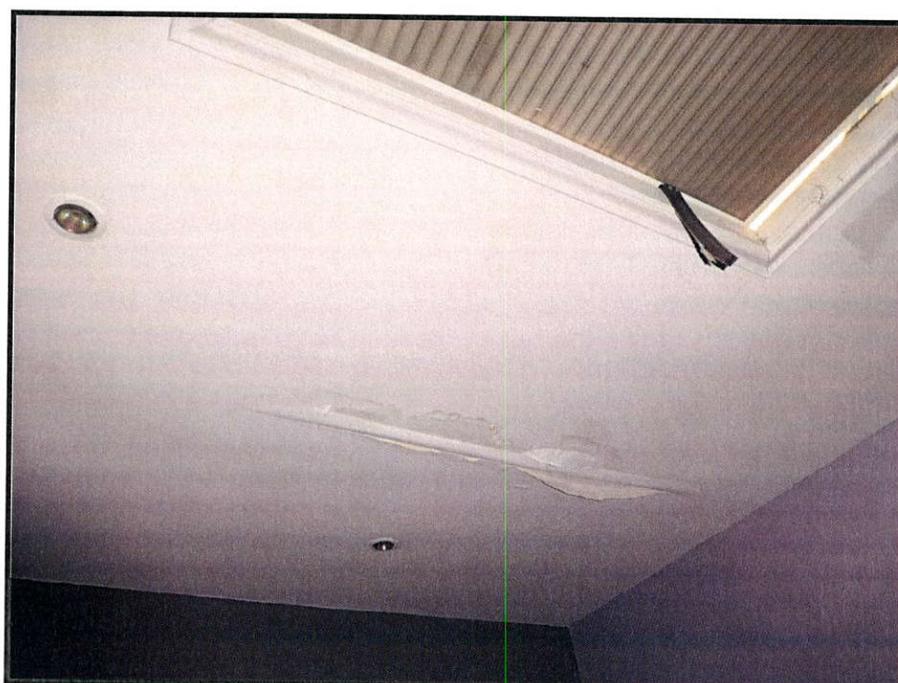
Chambre 2

- ↪ Sol revêtement plastifié.
- ↪ Murs peints sur fibre.
- ↪ Plafond peint avec auréoles et traces d'humidité.

Cette pièce est éclairée par un puits de lumière avec un système d'ouverture qui est bloqué.

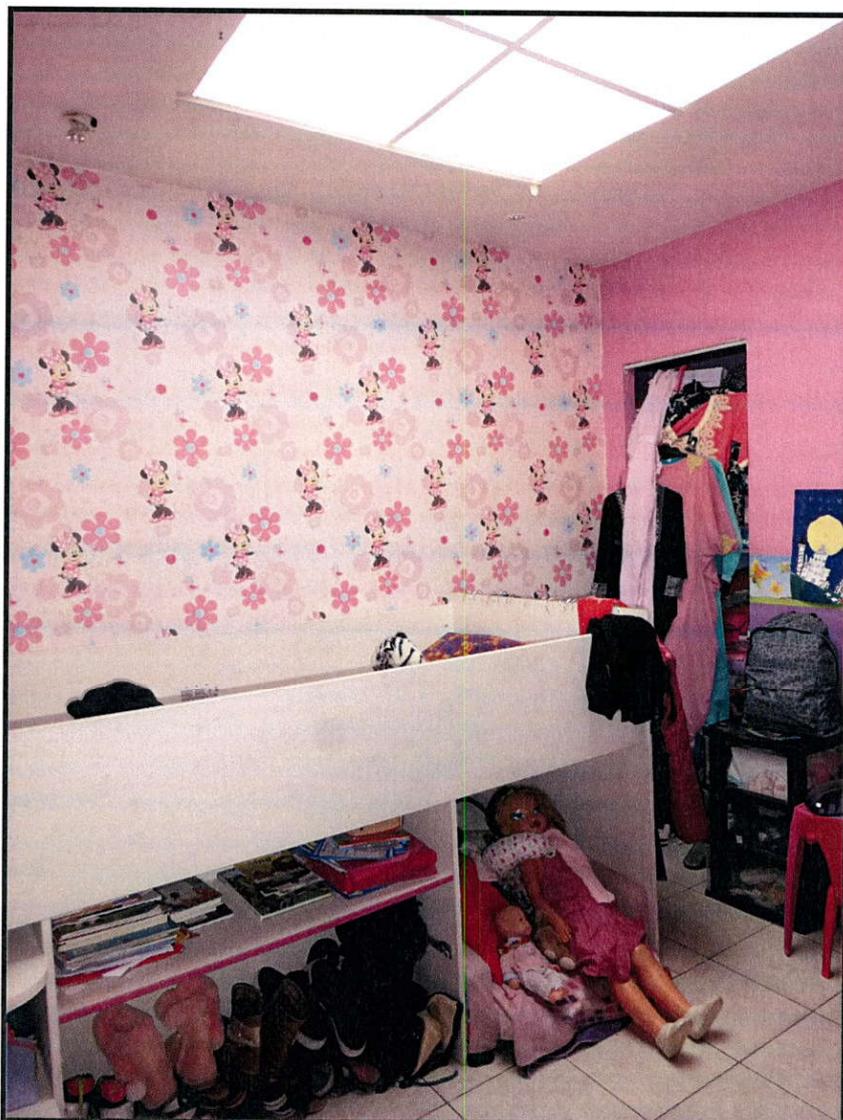
Chambre n°3

Il m'est précisé la présence d'infiltrations au niveau du puits de lumière dans cette pièce.

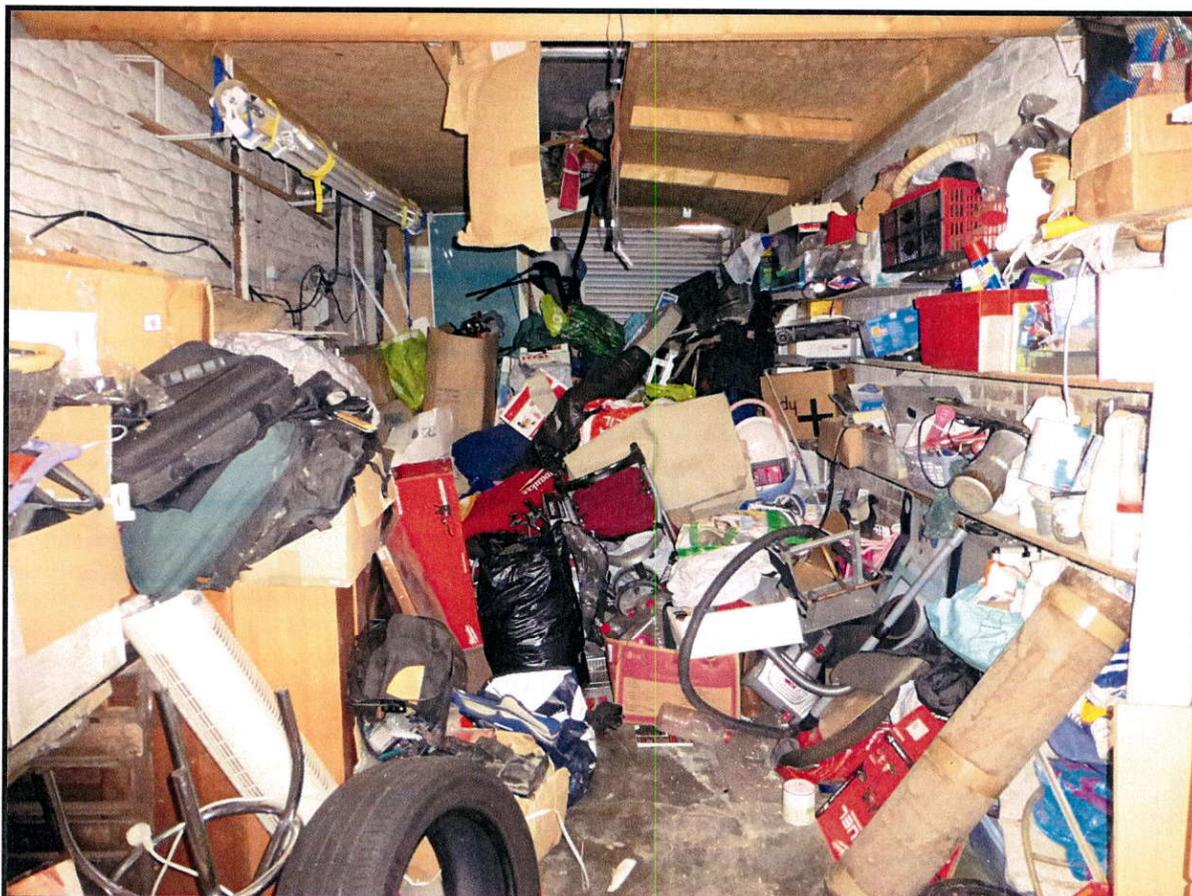
Garage

Systeme d'ouverture à reprendre.

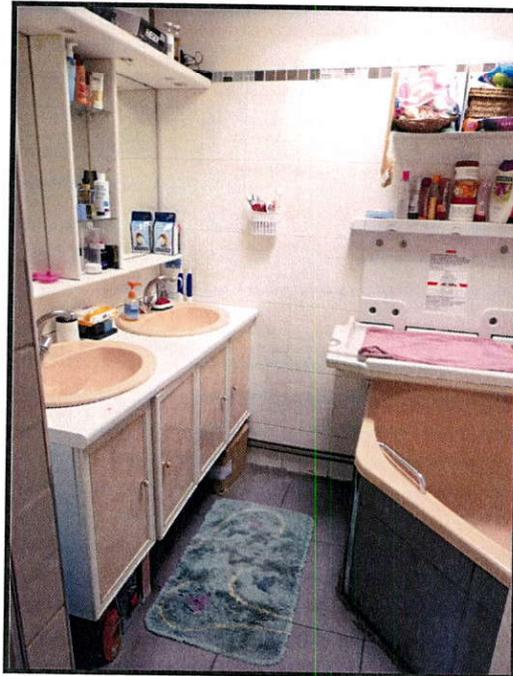
Salle de bains

Cette pièce est éclairée par un puits de lumière avec traces d'infiltrations au niveau du plafond.

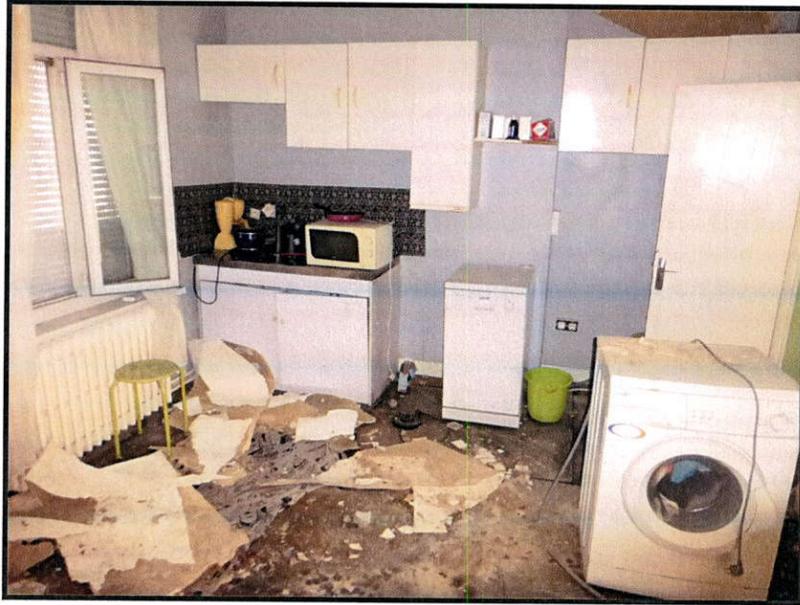
Entrée en pièce à vivre

- ↳ Sol panneaux bois sans revêtement. A noter qu'une partie du sol s'affaisse, suite à un problème de dégât des eaux. La partie supérieure de ce double plancher s'affaisse sur plusieurs zones.

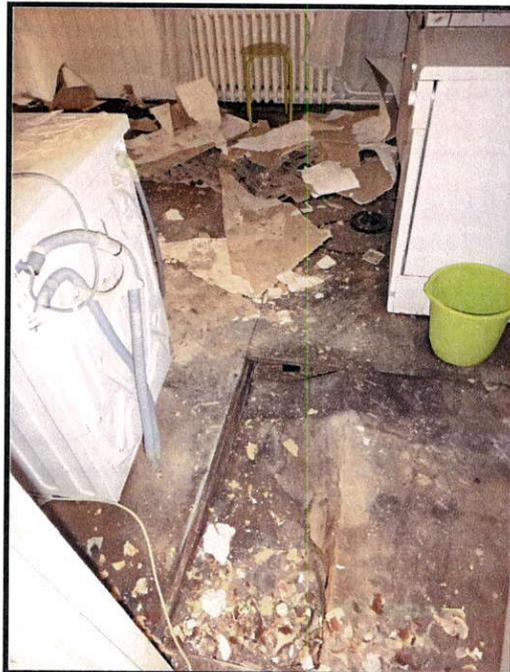
- ↳ Murs pour partie constitués de lambris plastifiés et peints.
- ↳ Plafond avec revêtement particulièrement décollé. Le tout s'effritant.

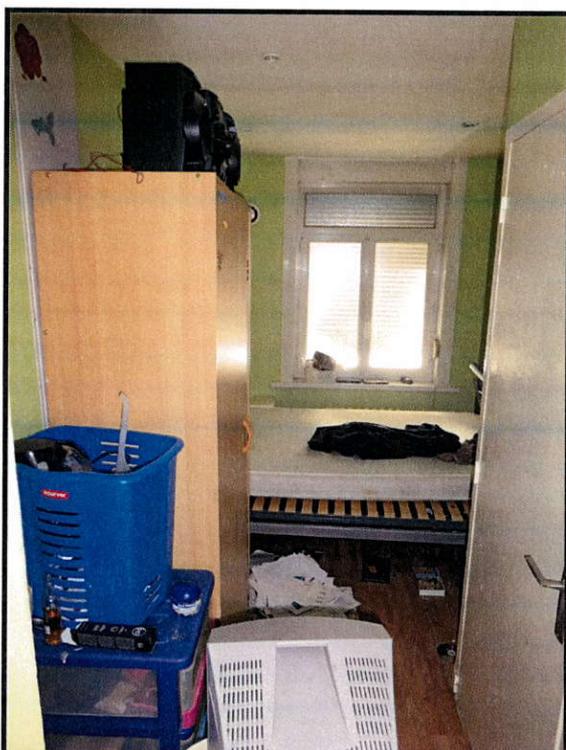
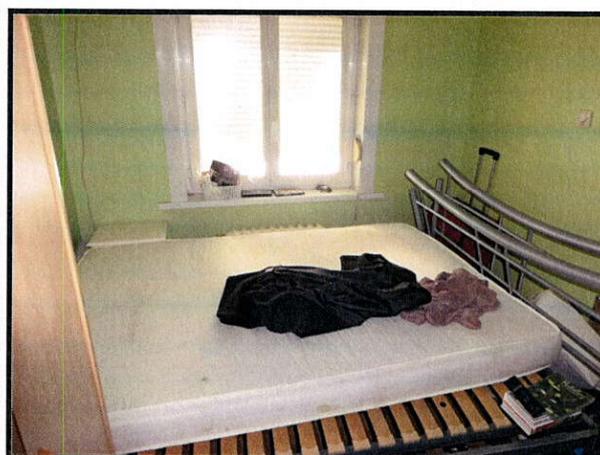
Chambre

Cette pièce est éclairée par un vitrage fixe, une double fenêtre pvc double vitrage équipée d'une persienne à sangle défectueuse.
Présence d'un radiateur de chauffage central.

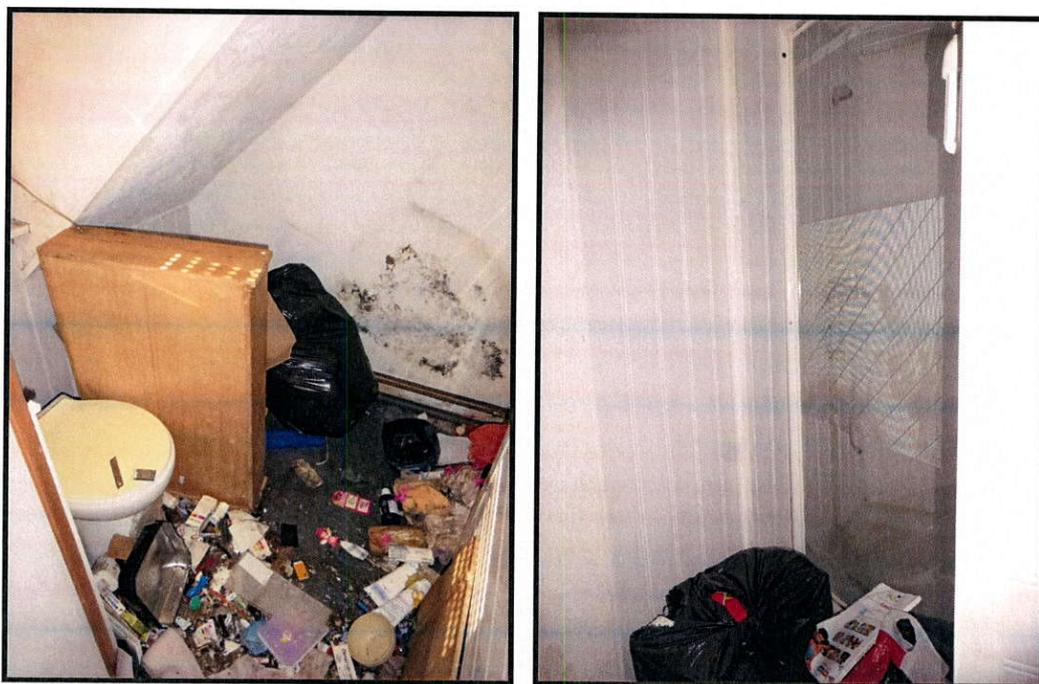
Pièce d'eau

- ↪ Sol moquette ancienne.
- ↪ Murs peints avec quelques traces d'humidité.
- ↪ Plafond recouvert de lambris bois.

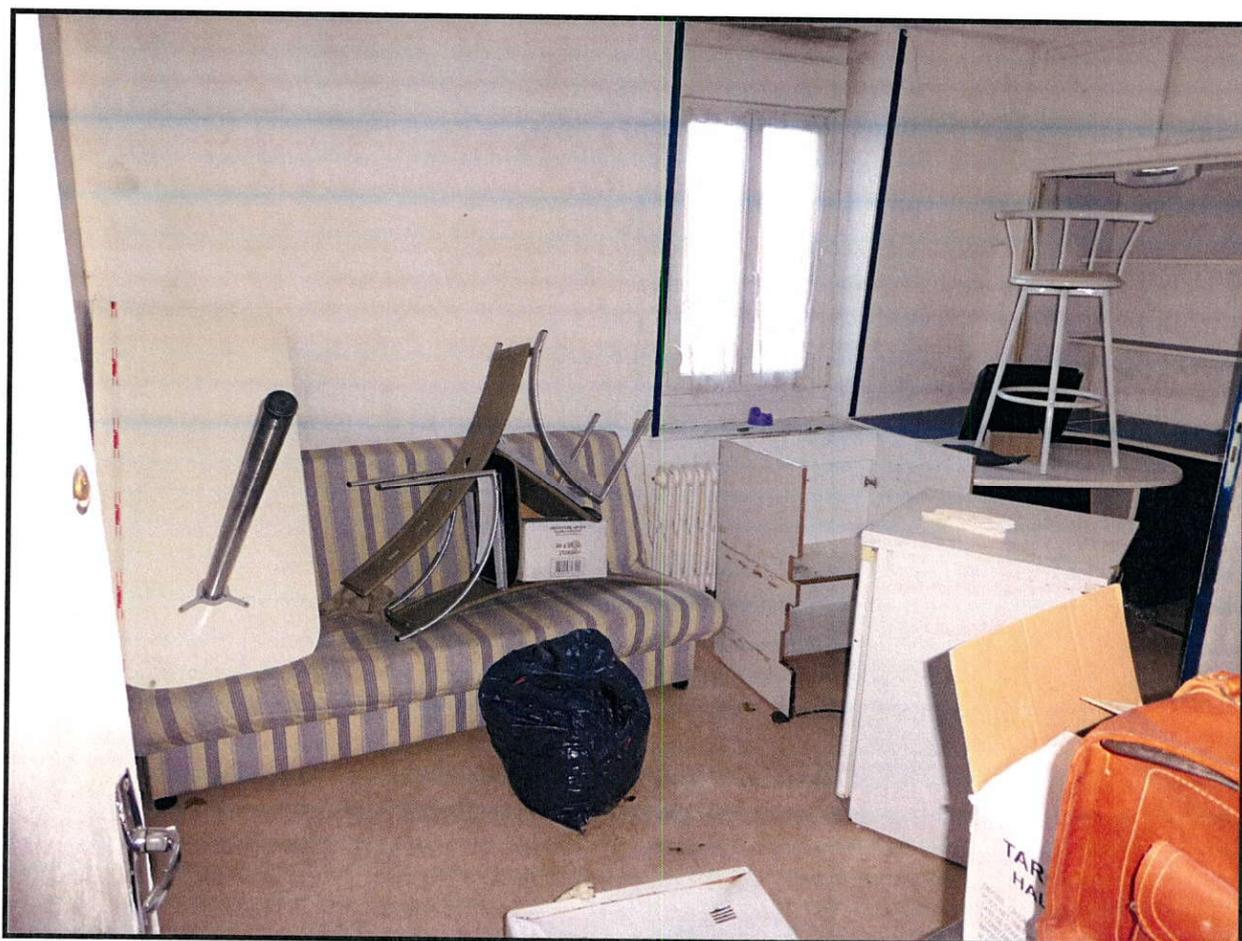
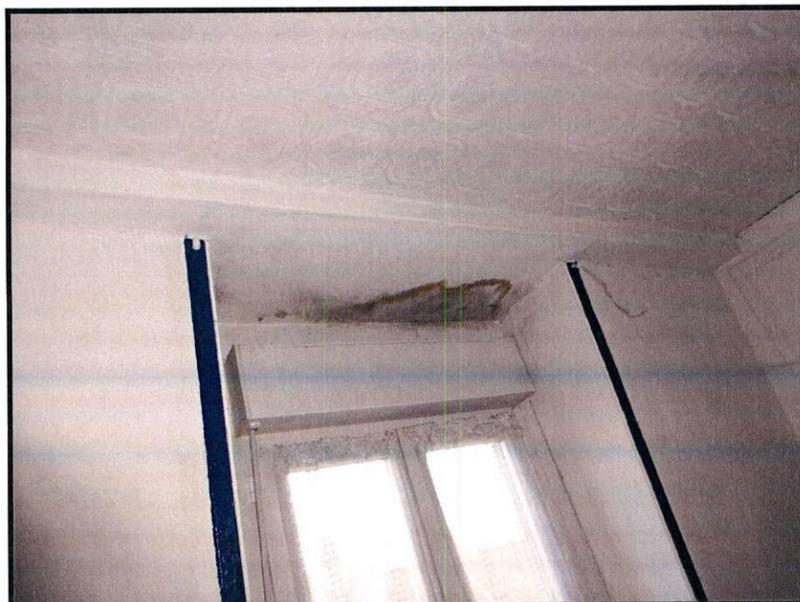
Entrée en pièce à vivre

Cette pièce est éclairée par une double fenêtre pvc double vitrage avec persienne à sangle. Présence de traces d'humidité en partie haute de l'huissierie.

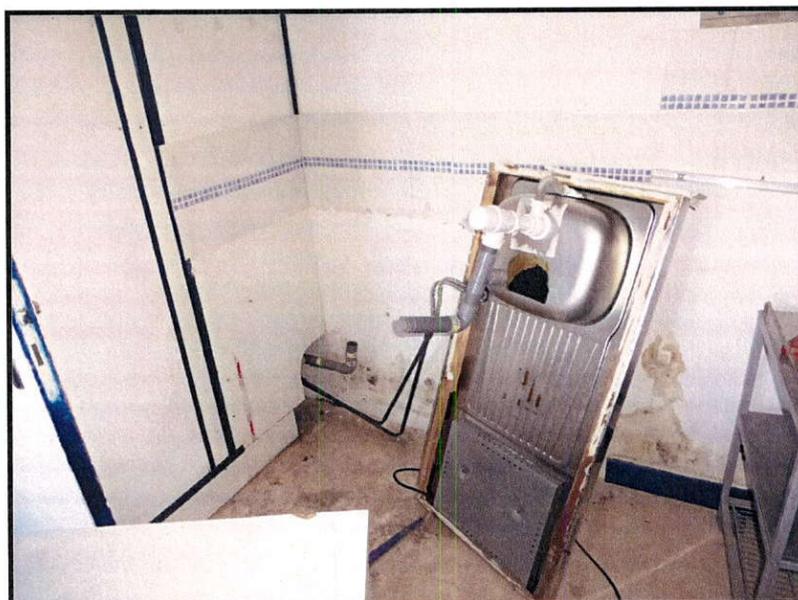
Présence d'un ancien coin cuisine avec des équipements qui ont été arrachés.
