## PROCÈS VERBAL DE CONSTAT ET DE DESCRIPTION

**L'AN DEUX MILLE VINGT  
 LE HUIT JUILLET à 08h30**

Certifie m'être transporté ce jour à **TOURCOING, 71 rue de Roubaix**, à l'effet de procéder à la description de l'immeuble qui se dresse sur la parcelle cadastrée Section BE Numéro 232

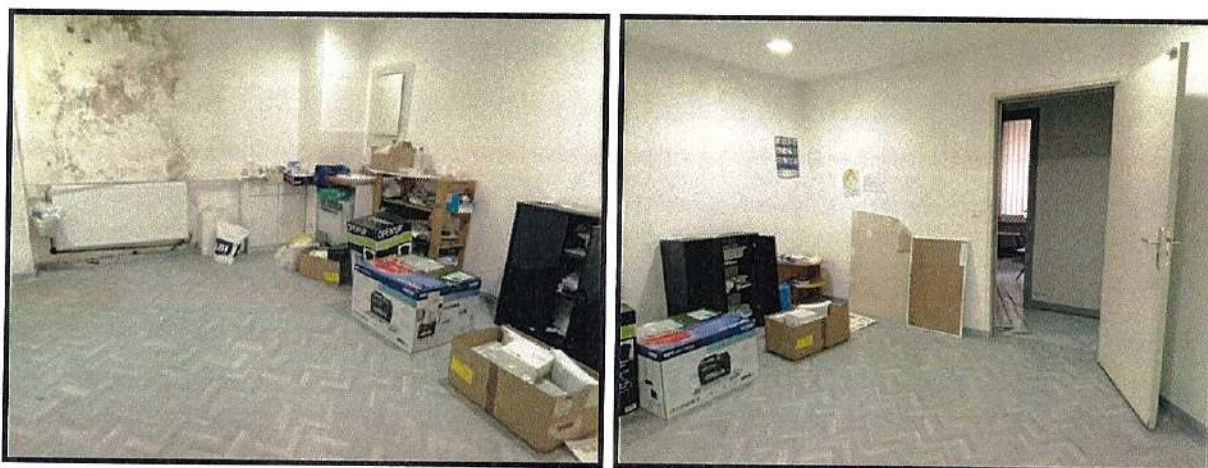
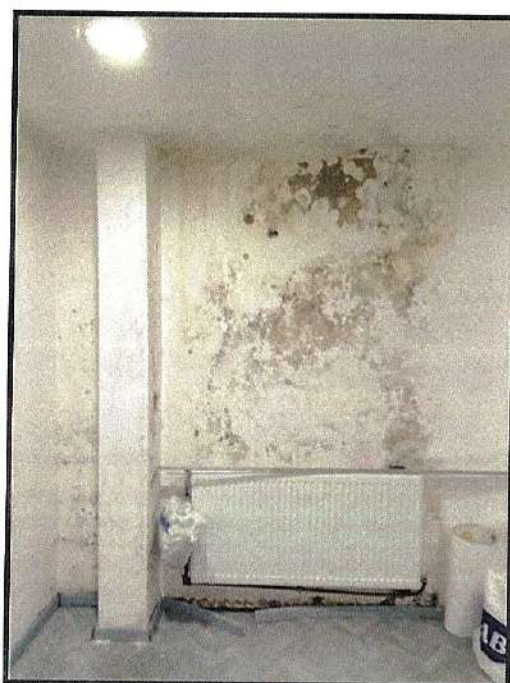
**Cabinet médical**

- ↳ Sol revêtement plastifié, plinthes en stratifié en mauvais état.
- ↳ Murs sur placoplâtre peint en blanc.
- ↳ Plafond placoplâtre marqué par un dégât des eaux.

Il existe un important dégât des eaux face à l'entrée de la pièce.  
Présence d'un point d'eau.

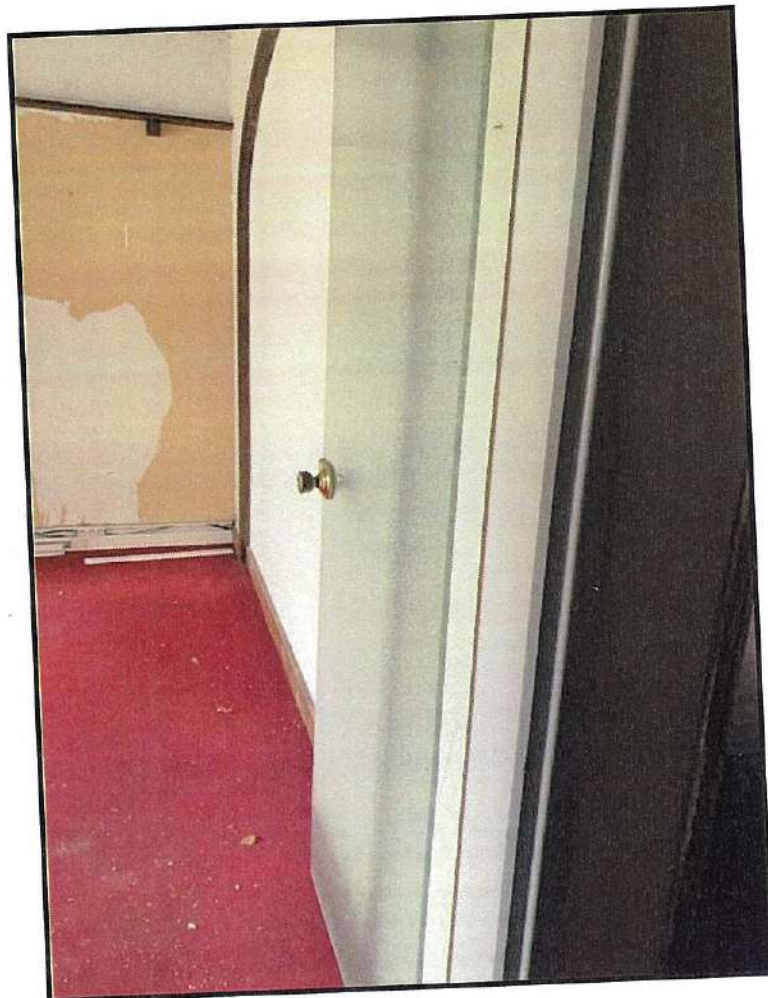
### Pièce sur arrière

- ↳ Sol barre de seuil métallique et moquette.
- ↳ Plinthes en bois et papier peint ou placoplâtre aux murs.
- ↳ Le tout en très mauvais état, marqué par des traces d'infiltrations.

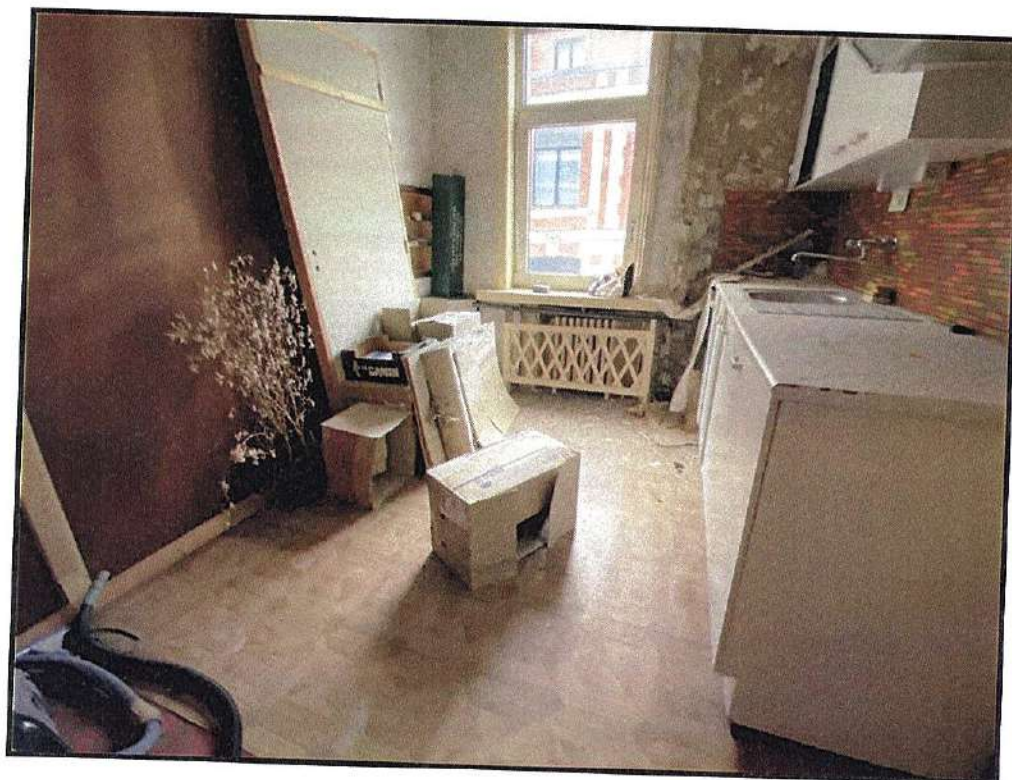
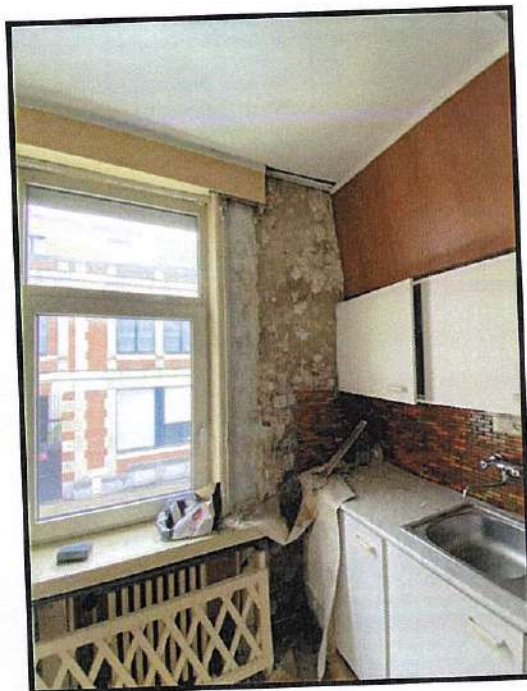
**Cuisine**

Cette pièce est sinistrée par un dégât des eaux en façade.

Présence, au niveau du mur pignon, d'un important dégât des eaux sur la droite du châssis de fenêtre.

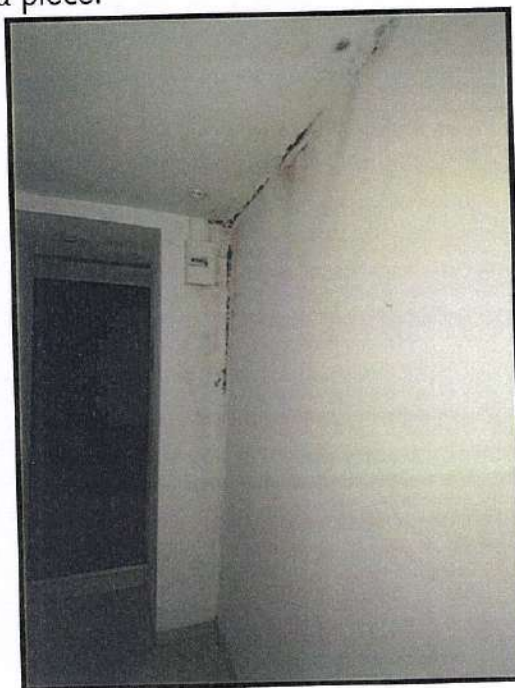
Présence d'un important dégâts des eaux avec infiltrations en angle de mur, côté gauche en entrant dans la pièce.

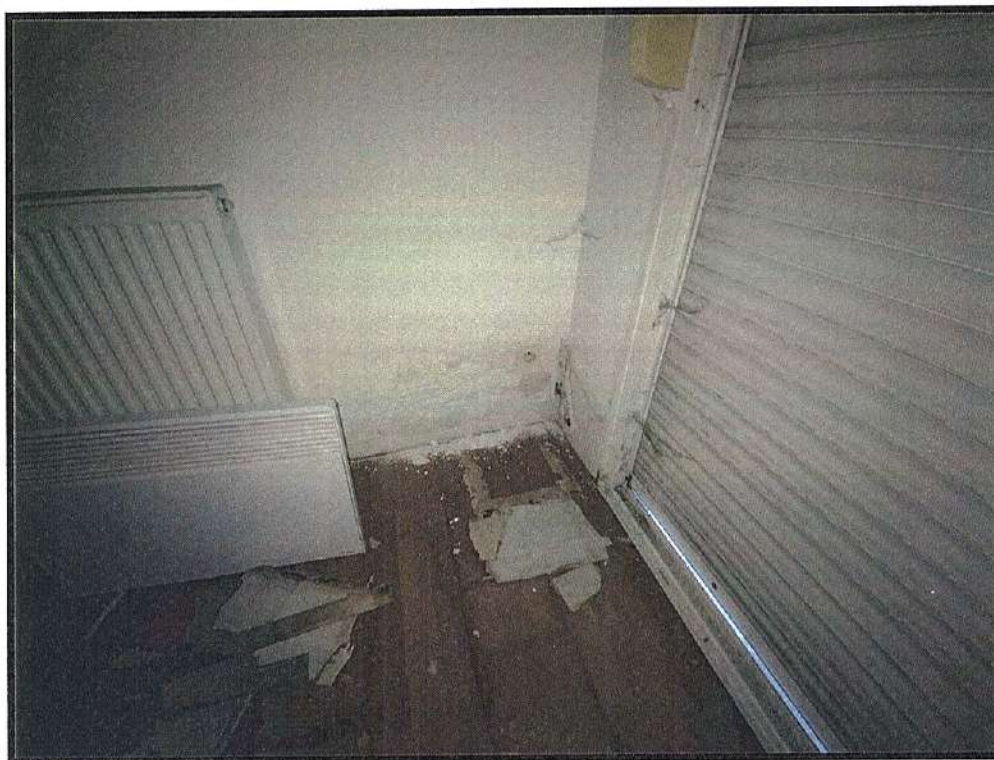
### **Autre pièce sur terrasse**

- ↪ Sol parquet stratifié hors d'état d'usage.
- ↪ Plinthes en bois, plaques aux murs à l'abandon, sinistrés par un dégât des eaux, en angle de mur pignon côté terrasse.
- ↪ Plafond peint.

Cette pièce est éclairée par deux châssis baies coulissantes en aluminium équipées de persiennes hors d'état d'usage.

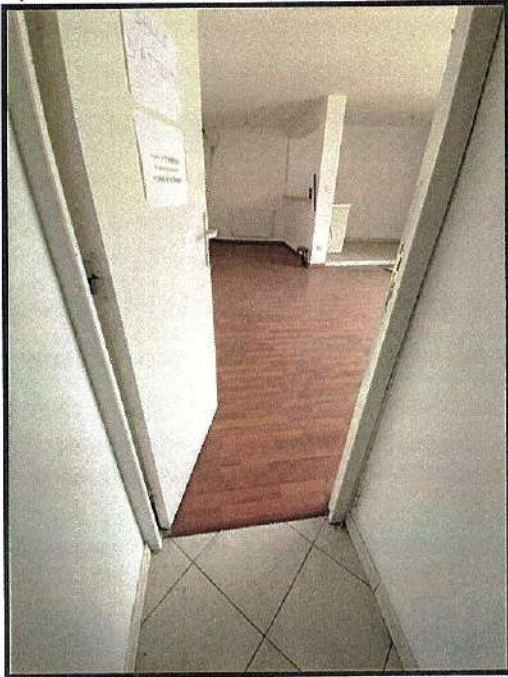
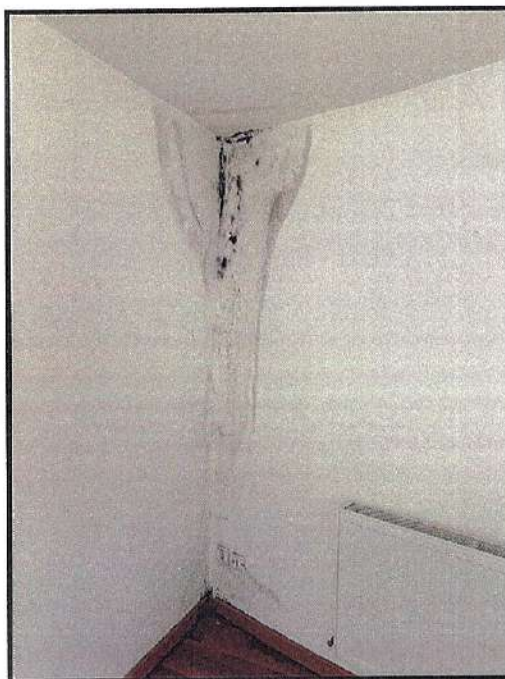
**Salle d'attente**

↪ Sol parquet stratifié sur toute la surface, en mauvais état.

↪ Murs et plafond placoplâtre peint. Le tout en mauvais état, marqué par un important

↪ dégât des eaux côté terrasse et sur le refend, opposé à l'entrée de la pièce.

Cette pièce est éclairée par un châssis de fenêtre baie coulissante en aluminium, équipé d'une persienne électrique hors d'état d'usage.

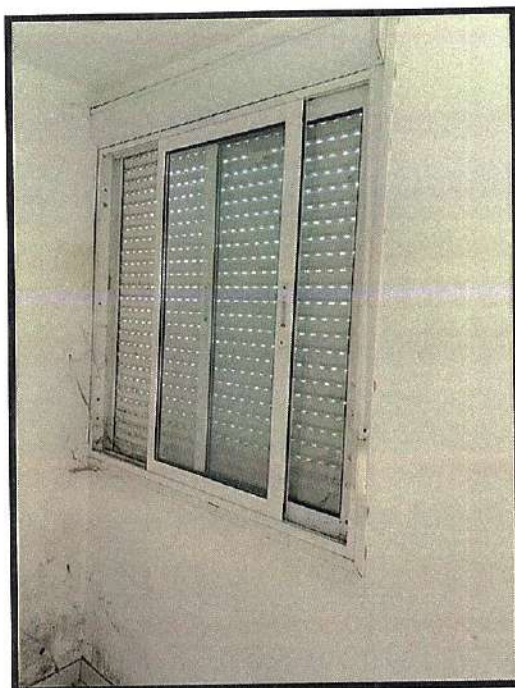
**Coin cuisine**

↳ Murs et plafond avec placoplâtre peint. Le tout en mauvais état, marqué par un dégât des eaux et également éclairé par un châssis de fenêtre deux baies coulissantes en aluminium équipées d'une persienne à sangle.

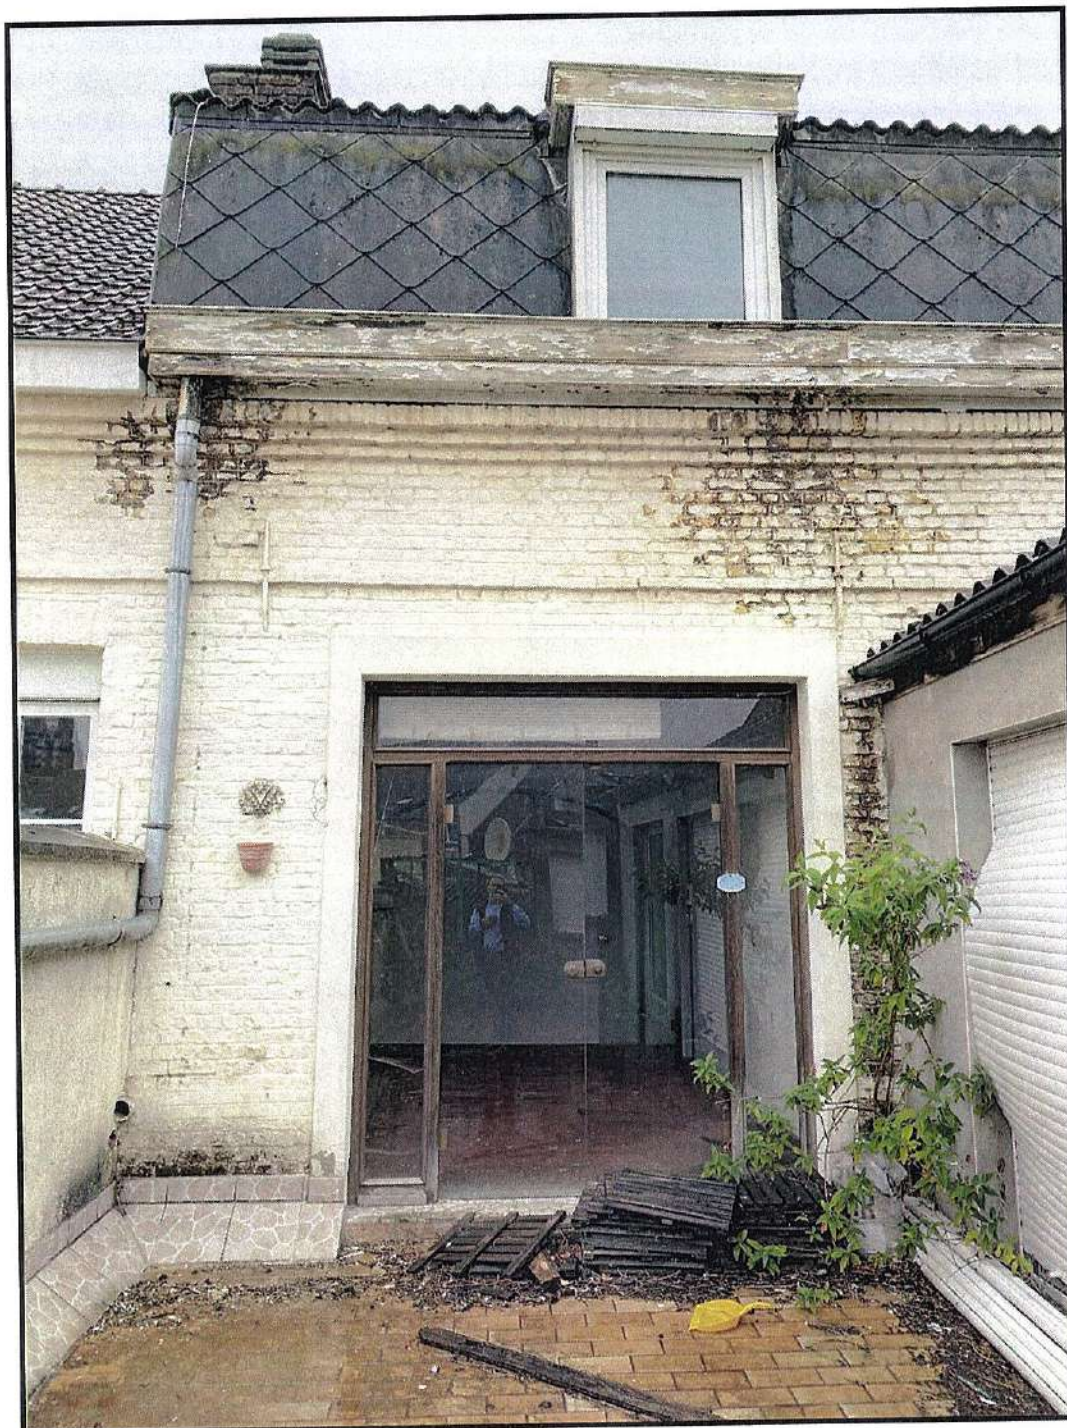
## VUE DES MAÇONNERIES ARRIÈRE

Les chéneaux en bois sont en mauvais état, marqués également par des infiltrations.  
Au niveau de la partie extension, la partie est sur tôles Eternit.

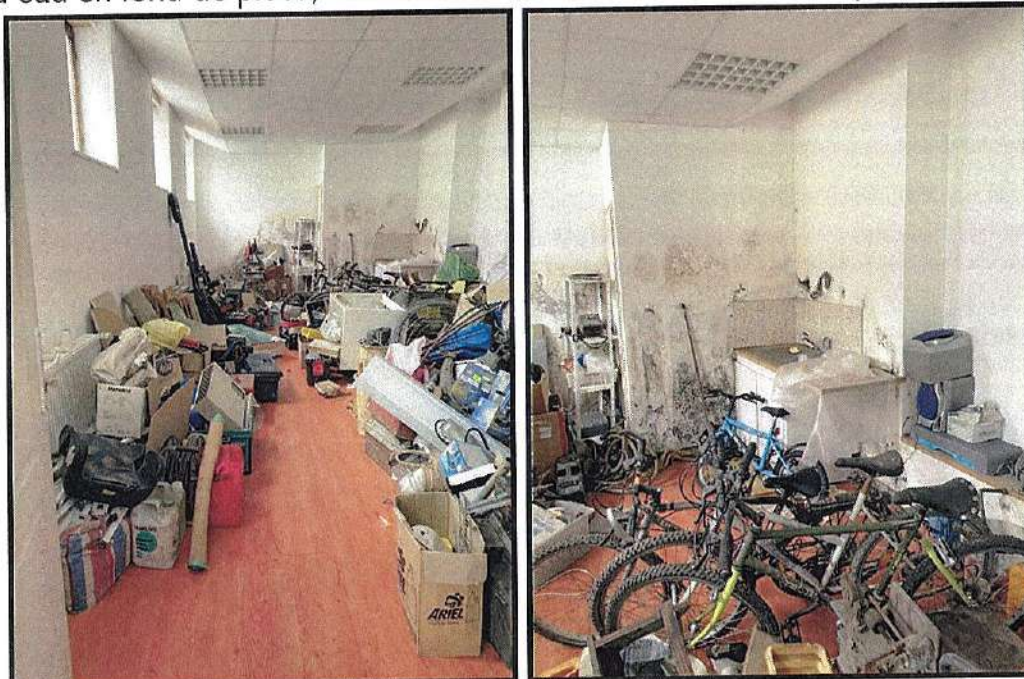
## Studio

Le tout récent, mais marqué par un important dégât des eaux au niveau du coin évier.

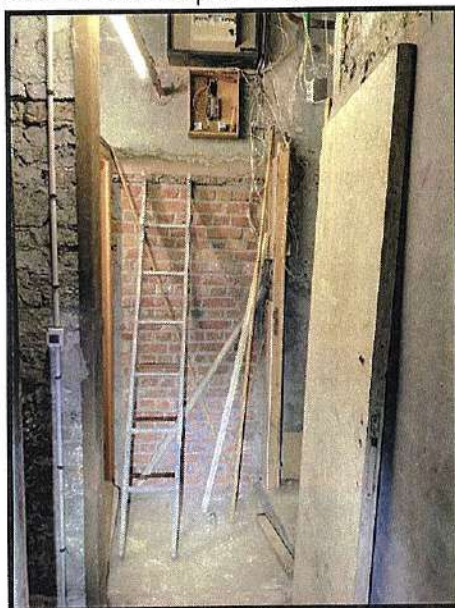
### **Local chaufferie**

Présence d'une chaudière hors d'état d'usage.

Cette pièce est particulièrement sinistrée par l'humidité.
