PROCÈS VERBAL DE CONSTAT ET DE DESCRIPTION

**L'AN DEUX MILLE VINGT
 LE QUATORZE OCTOBRE**

Certifie m'être transporté ce jour à **LILLE, 102 rue de Douai**, à l'effet de procéder à la description de l'ensemble immobilier qui se dresse sur la parcelle cadastrée Section MO Numéro 253

LILLE 102 rue de Douai

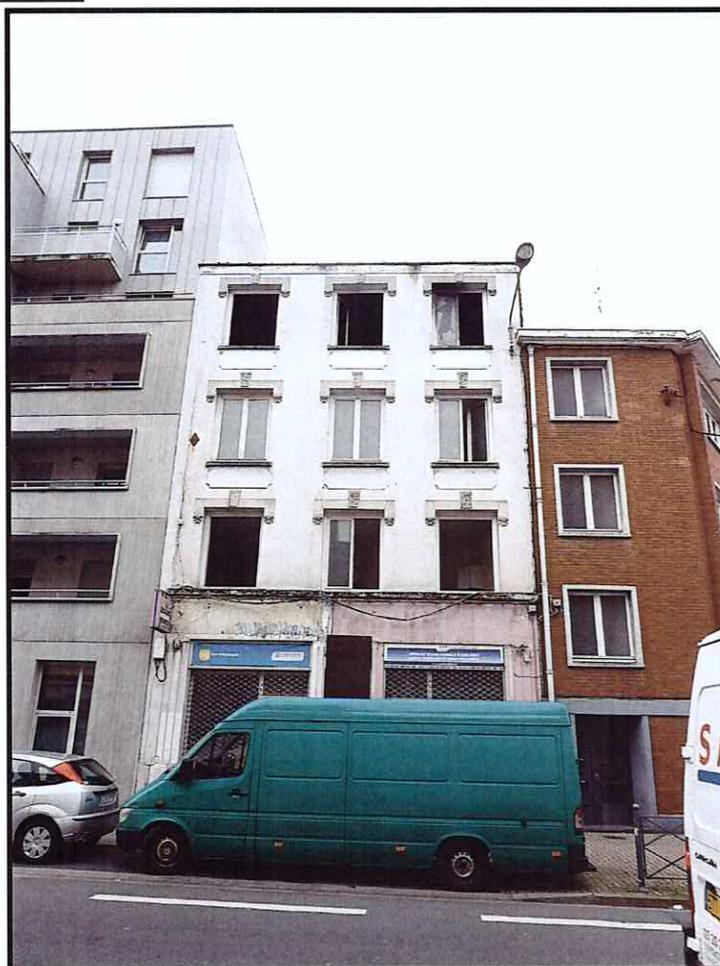
Vue de la façade avant.

Il s'agit d'un immeuble mixte en mauvais état, abandonné, inoccupé.
Les façades sont en mauvais état.
L'immeuble est en double mitoyenneté.

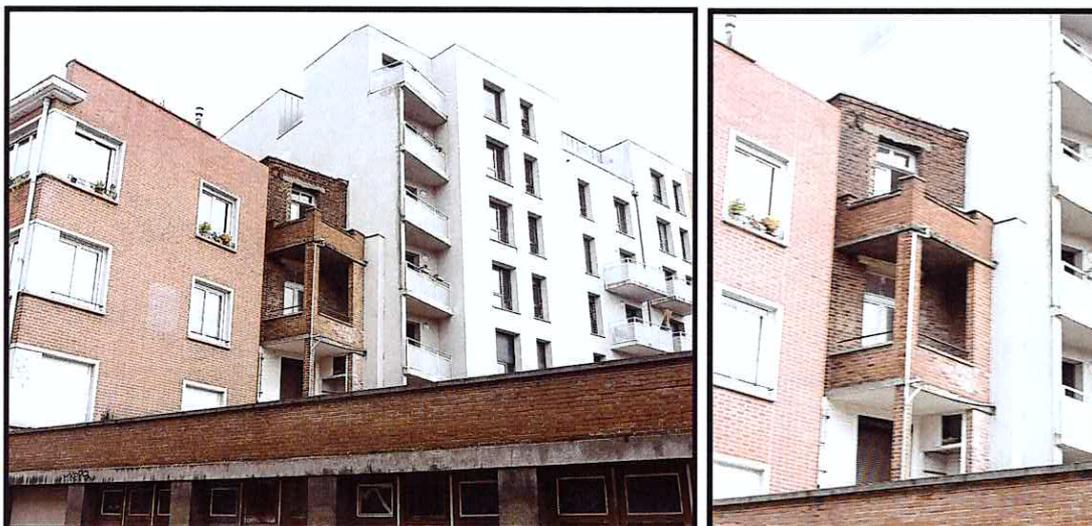
Vue de la façade arrière, depuis la rue Philippe de Comines.

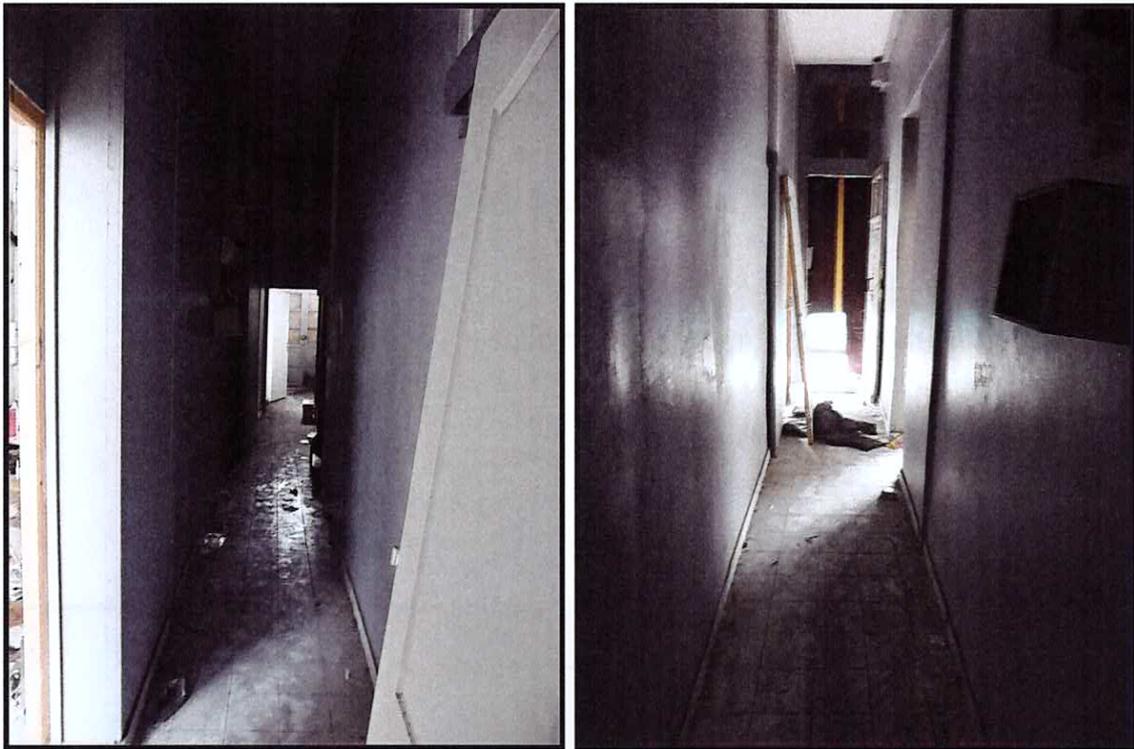
Accès rez-de-chaussée.

La porte d'entrée est hors d'âge et a été percée.

L'entrée est actuellement condamnée par une planche de bois.

Les autres revêtements sont en mauvais état.

Des fils sont sectionnés.

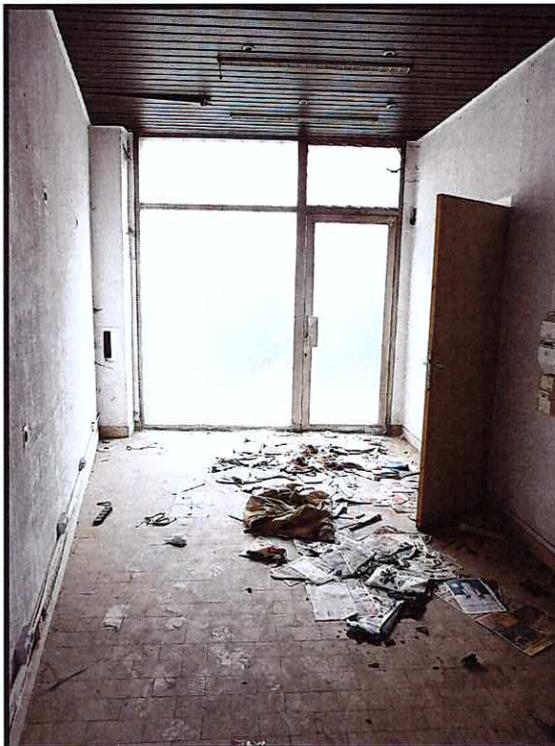
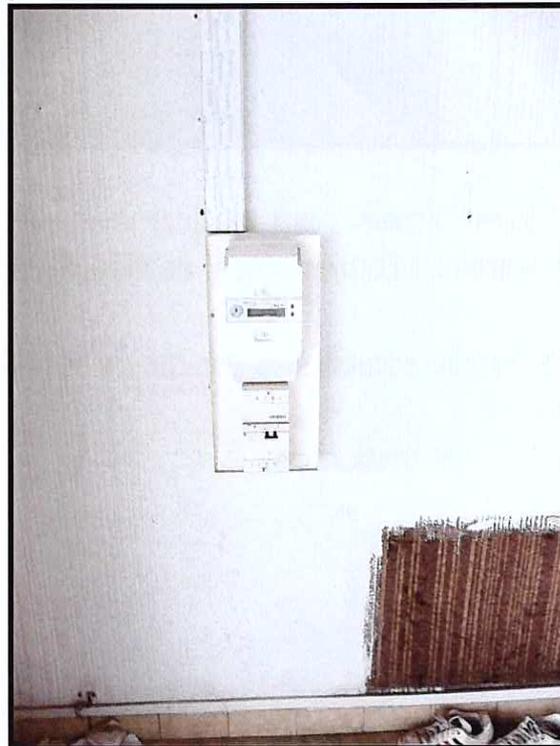
Cellule commerciale à droite

Les autres revêtements sol et murs sont en mauvais état.

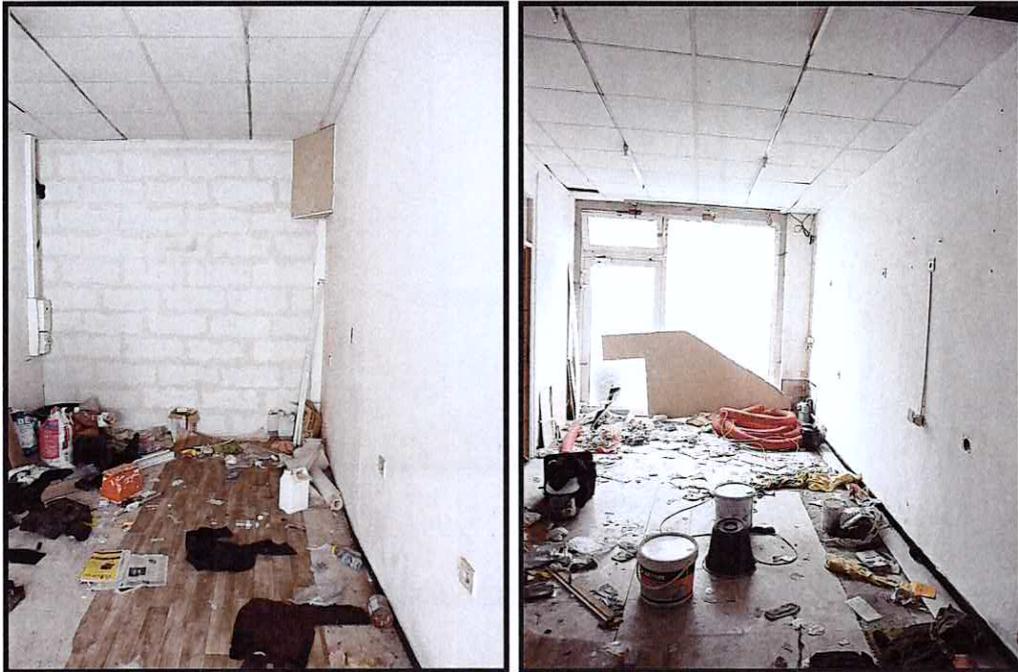
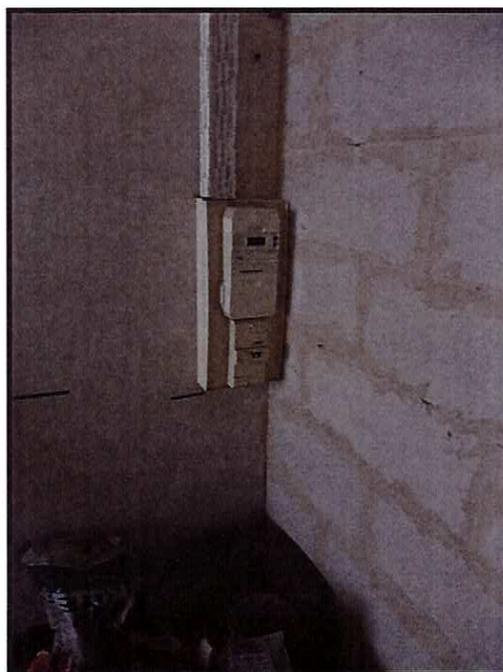
Cellule commercial à gauche

Présence d'un compteur de gaz, d'un compteur électrique et d'un disjoncteur.
Les autres revêtements sont très dégradés.

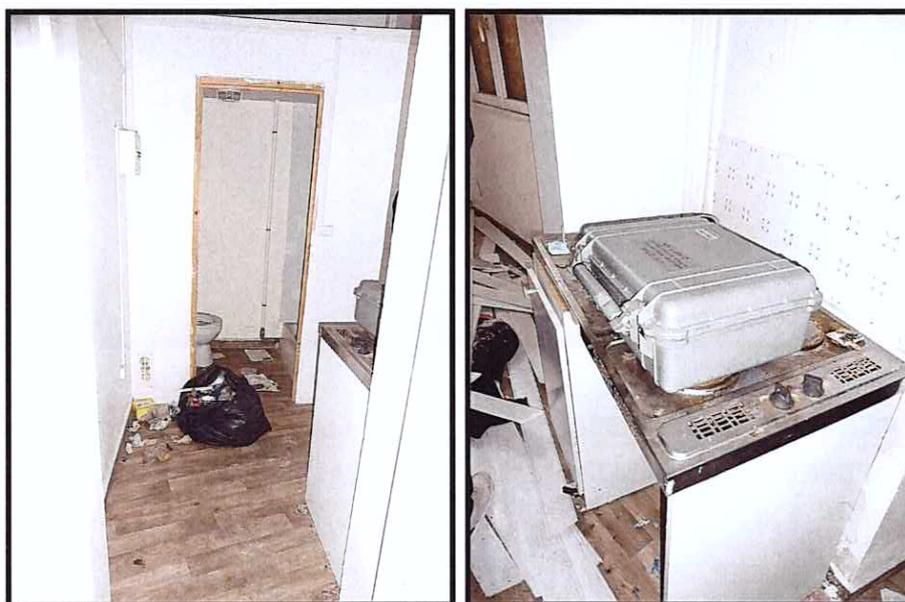
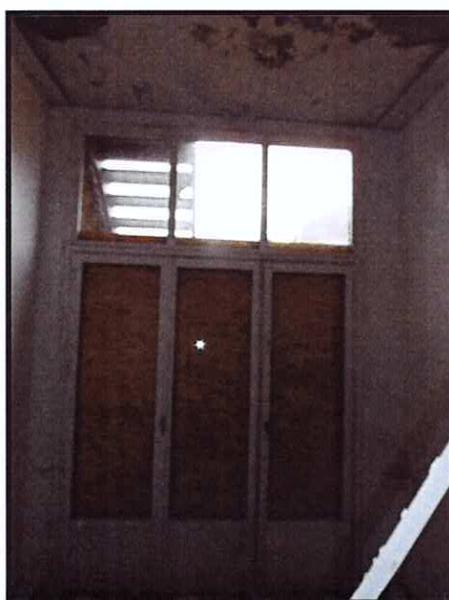
Appartement rez-de-chaussée

Cette pièce est profondément dégradée, équipée d'un coin cuisine d'une fenêtre et d'une porte-fenêtre sur l'extérieur, condamnées.

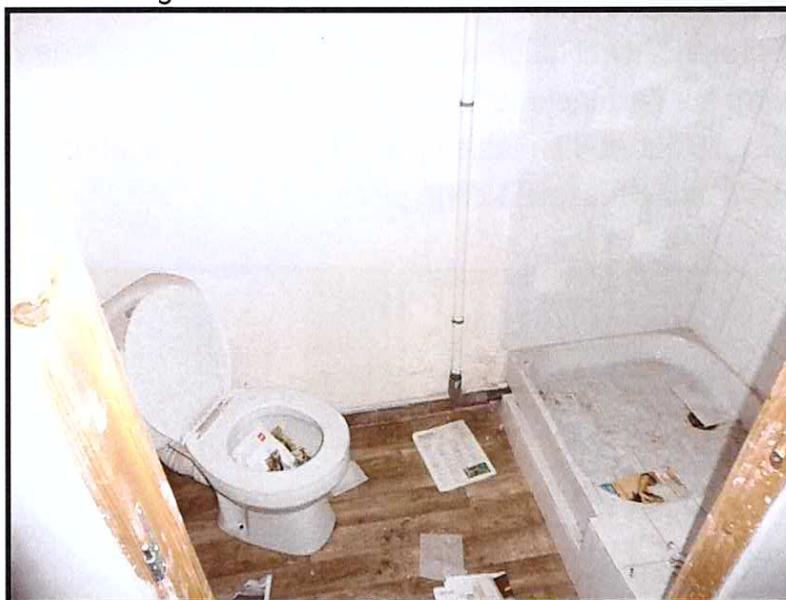
Pièce d'eau

Ensemble dégradé.

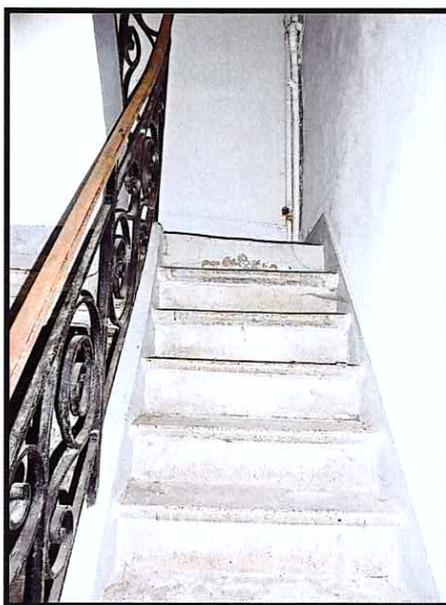
Cage d'escalier

Cette cage d'escalier distribue les étages accueillant différents appartements avec un sol carrelage, une rambarde fer forgé. Ensemble de style mais en mauvais état.

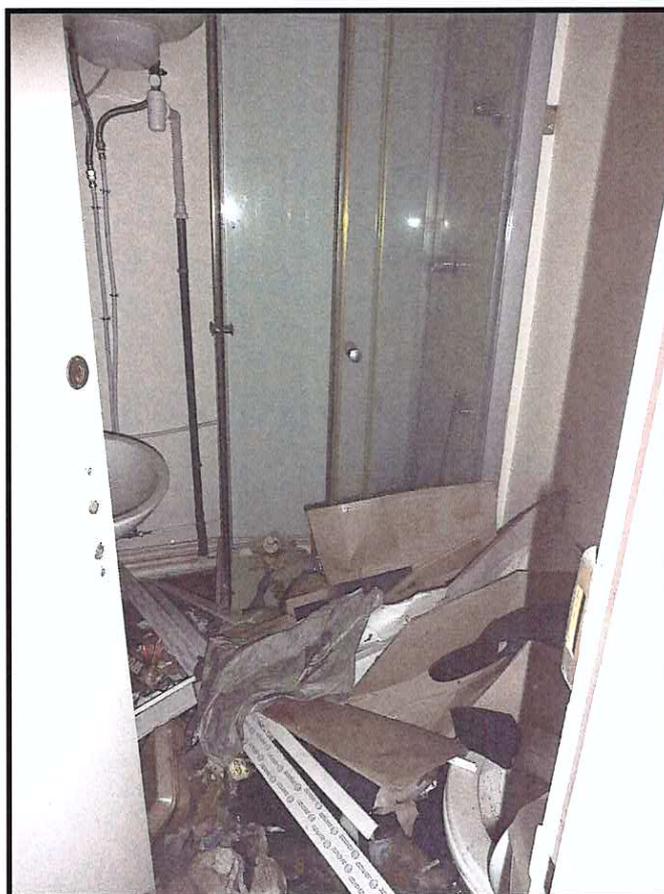
Pièce d'eau

Cette pièce est encombrée et dégradée.

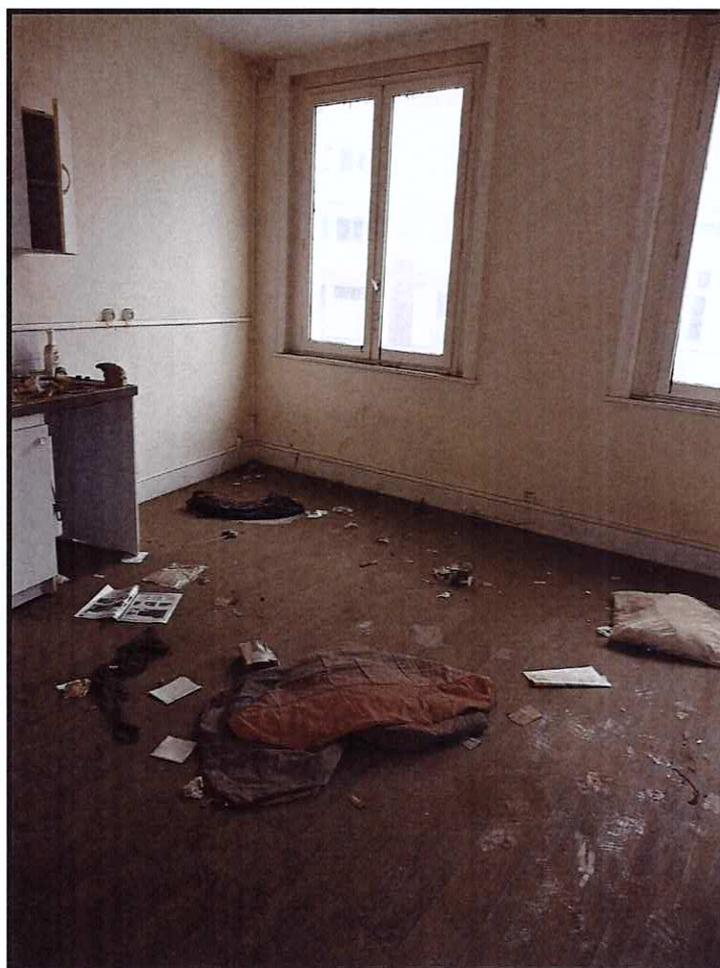
Pièce de vie

La porte d'accès est dégradée.

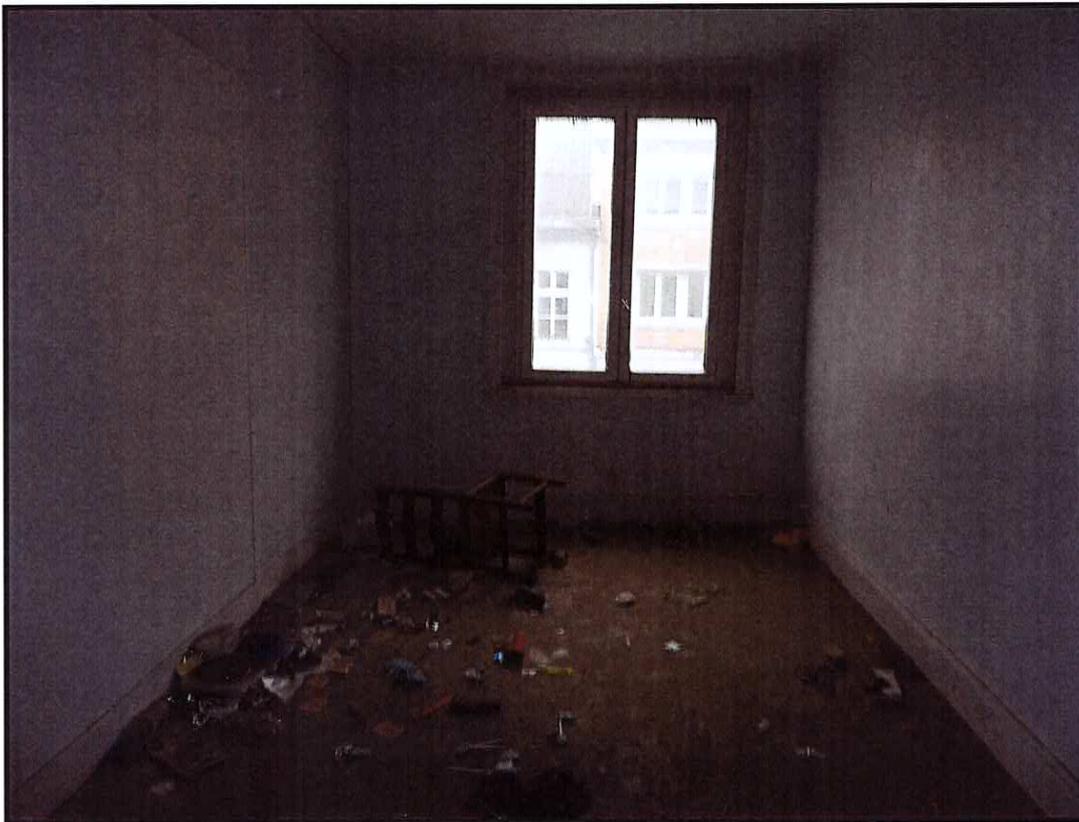
Séjour

La porte d'accès à cette pièce est en mauvais état.

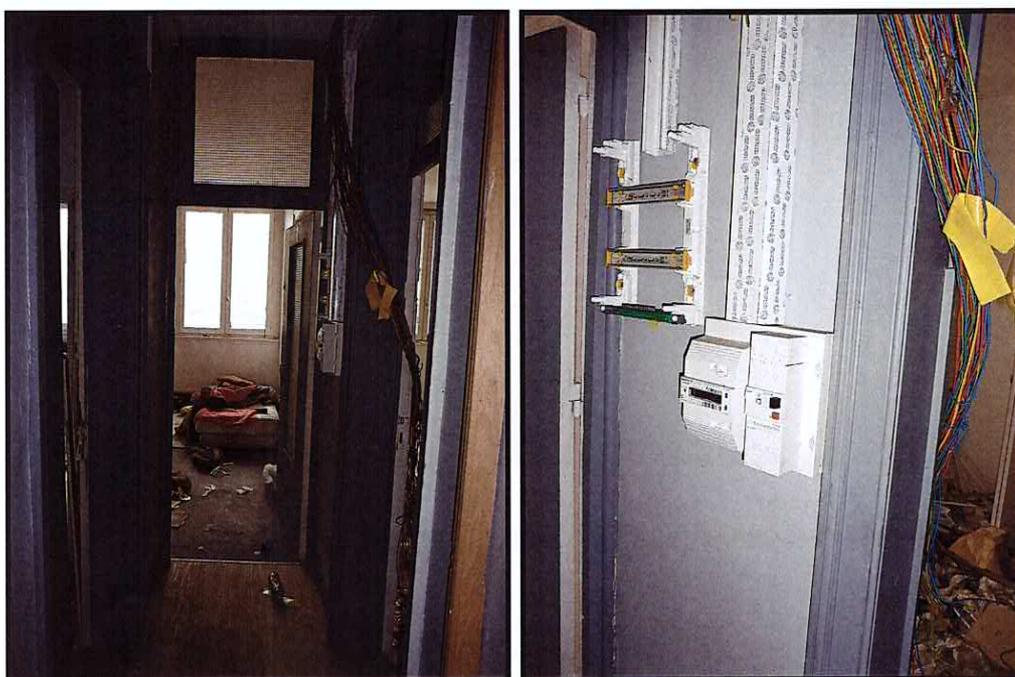
Appartements 4 & 5

Présence des restes d'un tableau avec fils électriques à nu, d'un disjoncteur et d'un compteur.

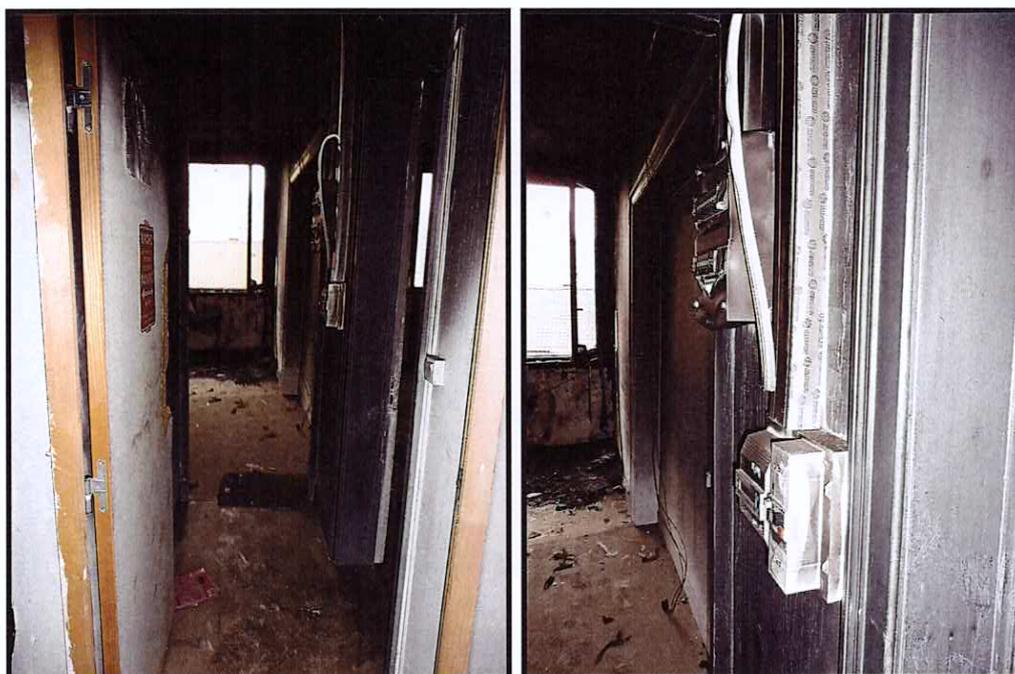
Appartements 7 & 8

Ils ont tous deux été sinistrés par incendie.

On y accède par un sas depuis le palier par une porte hors d'usage.

L'installation électrique a été fortement touchée par l'incendie.

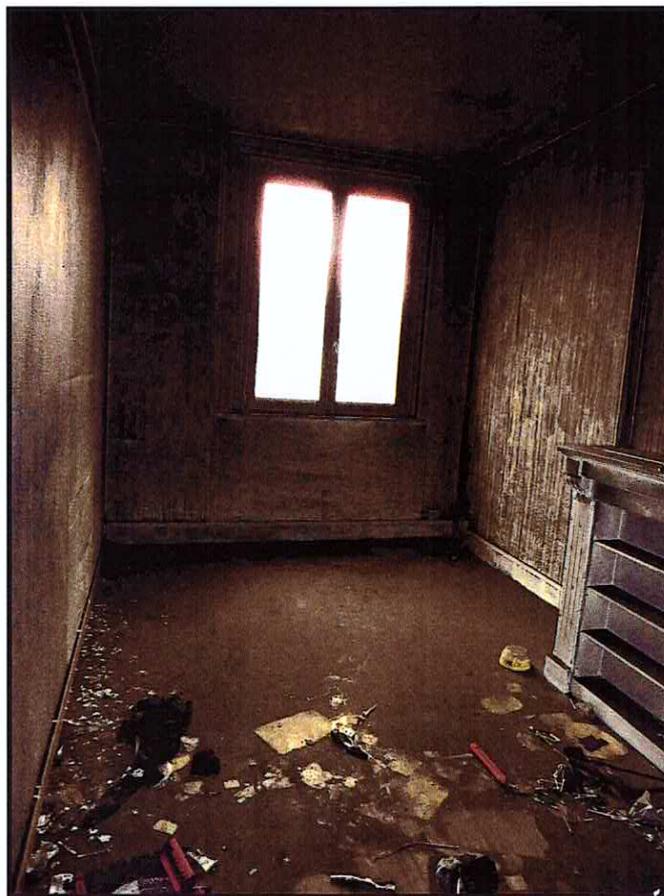
Appartement 7

Accès par une porte sur le sas, touchée par l'incendie.
L'ensemble de l'appartement a été touché par l'incendie et est recouvert de suie.
Il n'est composé que d'une unique pièce.

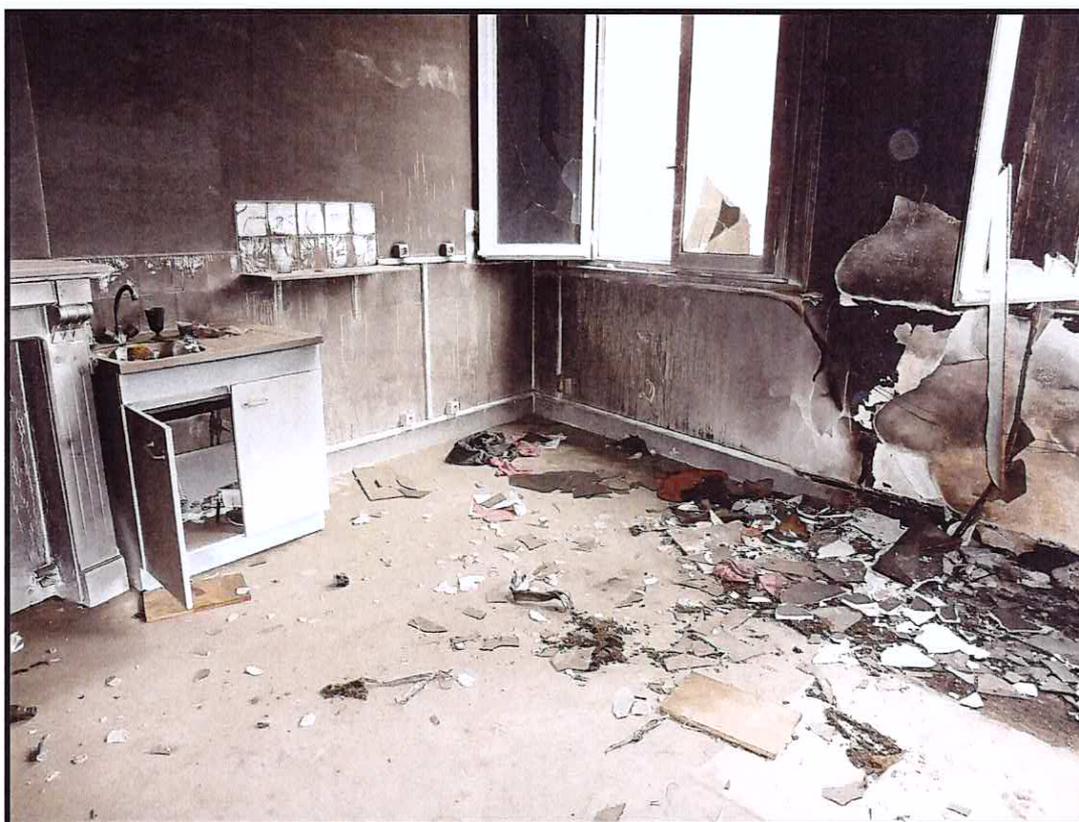
Appartement 8

Cet appartement est dépourvu de porte.

Il a également été totalement sinistré par l'incendie.

Il se compose d'une pièce principale avec les restes de deux fenêtres incendiées, un évier et les restes d'une cheminée.

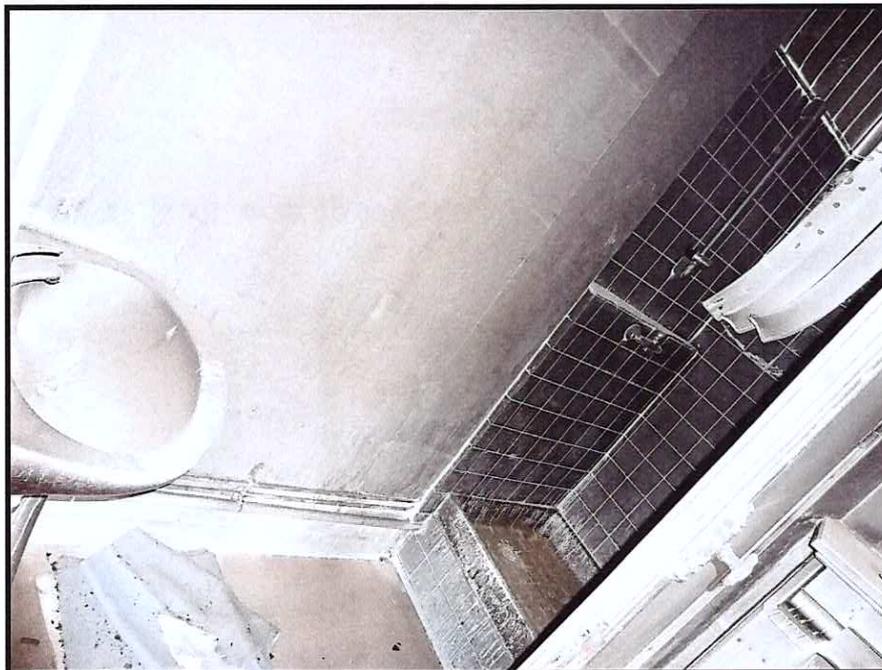
Pièce d'eau

Une double porte incendiée.

- Un lavabo.
- Les restes d'une douche totalement incendiée.

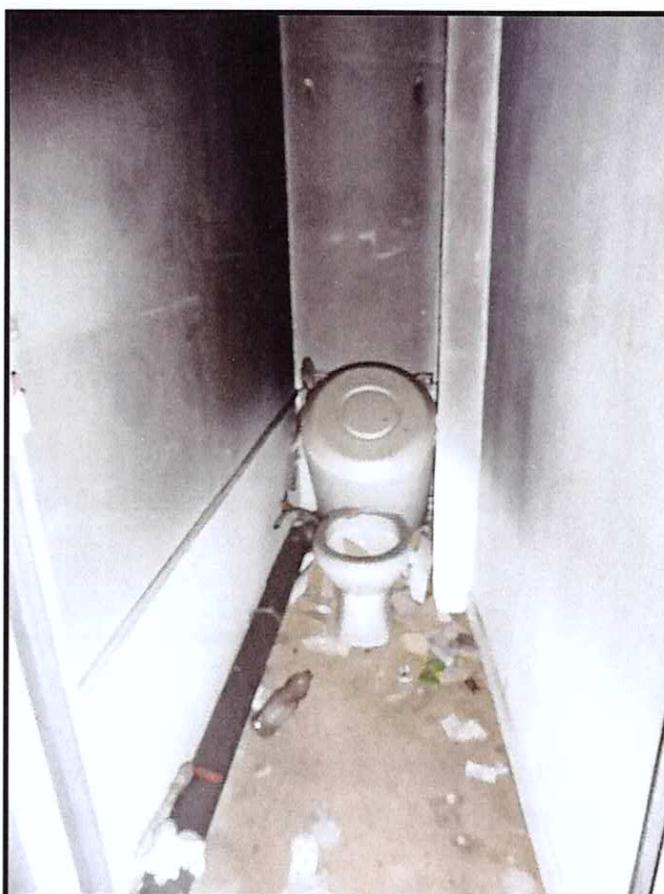
Wc sur le sas pour les appartements 7 & 8

Il n'y a plus de porte.

Équipements hors d'usage mais présents, sinistrés par l'incendie.
