PROCÈS VERBAL DE CONSTAT ET DE DESCRIPTION

L'AN DEUX MILLE VINGT-ET-UN, LE CINQ MAI A 15H00

Certifie m'être transporté ce jour à **FLOYON (Nord)** à l'effet de procéder à la description des biens immobiliers suivants :

FLOYON 8 et 10 Route de Plouy

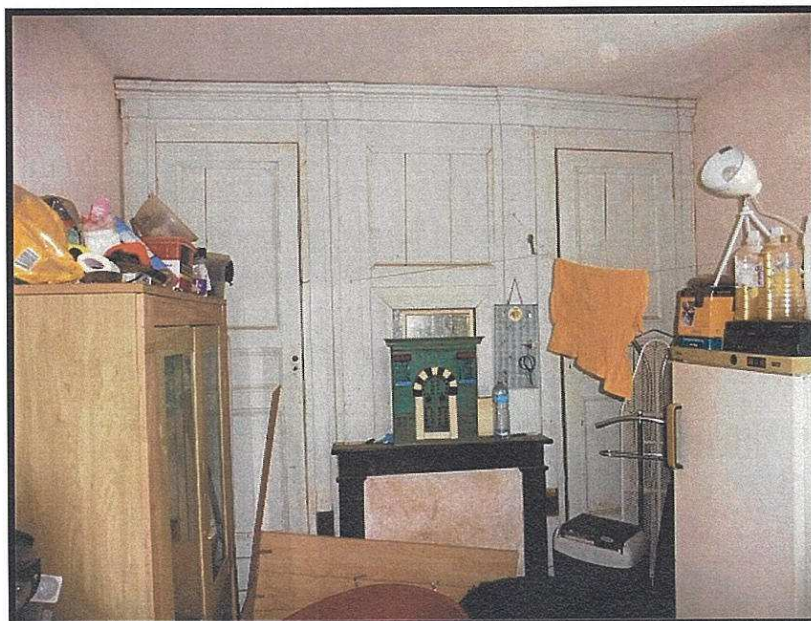
Pièce en façade arrière gauche transformée en buanderie pièce d'eau

↳ Murs avec doublage. Ensemble en mauvais état.

Cette pièce est éclairée par une fenêtre bois double vitrage en façade avec persienne hors d'usage.

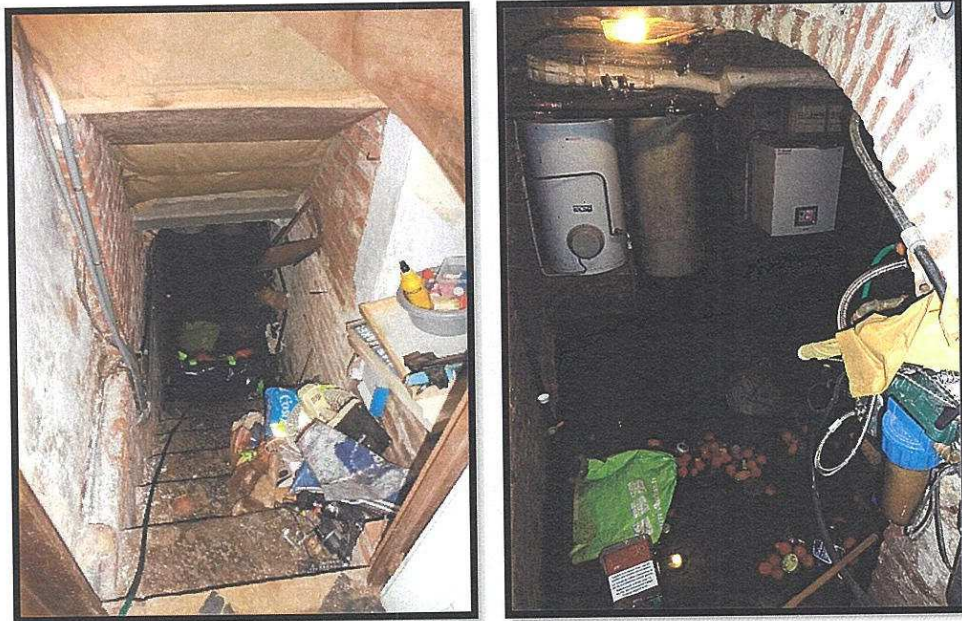
Cave

Le fond de cave est inondé.

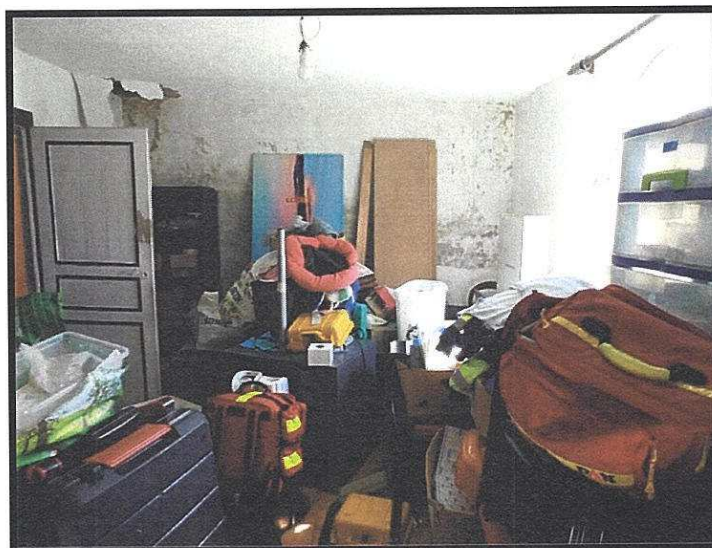
Pièce façade avant droite

↳ Murs et plafond enduit en mauvais tat.

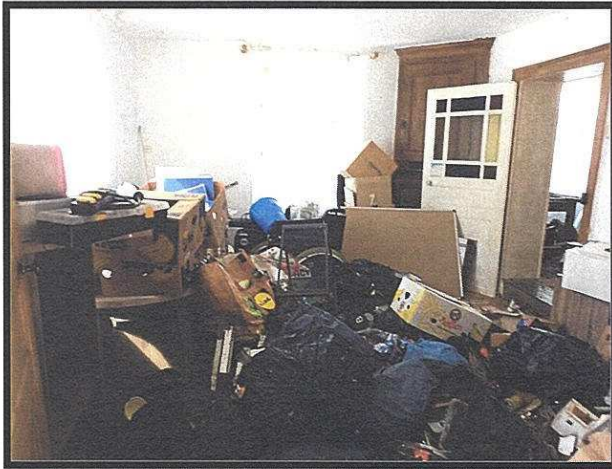
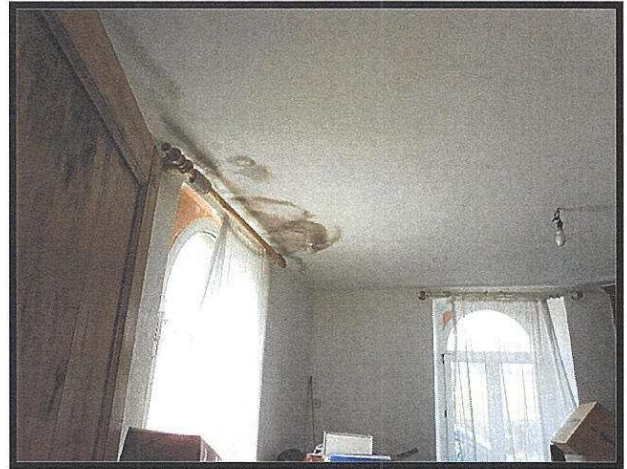
Pièce façade avant gauche

Cette pièce est très encombrée, sinistrée par un dégât des eaux.

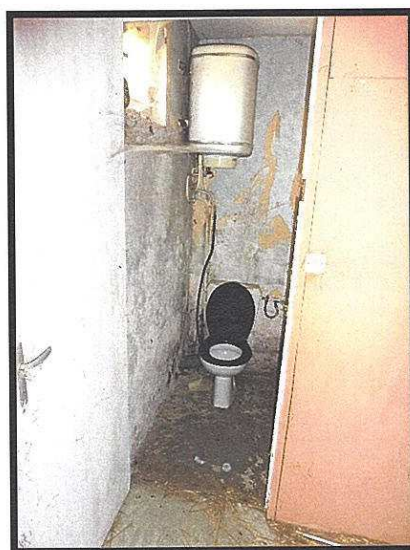
Pièce wc

L'ensemble des supports sont bruts.

Cet ensemble est vétuste.
