## PROCÈS VERBAL DE CONSTAT ET DE DESCRIPTION L'AN DEUX MILLE VINGT-TROIS, LE SIX SEPTEMBRE

Certifie m'être transporté ce jour à **TOURCOING (Nord) 215 rue de la Malcense** à l'effet de procéder à la description du lot 2 faisant partie de l'ensemble immobilier figurant au cadastre Section CR n°1230.

## **Lot n°2 – Un appartement sur trois niveaux portant le numéro 5**

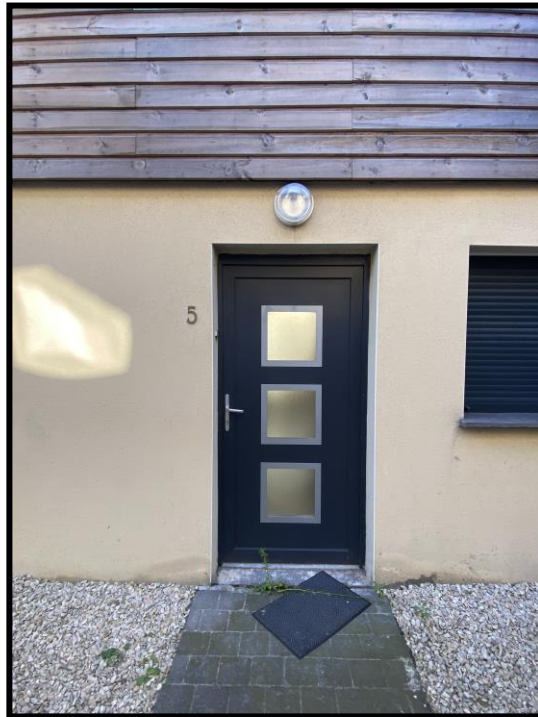
### Couloir d'accès à l'habitation

Derrière la porte d'accès, présence d'un choc important dans le placoplâtre, en butée de la poignée de la porte d'accès à l'appartement.

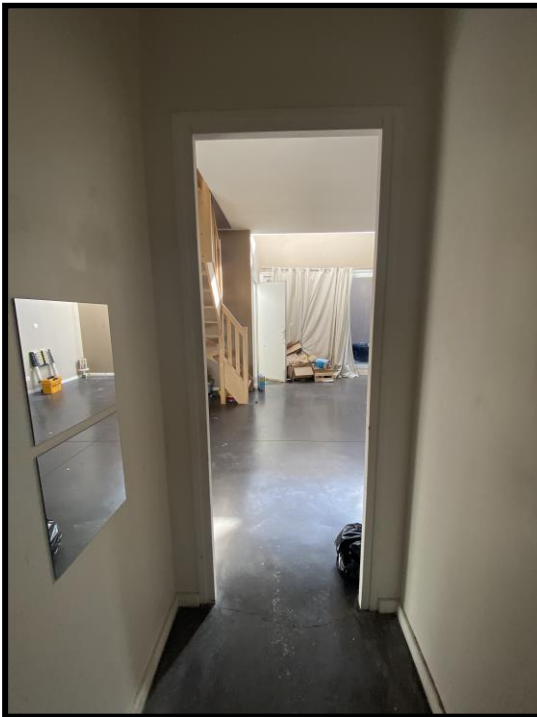
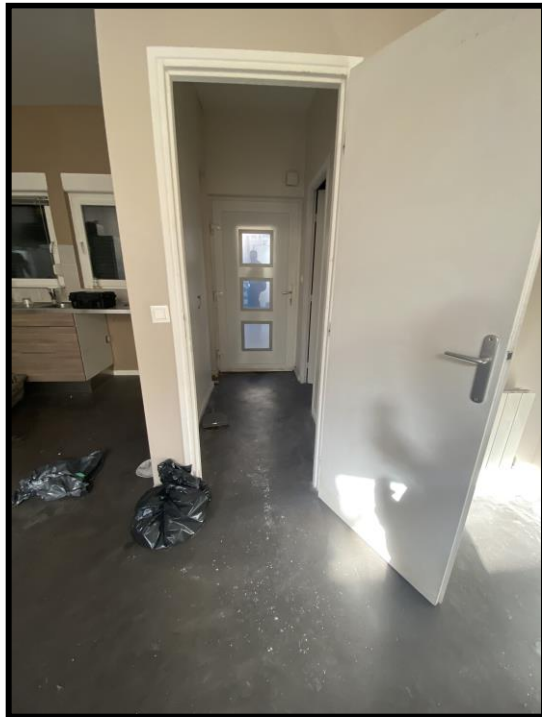
### Pièce à vivre

↳ On retrouve la même décoration avec béton ciré au sol, fissuré dans le sens de la largeur au niveau du seuil de la porte d'accès ainsi que de nombreuses taches et salissures, des plinthes en bois, placoplâtre aux murs et plafond blanchi.

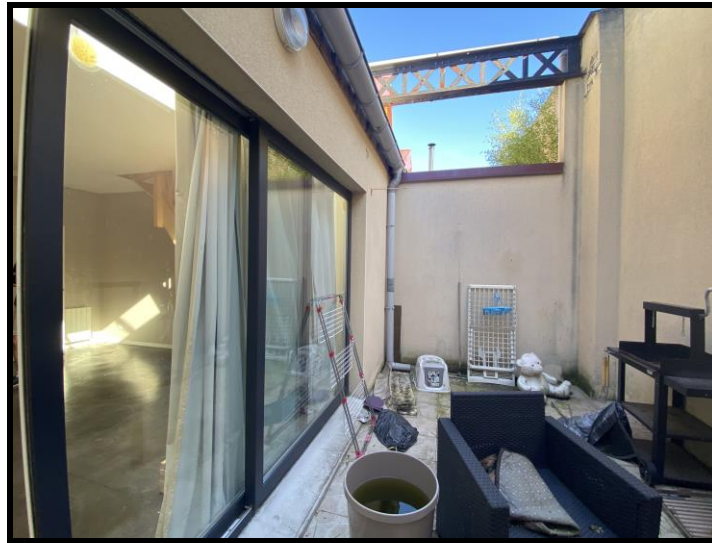
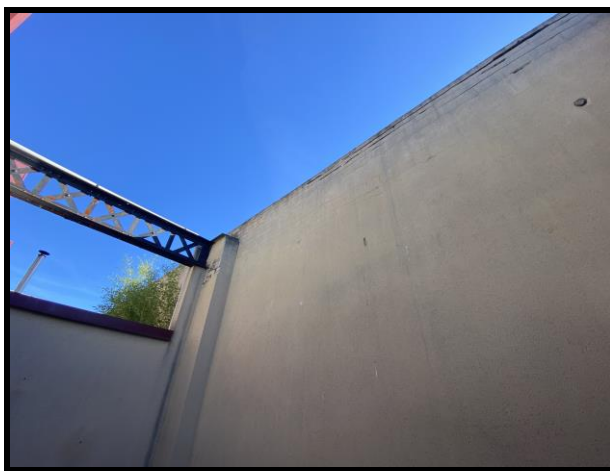
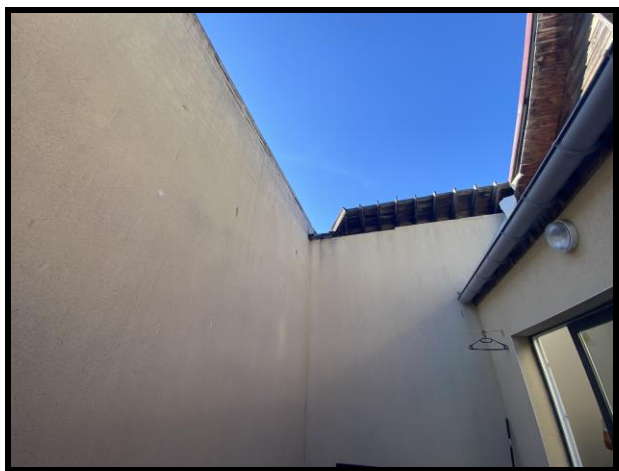
## Terrasse

- ↪ Seuil sur béton fissuré.
- ↪ Sol carrelé.
- ↪ Murs avec crépi recouvrant la brique de fondation (présence de nombreuses lézardes et décollements du crépi sur la partie haute du grand refend, face à l'entrée de cette terrasse).

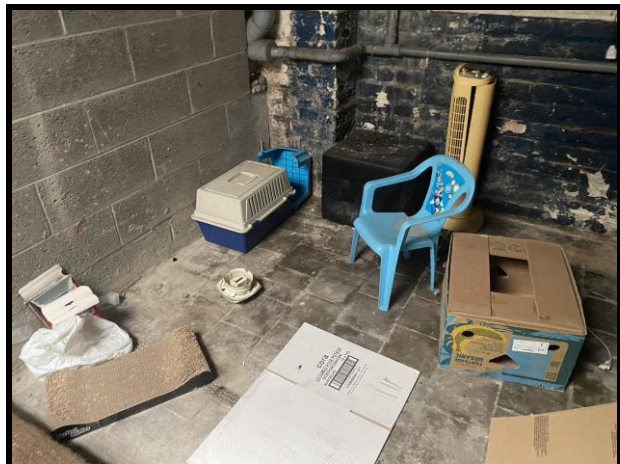
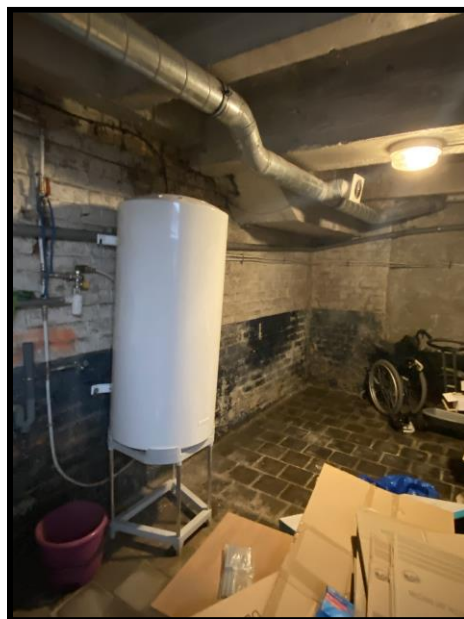
- ↳ Placo aux murs, au niveau de la partie R+1 et parpaings de fondation en R0.
- ↳ Sol pavés carrés avec d'importantes remontées d'humidité,
- ↳ Briques de fondation, béton armé au plafond avec les différentes évacuations, extractions et vmc.

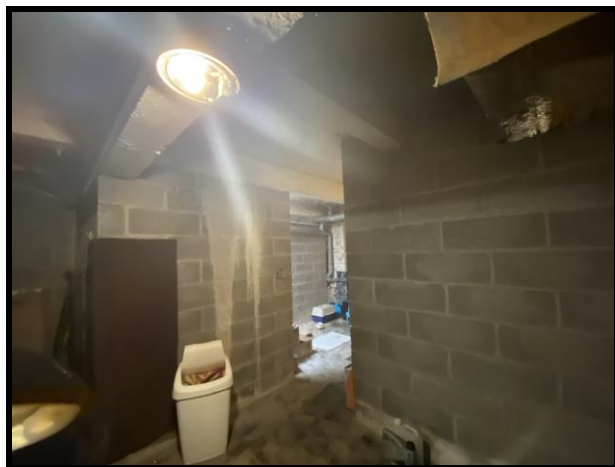
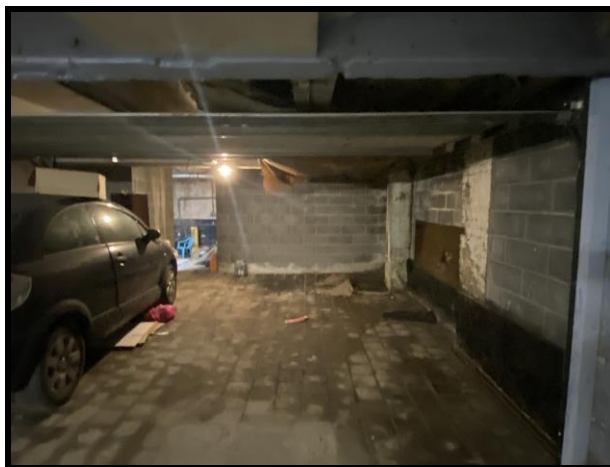
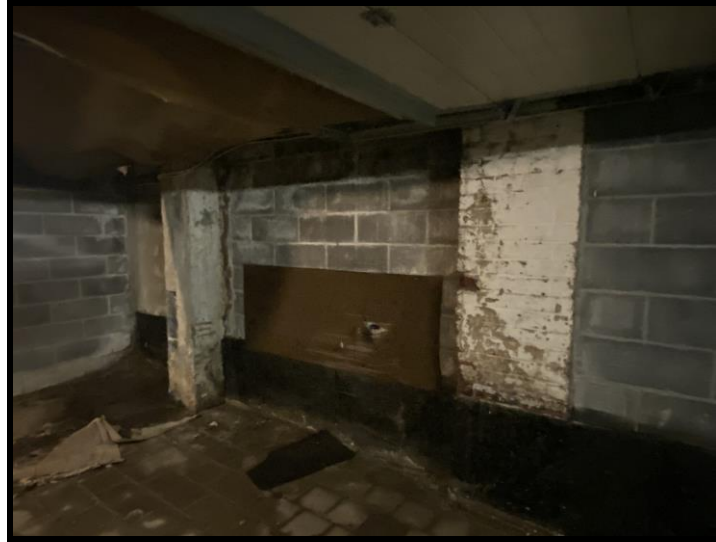
Partie garage.

Présence d'un important dégât des eaux au niveau de l'emplacement garage, côté droit vue de l'extérieur.

Sur le pignon Est, (droit, vu depuis l'extérieur), d'importantes traces d'infiltrations.

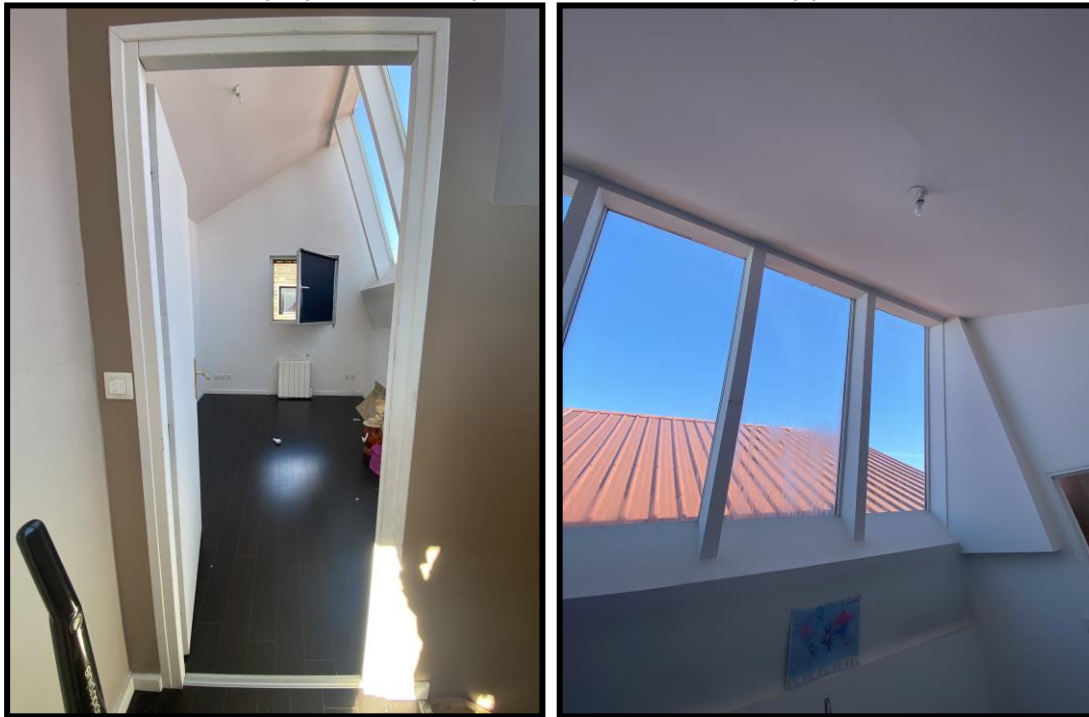
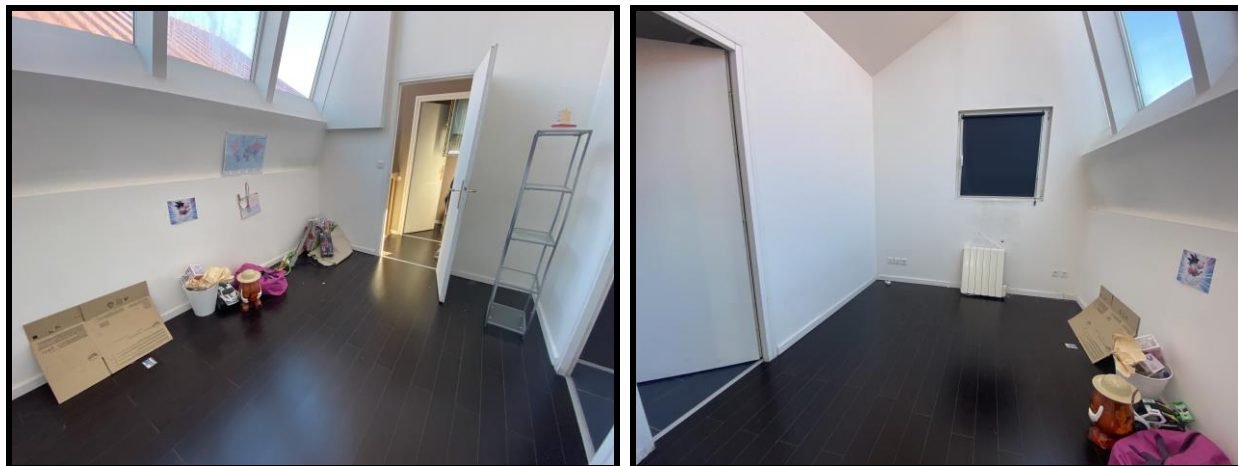
## Chambre sur avant

À noter que certains panneaux vitrés sont fendus.

Un radiateur de chauffage par inertie qui a été arraché du support mural.

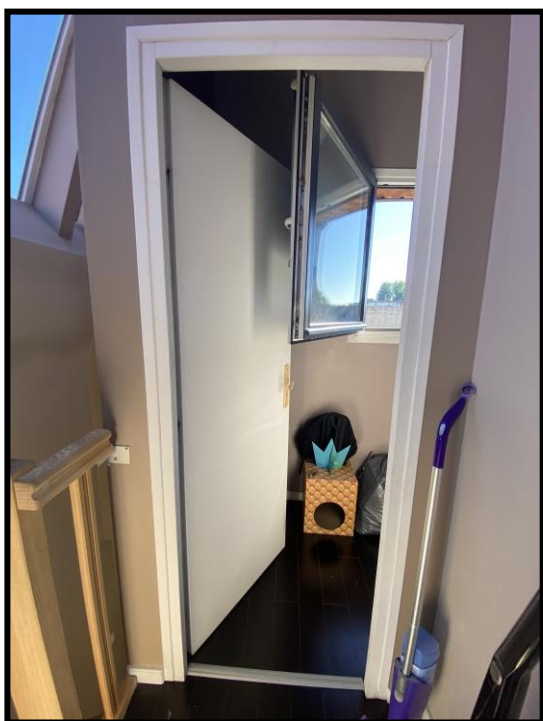
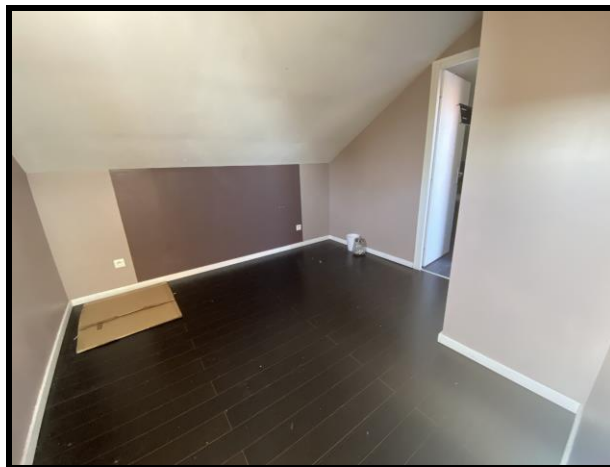
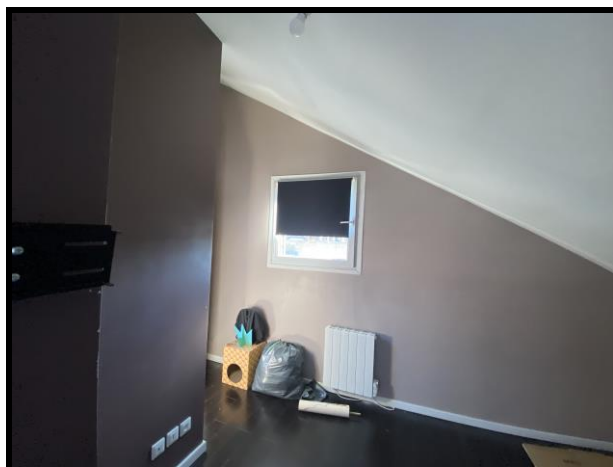
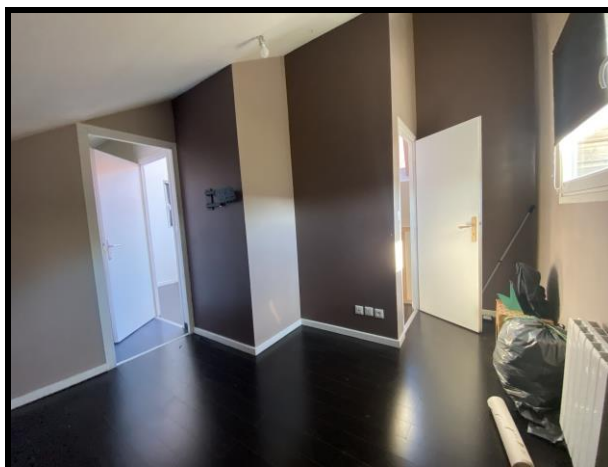
## Chambre sur arrière

Le radiateur électrique a également été arraché de son support mural.

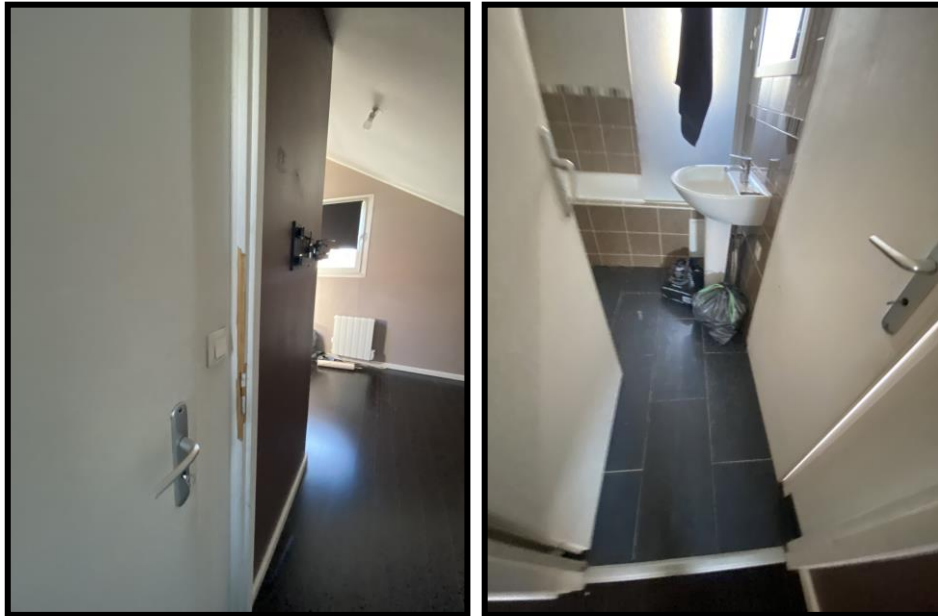
## Salle d'eau

Accès depuis les deux chambres par des portes en bois, identiques qui s'ouvrent et se ferment avec difficulté puisque l'une cogne contre l'autre.

Je constate à cet égard que le bâti a été arraché et qu'il existe des impacts dans les panneaux de portes.

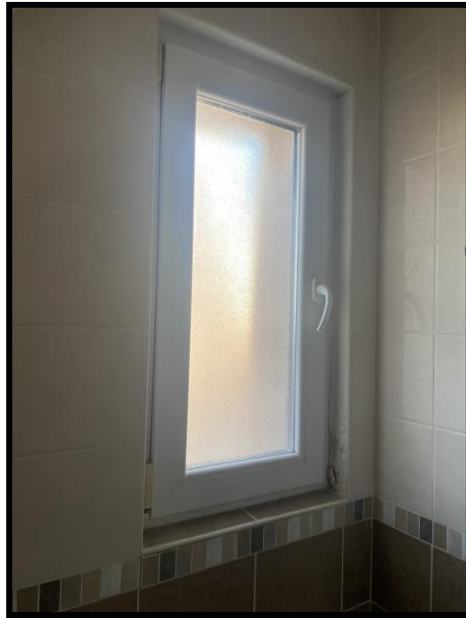
Cette pièce est éclairée par un châssis de fenêtre pvc un ouvrant avec système oscillo-battant marqué par des traces d'infiltrations au niveau de sa partie encadrement.

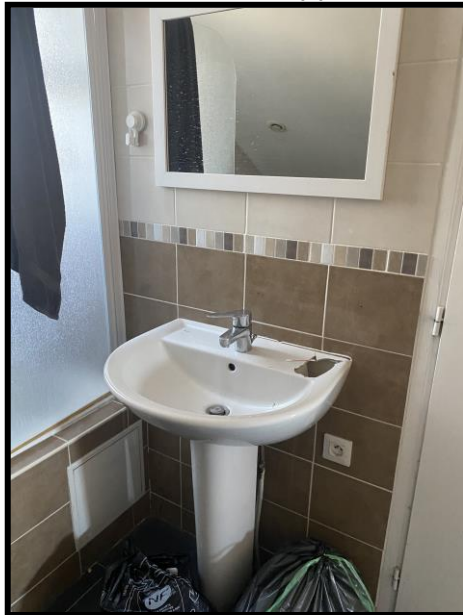
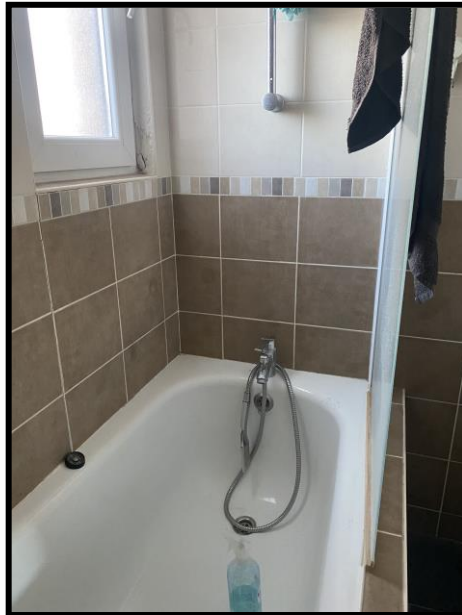
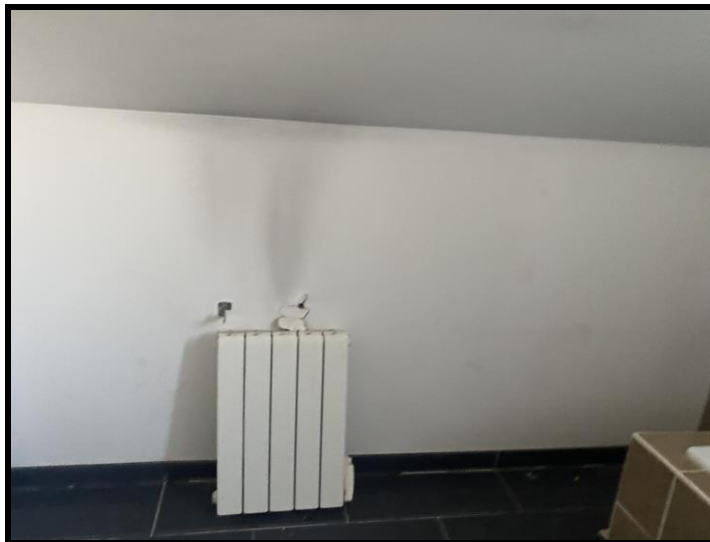
- Un lavabo sur colonne HS.
- Un baignoire en acier émaillé habillée d'un carrelage, robinetterie mitigeur.
- Une vmc au niveau de la partie sous-pente.
- Prises électriques, interrupteur, radiateur de chauffage par inertie qui a été arraché de son support mural.
