PROCES VERBAL DE DESCRIPTION

LE VENDREDI VINGT ET UN JUIN
DEUX MILLE VINGT QUATRE
à 12 heures 00

215 rue Malcense
59200 TOURCOING

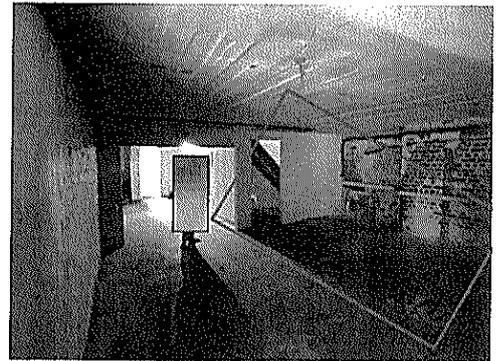
13.

Le **bâti** est en bois en mauvais état. Porte d'accès en PVC, absence de béquille et plaque de propreté.

Les **plinthes** sont en bois en mauvais état.

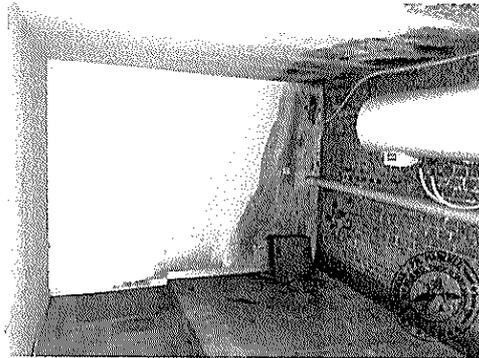
17.

Les **plinthes** sont en bois en mauvais état.

Une partie des **murs** est recouverte de briques apparentes. Une autre partie des murs est recouverte de peinture en très mauvais état, présentant un point lumineux.

Le **plafond** est recouvert de peinture en très mauvais état. Je relève d'importantes traces de type moisissure.

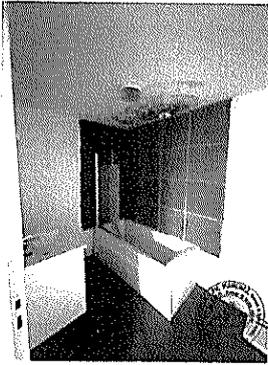
34.

Le **plafond** est recouvert de peinture en très mauvais état, présentant un point lumineux. Je relève d'importantes traces de type moisissure.
