## **PROCÈS VERBAL DE CONSTAT ET DE DESCRIPTION**

### **L'AN DEUX MILLE VINGT-DEUX, LE HUIT JUIN**

Certifie m'être transporté ce jour à **TOURCOING (59200) – 85 rue de la Baille**, à l'effet de procéder à la description de l'ensemble immobilier figurant au cadastre Section EO n°308.

## TOURCOING 85 rue de la Baille

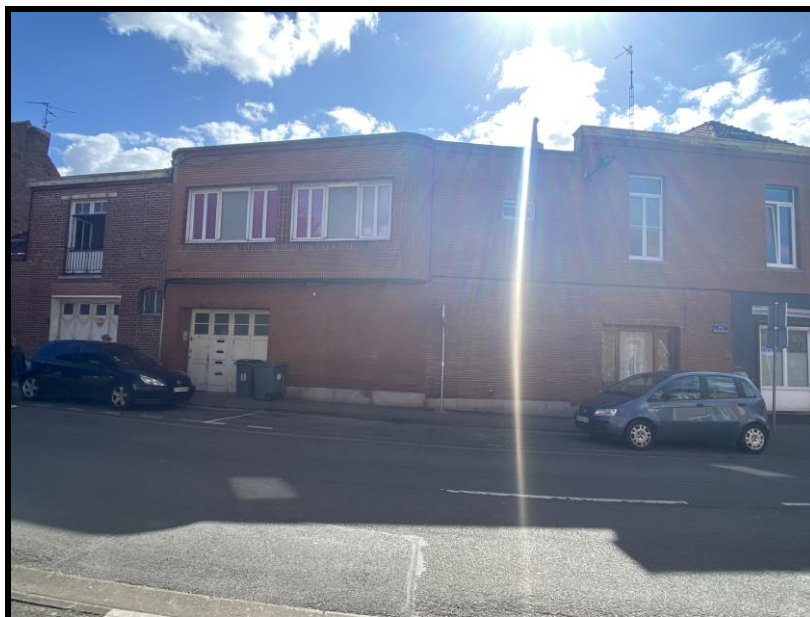
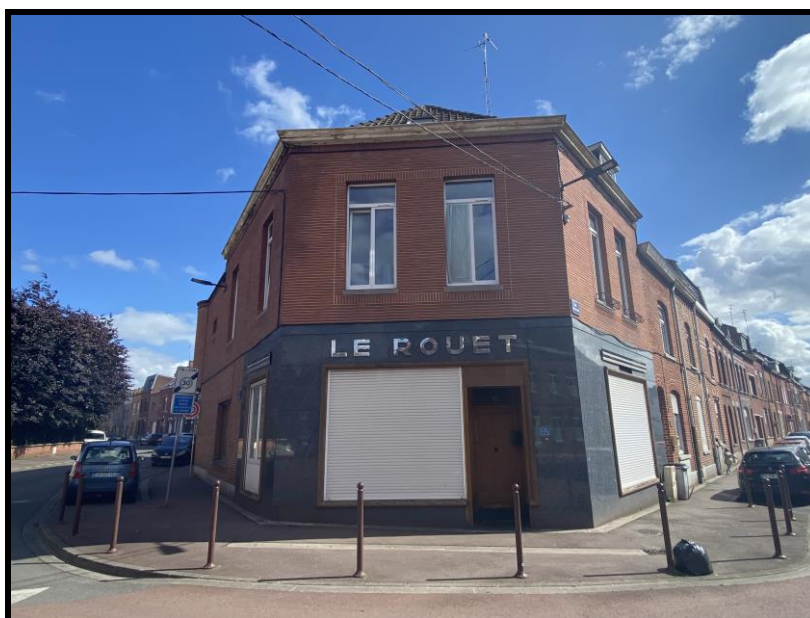
L'immeuble est élevé en briques avec une partie de la façade en rez-de-chaussée, recouverte de plaques de marbre.

La toiture est en tuiles d'argile mécanique.

Le chéneau est en bois, en mauvais état.

Les Huisseries sont en pvc équipées de double vitrage

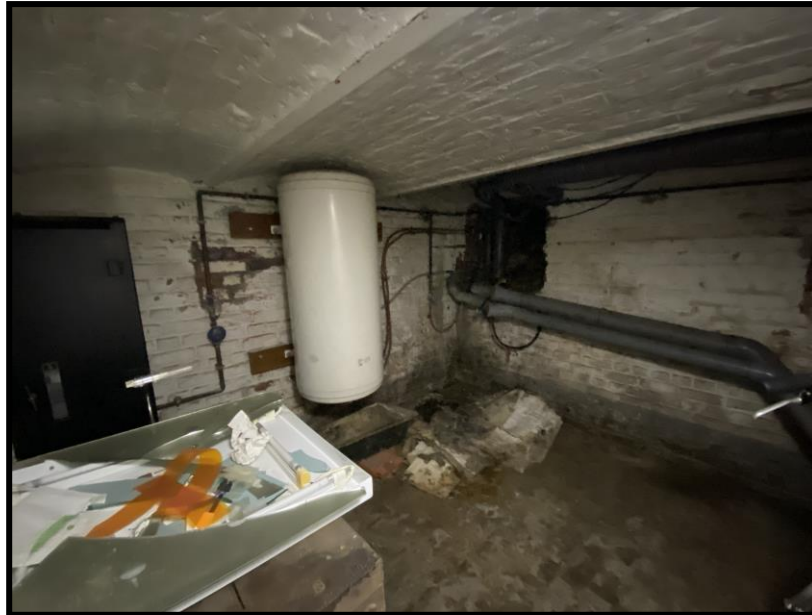
En descente, marches en briques avec nez de marches en bois, le tout meuble et non stabilisé.

La cave voûtée sur briques est à l'état brut.

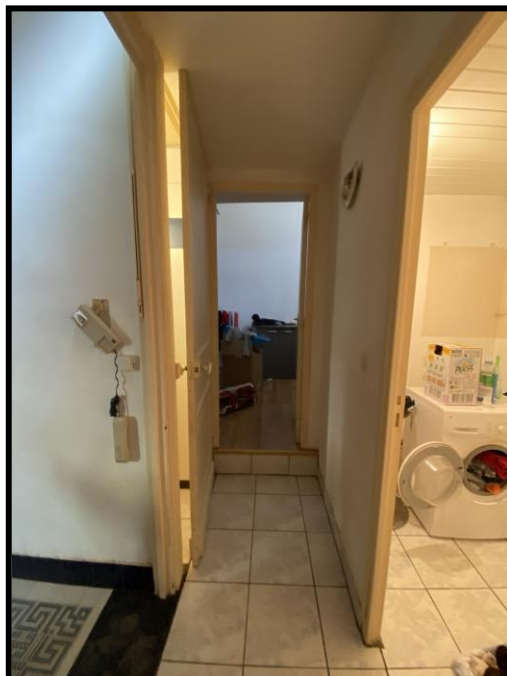
- ↳ Sol carrelé avec plinthes carrelées.
- ↳ Murs blanchis.
- ↳ Plafond blanchi comportant des traces, auréoles, en périphérie de la vmc.

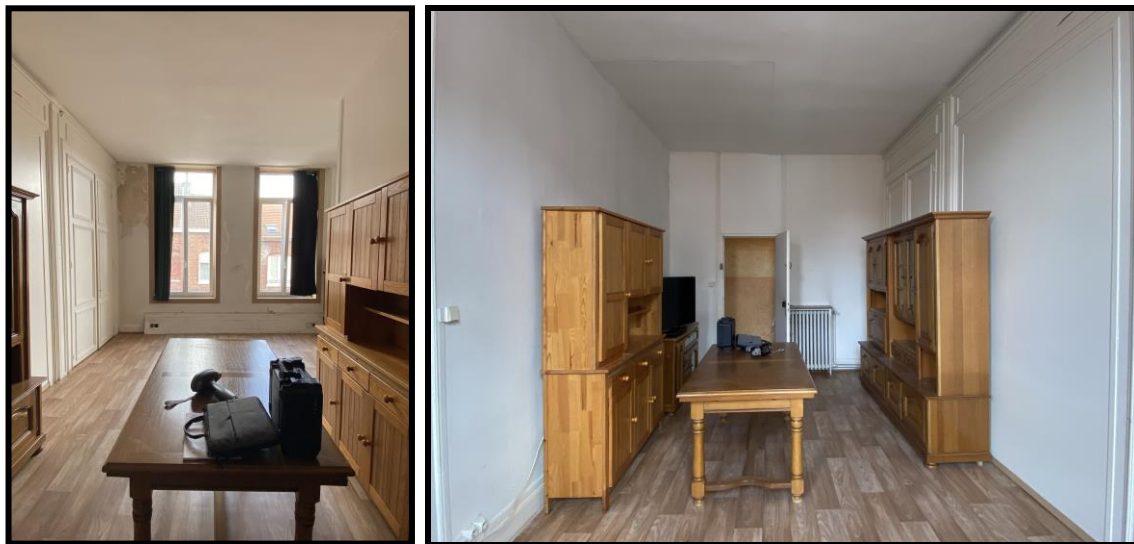
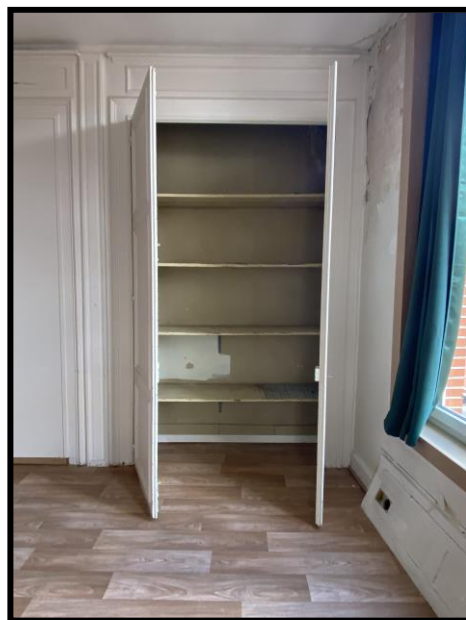
Plinthes, murs et plafond blanchis, le tout défraîchi, marqué par d'anciennes traces d'infiltrations au niveau du mur pignon côté gauche – vue de l'intérieur.

Il existe par ailleurs quelques fissurations naissantes sur la partie haute des murs, côté montée d'escalier avec l'appartement numéro 4.

Au plafond, il existe d'autres fissurations ou des raccords de placoplâtre.

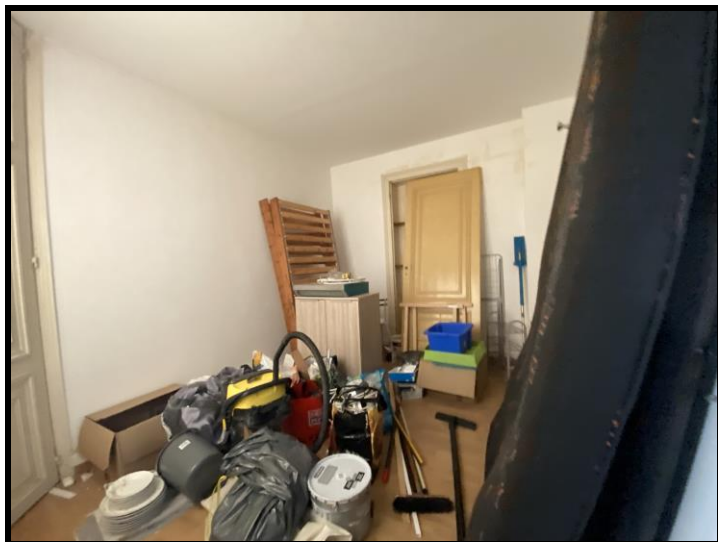
Présence d'importantes auréoles brunâtres sur le mur contigu aux parties communes.

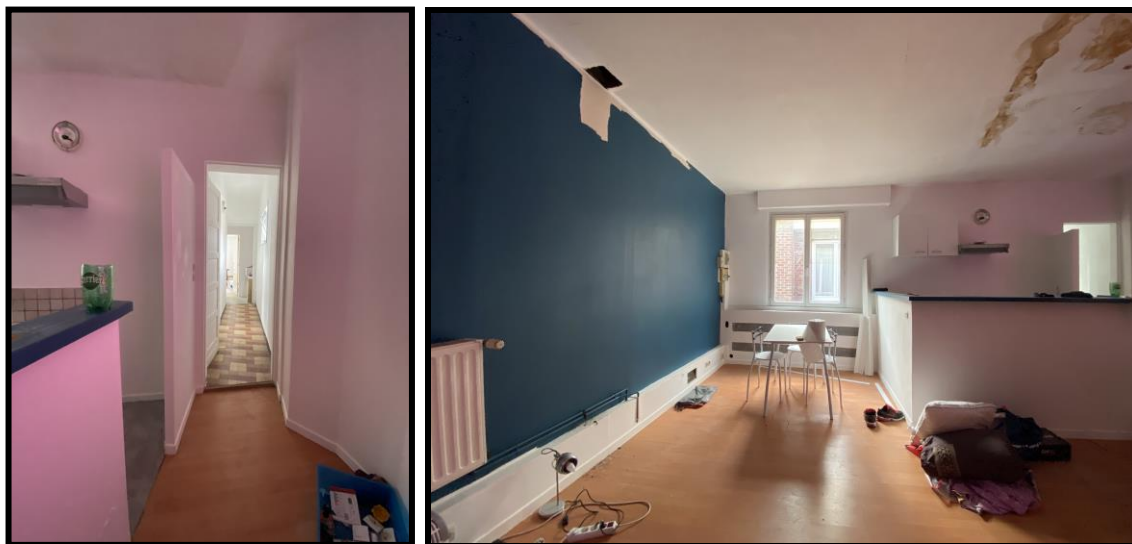
↳ Sol parquet stratifié qui est dégradé suite à un dégât des eaux provenant du plafond.

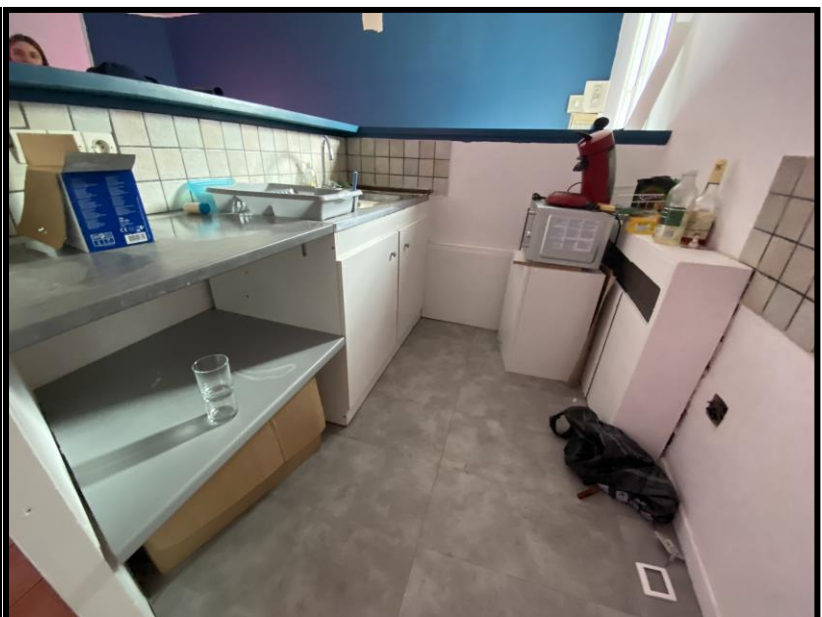
- ⇒ Sol avec revêtement dalle plastifiées.
- ⇒ Plinthes en bois.
- ⇒ Murs blanchis.
- ⇒ Plafond endommagé par dégât des eaux.

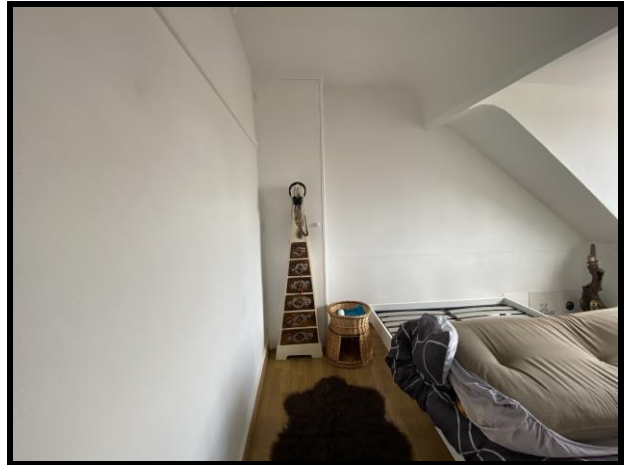
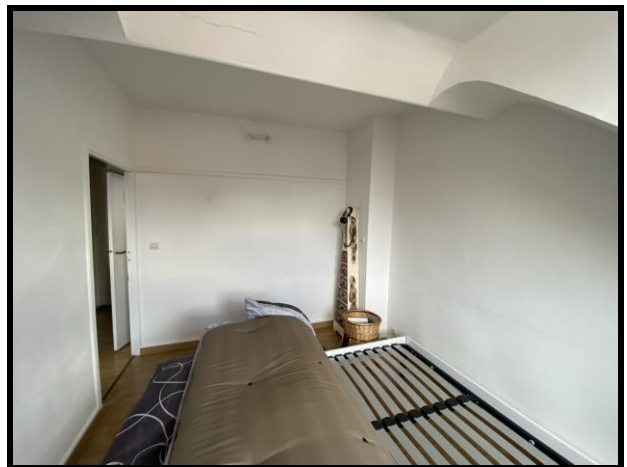
Présence, en périphérie de ce vitrage, de traces d'infiltrations.
