## PROCÈS VERBAL DE CONSTAT ET DE DESCRIPTION

L'AN DEUX MILLE VINGT-DEUX, LE VINGT-HUIT SEPTEMBRE A 16H30

Certifie m'être transporté ce jour à **ALLOUAGNE (62) 51 rue du Trou à la Mare**, à l'effet de procéder à la description de l'ensemble immobilier figurant au cadastre Section AH n°155 (partie pâture et garage) & 156 (immeuble d'habitation).

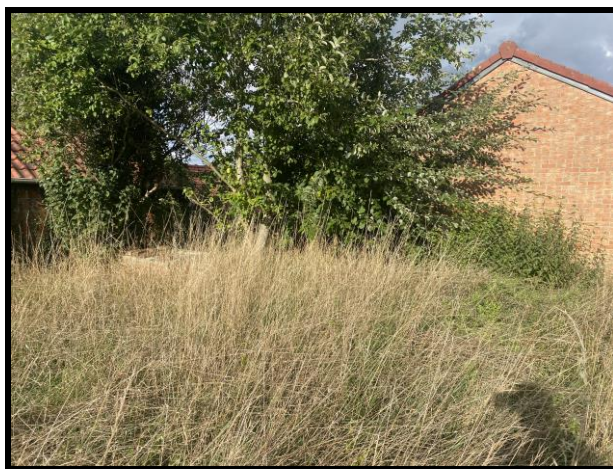
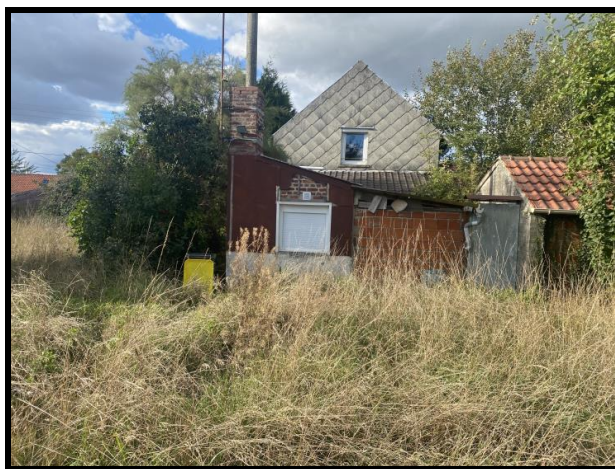
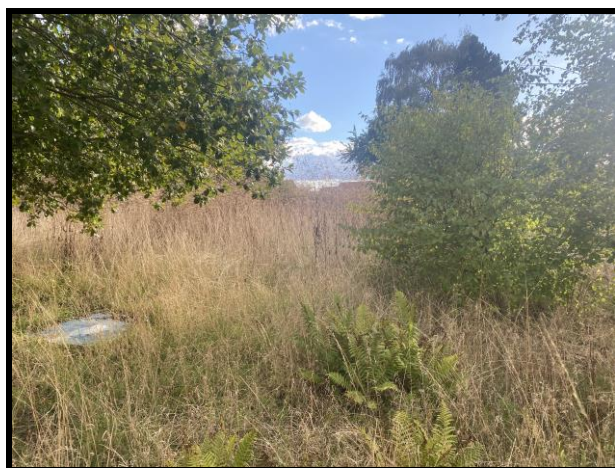
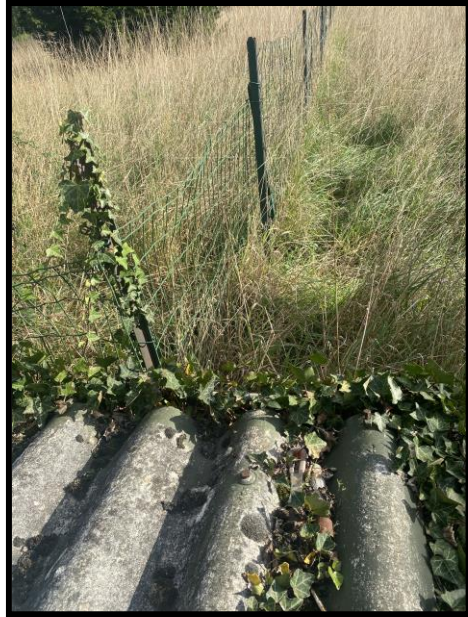
Étant précisé que la partie garage déborde sur environ 50cm sur la limite séparative avec la parcelle voisine, cadastrée Section AH 154.

L'ensemble est particulièrement visible sur l'arrière, en limite séparative avec le jardin AH 155, concerné par la présente procédure.

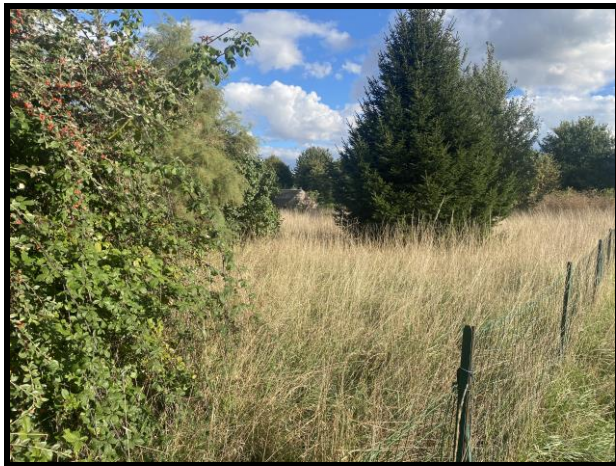
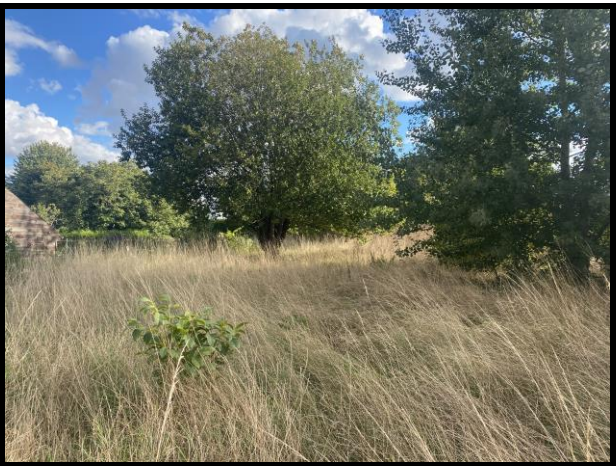
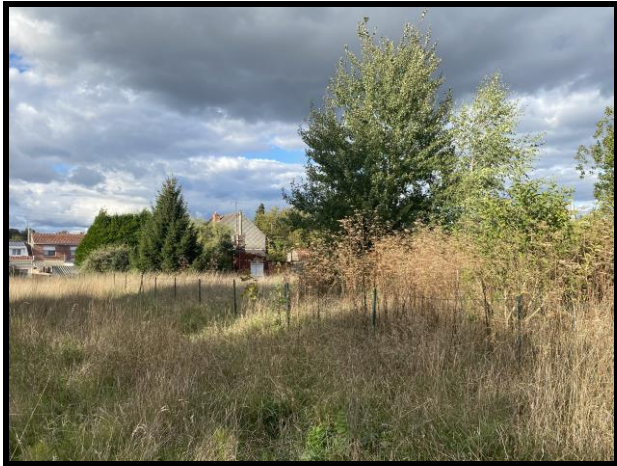
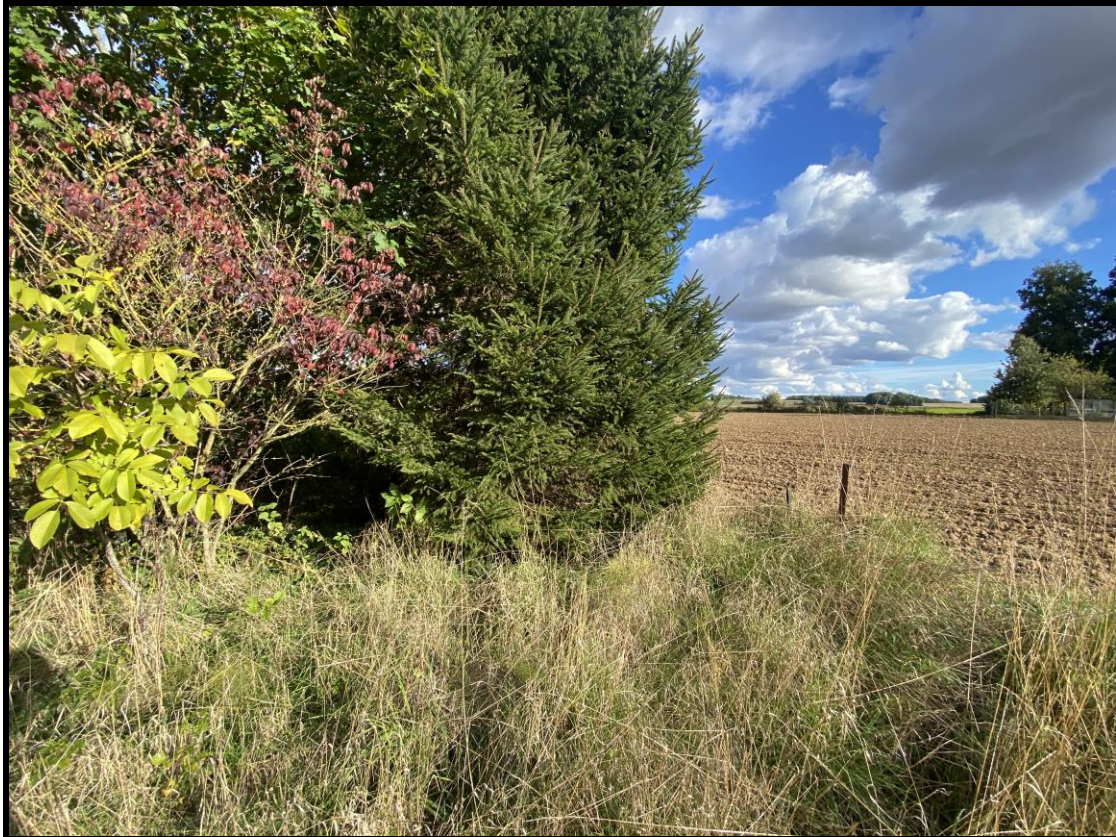
Sur arrière, présence d'une pâture à l'état sauvage, sans aucun entretien.

La parcelle AH 155 est délimitée de la parcelle AH 154, située sur la droite vue depuis la rue, par un grillage souple et en partie gauche, par une partie de la maçonnerie de l'immeuble voisin et par un autre grillage souple, en seconde partie.

Pour ce qui est du fond de la parcelle, l'ensemble est à l'état d'abandon, à l'état de jungle, totalement envahi par la végétation.

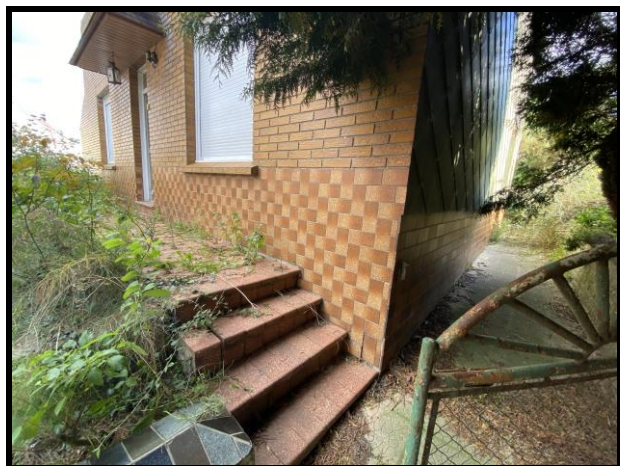
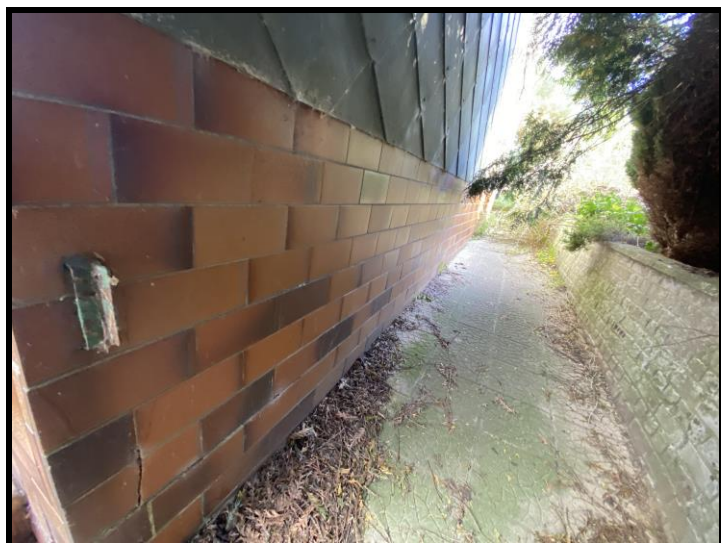
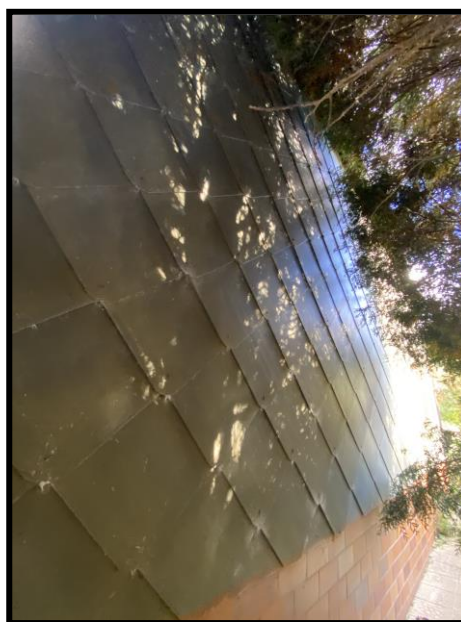
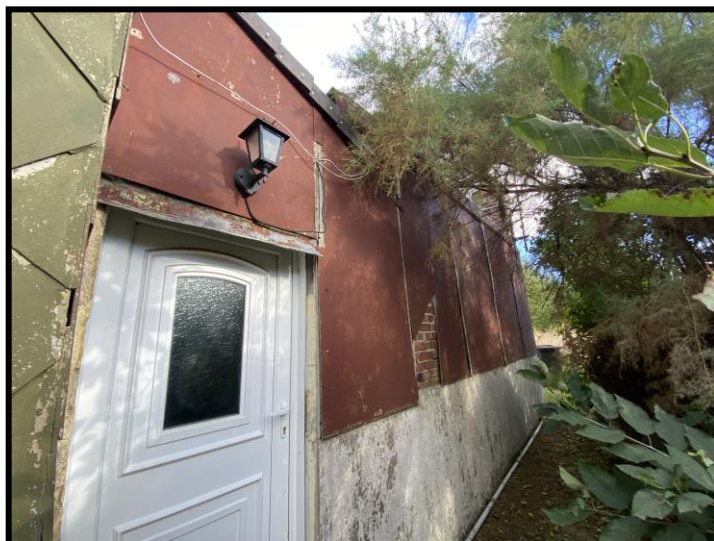
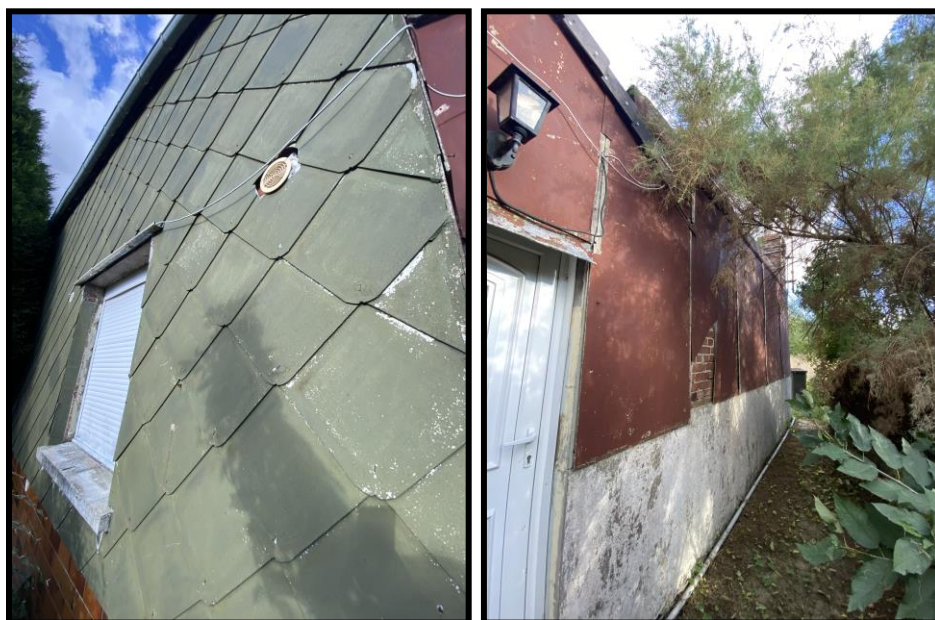
Sur la façade côté Est, à droite, même soubassement composé d'un parement briquettes émaillées et d'un bardage en dalles carrées Eternit.

En deuxième partie, plaques fibrociment Eternit partiellement éventrées sur la façade.

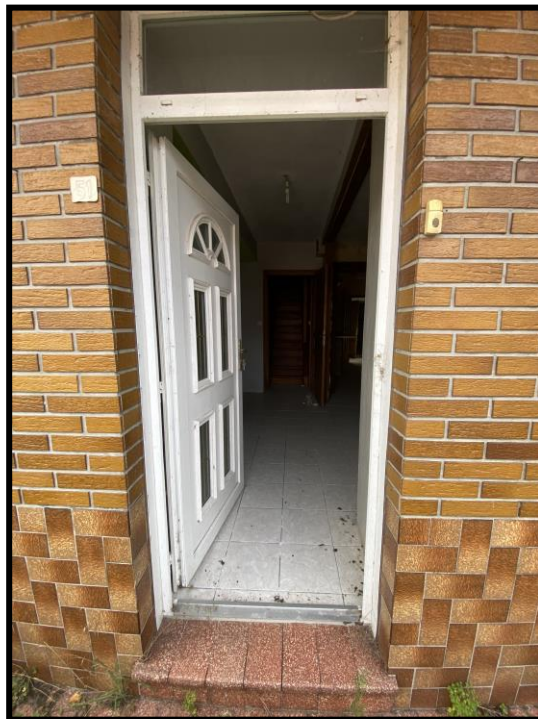
- ↪ Sol carrelé sur toute la surface présentant des remontées de sels minéraux au niveau des joints de ciment de carrelage.
- ↪ Côté droit, sol carrelé avec plinthes carrelées.
- ↪ Murs sur enduit taloché, badigeonné et d'un mur de pierre de parement, côté cuisine.
- ↪ Plafond blanchi mais noirci par l'humidité et la moisissure. A noter que ce plafond est lézardé.

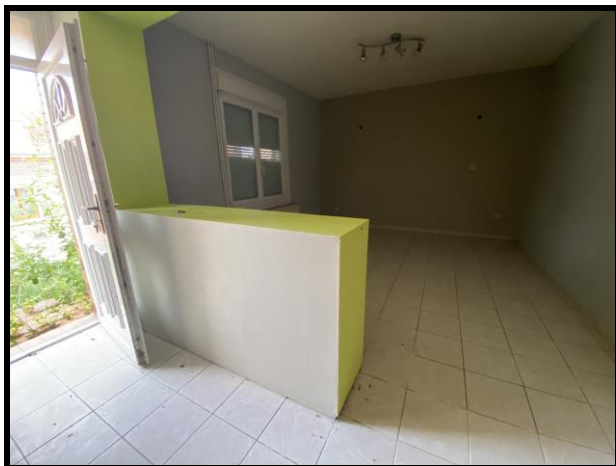
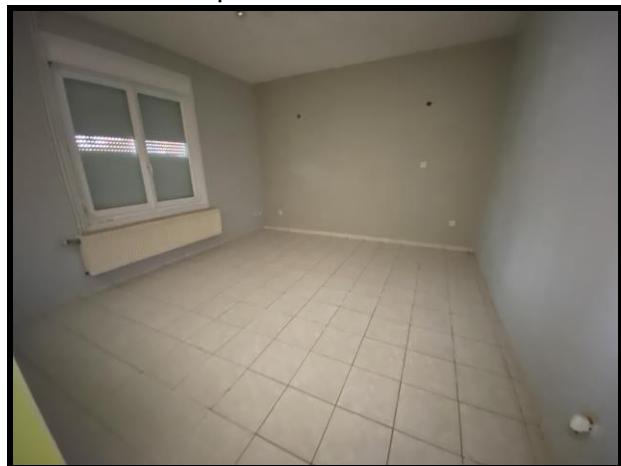
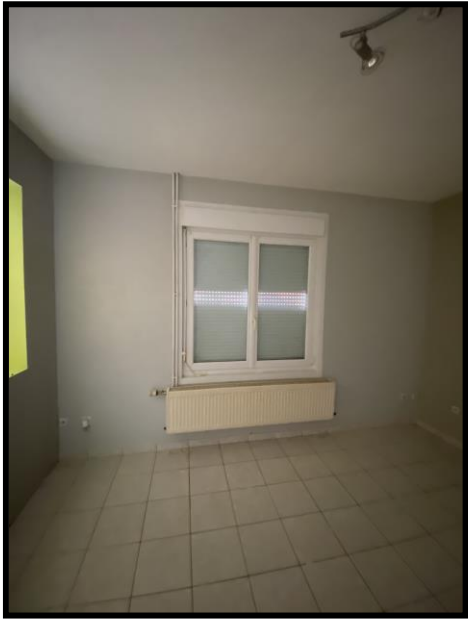
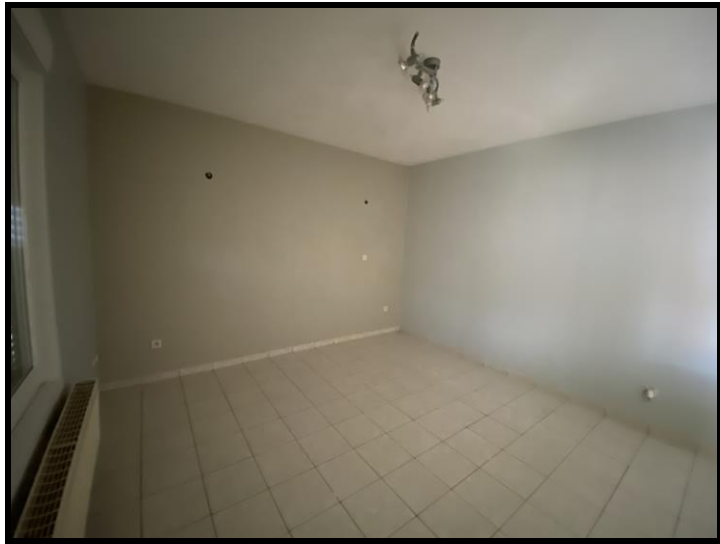
On retrouve la même décoration avec sol carrelé avec rejets de sels minéraux au niveau des joints ciment.

Le sol est hors plan.

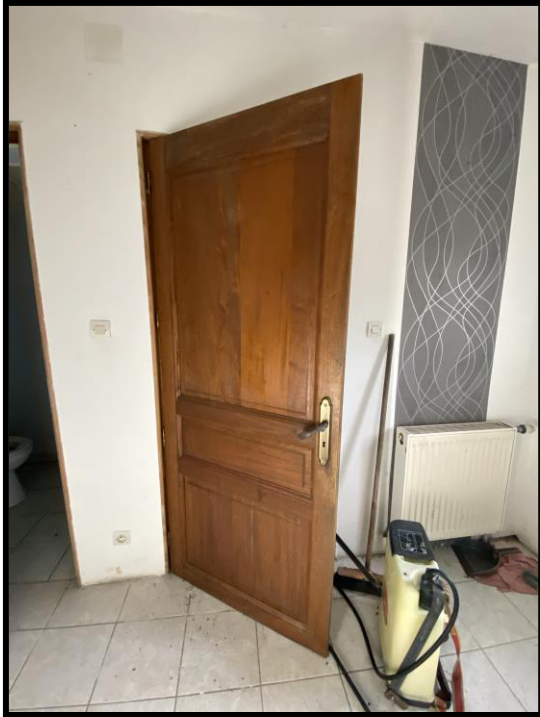
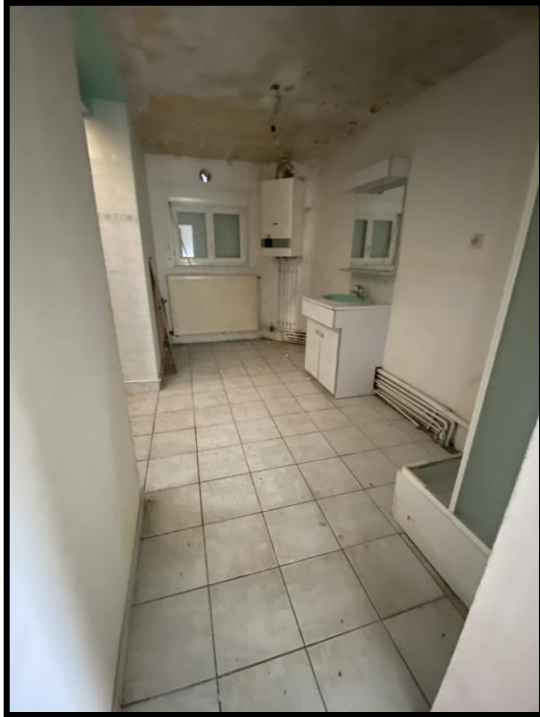
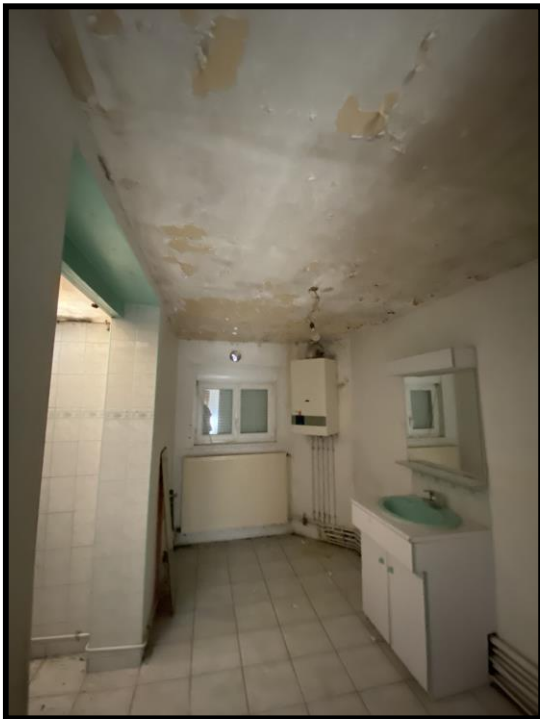
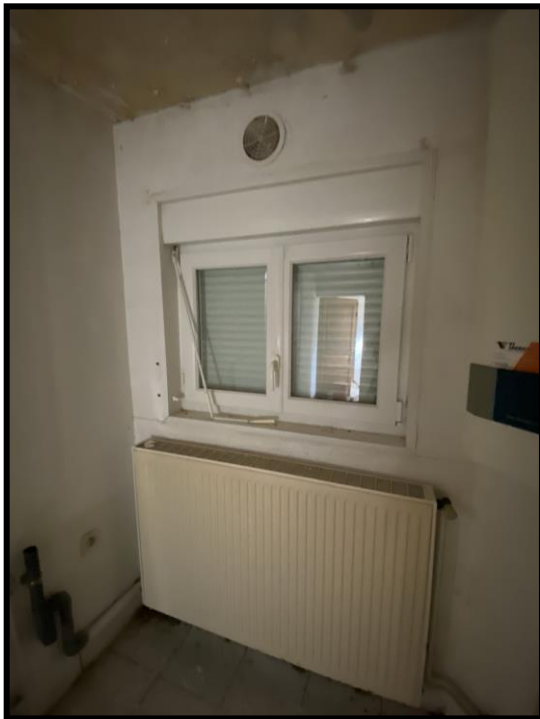
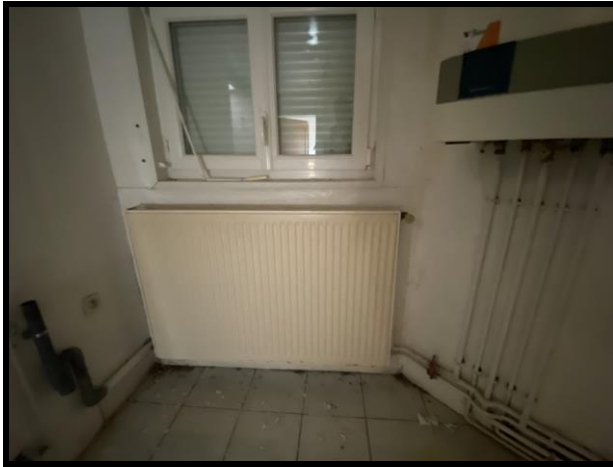
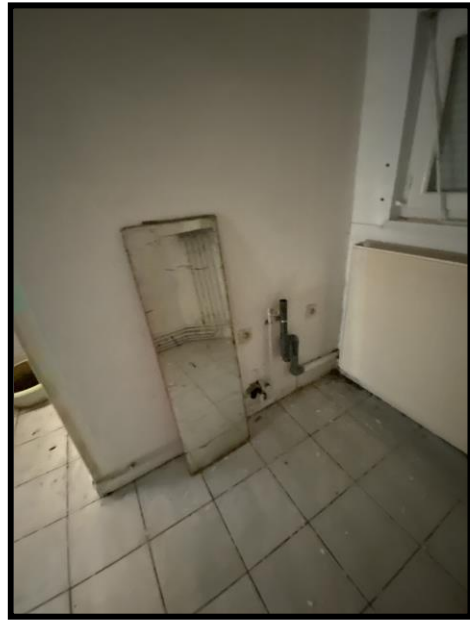
- ↳ Sol carrelé et plinthes carrelées.
- ↳ Murs et plafond placo, le tout à l'abandon. La peinture s'écaille, pèle au plafond.

Le plafond est éventré, translucide avec une plaque de polycarbonate et le tout, sinistré par un ancien dégât des eaux.

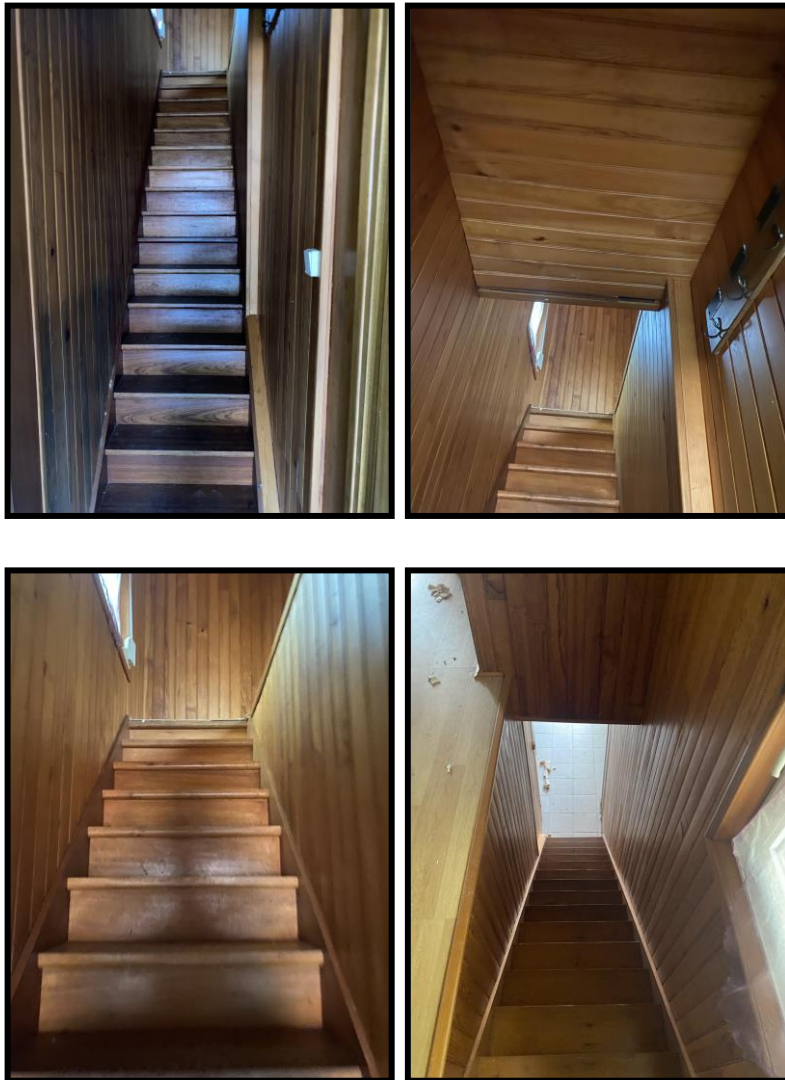
L'habillage des murs en bois est rongé par l'humidité.

Absence de main courante.
