PROCÈS VERBAL DE CONSTAT ET DE DESCRIPTION

L'AN DEUX MILLE VINGT-TROIS, LE CINQ JUILLET

ARMENTIERES 16 rue du 11 novembre

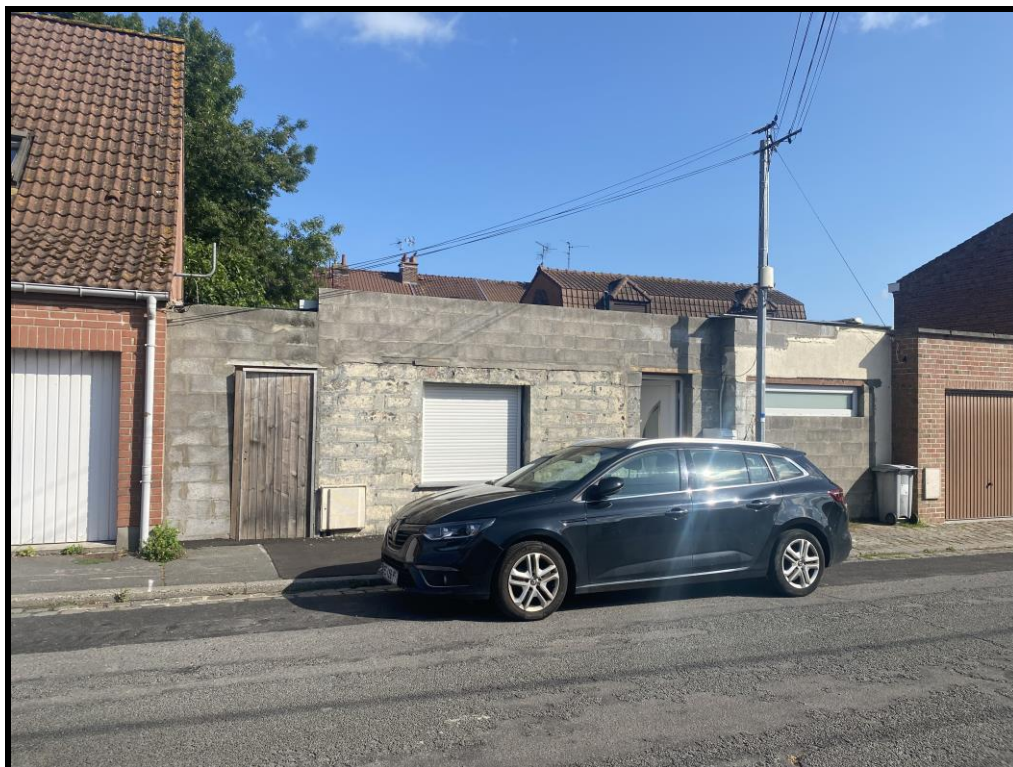
À l'origine, il s'agissait d'une maison avec une toiture deux pans qui a disparu, élevée sur parpaings bruts, sans enduit ni élément décoratif en façade.

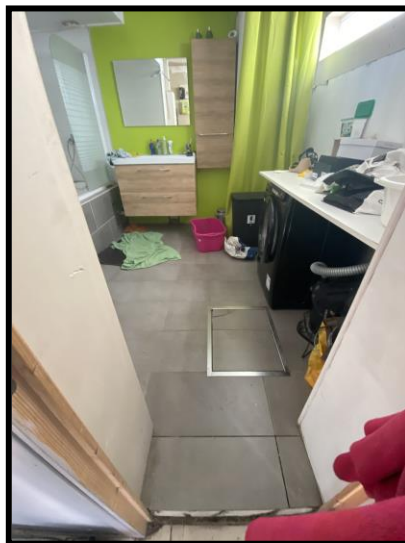
Salle d'eau

Présence de traces d'humidité et d'infiltrations sur la partie droite du vitrage, dans un caisson placo.

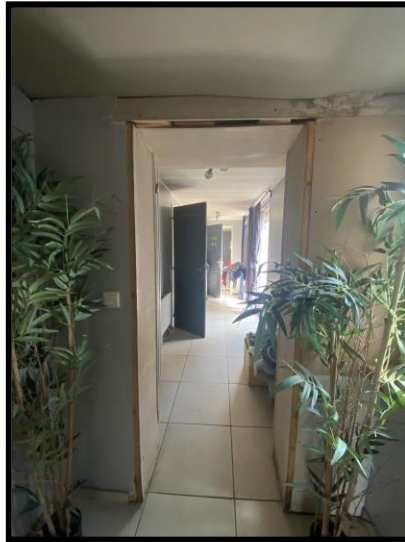
Couloir de distribution vers chambres

- ↪ Sol carrelé, plinthes en bois.
- ↪ Murs et plafond avec placoplâtre, le tout blanchi ou badigeonné, défraîchi.
- ↪ Sur la partie basse des murs, au niveau du premier couloir, présence de
- ↪ remontées d'humidité.

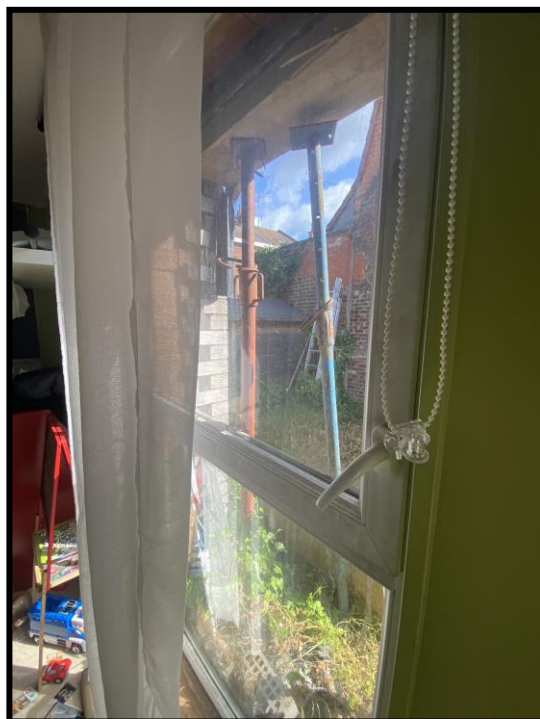
Depuis l'intérieur de cette chambre, je constate au niveau des châssis de fenêtres, plusieurs étais de renfort au niveau des linteaux.

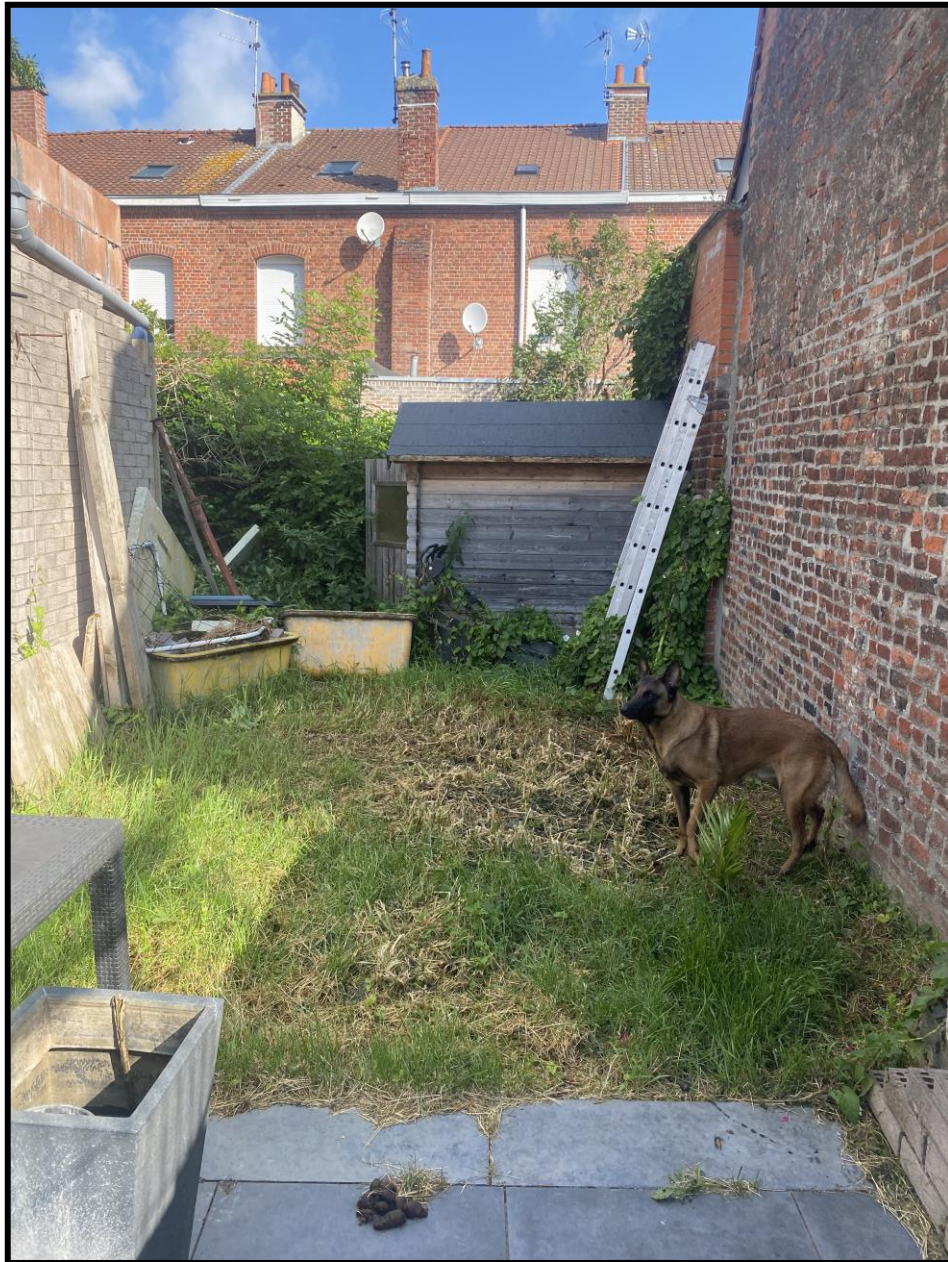
Terrasse

- ↪ Sol carrelé à l'état d'abandon.
- ↪ Murs recouverts d'un parement de briques non finalisé.

Présence d'un petit jardin, également à l'état d'abandon.
Un doublage au niveau des façades également non finalisé.
Toiture pour ce qui est de la partie apparente, sur bac acier.
