PROCÈS VERBAL DE DE DESCRIPTION L'AN DEUX MILLE VINGT-TROIS, LE VINGT-SEPT AVRIL A 14H00

Certifie m'être transporté ce jour **1168 Route de Bailleul à 59270 BERTHEN**, sur la parcelle cadastrée **ZC 79** à l'effet de procéder à la description de l'immeuble qui s'y dresse.

Il s'agit d'une maison individuelle, bâtie sur la parcelle ZC 79, à proximité immédiate d'un garage automobile.

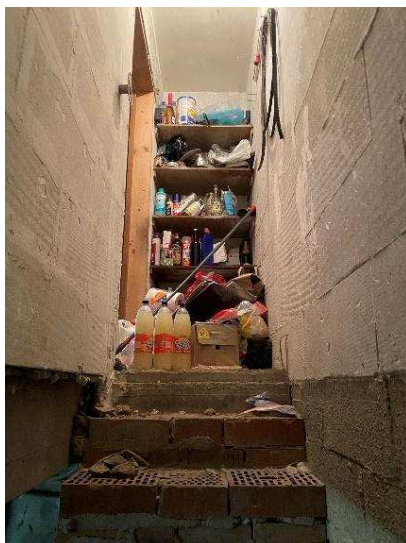
Dalle de sol brute présentant d'importantes remontées d'humidité.

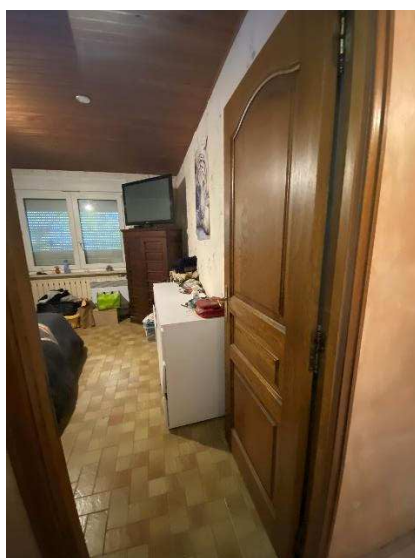
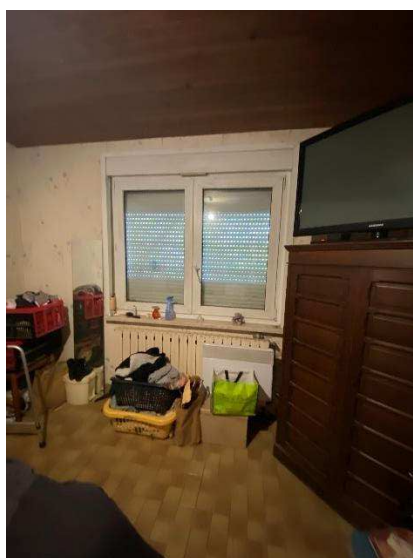
CHAMBRE À LA SUITE

Plafond sur lambris vernis blanchis par l'humidité.

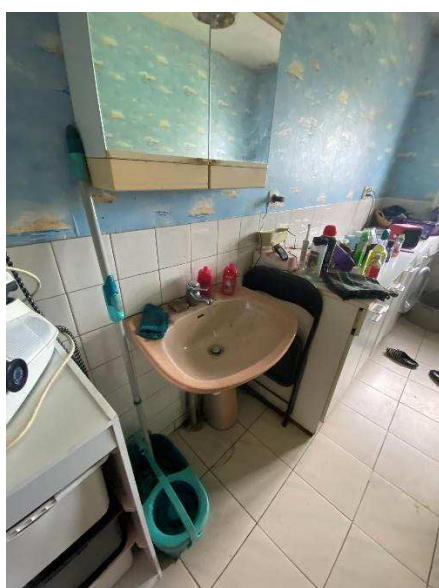
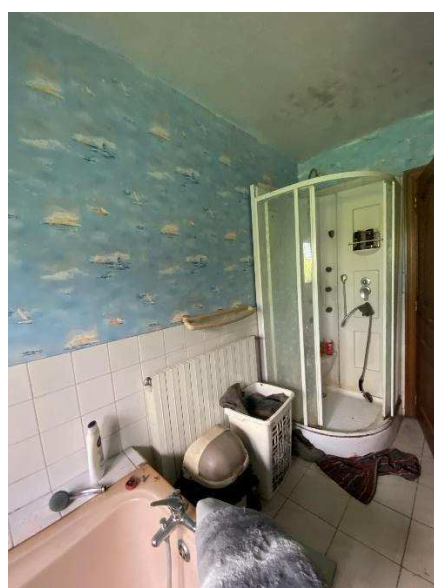
SALLE D'EAU

Plafond blanchi, noirci par l'humidité et la moisissure.

Un lavabo sur colonne en mauvais état.

Une cabine de douche avec système balnéo, irrécupérable en l'état.

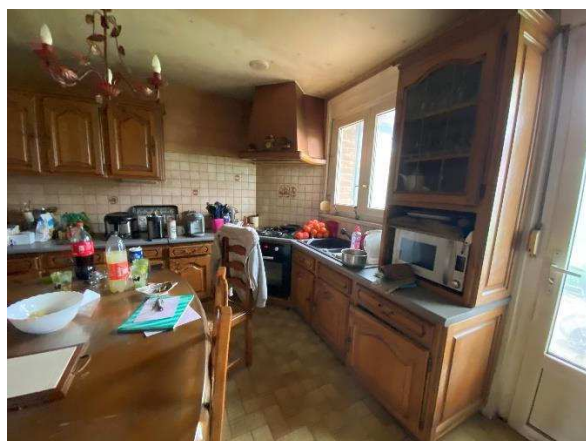
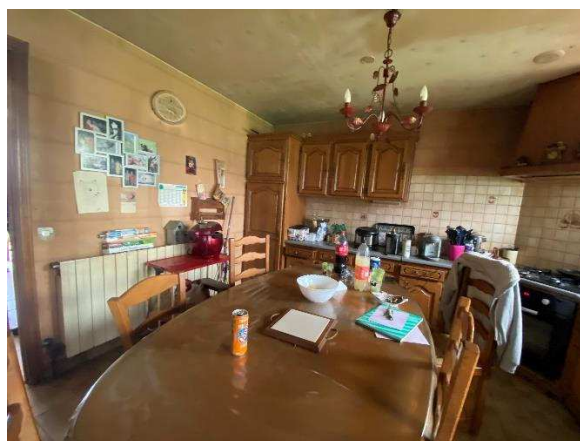
CUISINE

Murs sur enduit peint, ensemble noirci.

Plafond blanchi noirci également, laissant apparaître des fixations du placo.

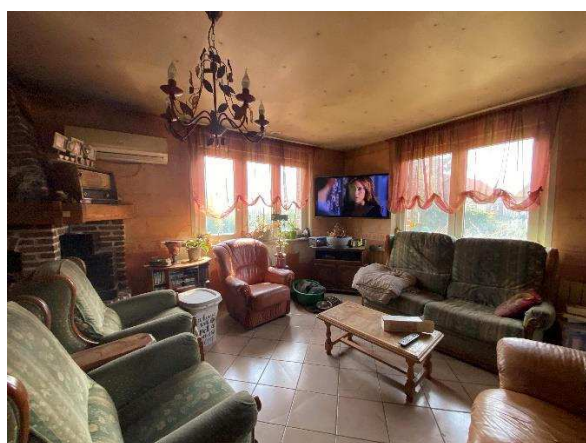
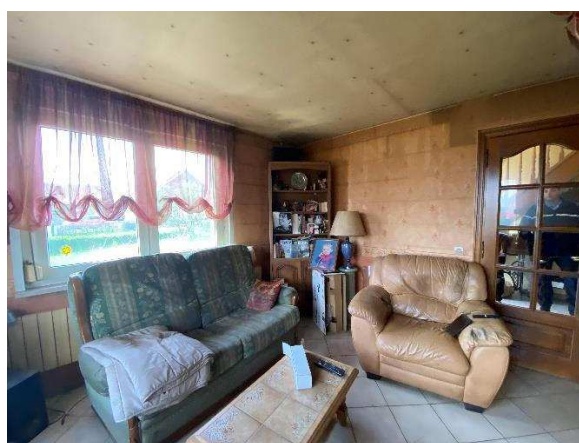
Même décoration que le coin séjour. Au sol le carrelage est fendu et fissuré.

Interrupteur, prises de courant, un climatiseur hors service ainsi qu'il m'en est précisé.

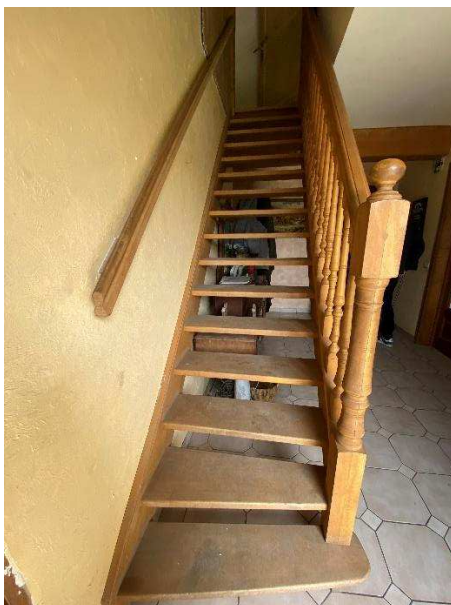
R+1

Un escalier de meunier en bois brut. Main courante des deux côtés.
Plaques Ytong en montée badigeonnés enduit façon taloche.
Soupente et plafond qui sont blanchis ; ensemble en mauvais état.
