PROCÈS VERBAL DE CONSTAT ET DE DESCRIPTION

L'AN DEUX MILLE VINGT-DEUX, LE TRENTE MARS À 16H00

Certifié m'être transporté ce jour à **BRUAY LA BUISSIÈRE (62700) 77 rue Louis Dussart**, à l'effet de procéder à la description de l'immeuble qui s'y dresse, figurant au cadastre Section AD n°354.

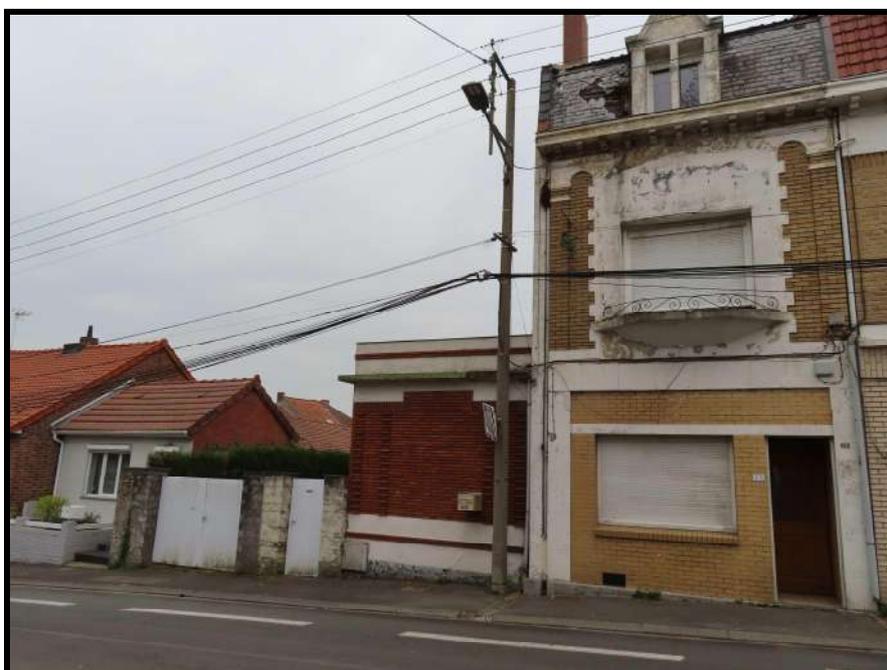
Il s'agit d'un immeuble en briques avec une mitoyenneté, couverture tuiles et ardoises.

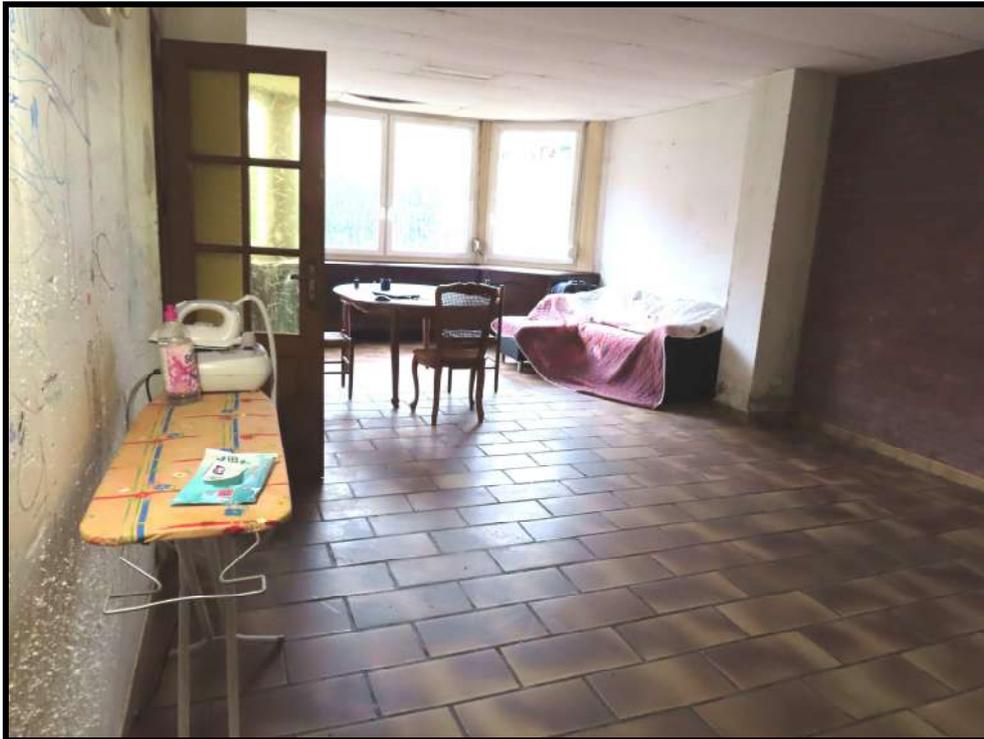
Salle à manger

- ↪ Sol et plinthes carrelés.
- ↪ Murs mis à nu.
- ↪ Faux plafond composé de dalles sur cadre.

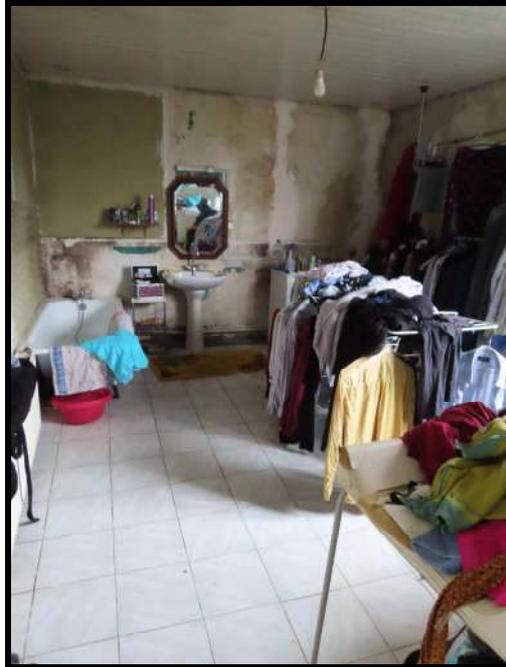
Salle de bains

- Un branchement machine.
- Un lavabo sur colonne.
- Une baignoire.
- Un radiateur de chauffage central avec une bouton thermostatique ; ensemble hors d'âge

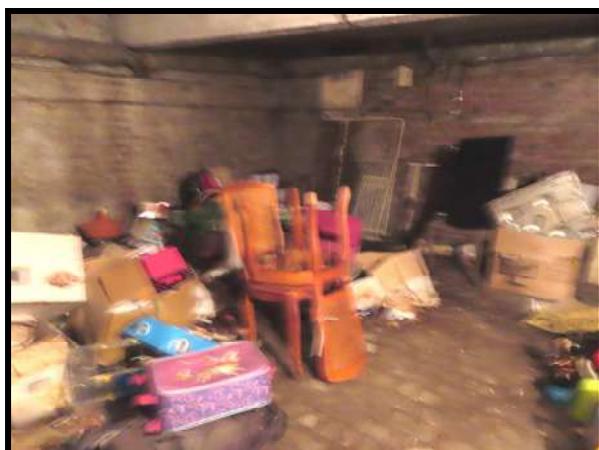
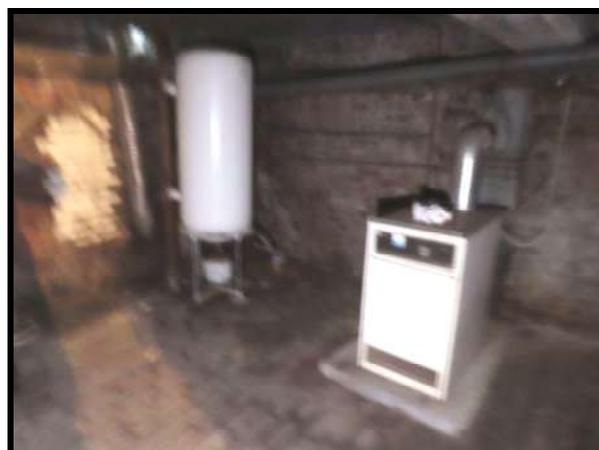
Cave

La cave elle-même est totalement brute, en deux parties séparées par une porte bois. Dans l'une d'entre elle se trouve un ballon d'eau chaude et une chaudière de marque STELRAD SIDERAL.

Cet immeuble est équipé d'une installation de chauffage central gaz de ville.
Mais cette installation est hors d'usage.
Présence d'un chauffe-eau au gaz, également dans la cuisine, hors d'état également.

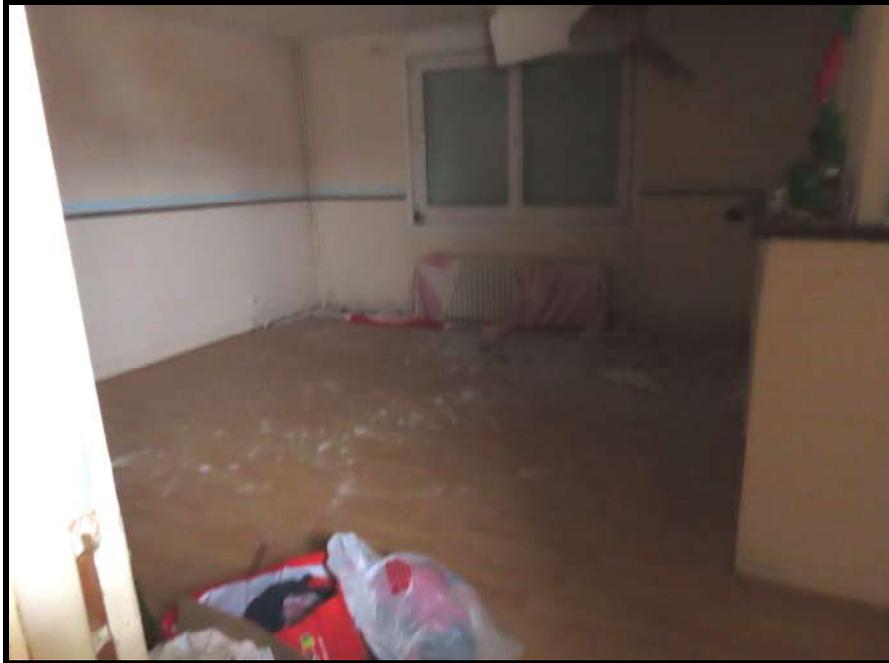
Chambre façade avant

Le plafond est cependant recouvert de dalles de polystyrène et présente un sinistre d'infiltration avec une partie effondrée.

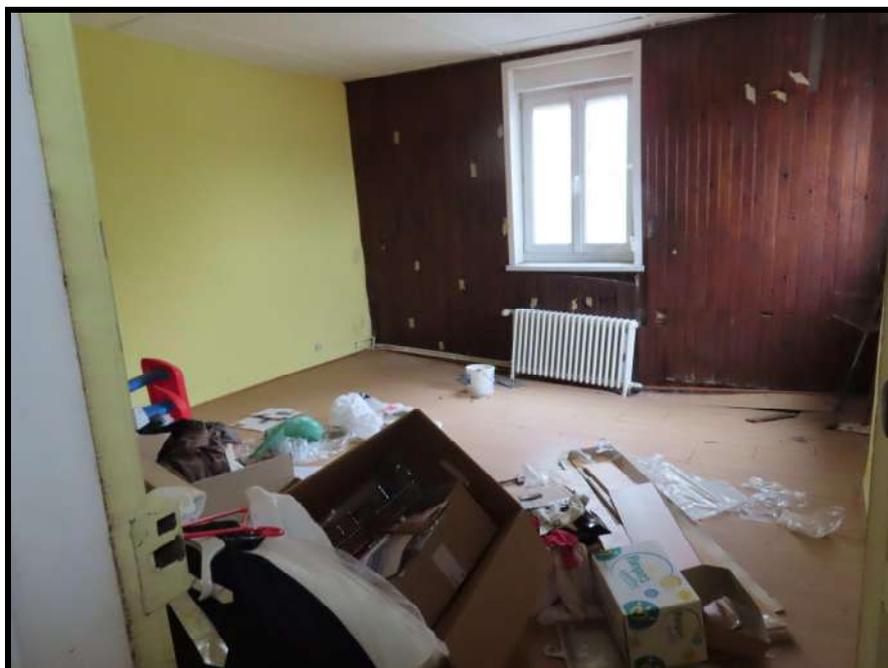
Chambre façade avant

A l'identique également, touchée par le sinistre constaté à l'étage inférieur.

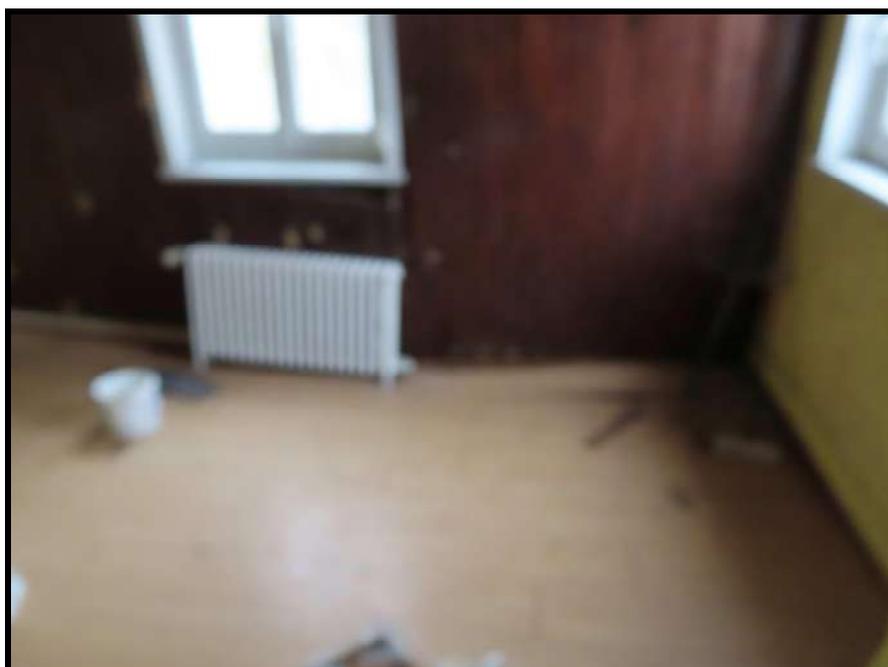
Dans cette pièce, la zone concernée est le plancher en façade, lequel présente un affaissement important.

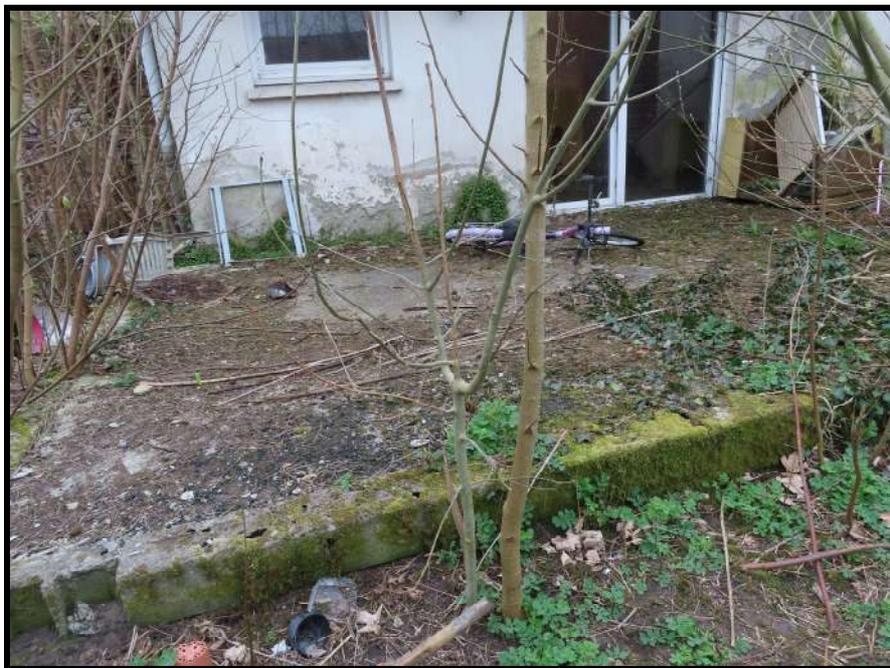
Il existe une terrasse en maçonnerie brute, un jardin à l'état d'abandon, envahi de végétation non entretenue.

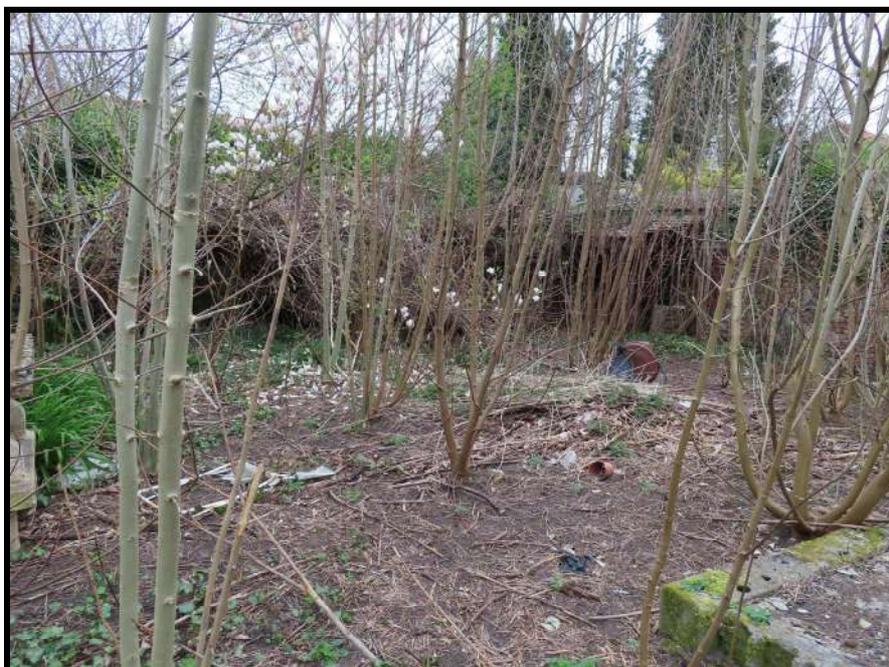
En fond de parcelle, le reste d'un abri bois.
