PROCÈS VERBAL DE CONSTAT ET DE DESCRIPTION

L'AN DEUX MILLE VINGT-ET-UN, LE VINGT DECEMBRE À 11H00

Certifie m'être transporté ce jour à **HAINES (62138) 36 rue des Peupliers**, à l'effet de procéder à la description de l'immeuble qui s'y dresse et figurant au cadastre section AB n°389 étant précisé qu'il existe un passage avec des droits indivis sur la parcelle cadastrée section AB numéro 320 qui comprend un accès aux numéros 38, 36 et 34 de la rue.

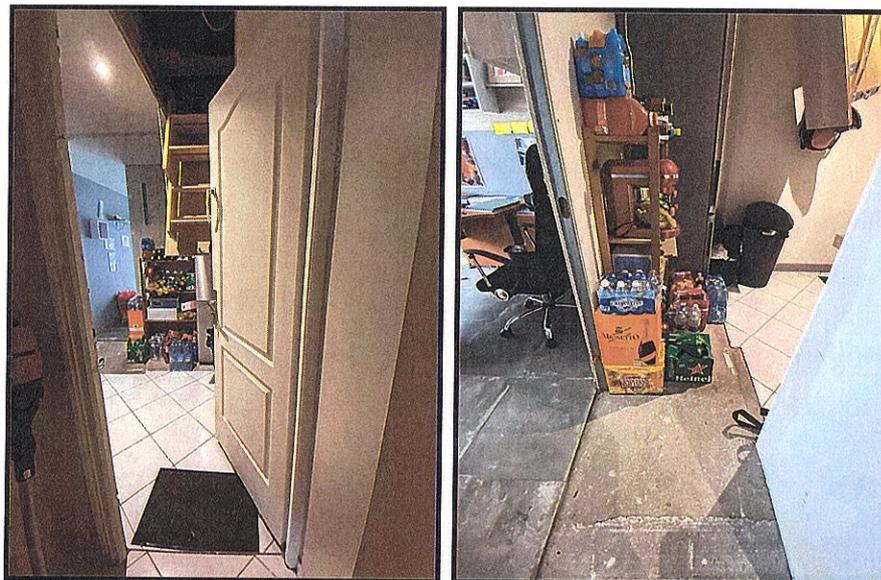
Espace bureau

Cette pièce est non finalisé.

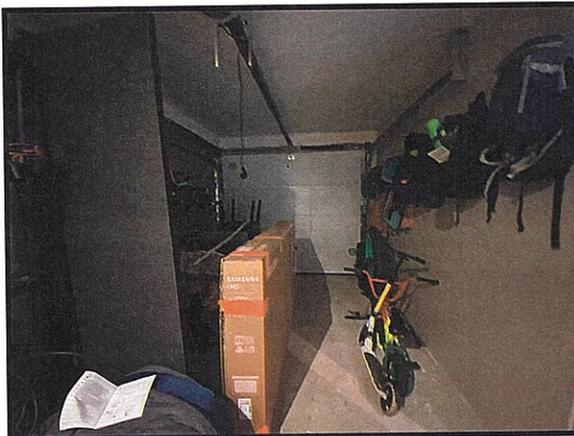
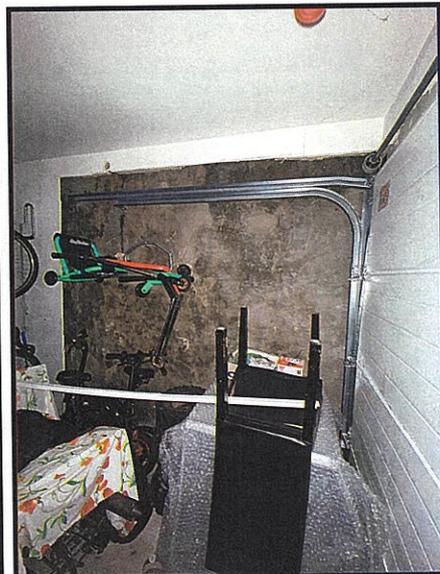
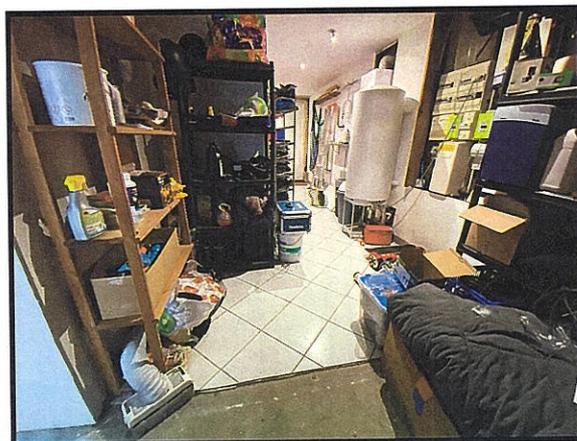
Dégagement sur arrière

- ↳ Traces de la dépose d'une ancienne cloison, visible sur les murs et le plafond.
- ↳ Sol carrelé, plinthes en bois, placoplâtre aux murs et au plafond, le tout blanchi.

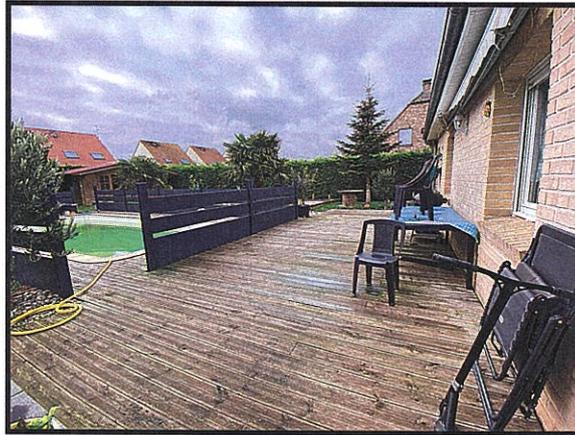
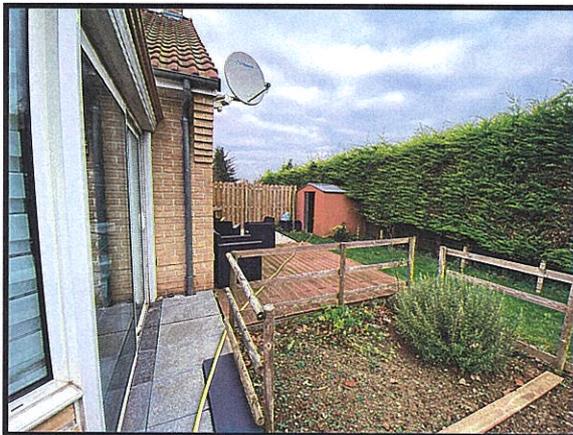
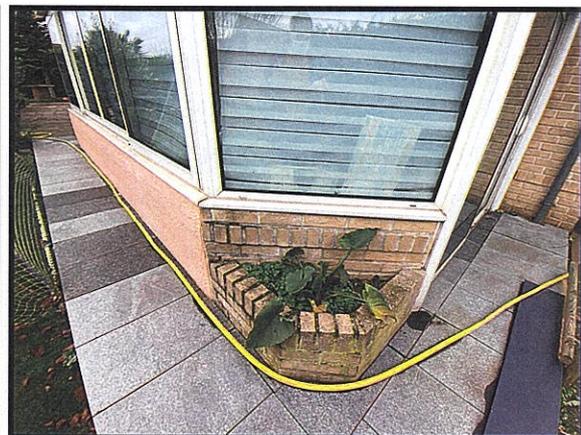
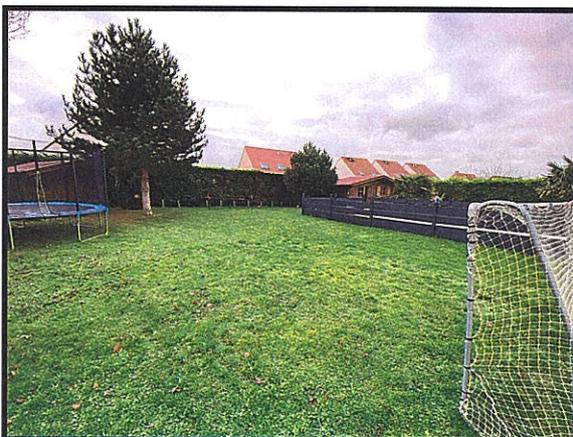
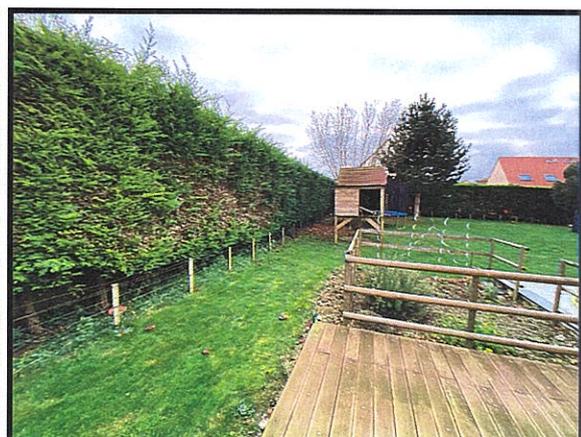
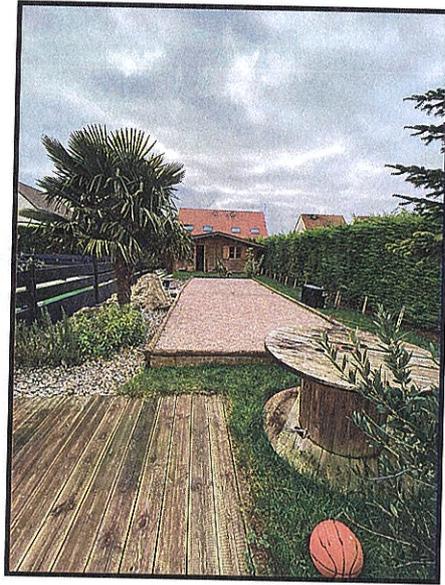
Partie extérieure

Sur la toiture, présence de panneaux photovoltaïques qui ne sont pas opérationnels.
