PROCÈS VERBAL DE CONSTAT ET DE DESCRIPTION

Certifie m'être transporté ce jour à **HENIN-BEAUMONT, 118-126 rue du Marais**, à l'effet de procéder à la description de l'immeuble qui s'y dresse figurant au cadastre Section BL n°311 et 312

Hénin-Beaumont 118 à 126 rue du Marais

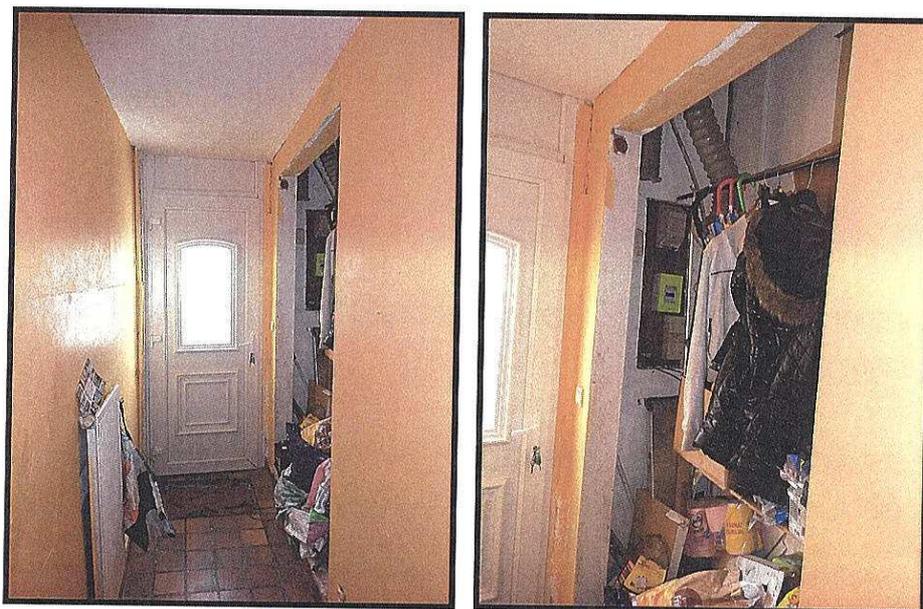
Entrée

Accès par une porte pvc sur rue semi vitrée, en bon état.

- ↪ Sol et plinthes carrelés.
- ↪ Murs et plafond enduits, en mauvais état.

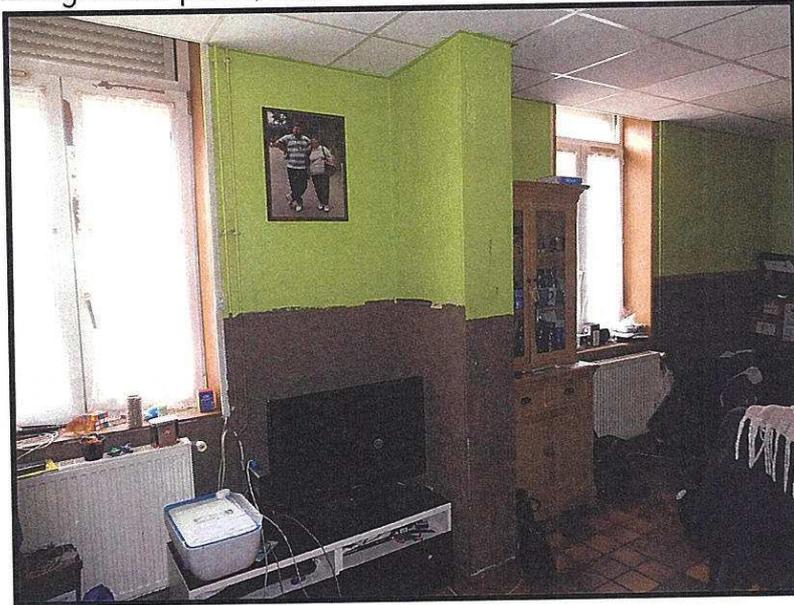
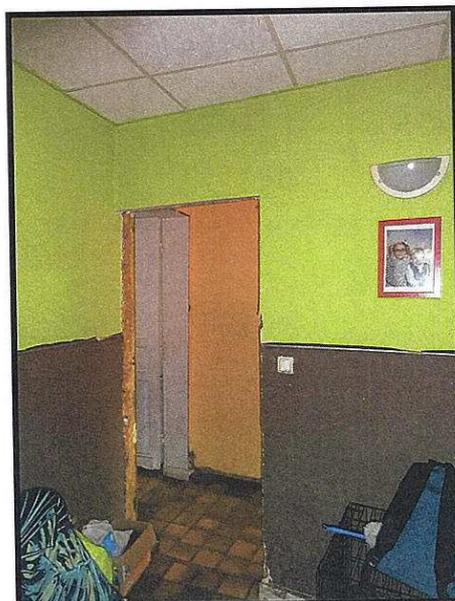
Salon séjour

↳ Décoration à l'identique de la pièce précédente à l'exception du plafond habillé de dalles sur cadre.

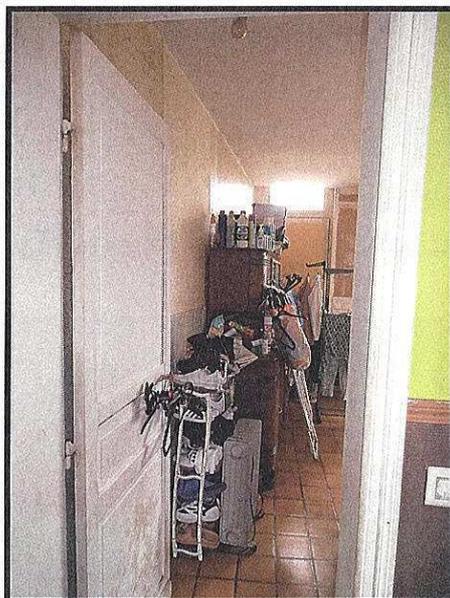
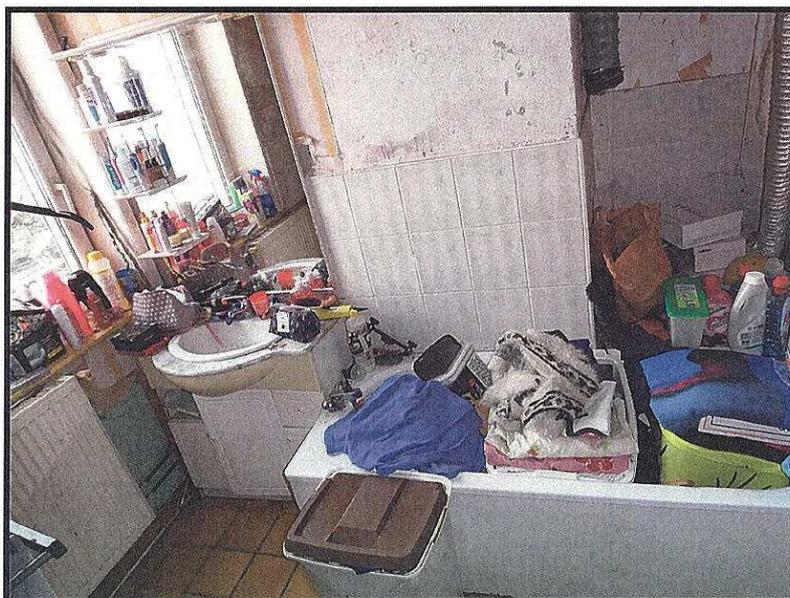
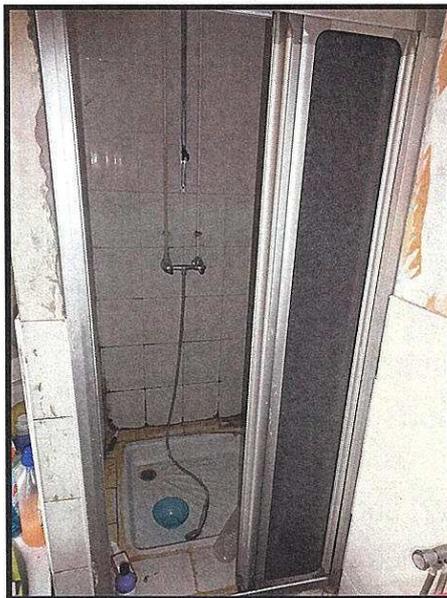
Salle de bains

- ↳ Sol et plinthes carrelés.
- ↳ Murs carrelés à mi-hauteur.
- ↳ Sur le reste des supports, doublage en mauvais état.

Cette pièce est éclairée par une porte bois avec vitrages condamnés, ancienne et imposte vitrée ainsi qu'une fenêtre pvc avec persienne pvc, hors d'usage.

- Un radiateur de chauffage central.
 - Un lavabo.
 - Une baignoire.
 - Une douche.
 - Des branchements machine.
- L'ensemble est hors d'âge et en mauvais état.

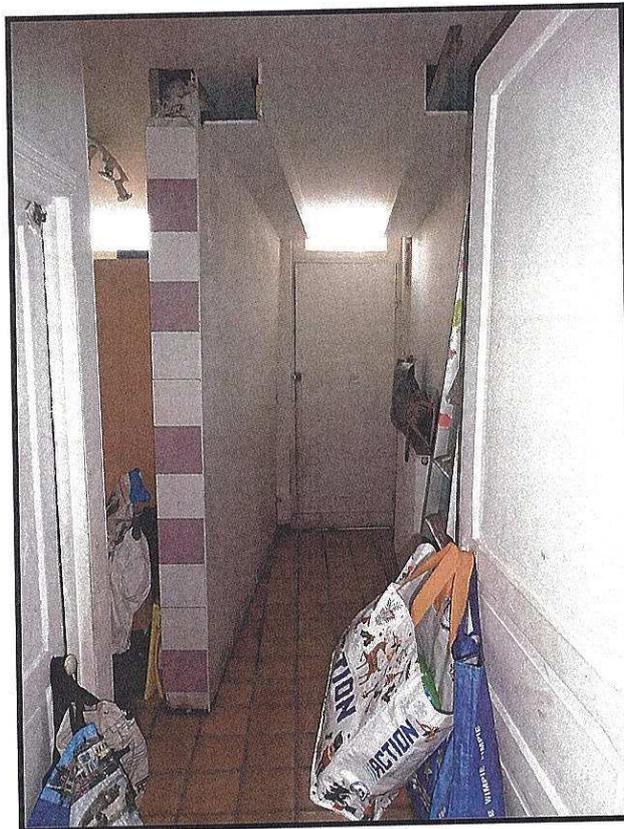
Circulation vers cuisine

- ↪ Sol et plinthes carrelés.
- ↪ Murs et plafond doublés, le tout est en mauvais état.

Un radiateur de chauffage central.
Une porte en mauvais état, vers l'extérieur avec imposte vitrée.
Cette circulation distribue la cuisine et la cave.

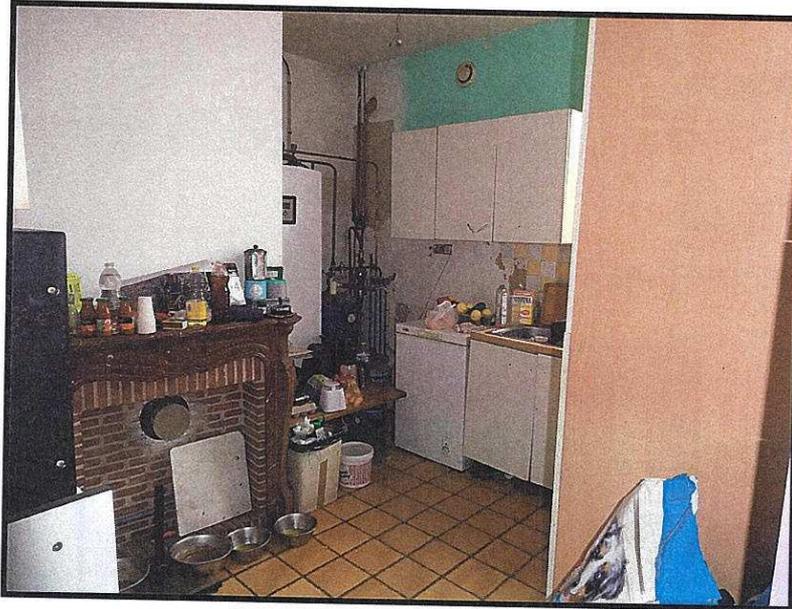
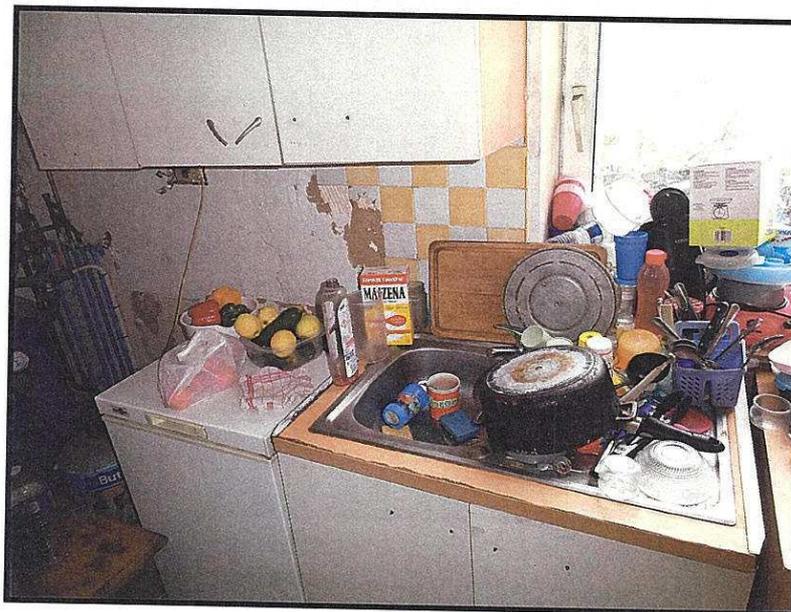
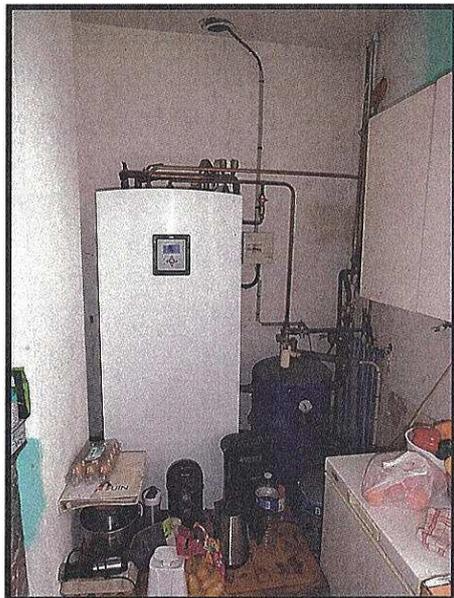
Cuisine

- ↳ Sol et plinthes carrelés.
- ↳ Murs et plafond doublés, en mauvais état.

Équipements de cuisine vétustes, en mauvais état.

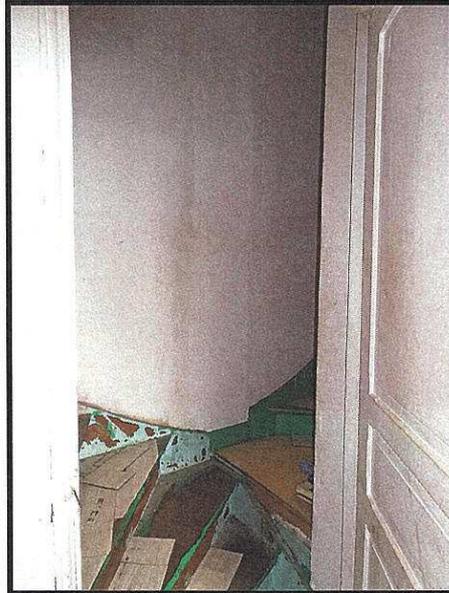
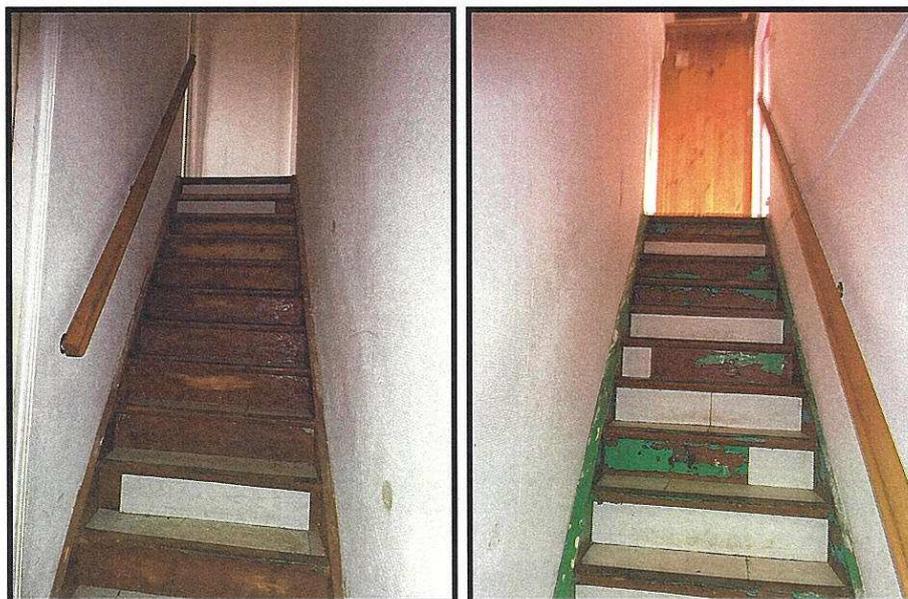
Cage d'escalier

Les escaliers sont d'origine, vétustes.

Les revêtements murs et plafond également.

Chaque cage débouche sur un petit palier avec un sol souple en mauvais état.

Doublages et peintures du plafond en mauvais état.

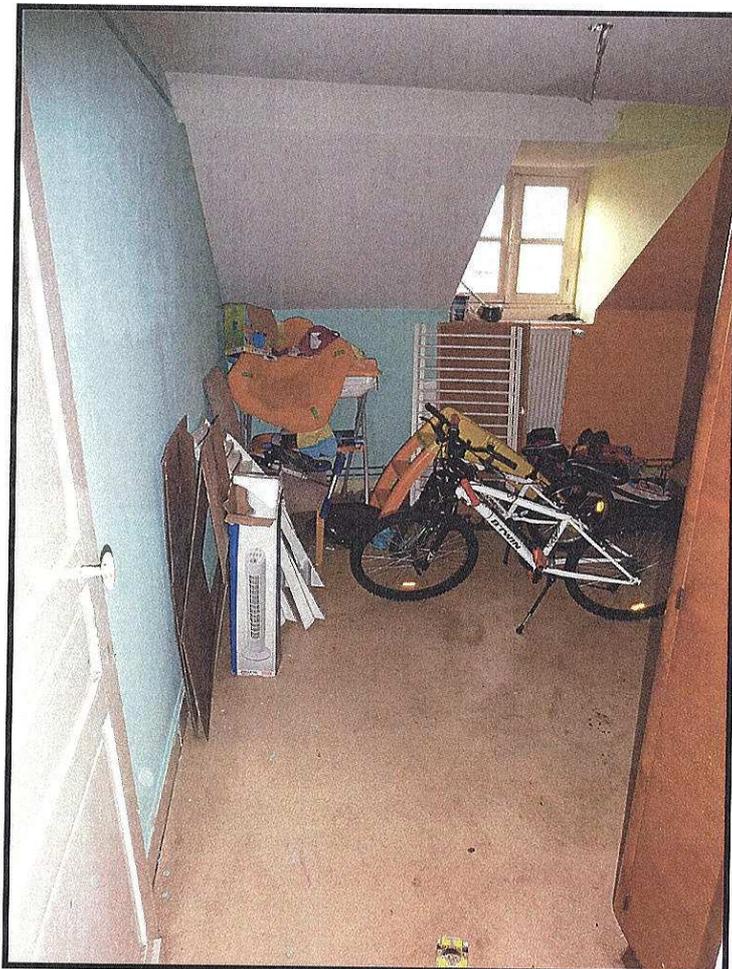
Chambre avant gauche

- ↳ Sol barre de seuil et revêtement plastique, plinthes.
- ↳ Doublage murs et plafond, le tout en mauvais état.

Cette pièce est éclairée par une menuiserie extérieure bois vétuste avec simple vitrage.

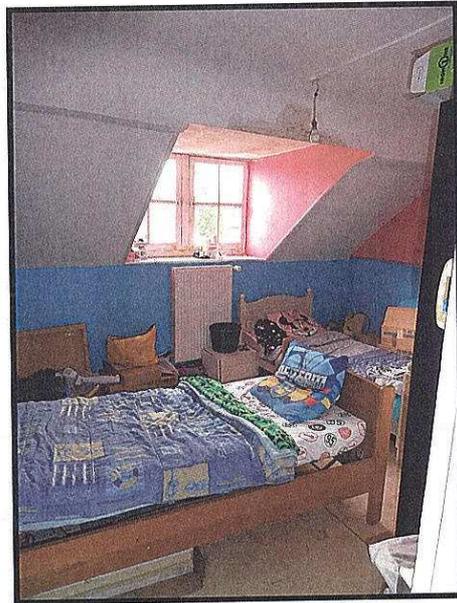
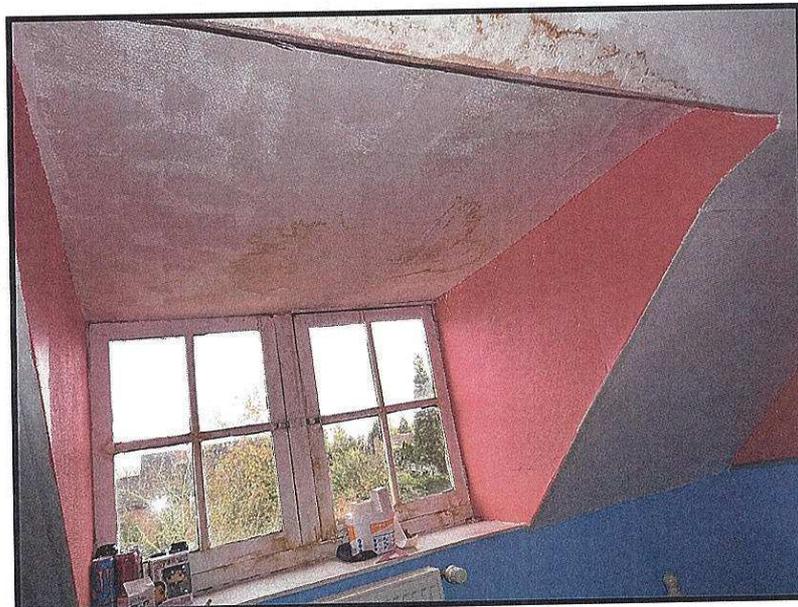
Chambre façade arrière gauche

En outre, des infiltrations sont à déplorer au niveau de la menuiserie extérieure et de sa trémie.

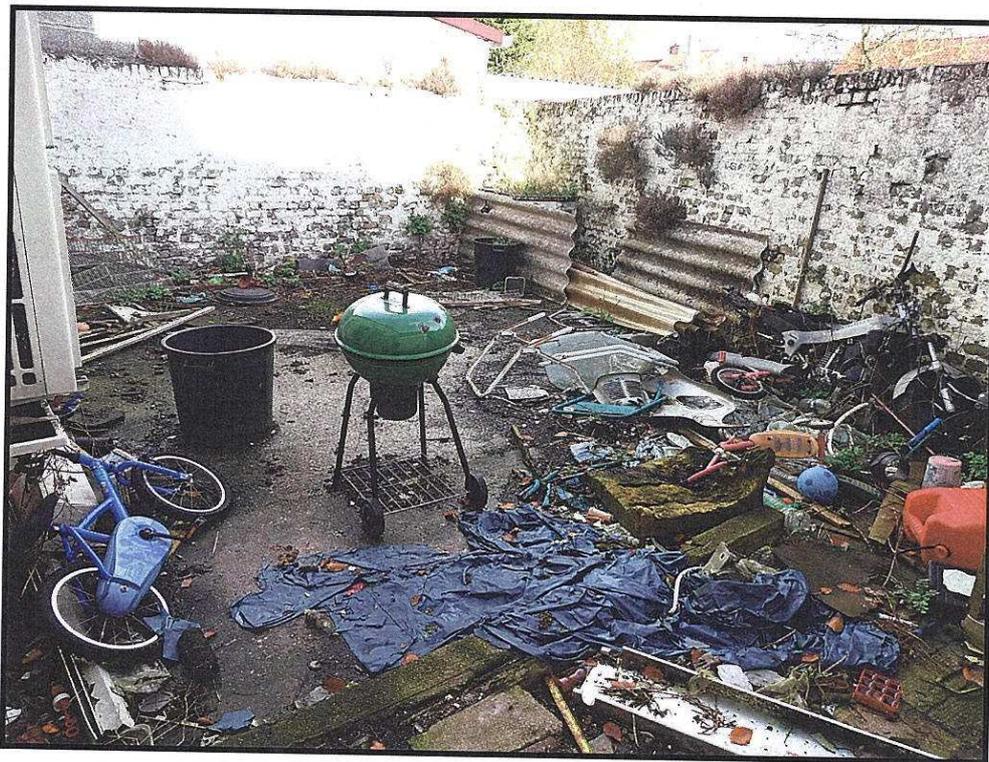
Cour.

Elle est à l'état d'abandon avec une dalle au sol.

Les murs périphériques sont en maçonneries dépareillées, recouvertes de peinture en mauvais état.

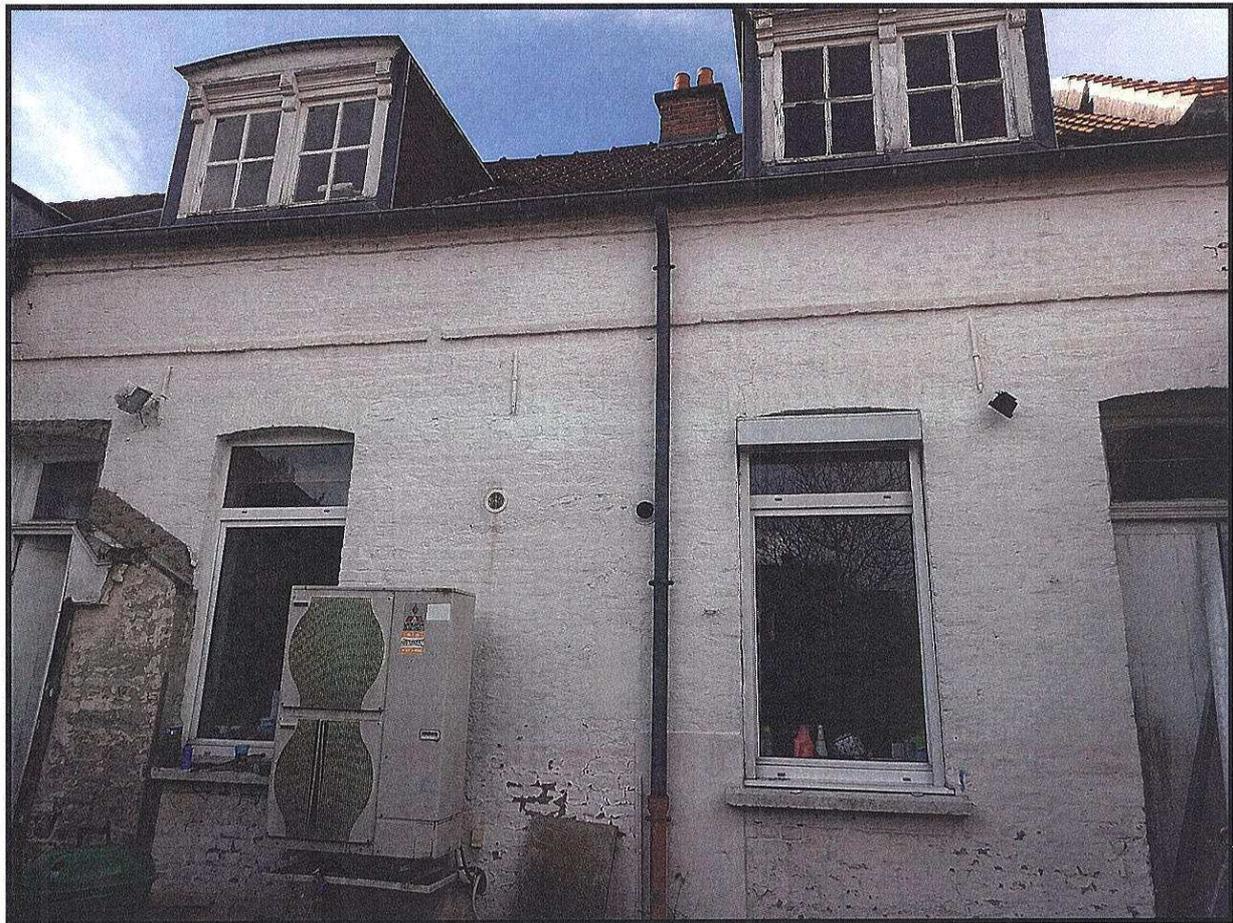
VUE DES MAÇONNERIES ARRIÈRE

On retrouve cette façade en maçonnerie de briques recouverte de peinture en mauvais état, qui accueille, adossée à la façade elle-même, les équipements de la pompe à chaleur.
