PROCES VERBAL DE CONSTAT

Qu'en vertu d'une ordonnance rendue sur requête rendue par le juge
commissaire du tribunal de commerce de LILLE le 11 mai 2023 autorisant la
poursuite de la vente par saisie immobilière du bien sis à HIRSON 14 rue Esther
Poteau cadastré ZA 74, il me requiert à l'effet de dresser descriptif de
l'immeuble

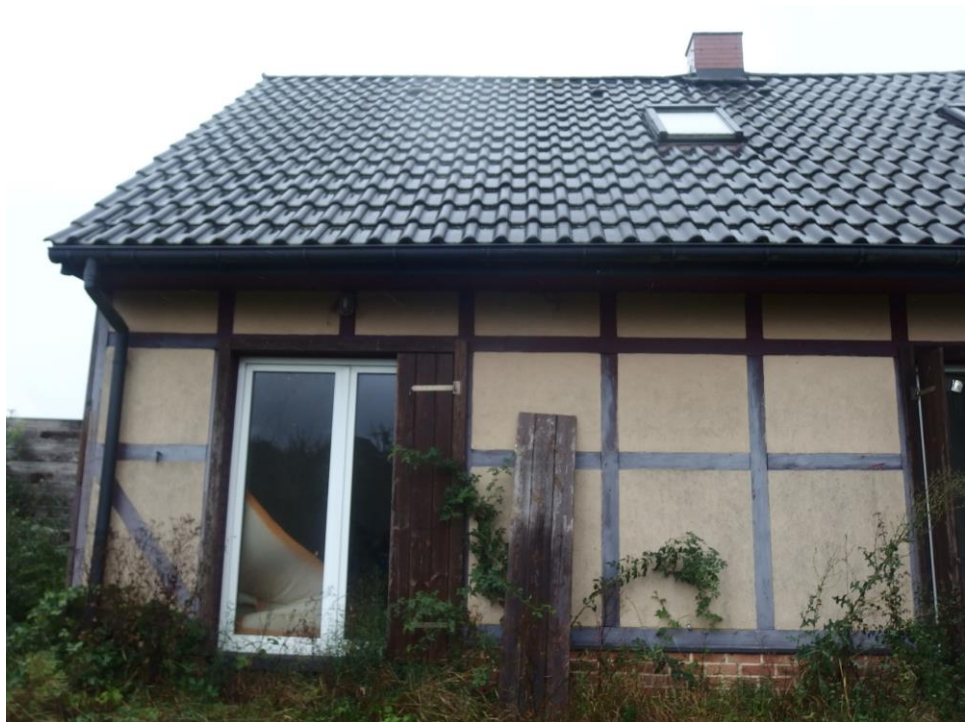
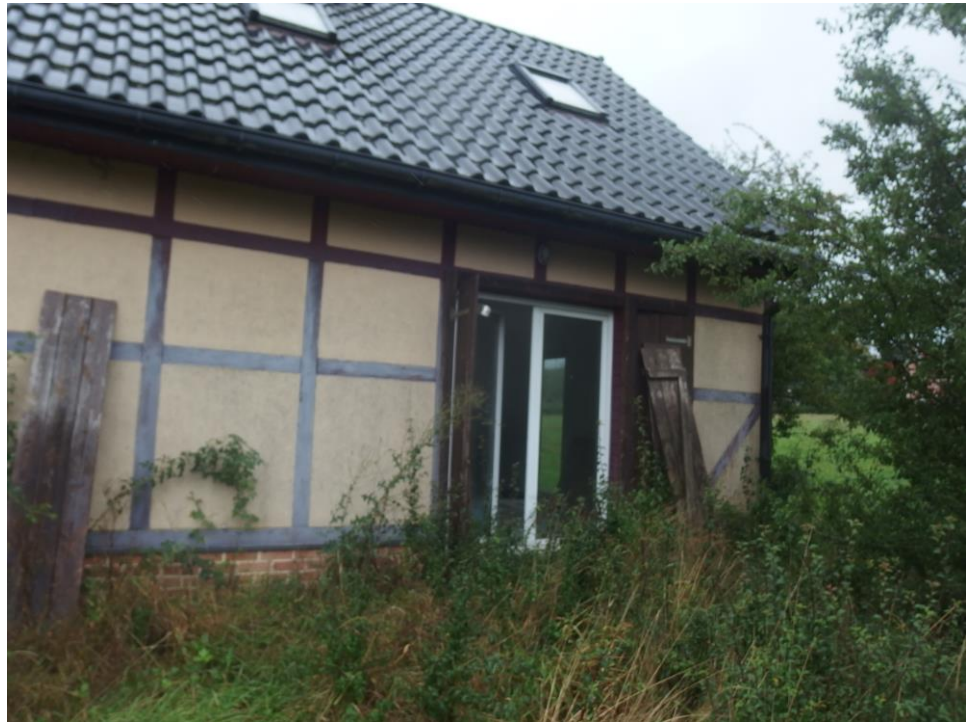
Vue arrière

Il s'agit d'un immeuble comportant un étage ainsi qu'un abri ouvert pour stationnement d'un véhicule

Cet abri et le réduit accolé sont en bois mais dont les lames de bardage sont détériorées.

Les piquets de cet abri présente en outre une inclinaison vers la rue.

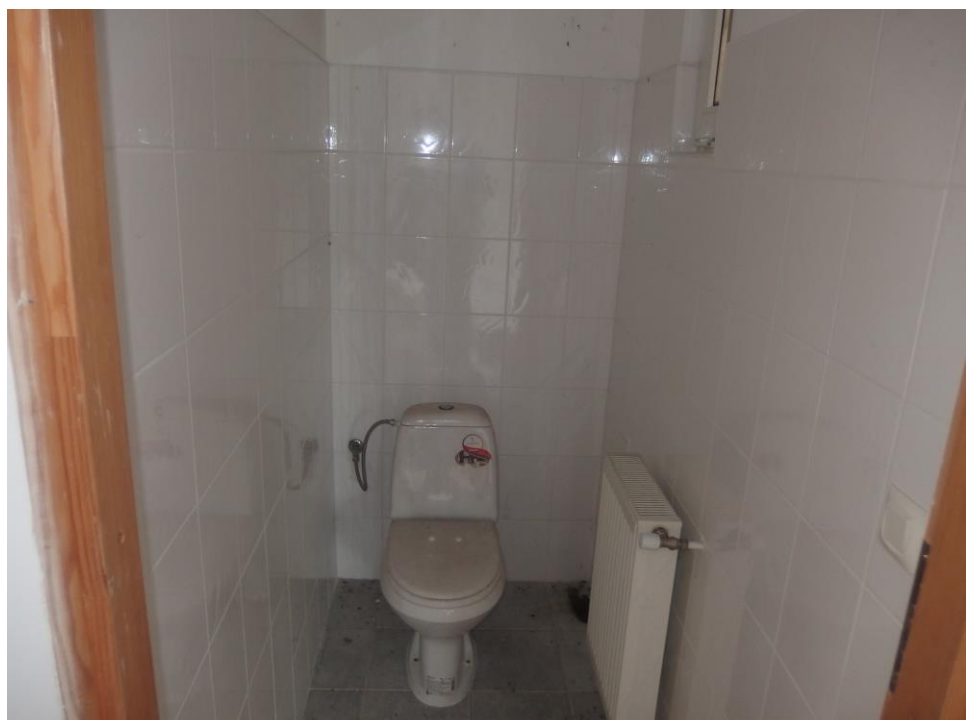
Absence de porte.

Le sol est carrelé en bon état ainsi que les $\frac{3}{4}$ des murs en bon état général.

La pièce comporte un WC avec abattant et chasse d'eau bouton économique

Le surplus ainsi que le plafond sont peints en bon état.

Une petite fenêtre en PVC blanc assure la luminosité et donne vue sur l'abris pour voiture

La pièce est garnie d'un petit radiateur avec robinet simple

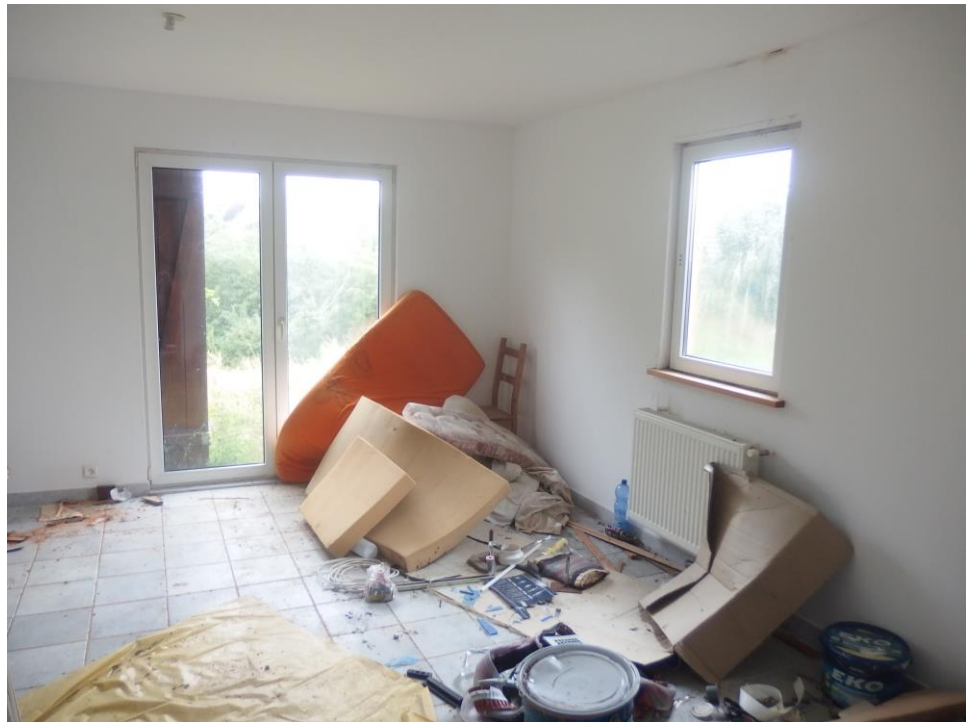
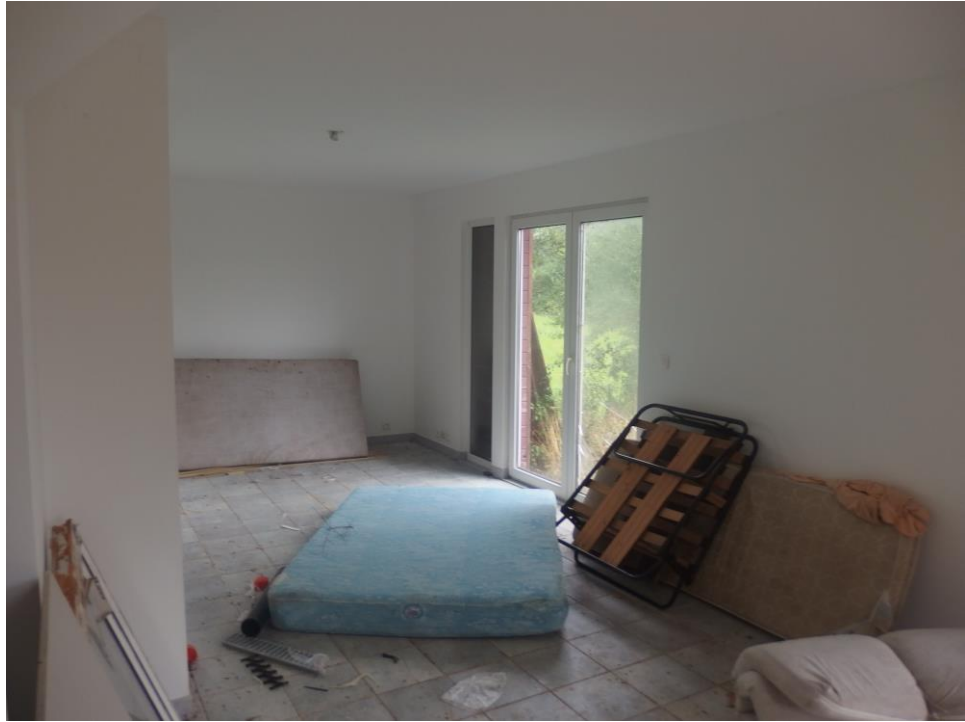
SALON COIN CUISINE

Le sol est carrelé avec plinthes en bon état.
Les murs et plafond sont peints en bon état.

Cette pièce comporte un radiateur avec robinet simple, deux portes en fenêtres en PVC mais dont les vitreries sont cassées, ainsi qu'une fenêtre simple sur pignon.

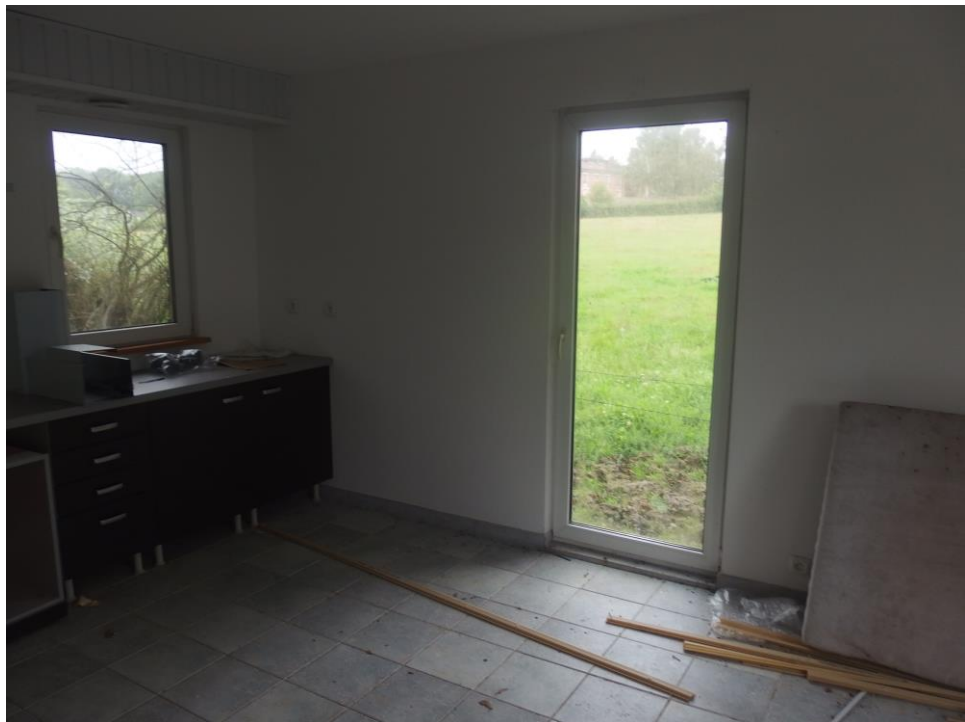
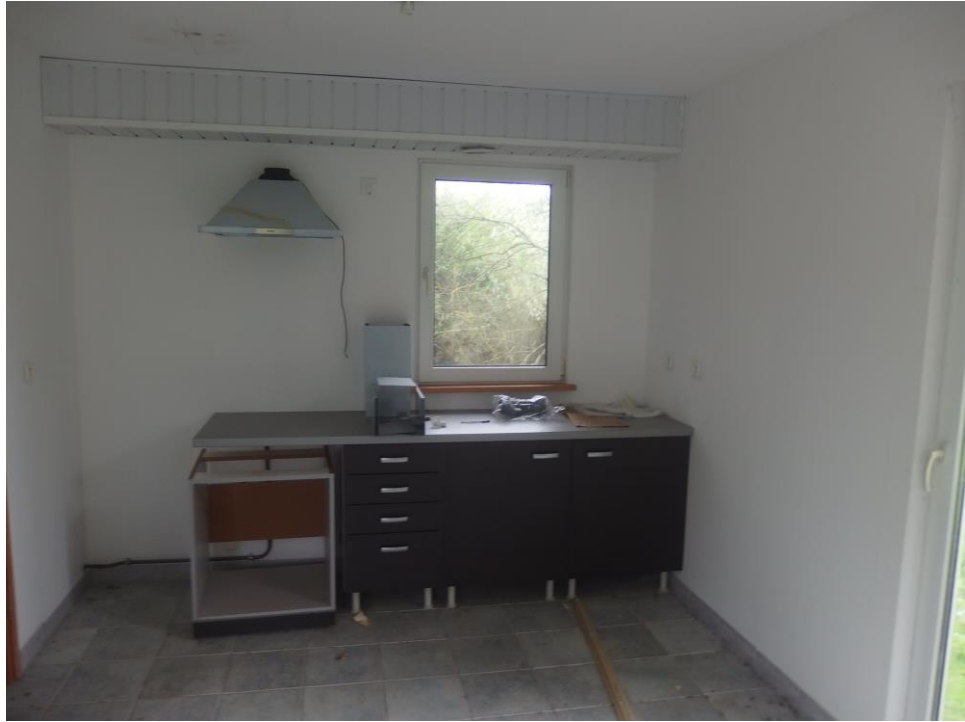
La luminosité est assurée par une porte fenêtre simple donnant sur pignon ainsi qu'une petite fenêtre en PVC donnant sur rue

Cette cuisine ne comporte pas d'évier mais uniquement une hotte aspirante et meuble bas.

Le coin cuisine ne comporte pas de radiateur.

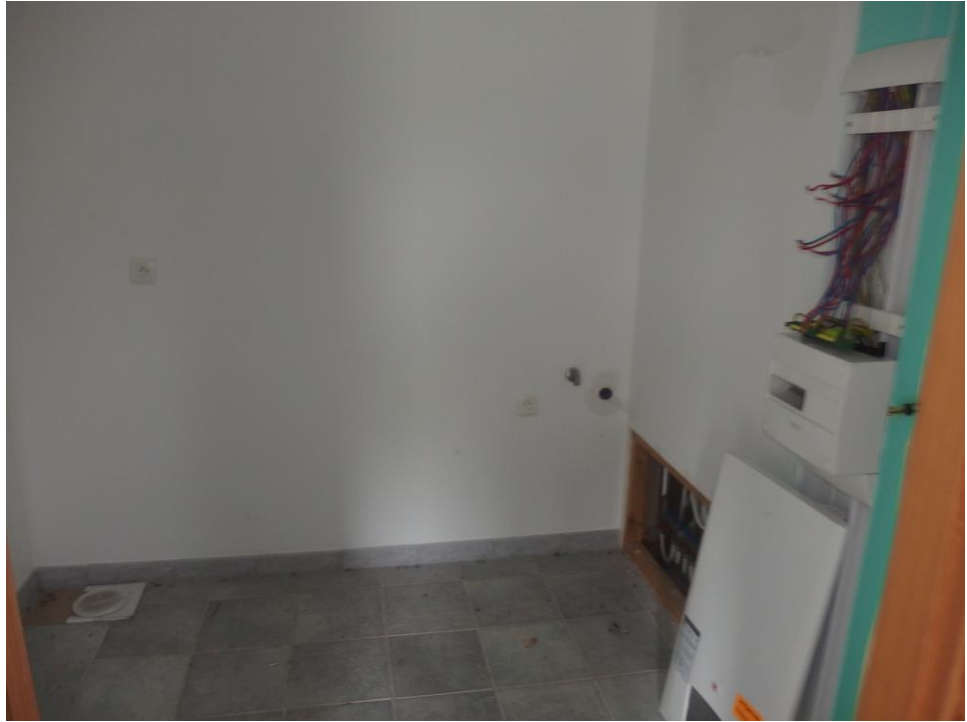
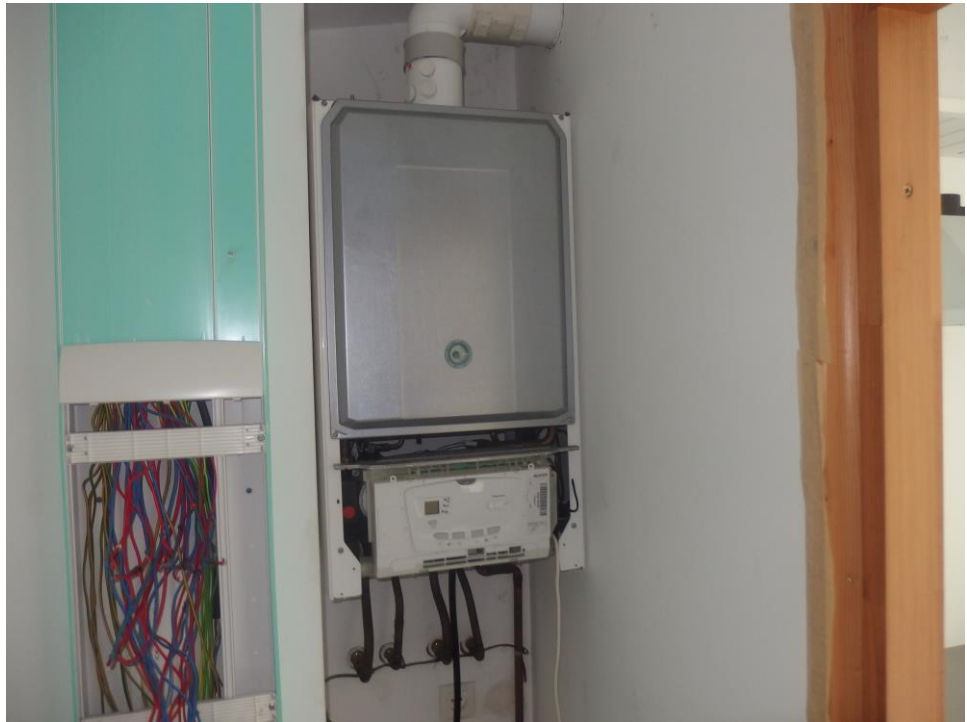
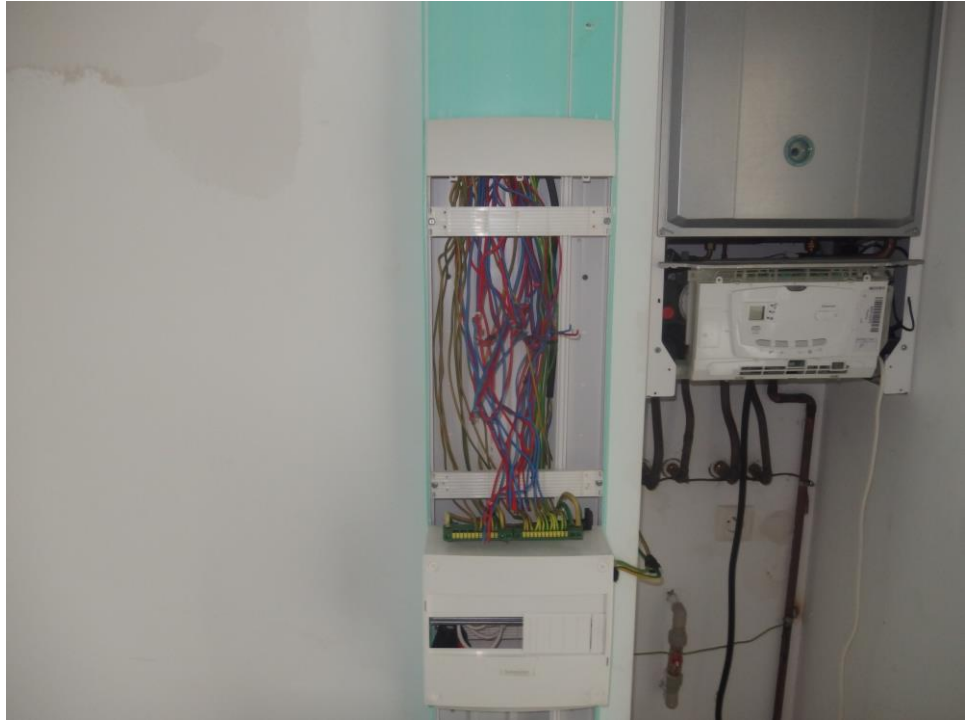
REDUIT

Il s'agit en fait du local électrique et chaudière murale.

La porte d'accès est manquante.

Je constate la présence d'une chaudière murale de marque CHAPPEE mais dont le couvercle est manquant.

Par ailleurs le tableau électrique ne comporte pas de placard et nombreux fils sont à nus.

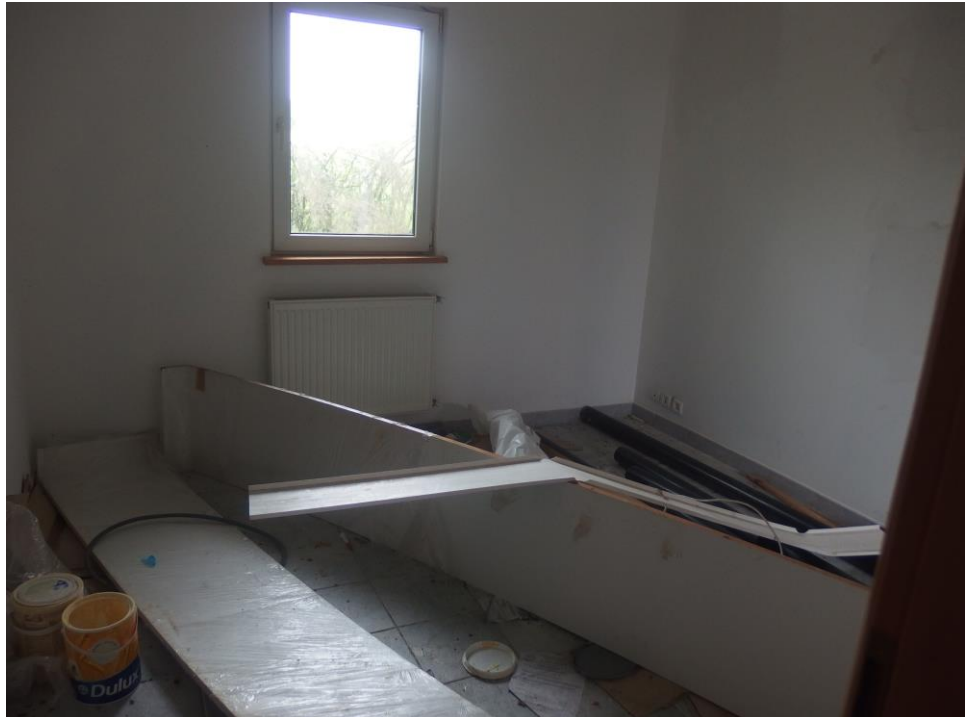
CHAMBRE REZ DE CHAUSSEE

Elle se situe face à la porte d'entrée mais est jonchée de débris divers.

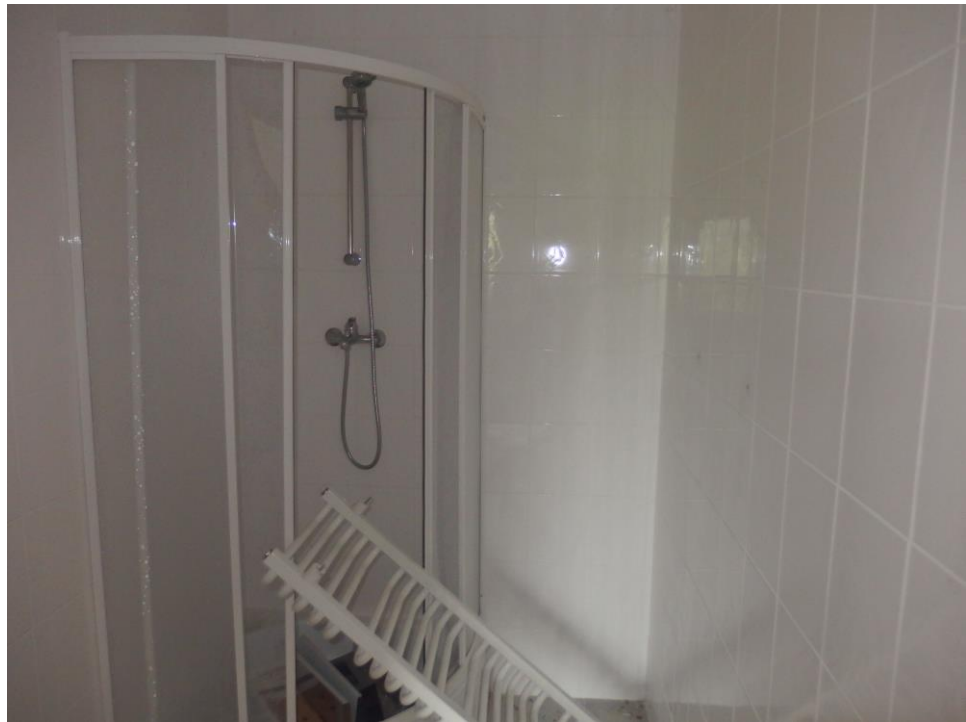
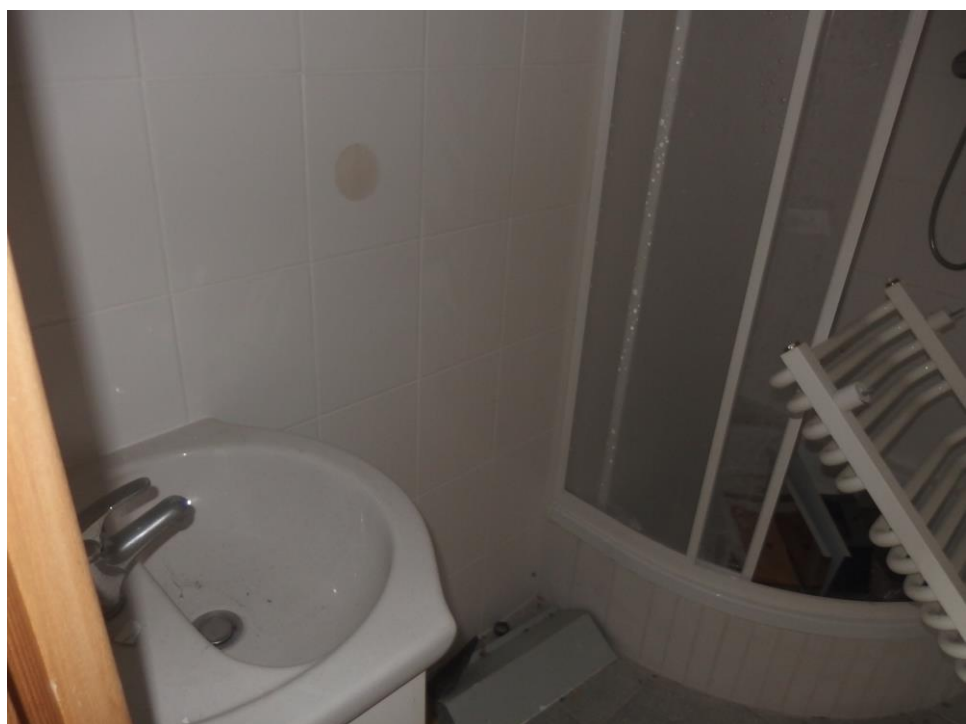
La pièce comporte une douche parois plastique, demi sphérique et un lavabo.

Le sèche serviette est arraché du mur

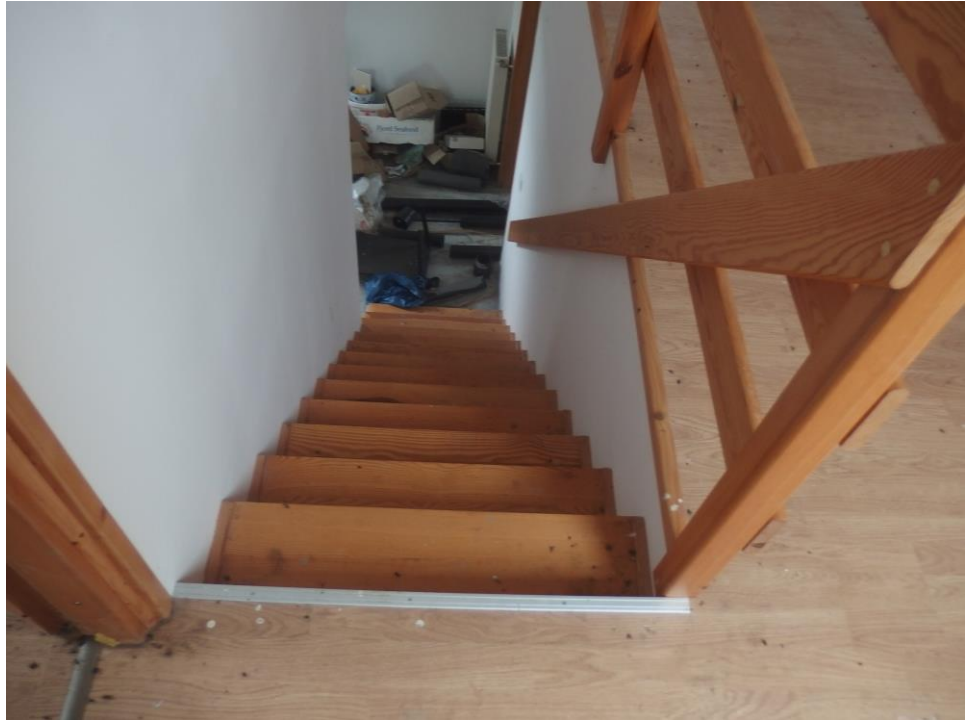
ETAGE

On y accède par un escalier droit

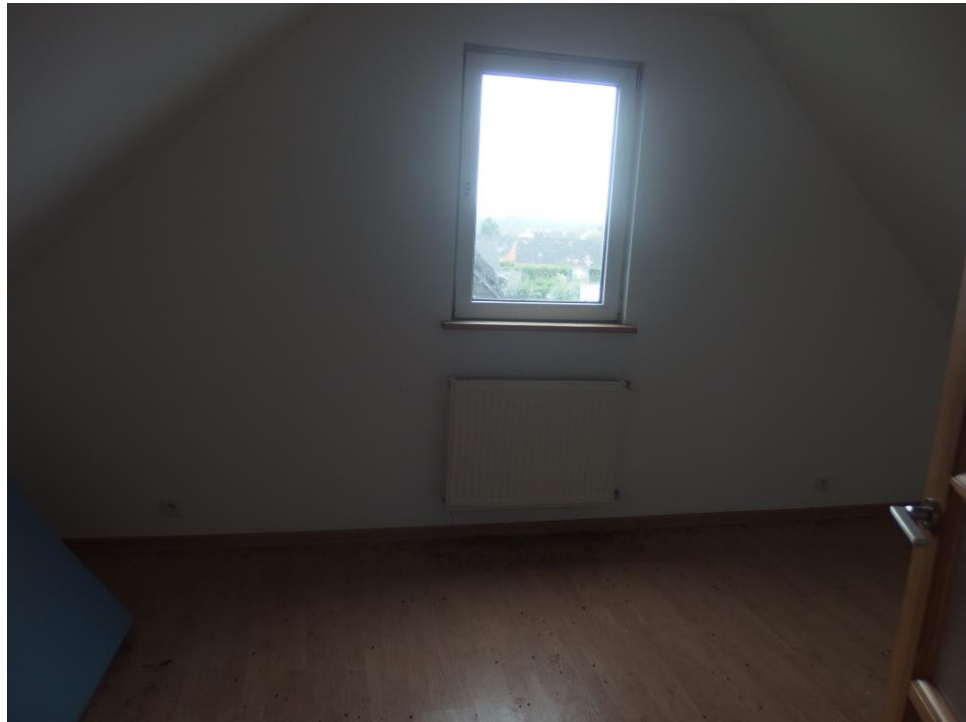
CHAMBRE DROITE

Le sol est en parquet flottant en bon état et la luminosité est assurée par une fenêtre PVC sur pignon.

Les murs et plafond sont peints en bon état

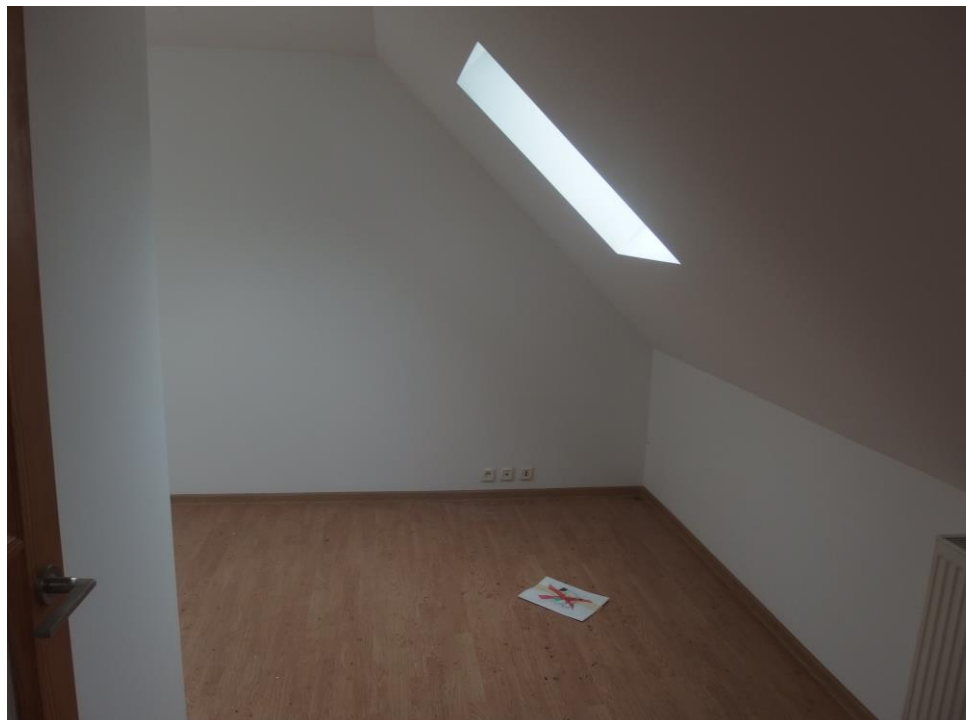
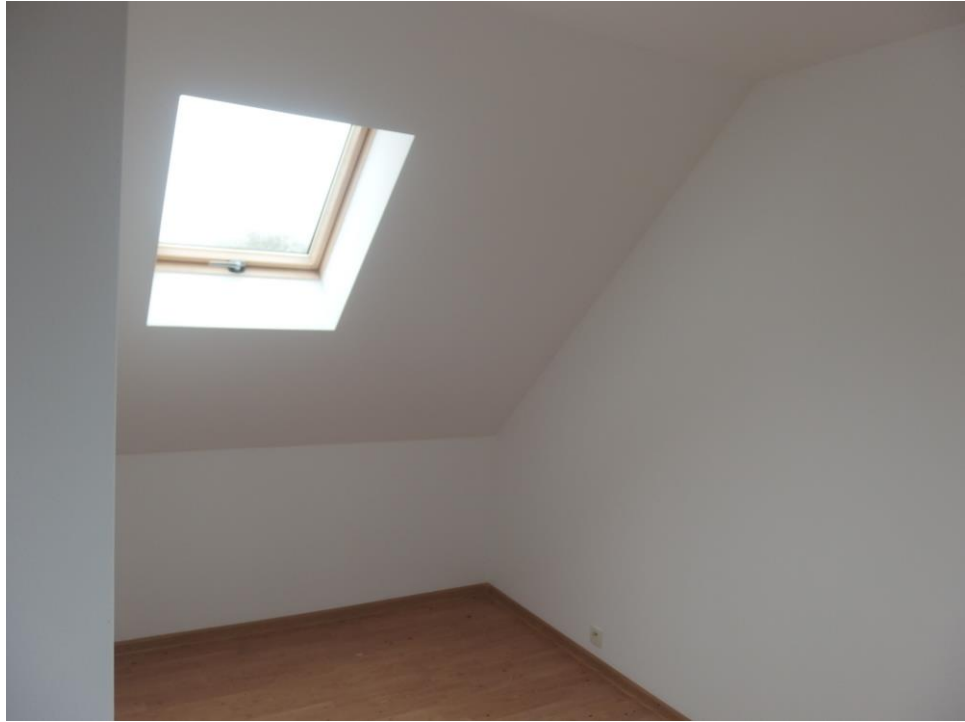
SECONDE CHAMBRE

Le sol est en parquet flottant en bon état et la luminosité est assurée par deux fenêtres PVC implantées en façade de rue et sur l'arrière.

Les murs et plafond sont peints en bon état

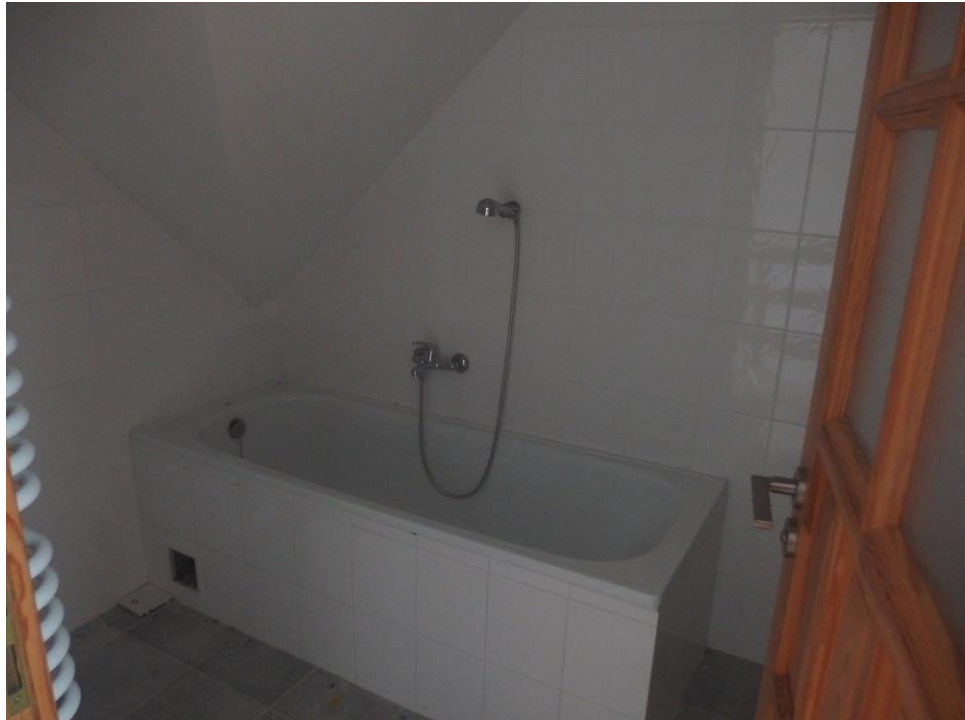
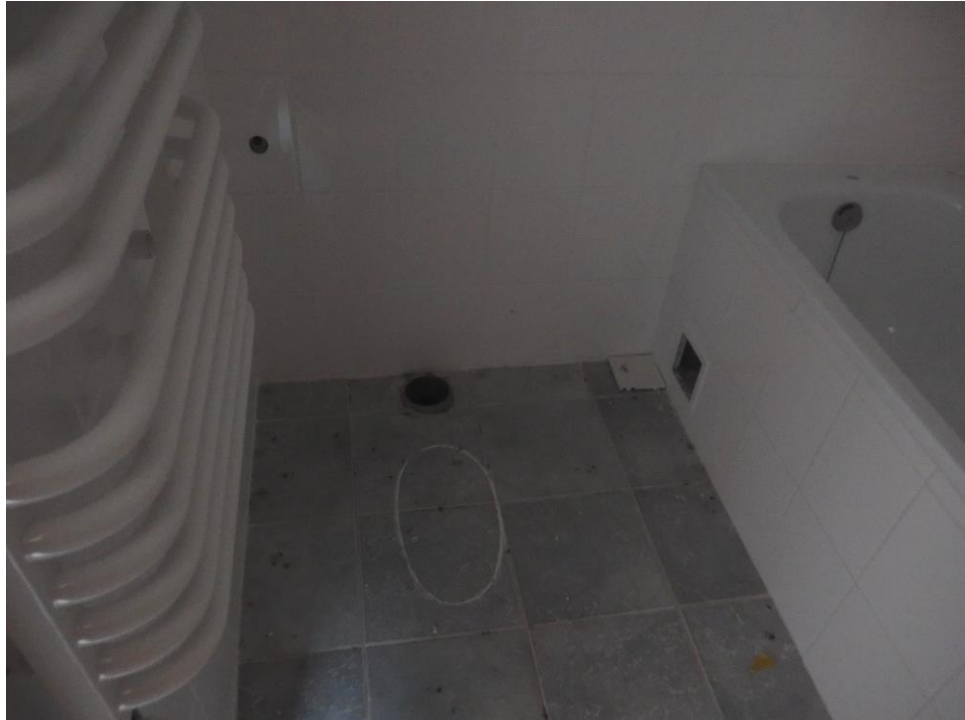
SALLE DE BAINS

Le sol est carrelé en bon état ainsi que les murs.

La peinture du plafond est en bon état.

Le WC a été enlevé dans cette pièce.

Seuls sont désormais encore visible une baignoire et un lavabo

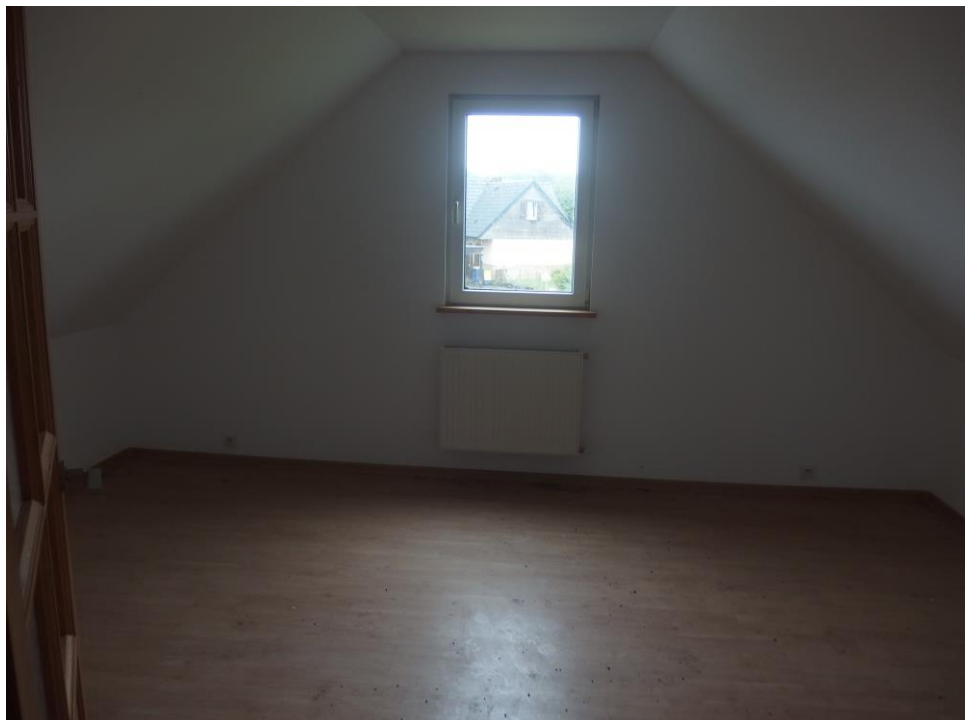
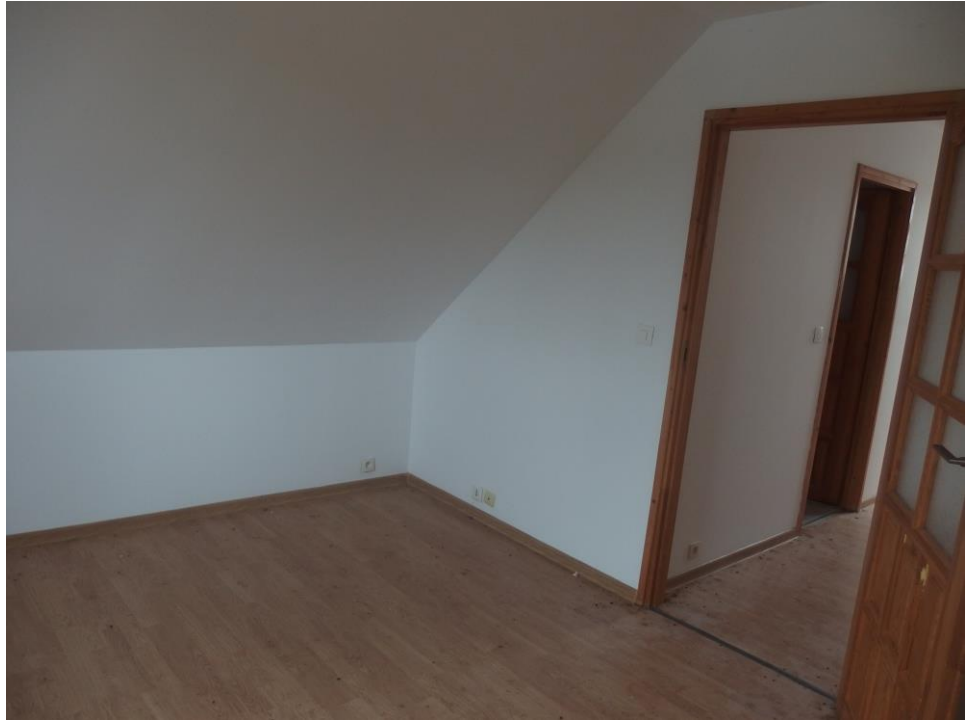
DERNIERE CHAMBRE

Le sol est en parquet flottant en bon état et la luminosité est assurée par une fenêtrés PVC implantée en façade de rue.

Les murs et plafond sont peints en bon état

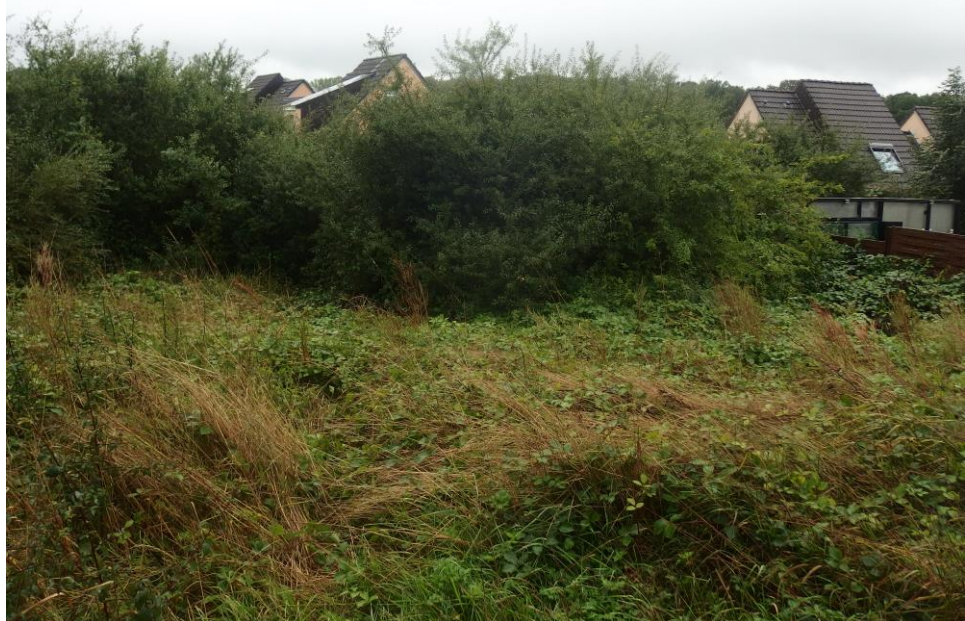
Le jardinet à l'extérieur n'est pas entretenu.

La présence de ronces et mauvaises herbes est importante
