PROCÈS VERBAL DE CONSTAT ET DE DESCRIPTION

Certifie m'être transporté ce jour à **LILLE (Nord) 19 rue Wagner,** à l'effet de procéder à la description de l'immeuble qui s'y dresse et figurant au cadastre Section DL n°462 et 761.

LILLE 19 rue Wagner

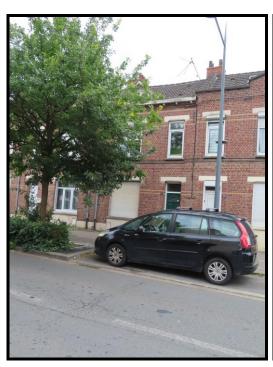
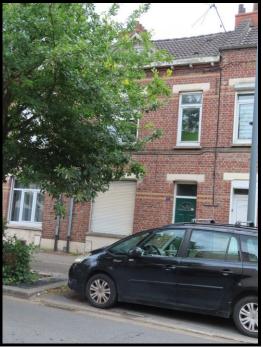
Il s'agit d'un immeuble dressé en maçonnerie de briques avec couverture tuiles sur rue avec double mitoyenneté.

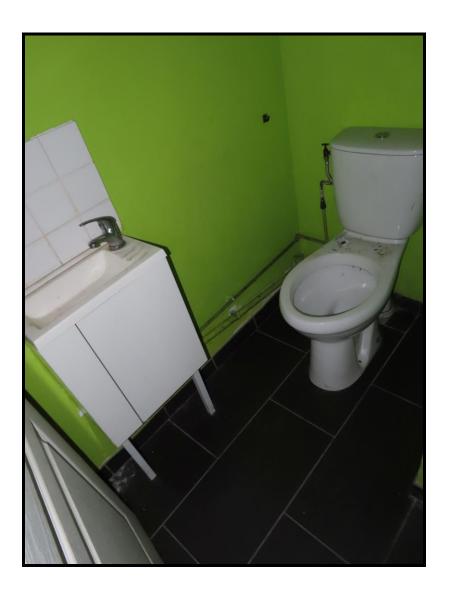
Accès par une porte équipée d'un système de fermeture à plusieurs points. Cette porte frotte lors de l'ouverture.

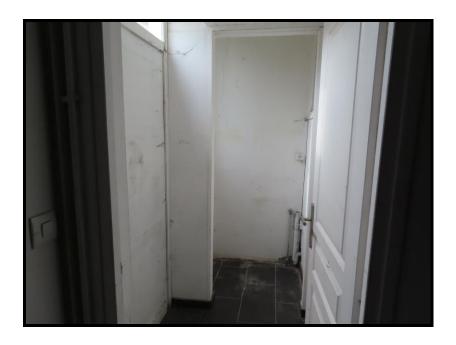
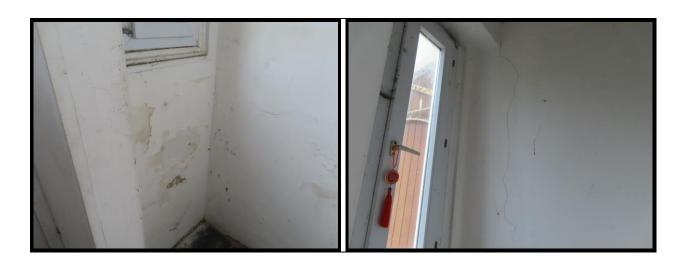
Dégagement

Murs présentant des fissurations et traces d'humidité.

Cette pièce est éclairée par un vitrage fixe en simple vitrage et une fenêtre en pvc avec double vitrage, une porte donnant sur le jardin (laquelle est bloquée lors de mes opérations).

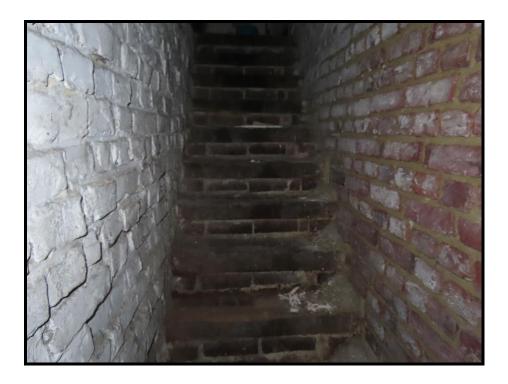
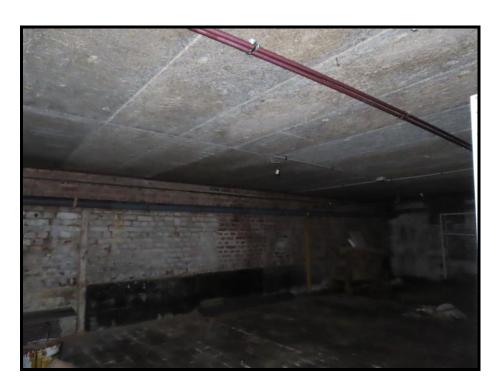
Il s'agit d'une cave à l'état brut.

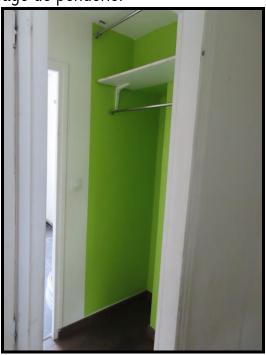
Chambre 1 sur rue

Sol parquet avec défauts d'aspect.

♥ Murs peints ; peinture défraîchie.

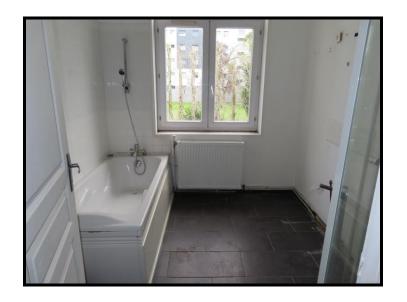
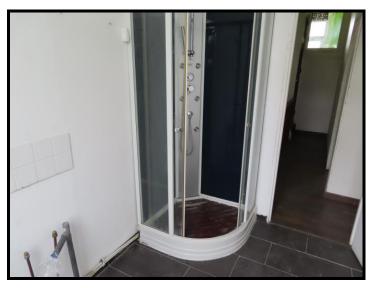
Pièce d'eau

- ♥ Sol carrelé avec des défauts d'aspect et quelques carreaux qui semblent décollés.
- ♥ Murs peints et pour partie, carrelés.
- Plafond peint.

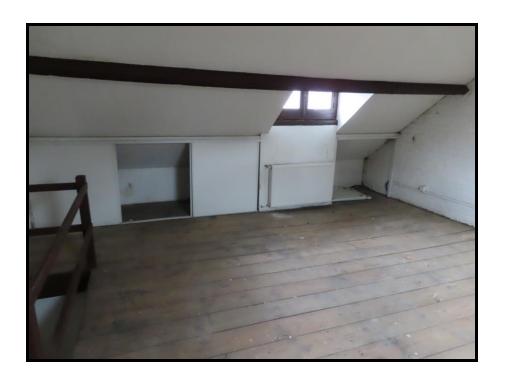
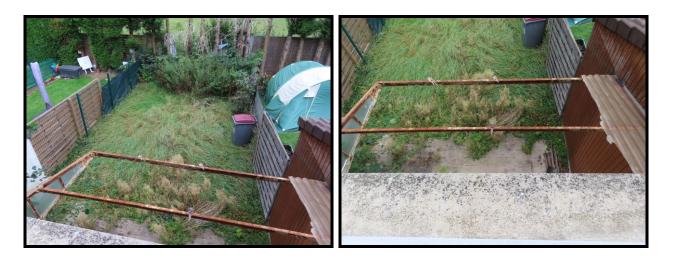
Jardin
Celui-ci est à l'état d'abandon.

Présence d'une ancienne zone couverte laissant apparaître une structure métallique. (rappel ici que l'accès depuis le rez-de-chaussée est bloqué).
