PROCÈS-VERBAL DE DESCRIPTION

L'AN DEUX MILLE VINGT-TROIS ET LE VINGT-SIX JUILLET À
10 HEURES

Déférant à cette réquisition, Je, Maître Olivier GIRARD, Commissaire de Justice, Huissier de Justice à la résidence de VALENCIENNES (NORD), 25 rue Capron, me suis transporté ce jour au 38 rue d'Ennetieres, à LILLE j'ai procédé au descriptif suivant.

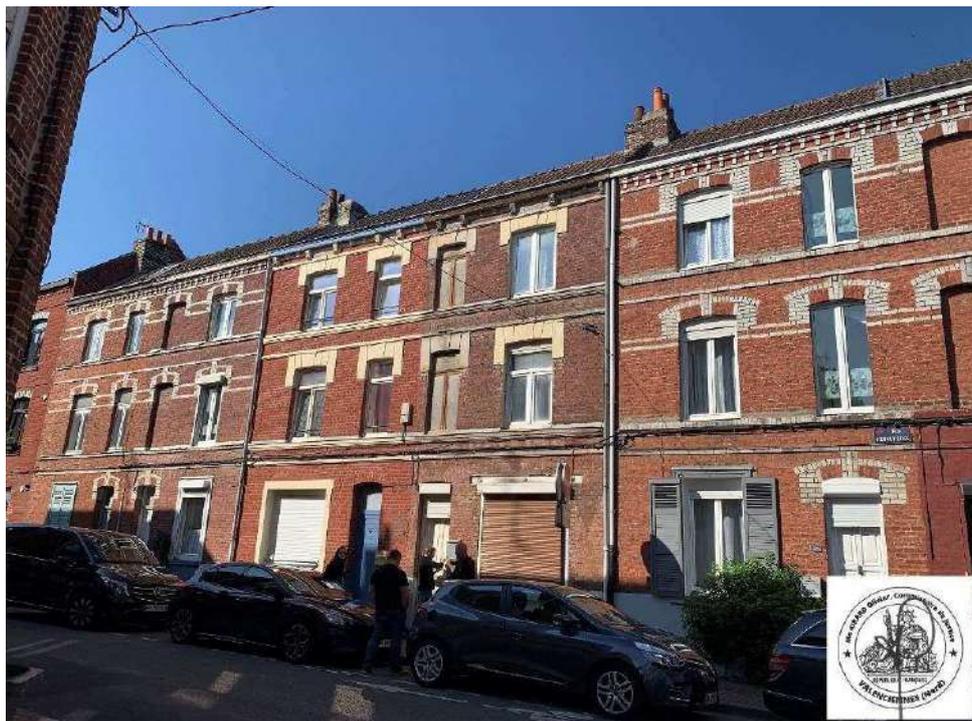
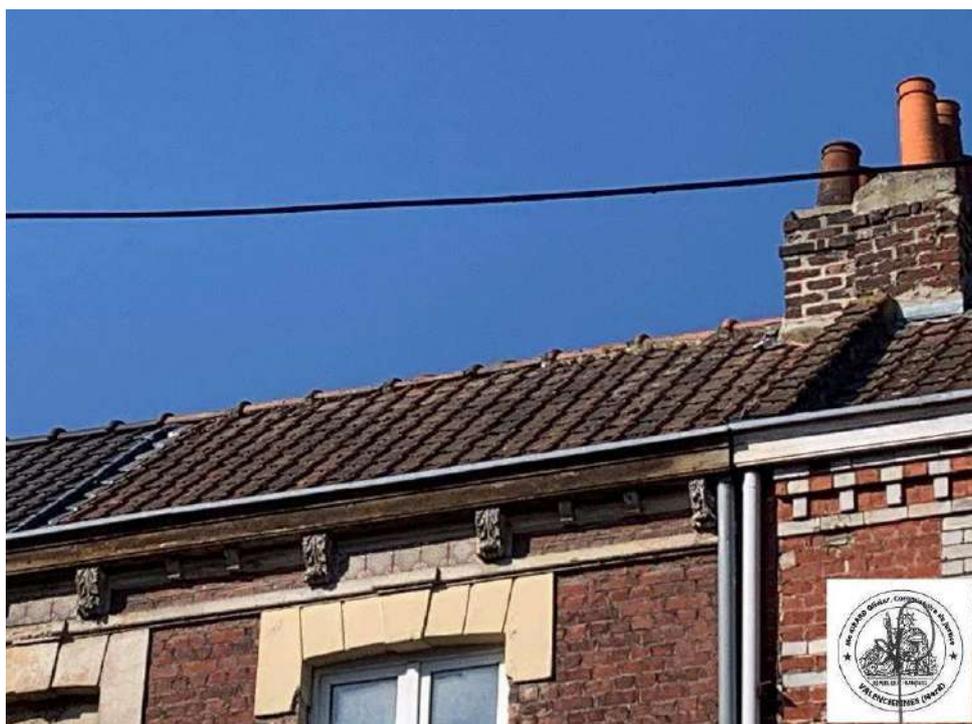
La façade est constituée d'un soubassement recouvert d'une peinture blanche qui est très ancienne, et qui se faïence, il existe soupirail qui est très ancien également, avec huisserie très ancienne.

Volet roulant PVC au rez-de-chaussée premier et deuxième étage.

Huisserie en PVC, il existe une toiture en tuiles avec présence de mousse importante sur ladite toiture.

J'ai pu également constater la présence d'un chéneau en bois qui est très ancien et non peint.

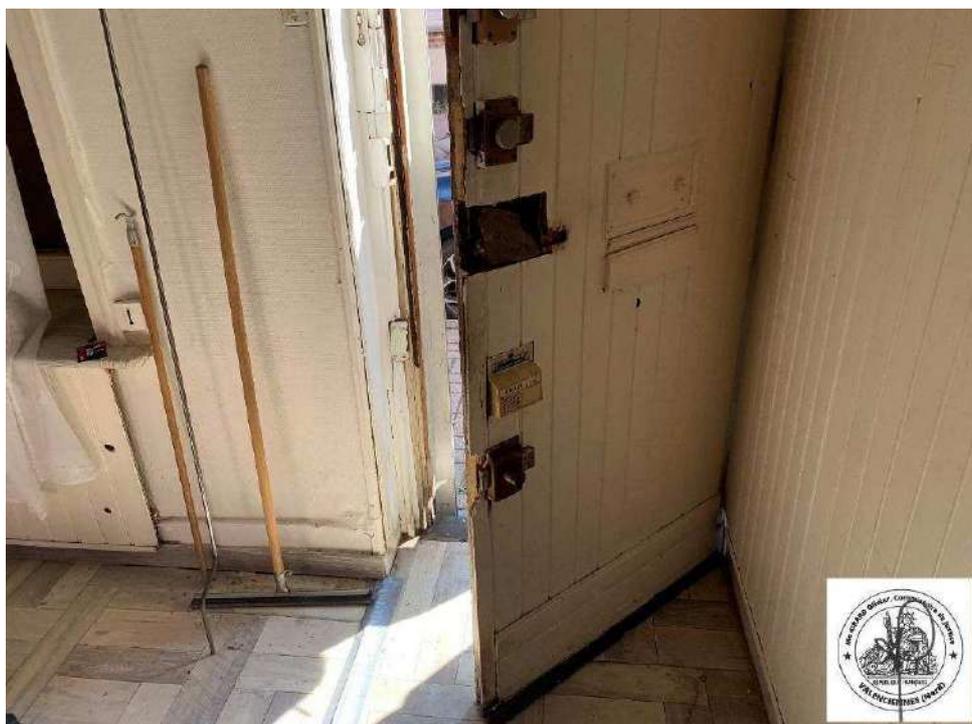
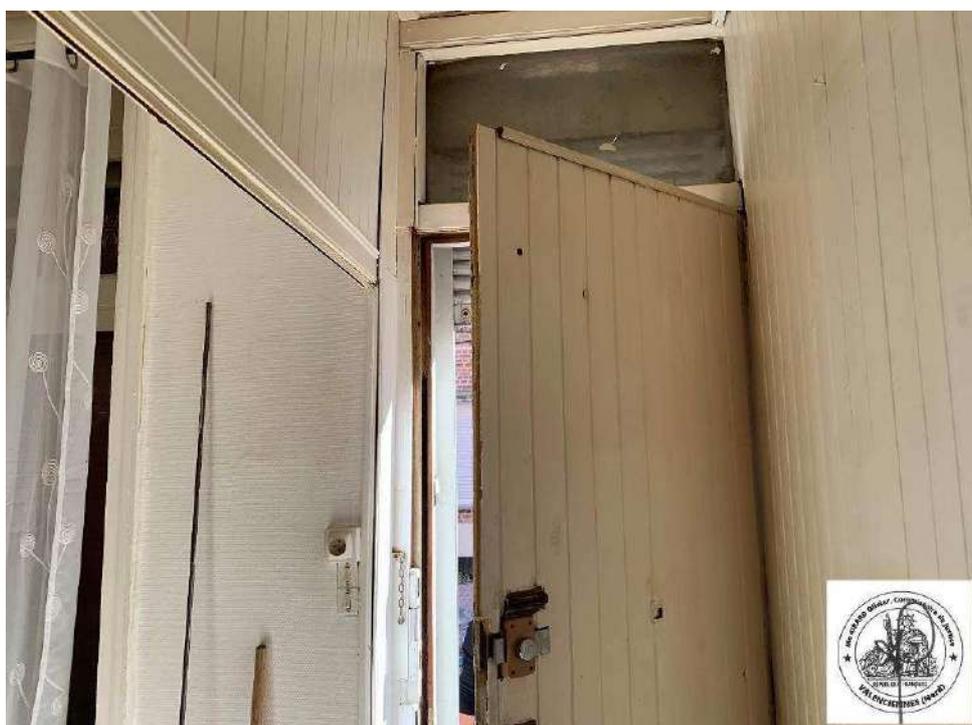
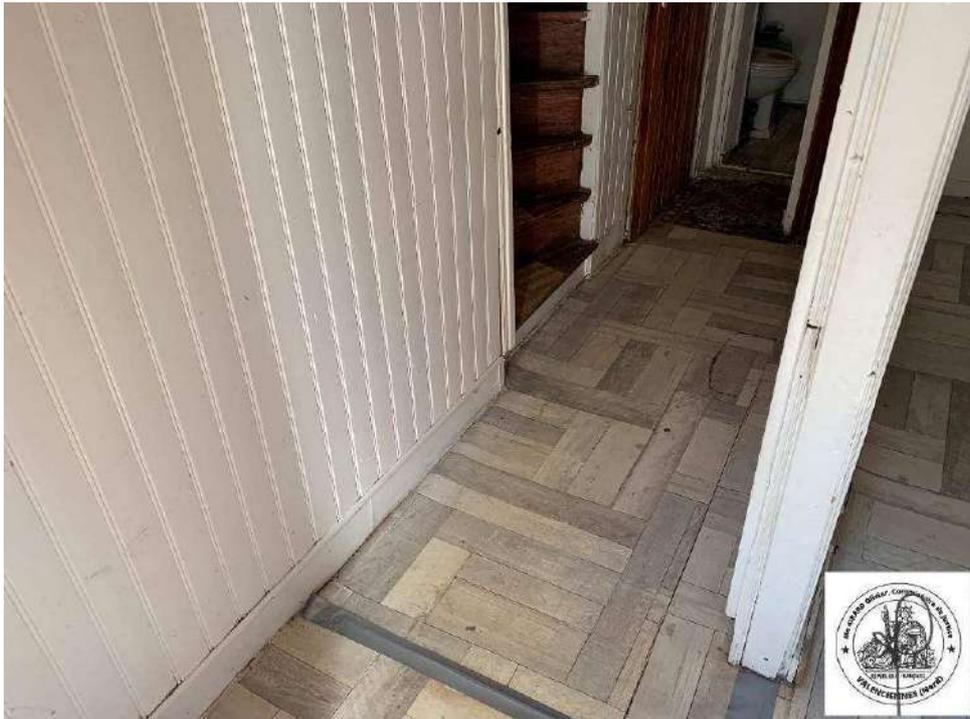
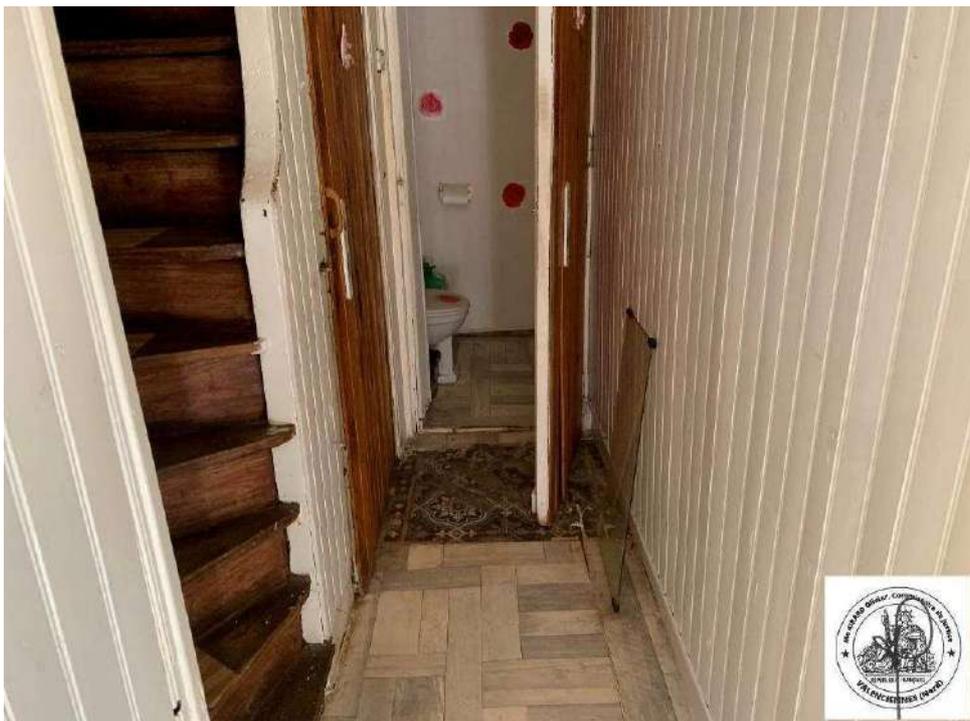
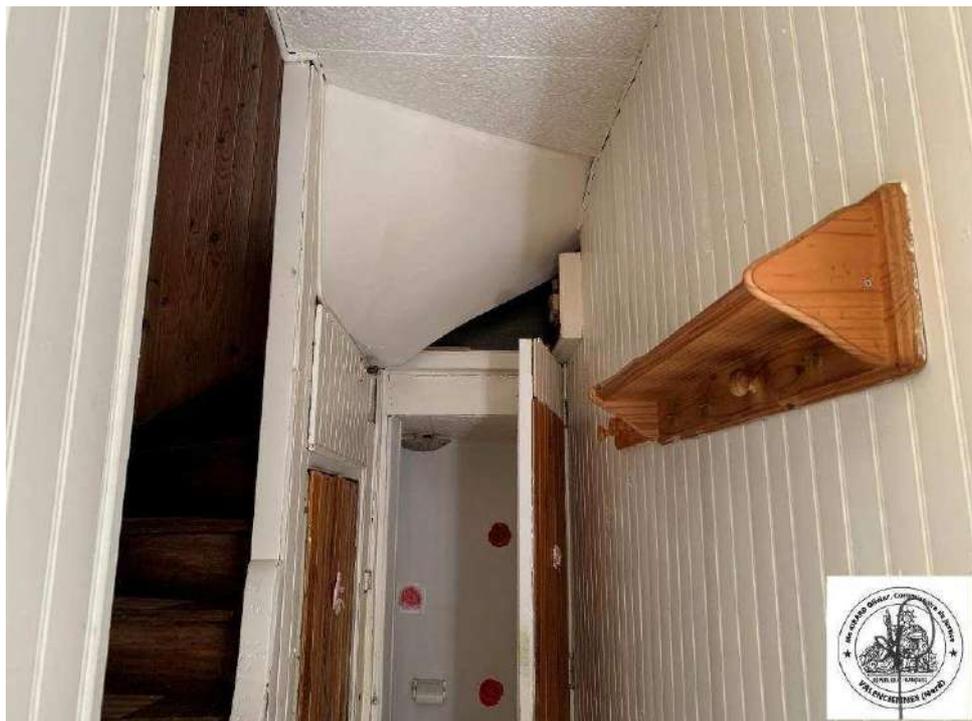
On accède depuis une porte en bois qui est très ancienne, très ancienne à changer.

On accède directement à un couloir qui va desservir cave, WC, escaliers, pièce principale, recouvert d'un revêtement plastifié très ancien à changer, en très mauvais état.

Les murs sont recouverts d'un lambris en bois recouvert d'une peinture blanche également en mauvais état.

Plafond recouvert de dalles polystyrène avec sortie de fils avec domino.

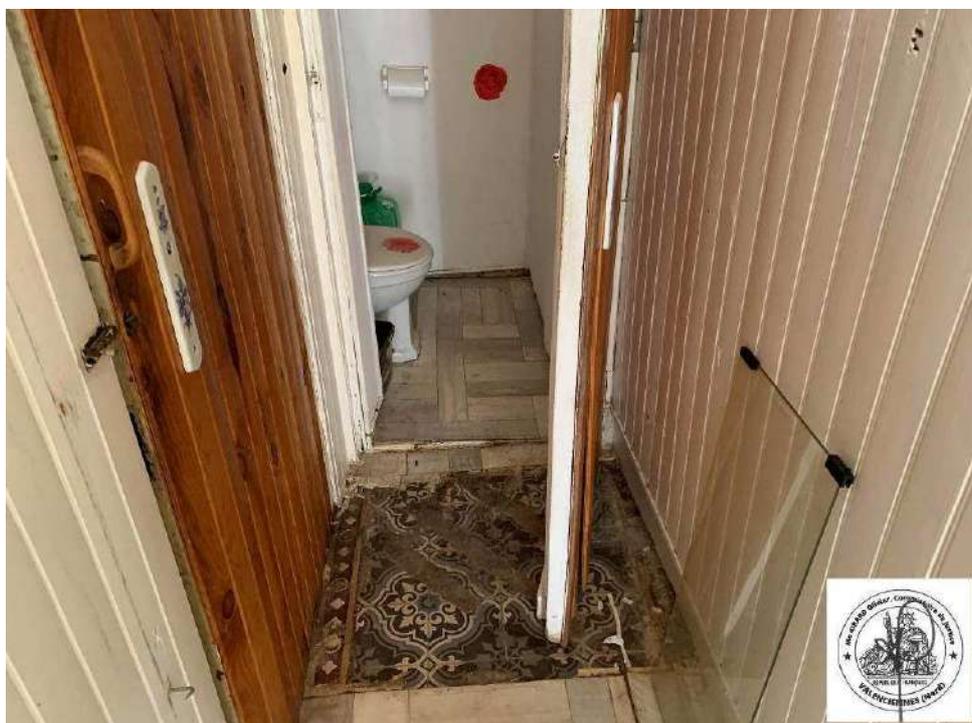
J'accède ensuite à une pièce à usage de WC depuis une porte en bois très ancienne à changer, recouverte d'un lambris bois et de fibre recouvert de peinture blanche.

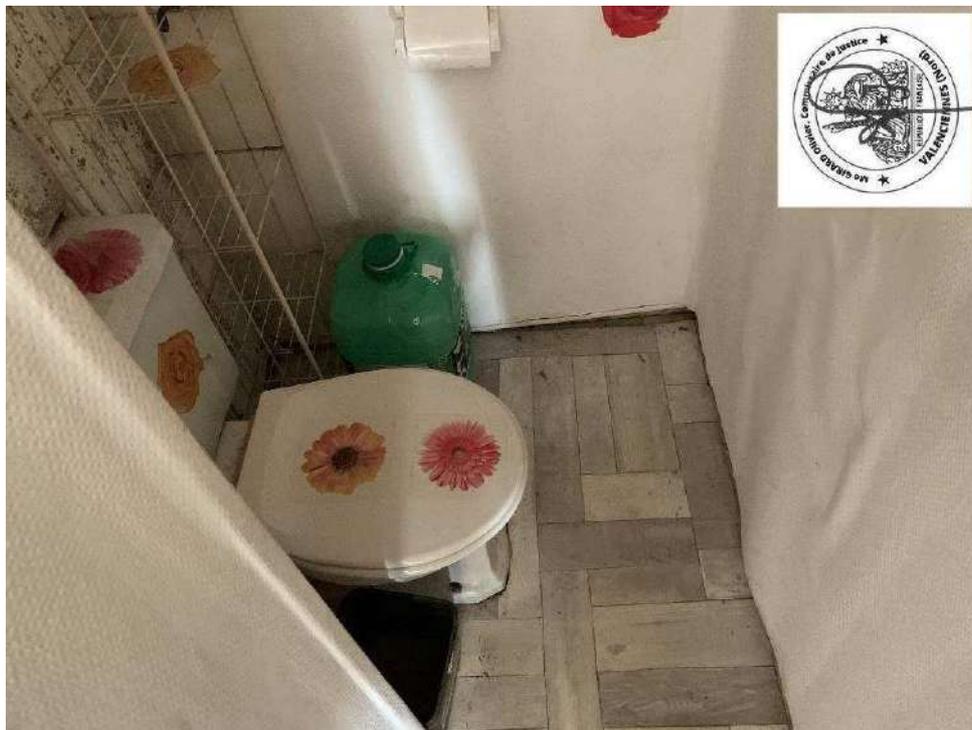
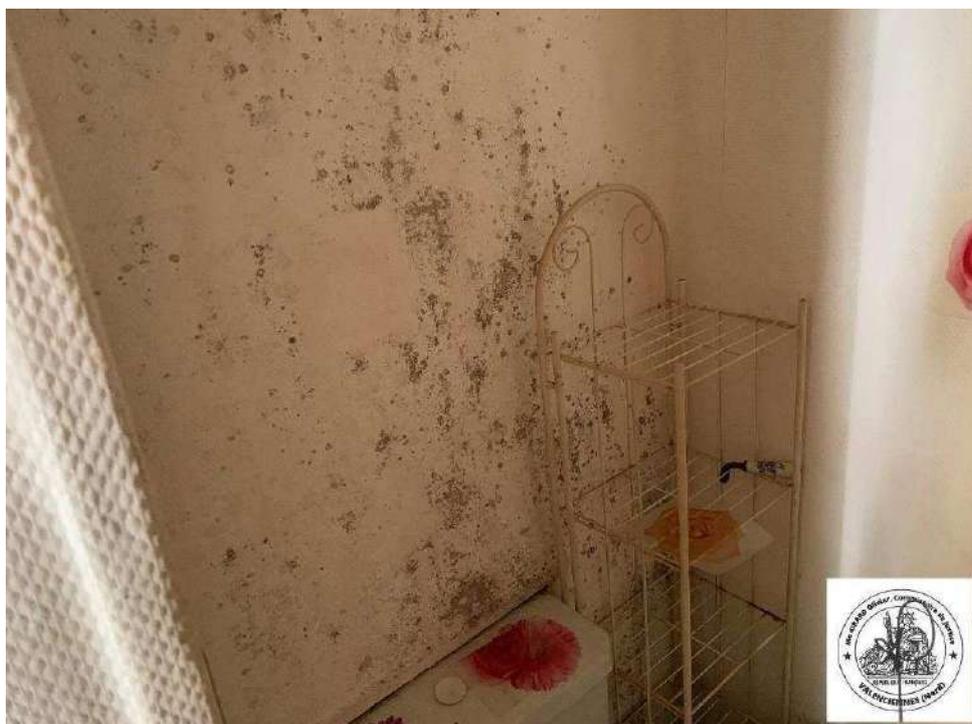
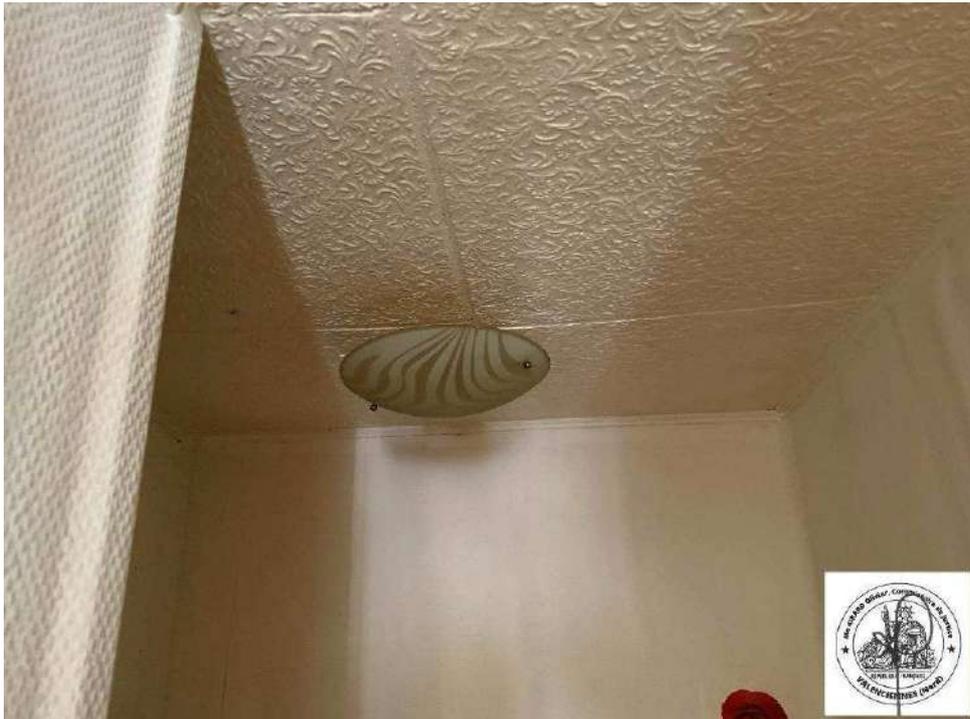
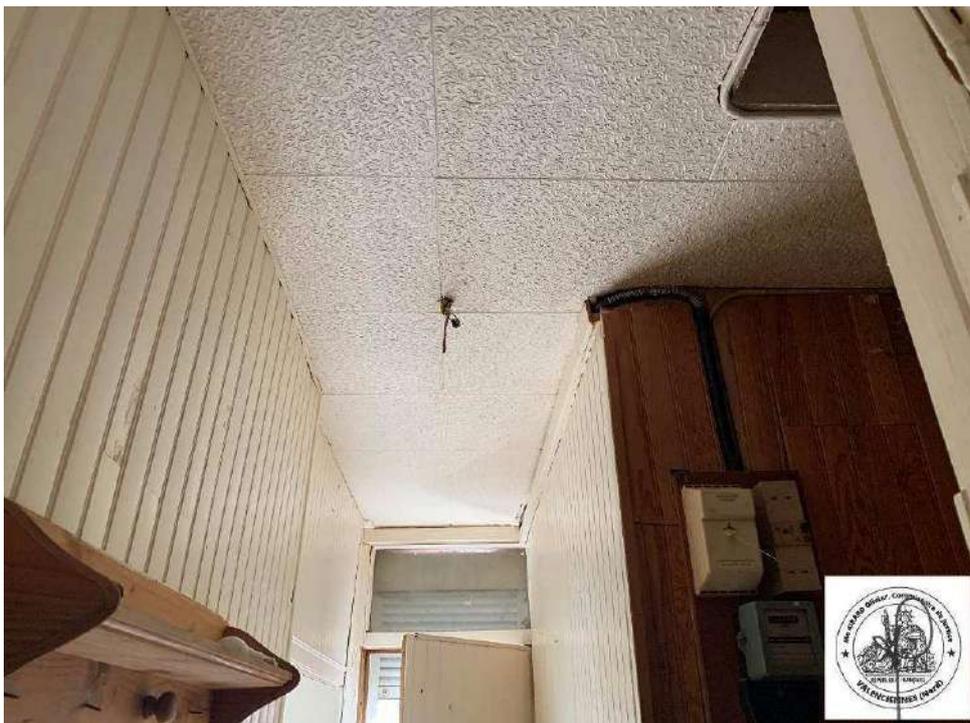
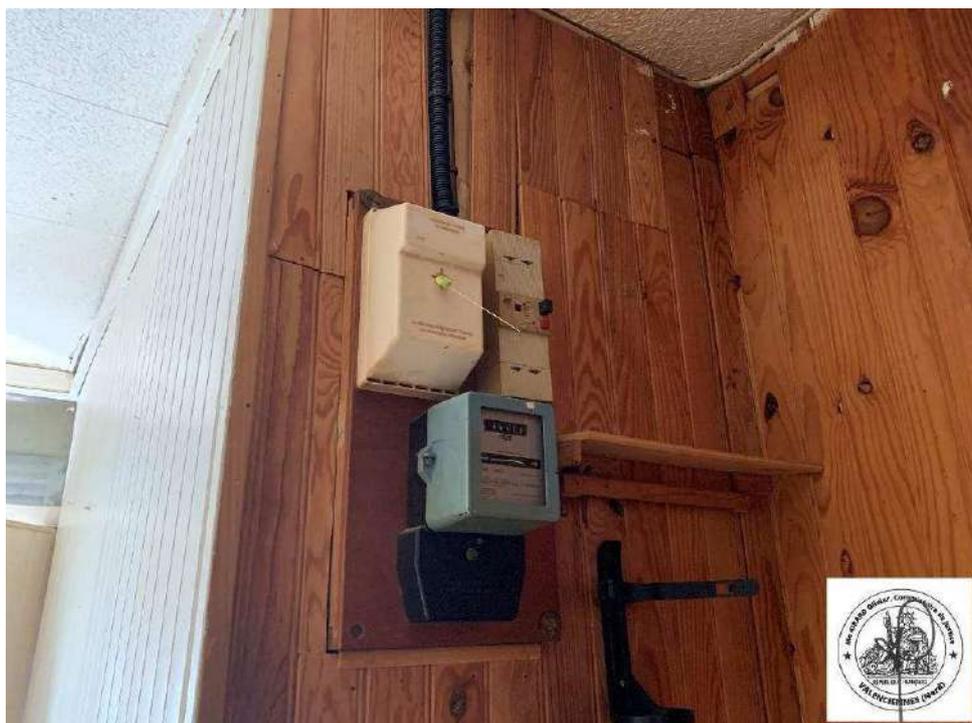
La pièce à usage de WC est recouverte du même revêtement plastifié que précédemment évoqué en très mauvais état.

Les murs sont couverts d'une fibre de verre peinte, peinture blanche en très mauvais état, fortement piquée par des moisissures.

Le plafond recouvert de dalles polystyrène également.

Le bloc WC est très ancien, à changer, en très mauvais état.

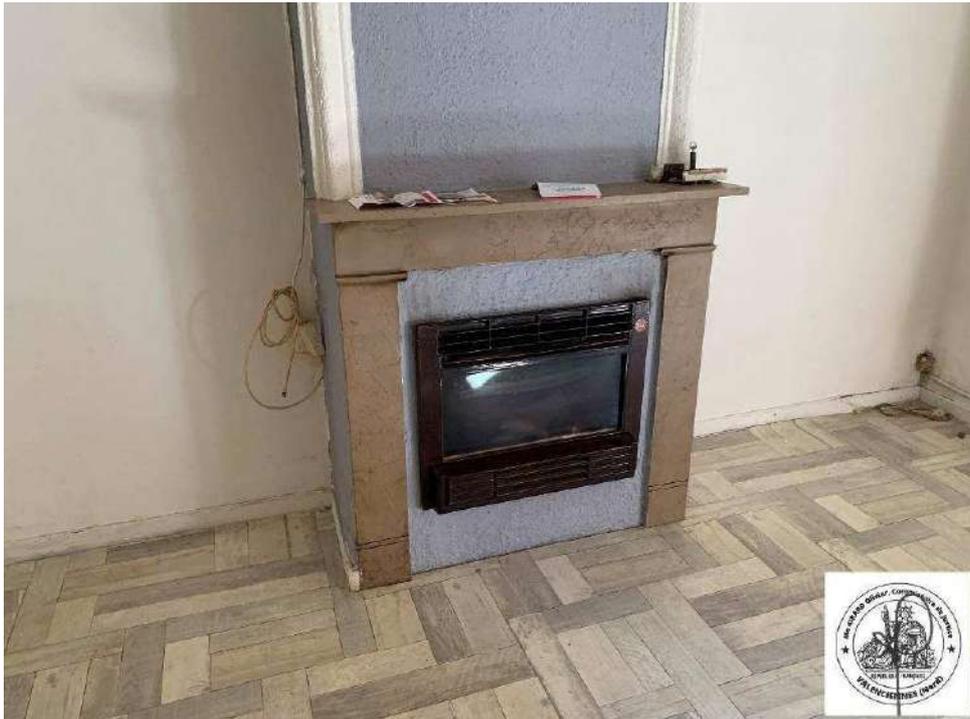
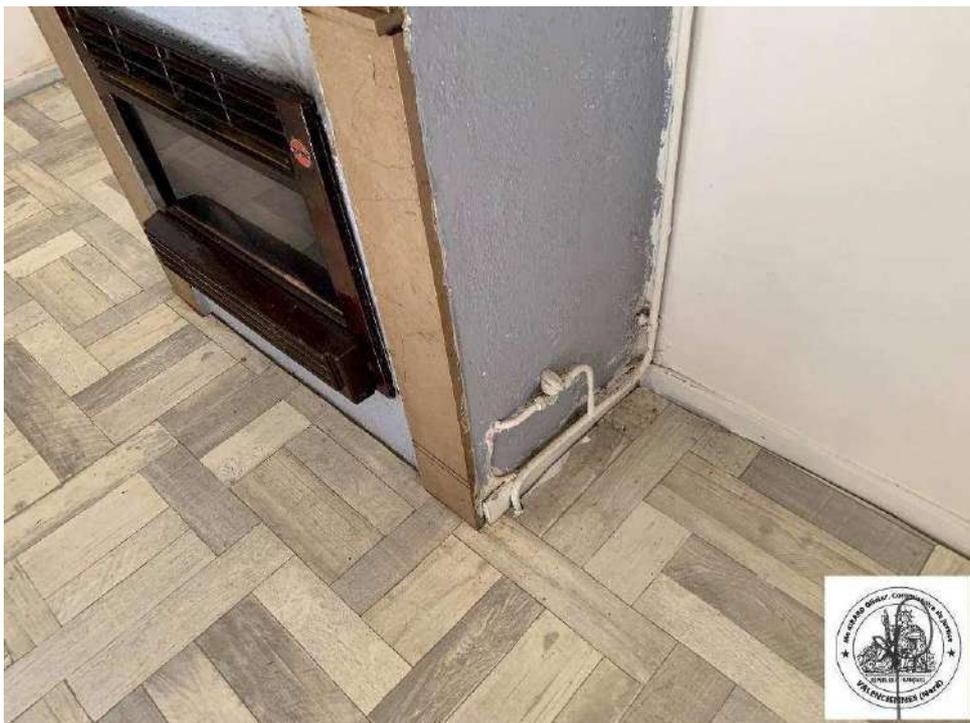
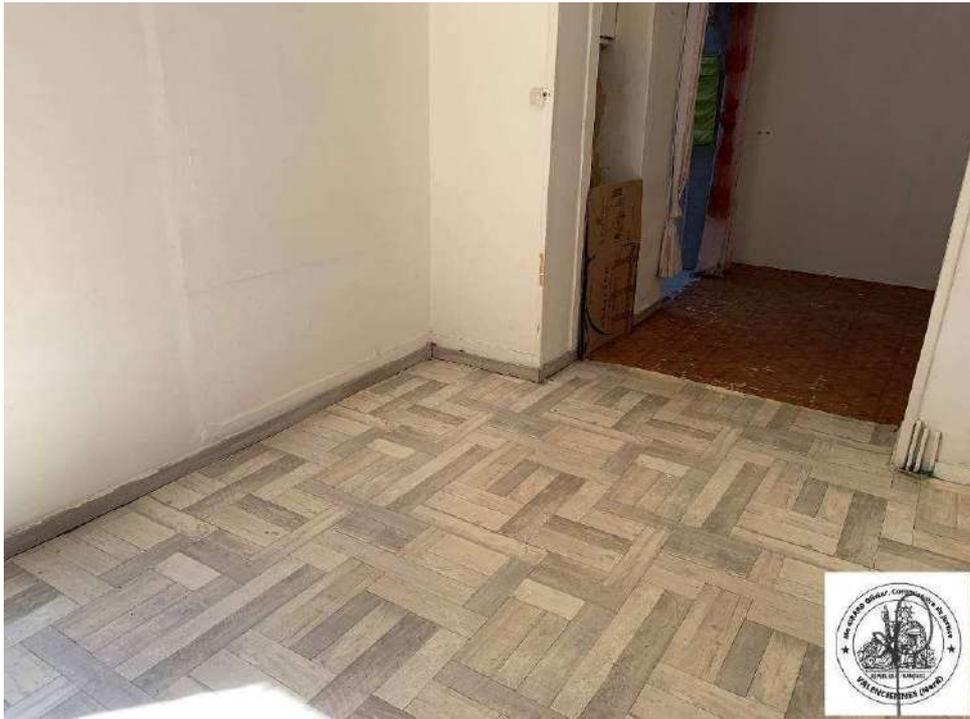
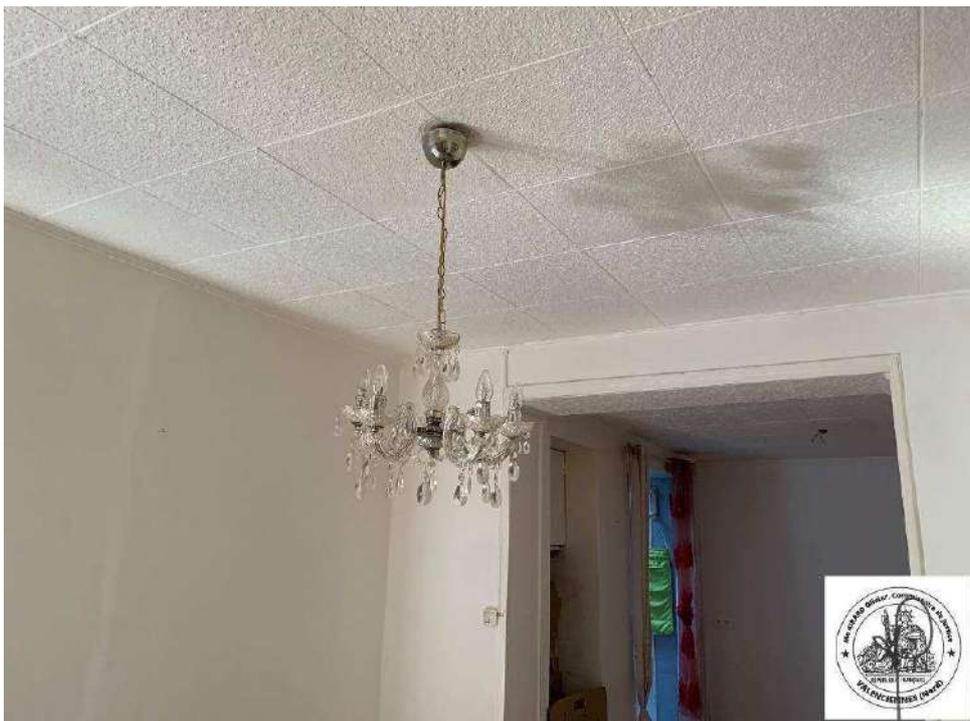
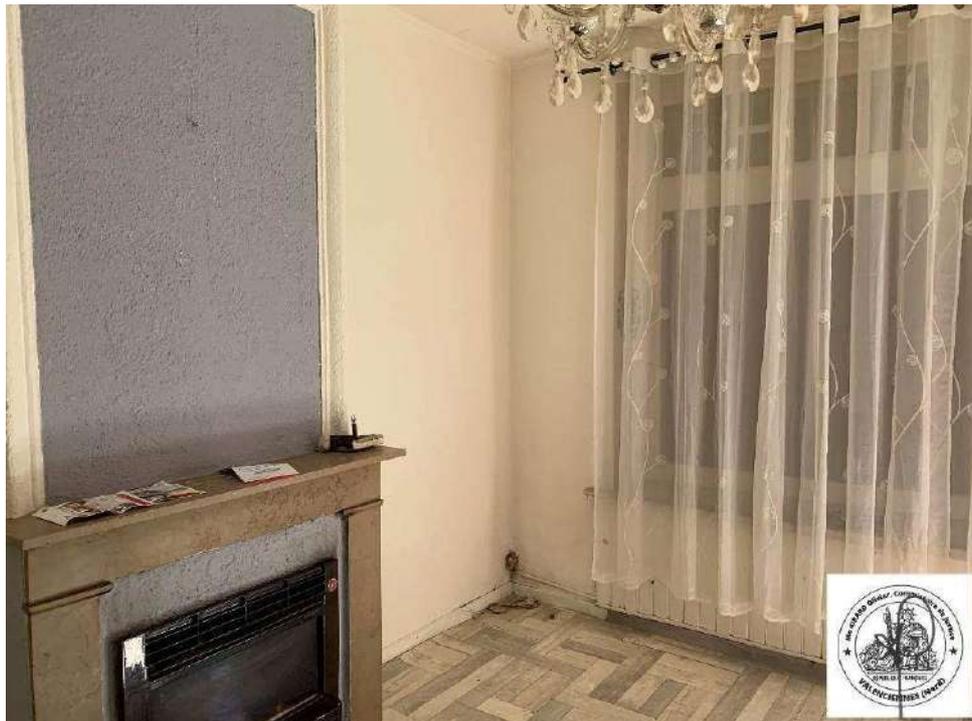
A la suite, dans la pièce principale, le sol est recouvert également du même revêtement plastifié en très mauvais état.

On a des plinthes en bois en pourtour en mauvais état.

Les murs recouverts de fibre de verre peinte, peinture blanche en mauvais état.

Le plafond recouvert de dalles polystyrène en mauvais état.

Il existe une huisserie en bois simple vitrage, avec un poste encadrement en bois, l'ensemble est ancien.

Absence de manivelle pour le volet roulant en PVC.

Dans cette pièce il existe une cheminée avec insert à l'intérieur, insert gaz qui est très ancien.

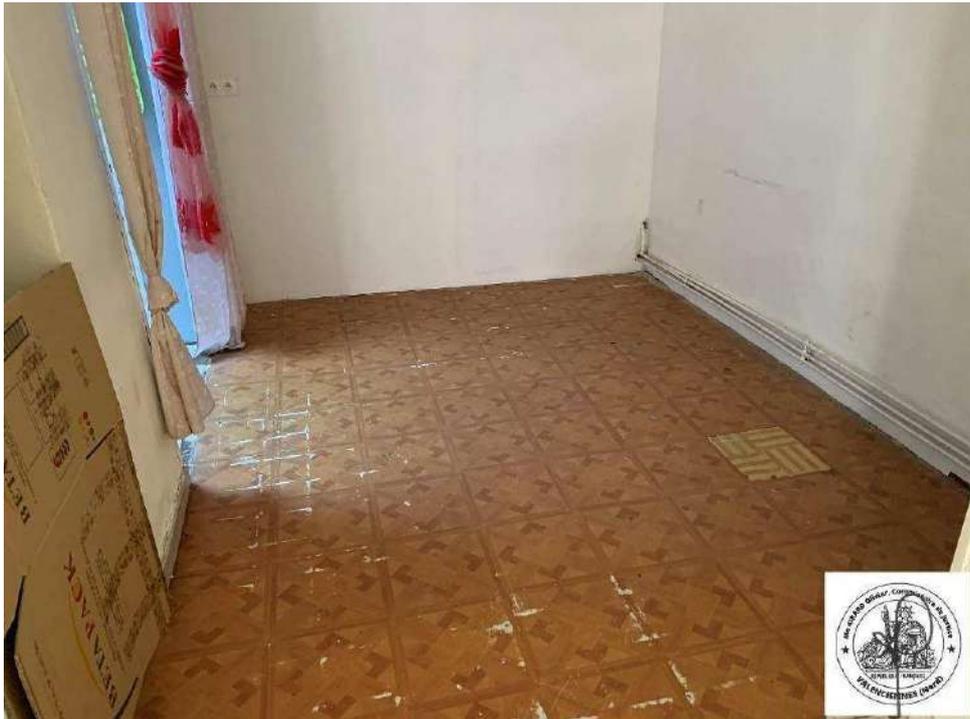
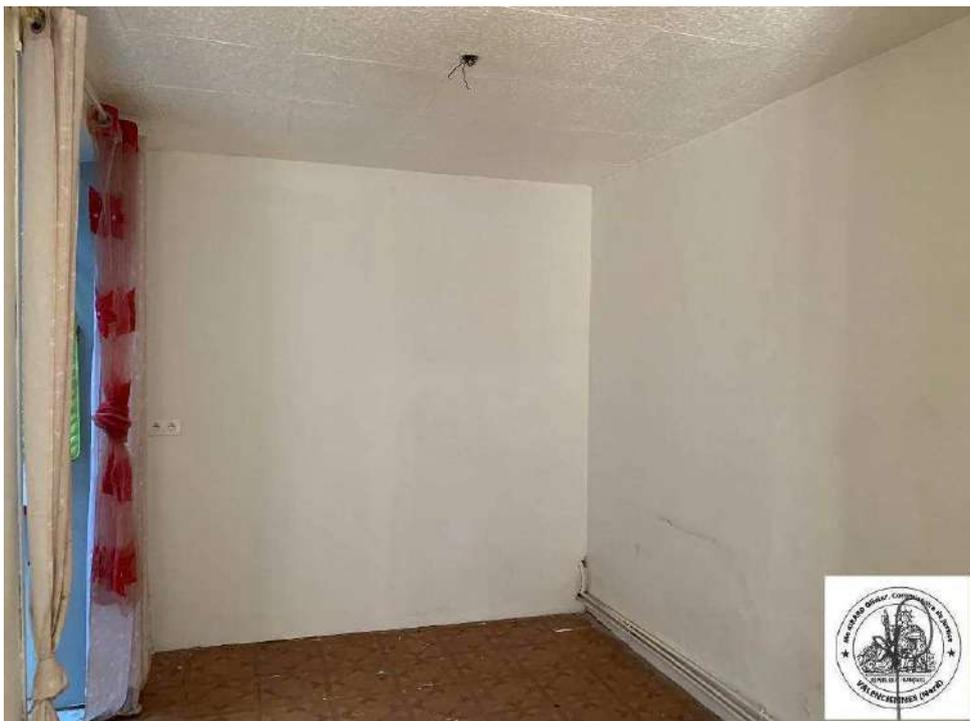
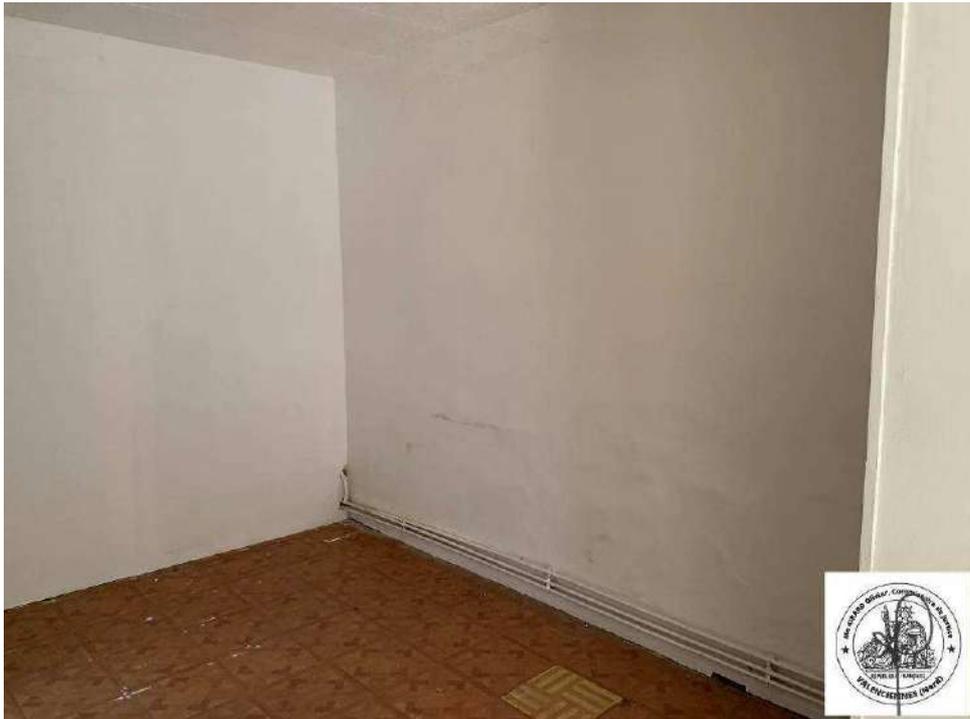
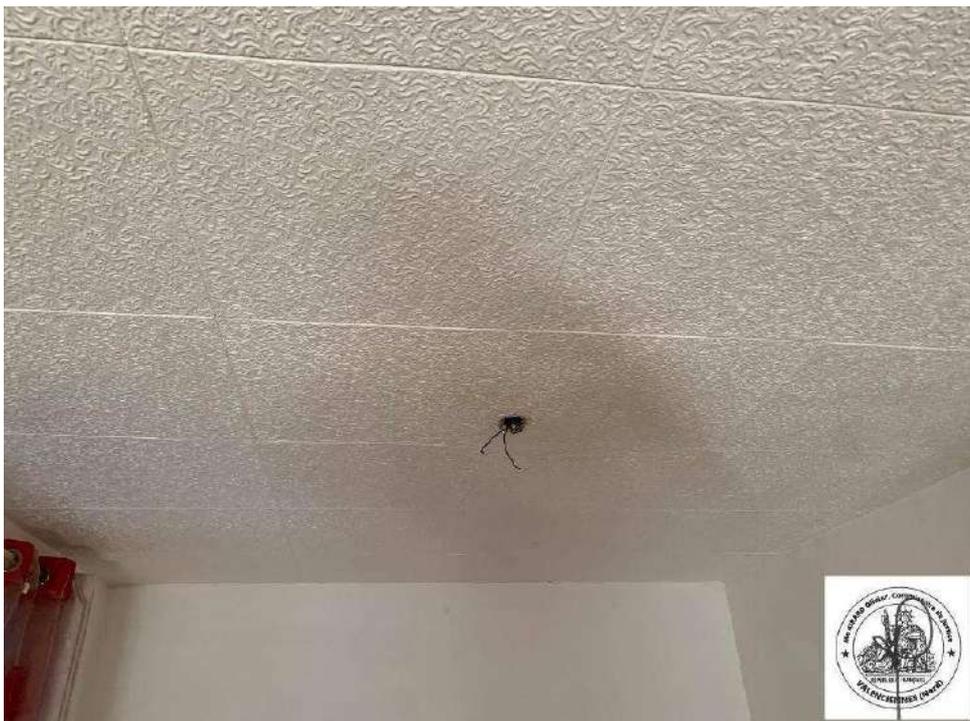
Le sol est recouvert de revêtement plastifié très ancien à changer.

Il existe en pourtour des plinthes en bois mauvais état.

Murs recouverts d'une fibre de verre peinte, peinture blanche en mauvais état.

Le plafond recouvert de dalles en polystyrène anciennes en mauvaise état.

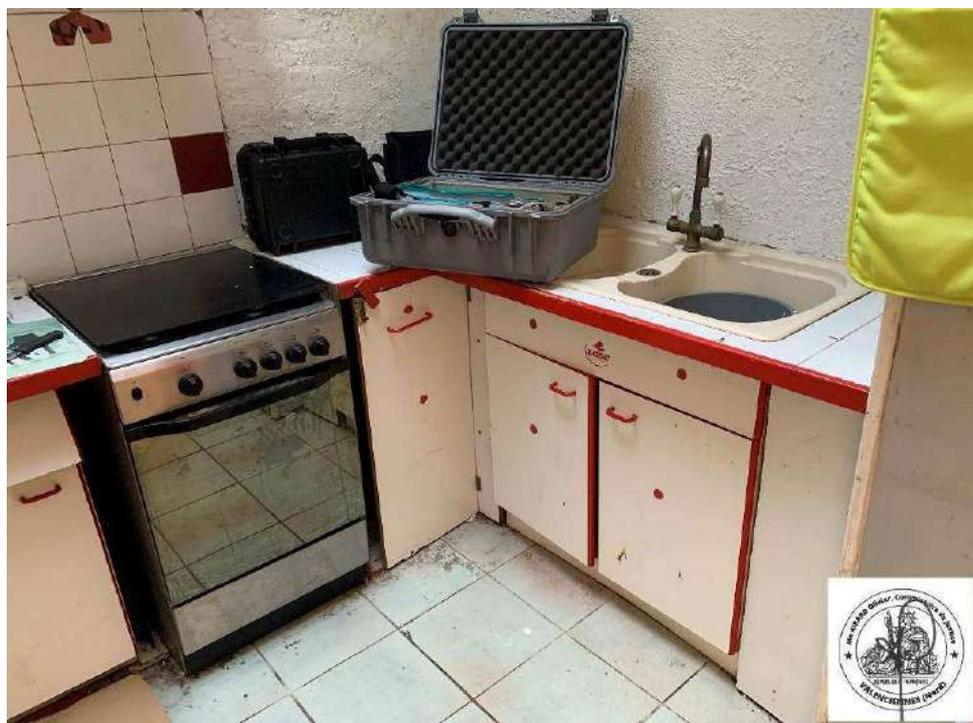
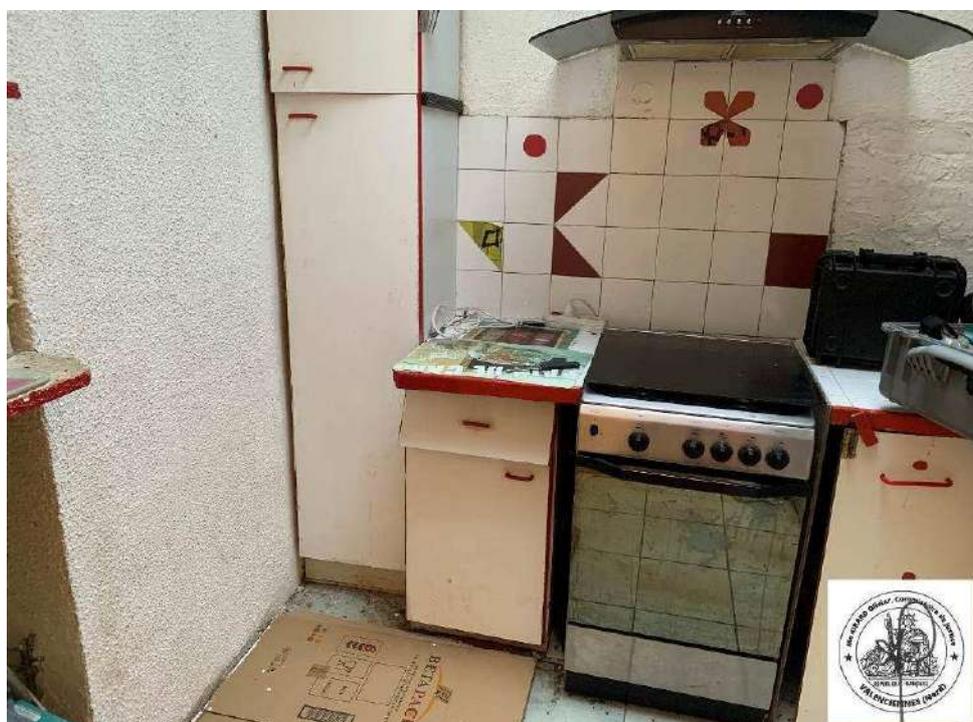
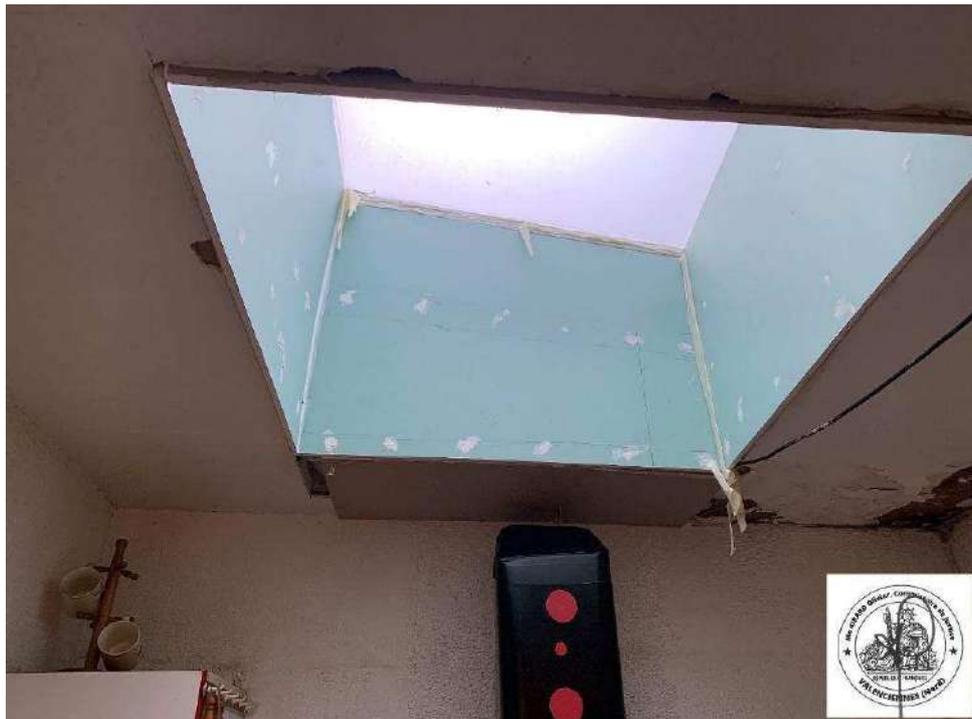
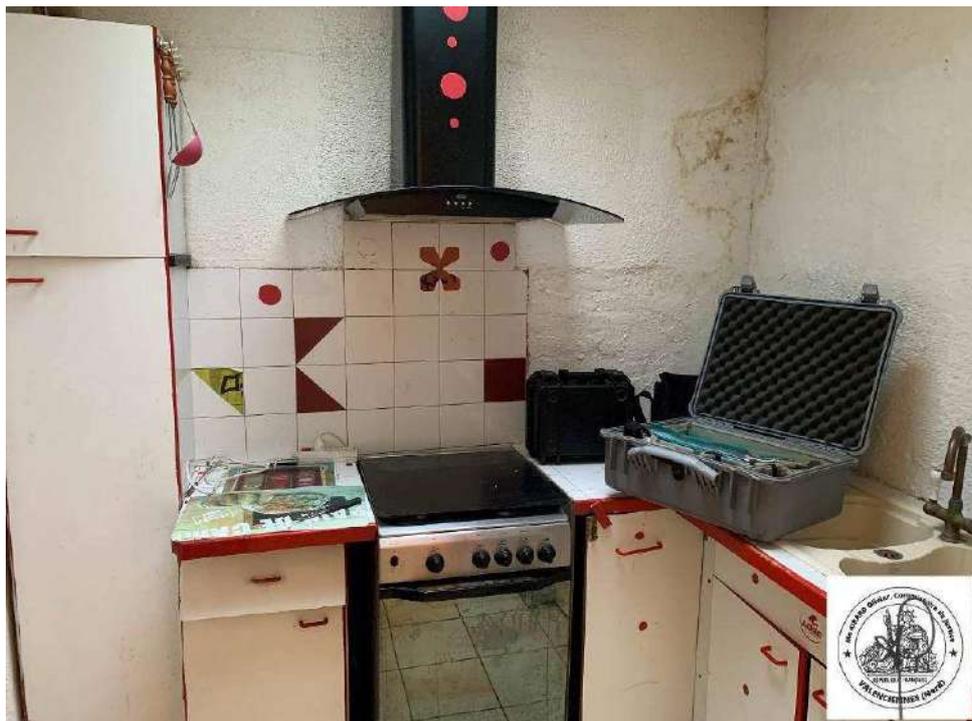
Le sol est carrelé l'ensemble est en très mauvais état.

Les murs recouverts d'une peinture crépie en mauvais état.

On a un skydome qui est relevé avec plaques de plâtre en pourtour à l'état brut.

Tous les meubles de la cuisine, four, hotte, colonne en bois, meuble en bois en partie basse sont en mauvais état à changer, ainsi qu'un évier double bac.

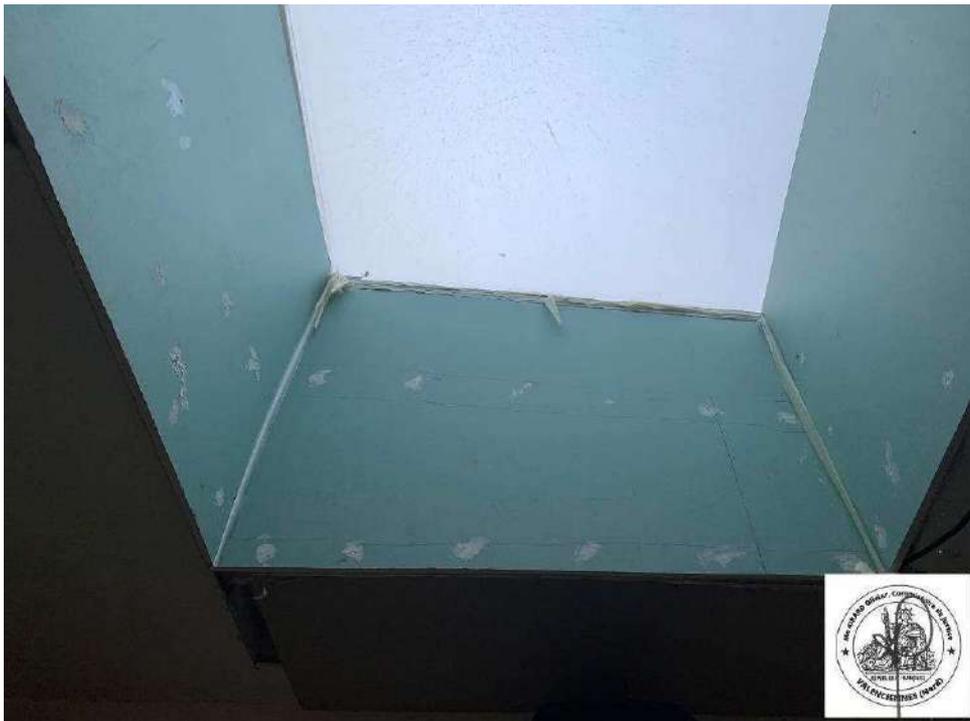
Les murs et plafonds présentent des traces de type infiltrations d'eau avec effondrement du revêtement et auréoles importantes.

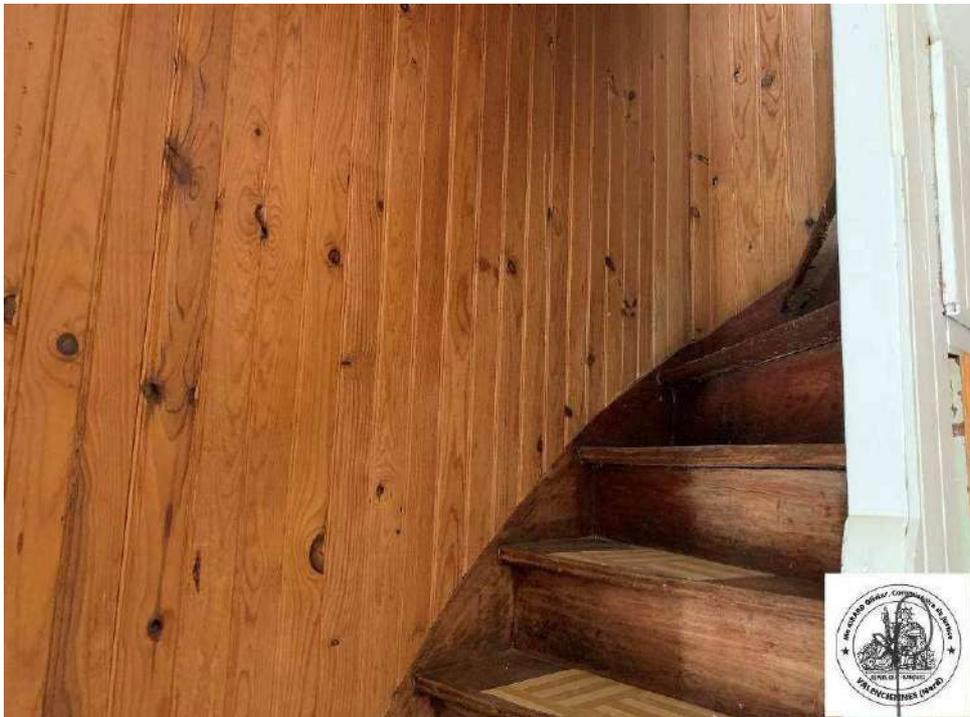
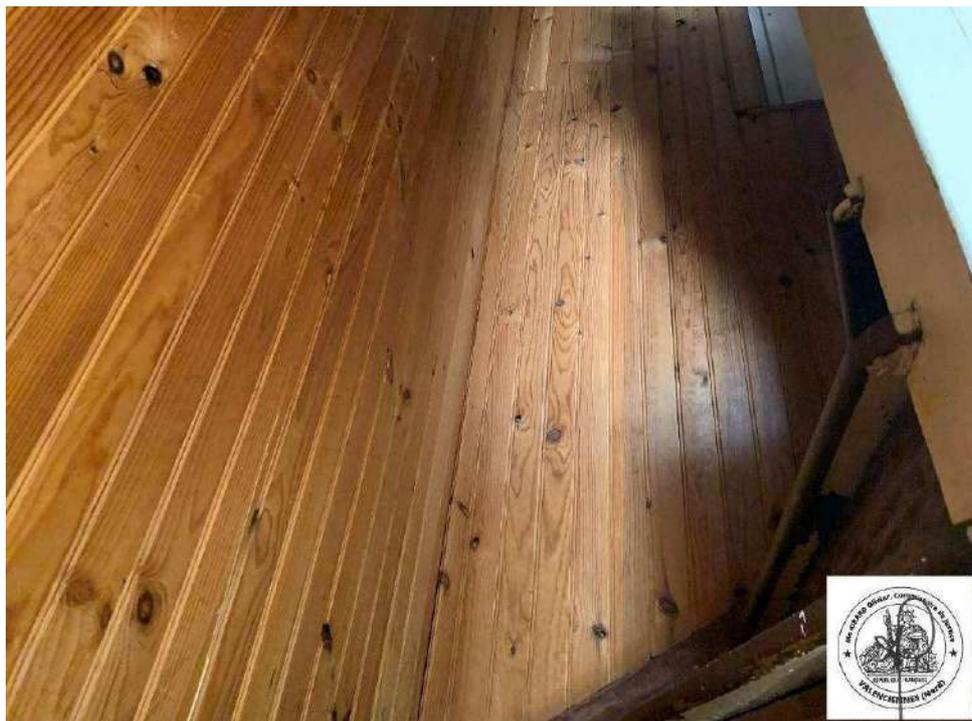
J'accède ensuite au niveau R+ 1 depuis un escalier en bois avec marches, contremarches.

L'ensemble est en mauvais état, ancien.

Les murs dans la montée d'escalier sont recouverts d'un lambris en bois ancien en mauvais état.

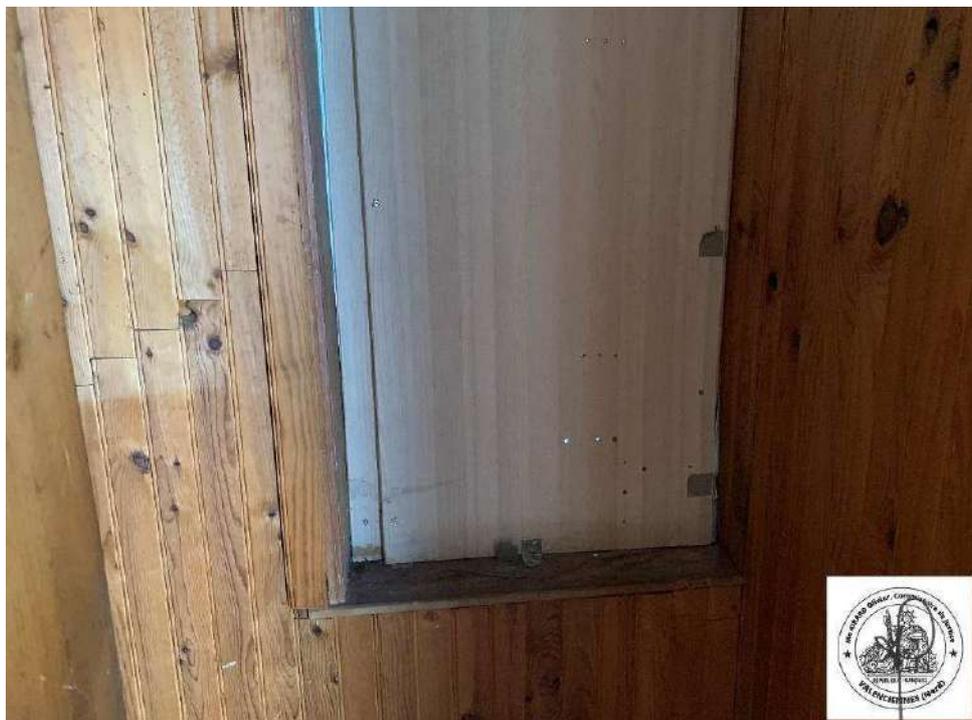
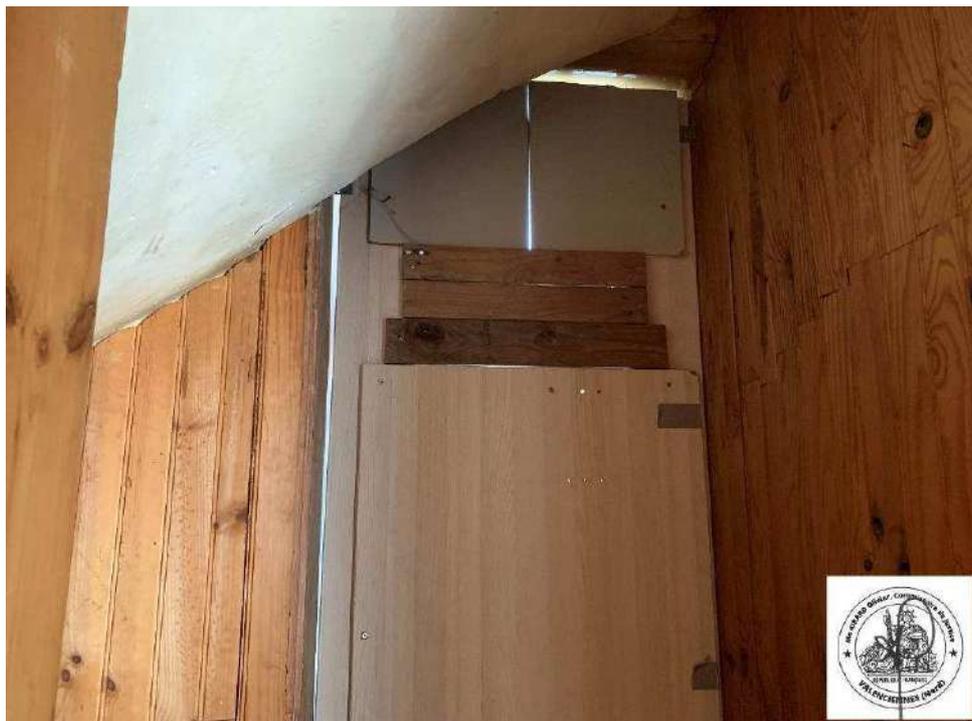
Sur le niveau R+ 1 j'ai pu constater qu'il existe un encadrement de fenêtre qui est comblé par des planches de bois.

Coté extérieur il existe une vitrerie qui a été brisée.

Sur le palier il existe un parquet flottant qui est très ancien en mauvais état.
