PROCÈS-VERBAL DE DESCRIPTION

L'AN DEUX MILLE VINGT-TROIS ET LE VINGT-SIX JUILLET À
10 HEURES

Déférant à cette réquisition, Je, Maître Olivier GIRARD, Commissaire de Justice, Huissier de Justice à la résidence de VALENCIENNES (NORD), 25 rue Capron, me suis transporté ce jour au 38 rue d'Ennetieres, à LILLE j'ai procédé au descriptif suivant.

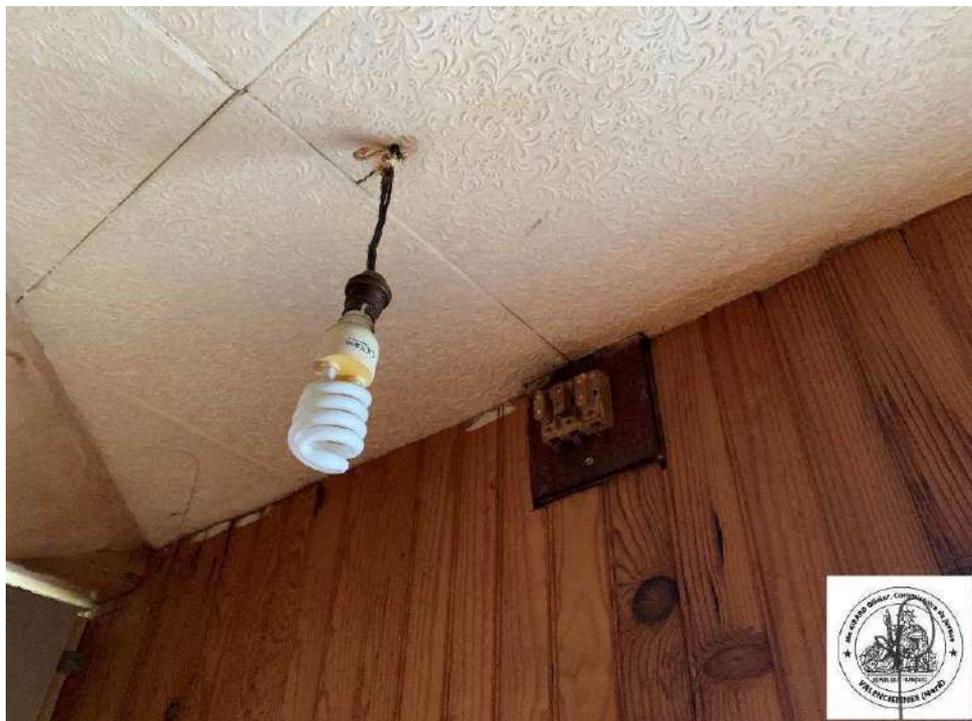
Au plafond, des dalles sont relevées sur ce palier avec des fusibles présents.

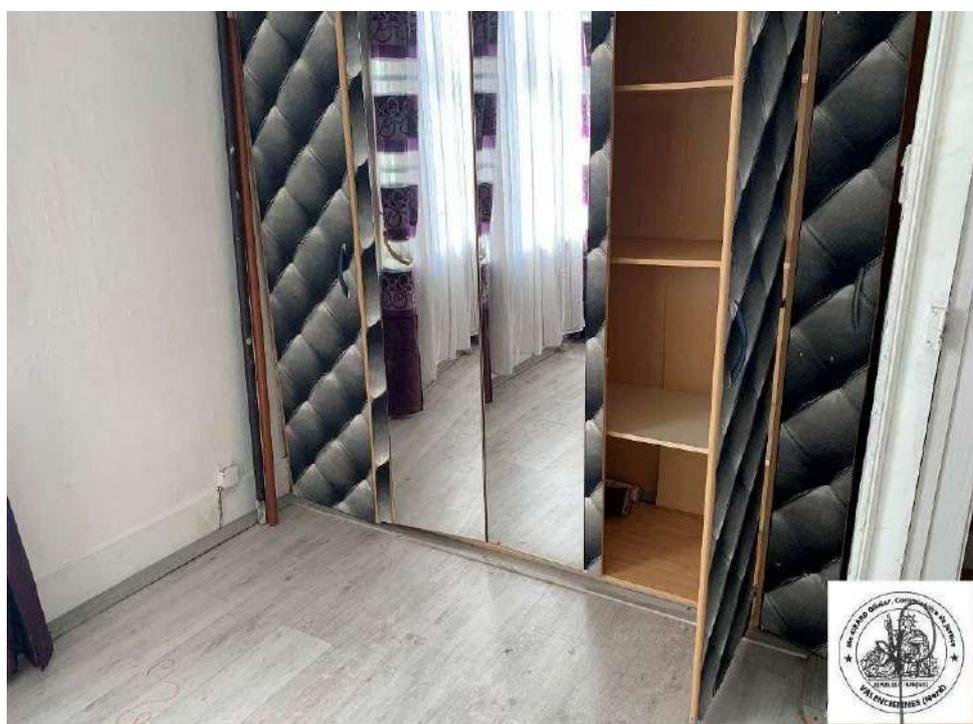
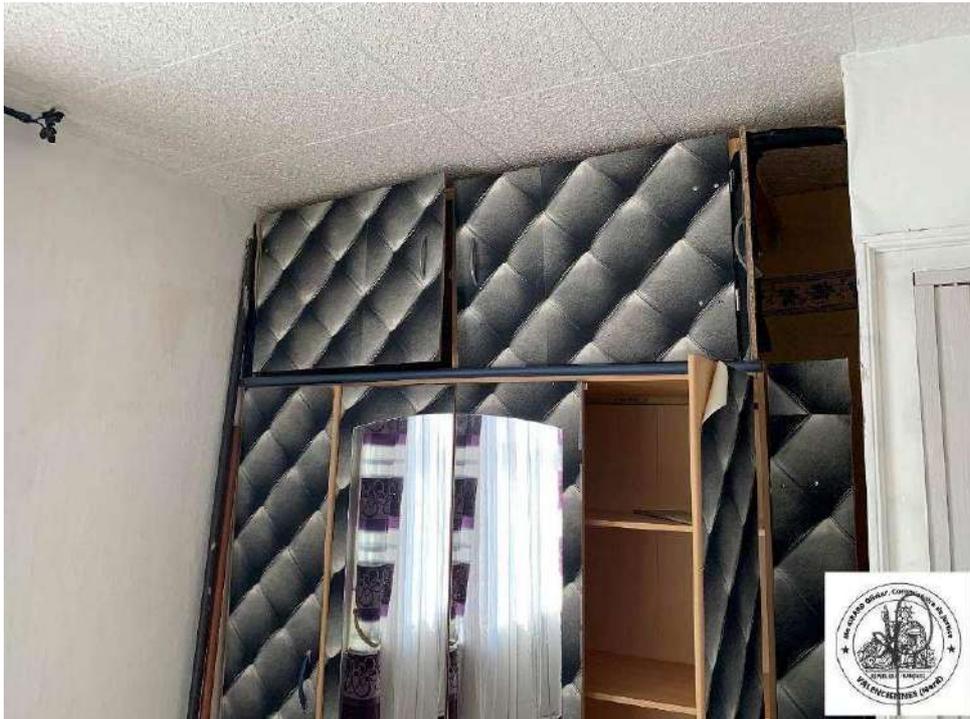
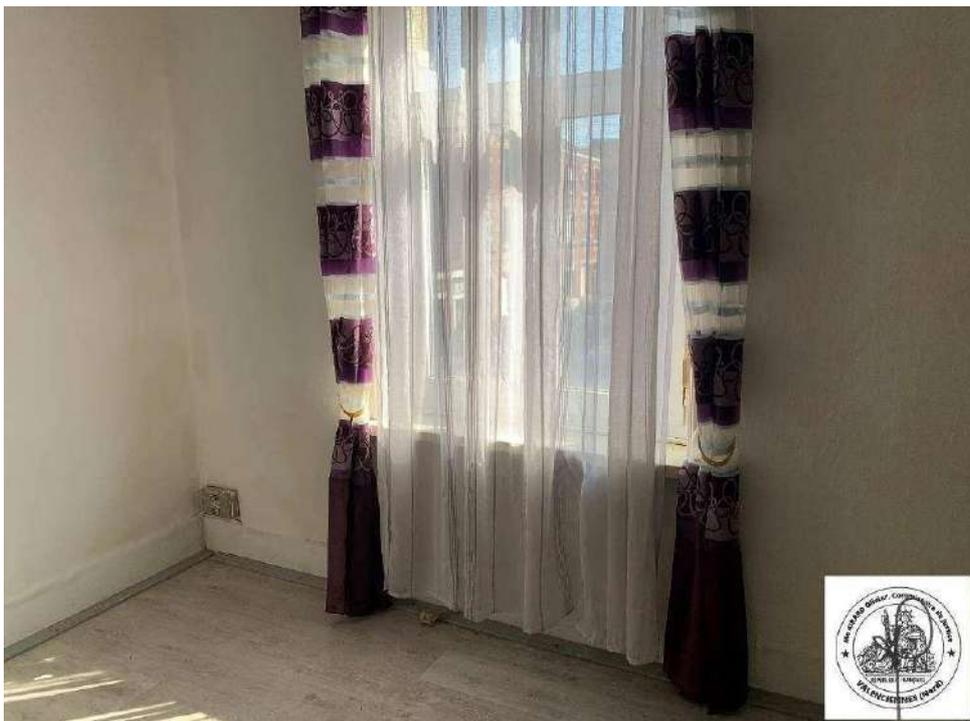
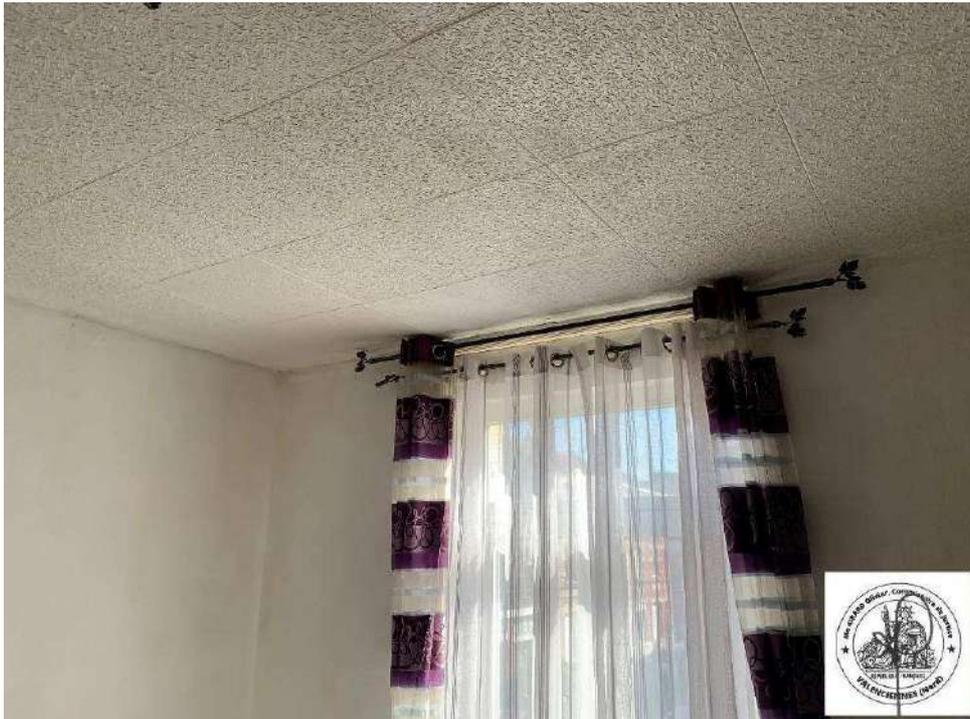
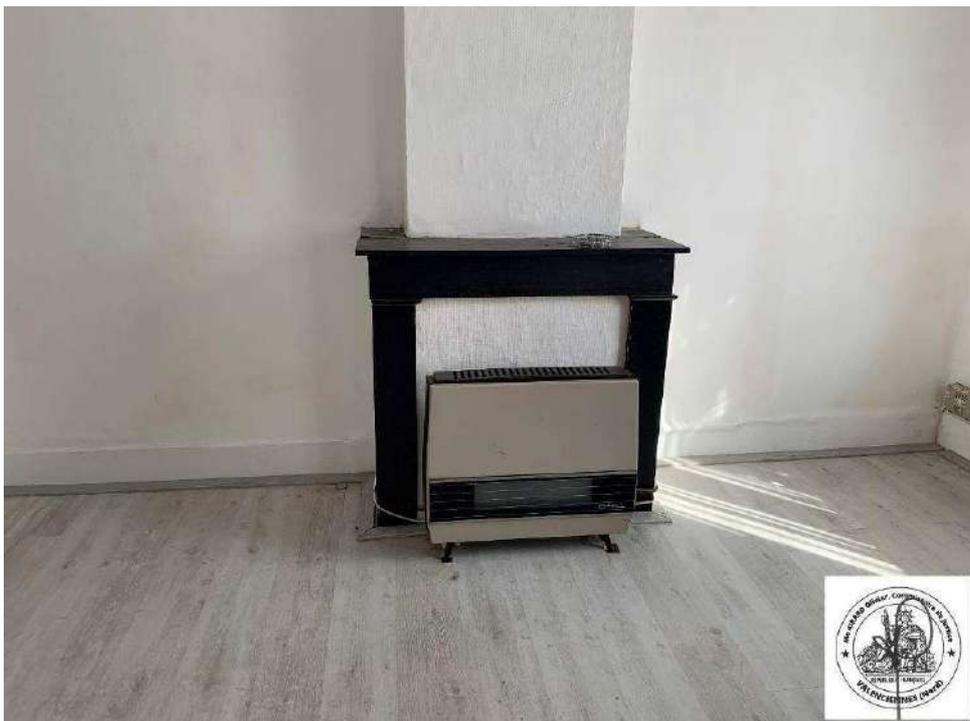
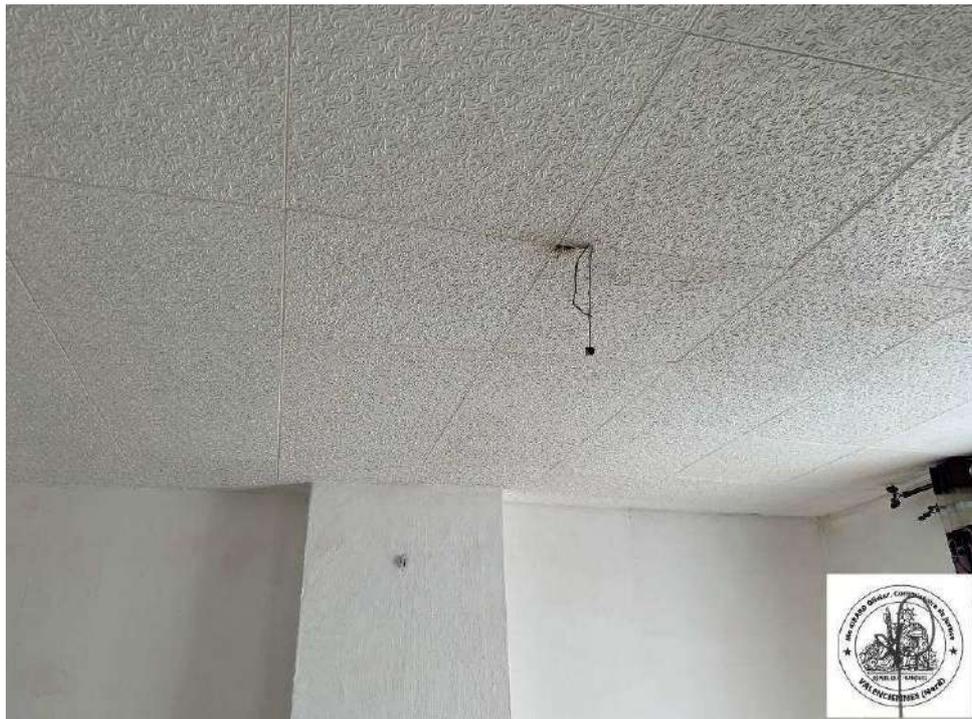
Le sol est recouvert d'un parquet flottant qui est très ancien en mauvais état.

Murs recouverts d'une fibre de verre peinte, peinture blanche très ancienne en mauvais état.

Les dalles polystyrène présentes au plafond, très anciennes.

Je relève un poêle à gaz de marque EFFEL très ancien.

Une cheminée comblée, ancienne.

Il existe également un placard intégré avec vantaux, le placard est en mauvais état.

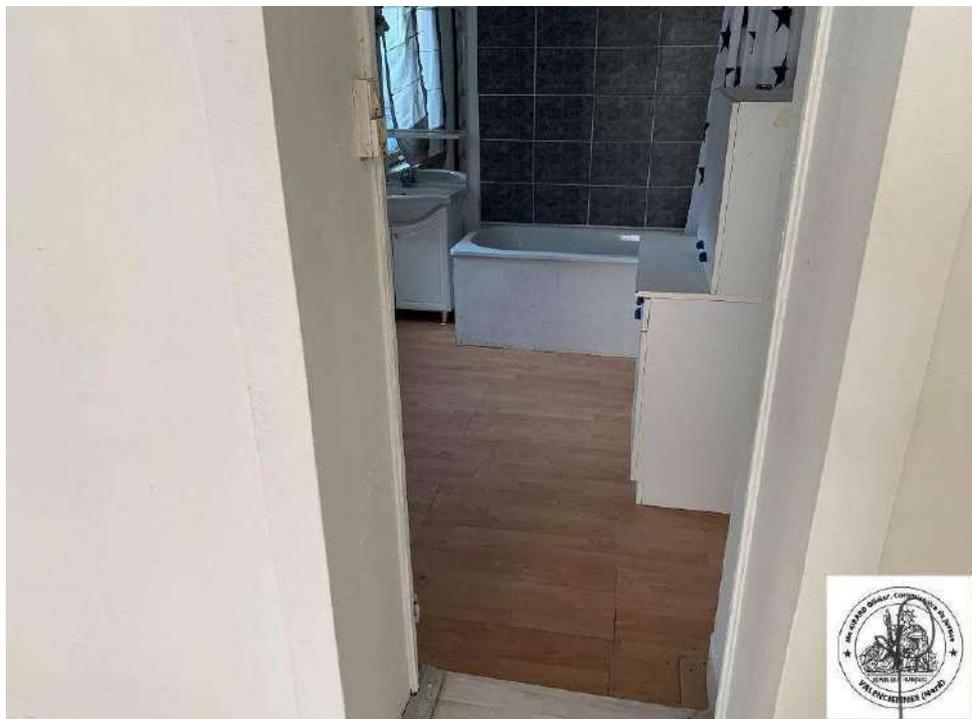
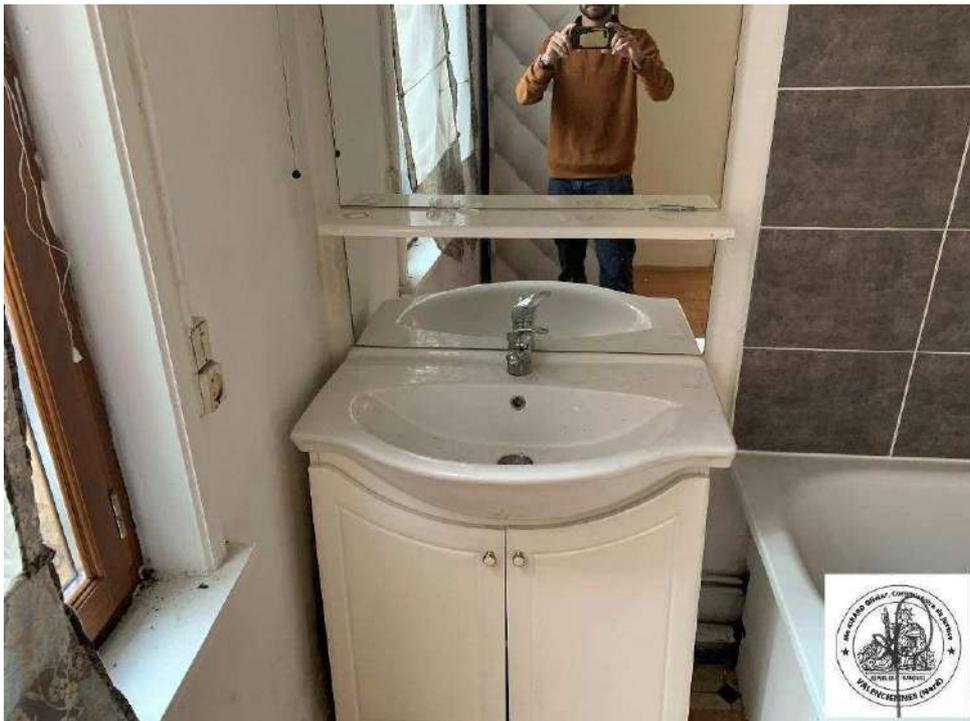
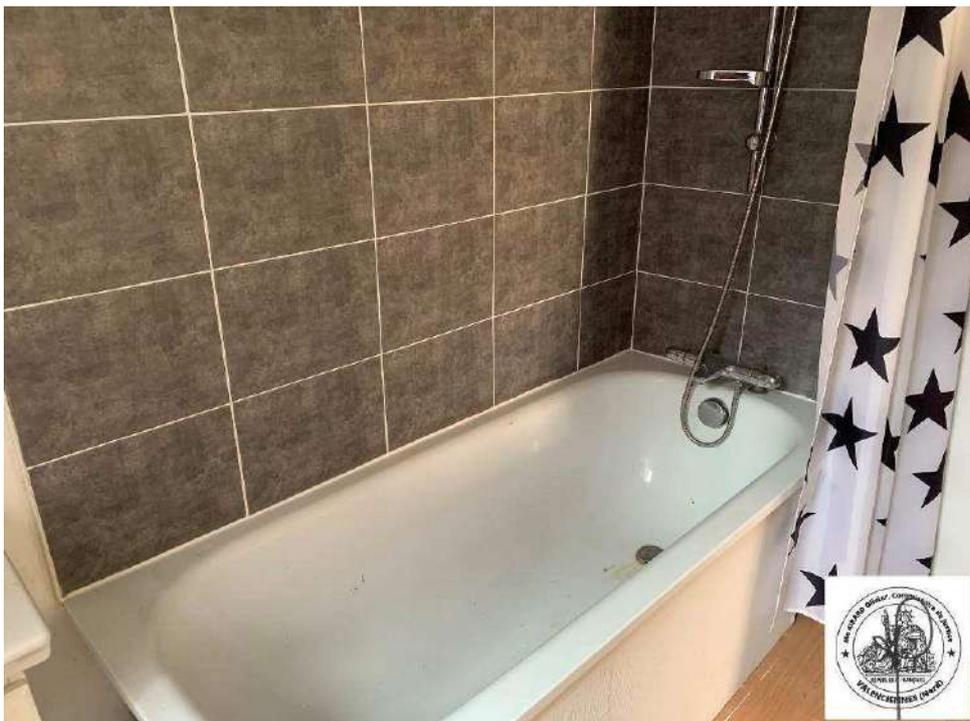
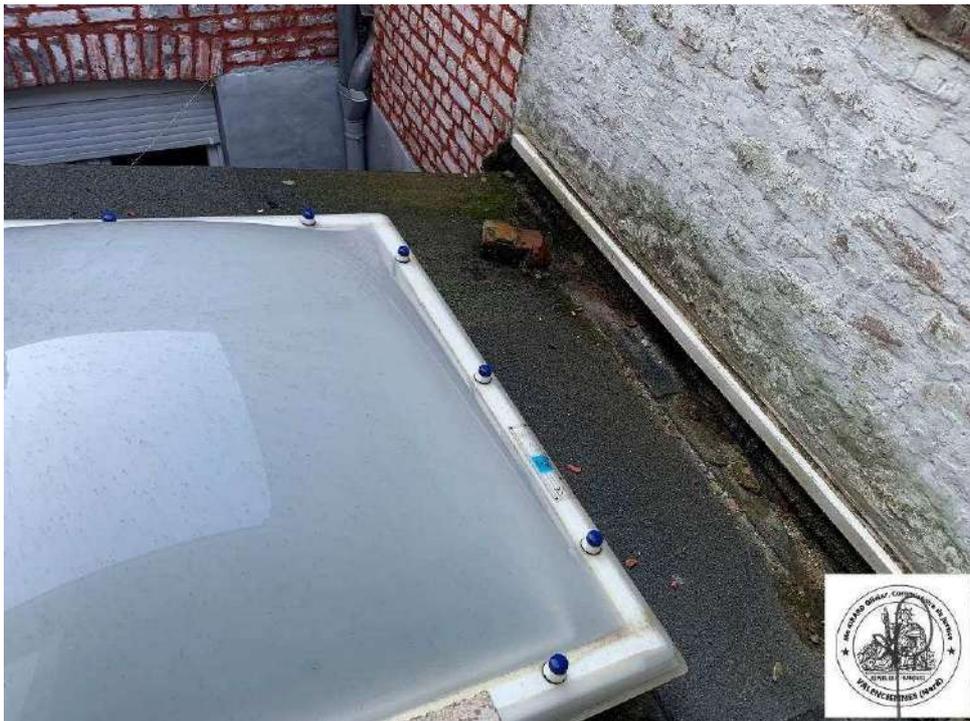
Murs recouverts d'une fibre de verre peinte, peinture blanche, peinture ancienne.

Huisserie en bois avec double vitrage, l'ensemble ancien.

Je constate une baignoire très ancienne, une paroi carrelée faisant retour.

Un lavabo en mauvais état avec en partie basse deux ouvrants bouton partie haute, tablette intermédiaire miroir, l'ensemble est en mauvais état.

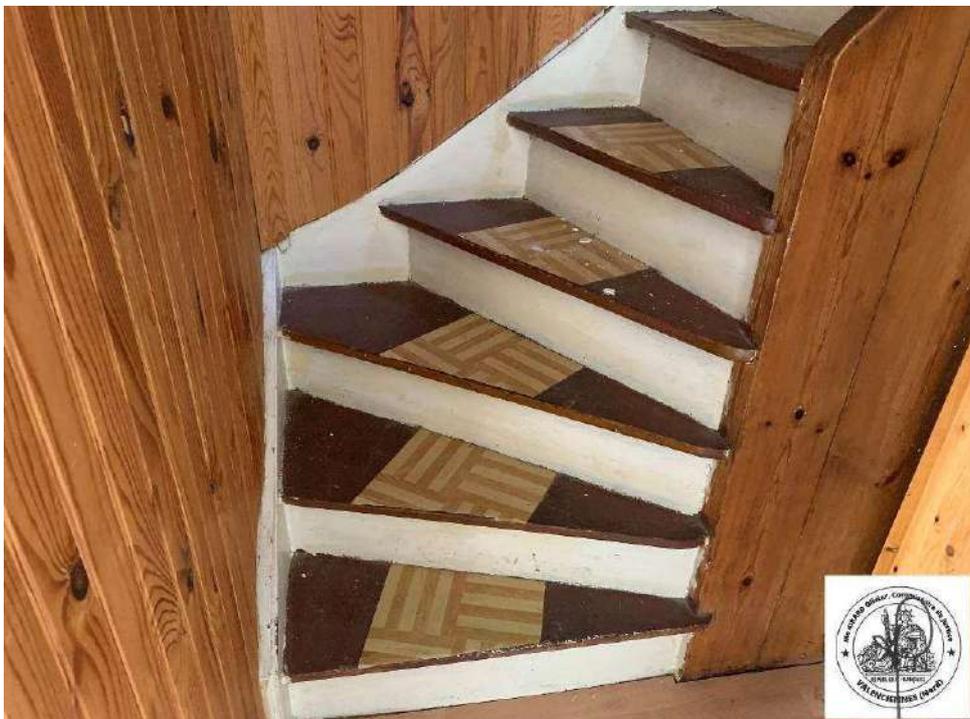
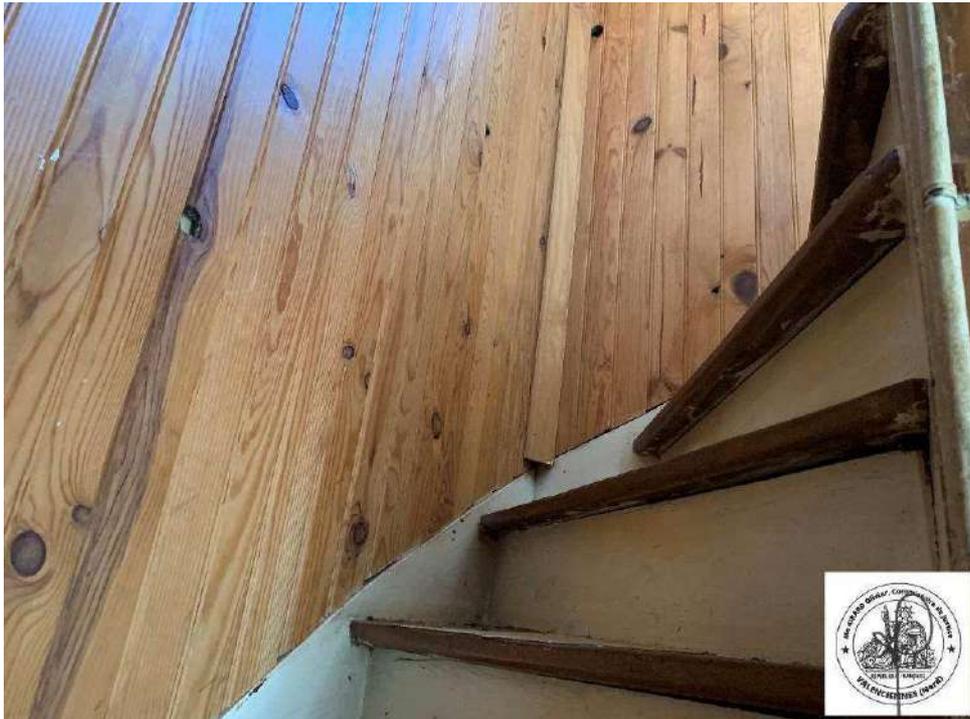
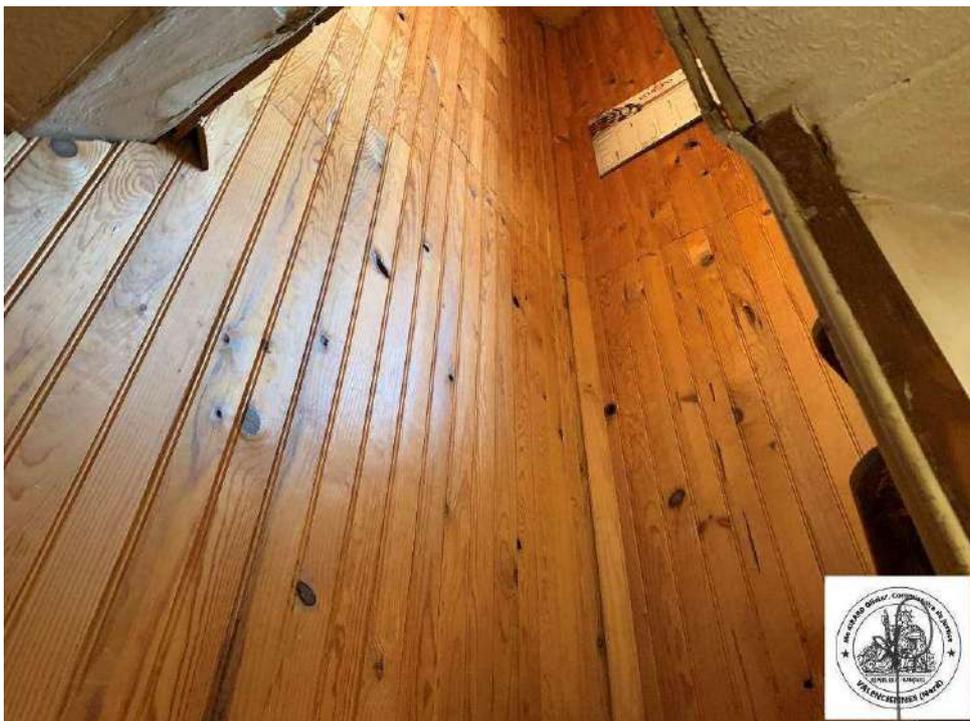
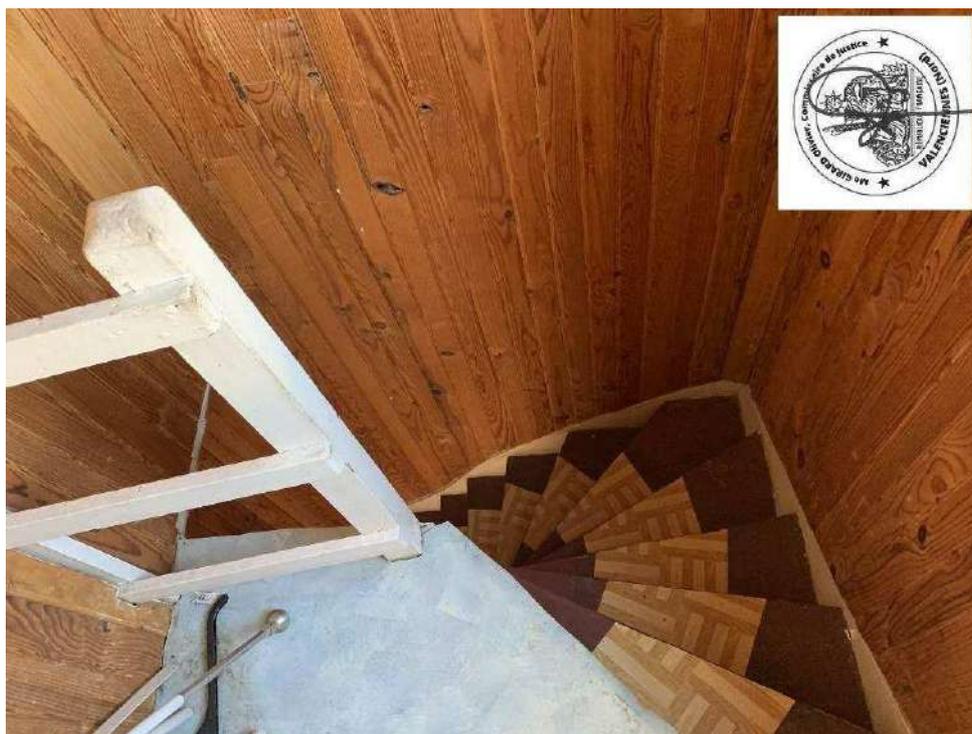
J'accède ensuite au niveau R+ 2 depuis un escalier en bois, marches contremarches.

Lambris sur les murs.

L'ensemble est très ancien.

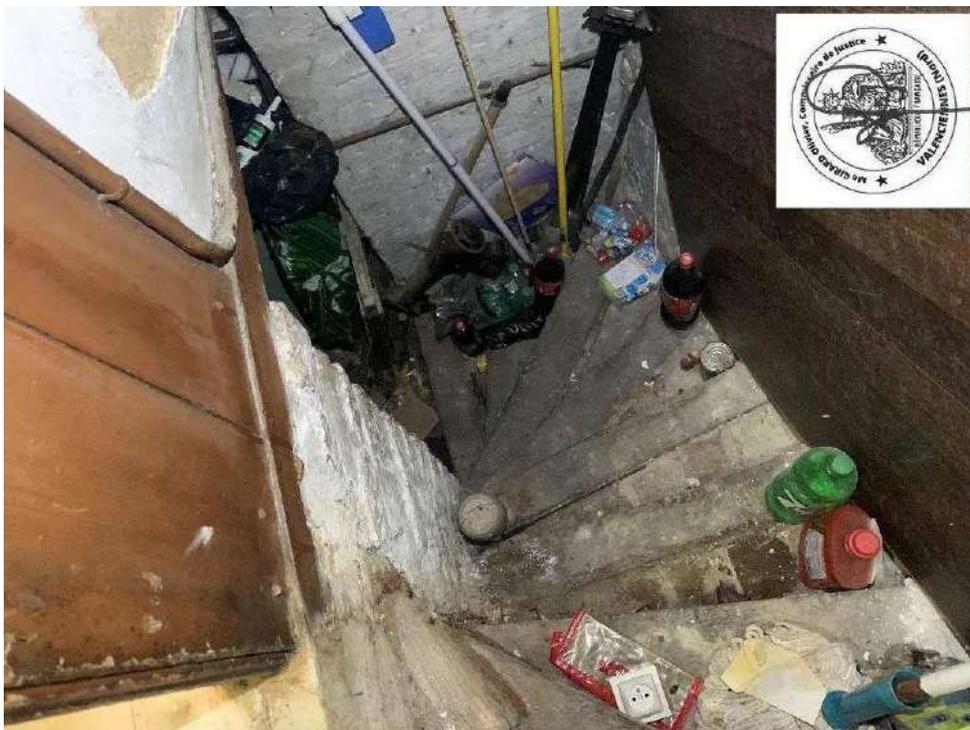
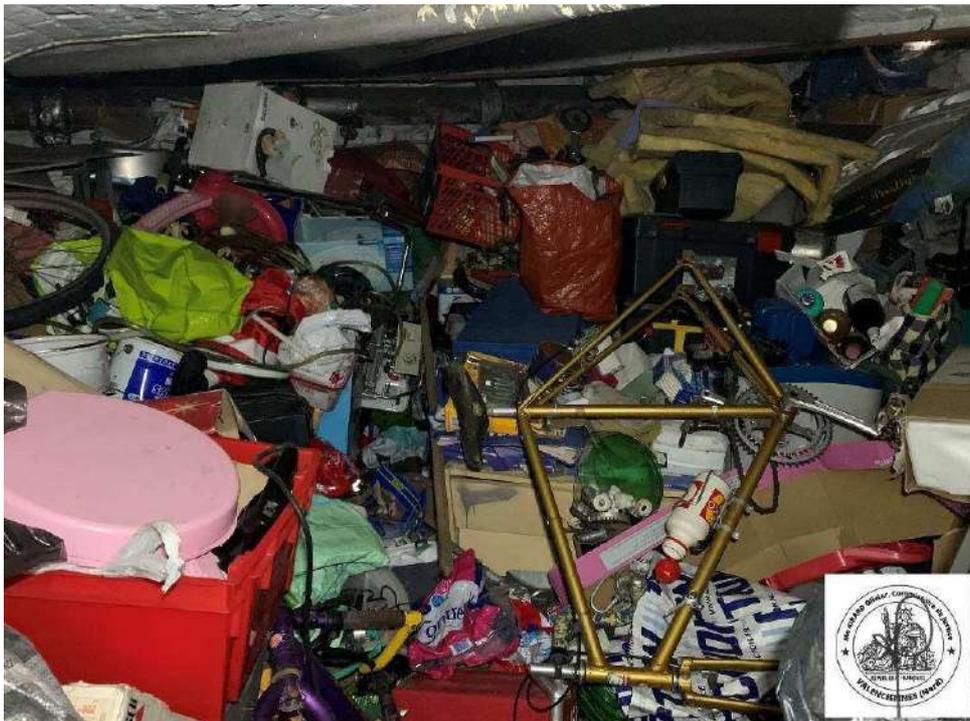
Il existe une cave avec marches, nez de marches en bois.

La cave est intégralement remplie de débris.
