## PROCÈS VERBAL DE CONSTAT ET DE DESCRIPTION L'AN DEUX MILLE VINGT-TROIS, LE VINGT-ET-UN MARS À 11H00

Certifie m'être transporté ce jour à **MONTIGNY-EN-GOHELLE (62640) 3, rue Gérard Philippe**, à l'effet de procéder à la description de l'immeuble qui s'y dresse et figurant au cadastre Section AB n°1198.

## MONTIGNY-EN-GOHELLE 3, rue Gérard Philippe

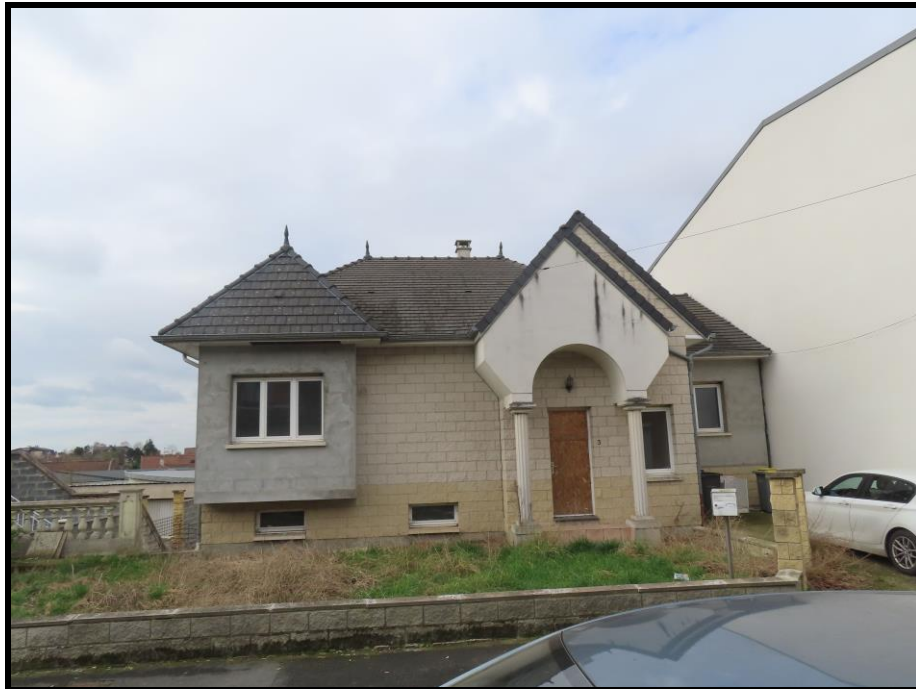
**Extérieur – façade avant**

Il s'agit d'une maison en partie pierre de parement et partie enduit brut, élevée en retrait de rue, avec couverture tuiles, une mitoyenneté.

En façade, muret bas avec poteaux pour la mise en place de portail sans portail, une allée de stationnement pour véhicules et un petit espace vert, à l'état d'abandon.

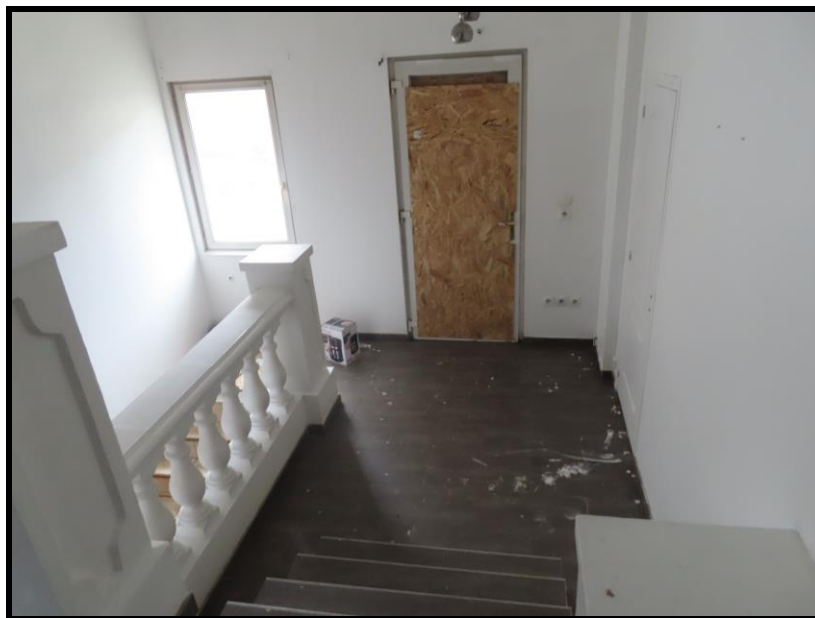
#### Entrée

Accès par une porte pvc à laquelle il manque le vitrage.

↳ Sol carrelé, taché de peinture ; plinthes assorties.

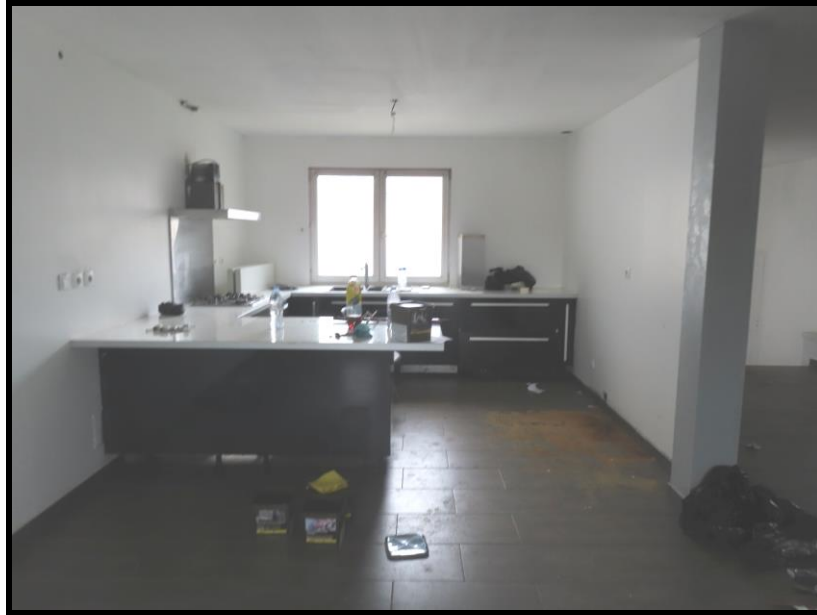
## Cuisine ouverte sur la pièce principale

↳ Décoration identique avec des éléments modernes et dégradés.  
Cette pièce est éclairée naturellement par une menuiserie extérieure pvc avec double vitrage.

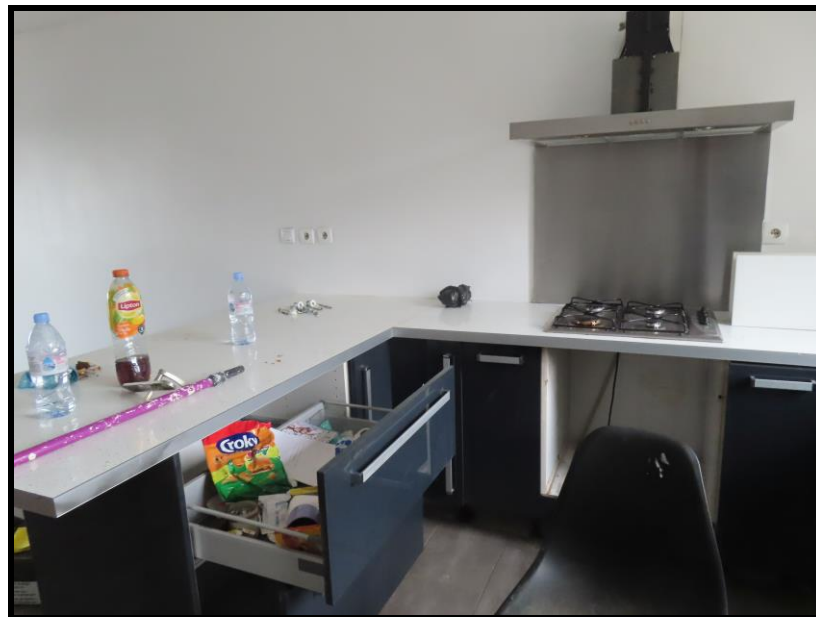
- Des plaques de cuisson.
- Un double bac évier.
- Une hotte démontée.

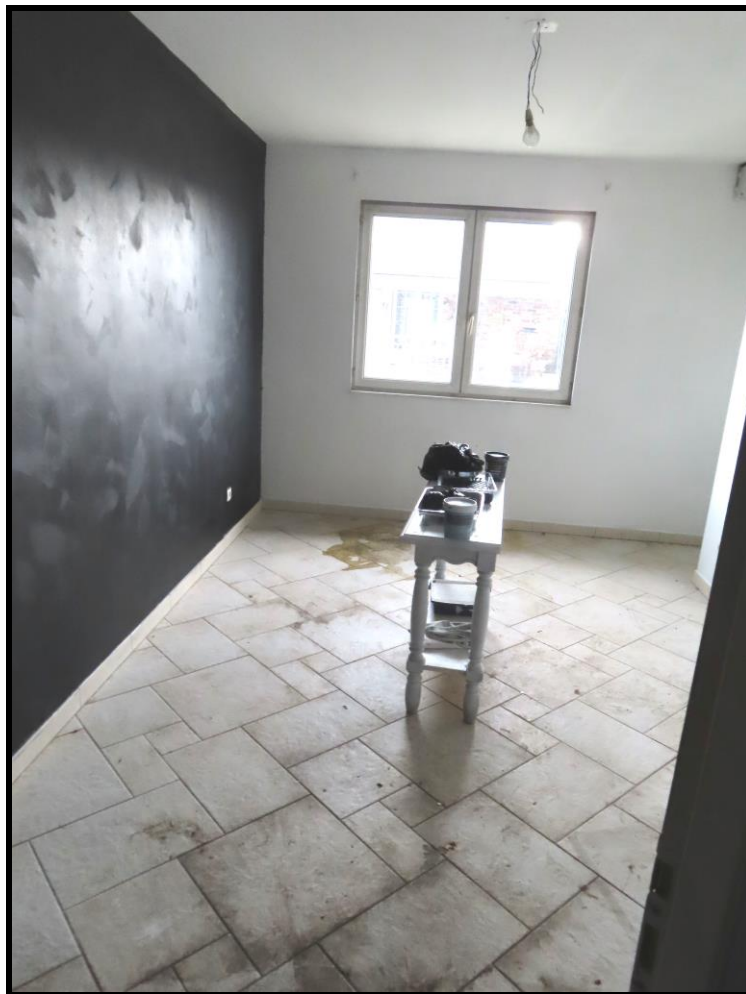
### Chambre en pignon

La porte est déposée.

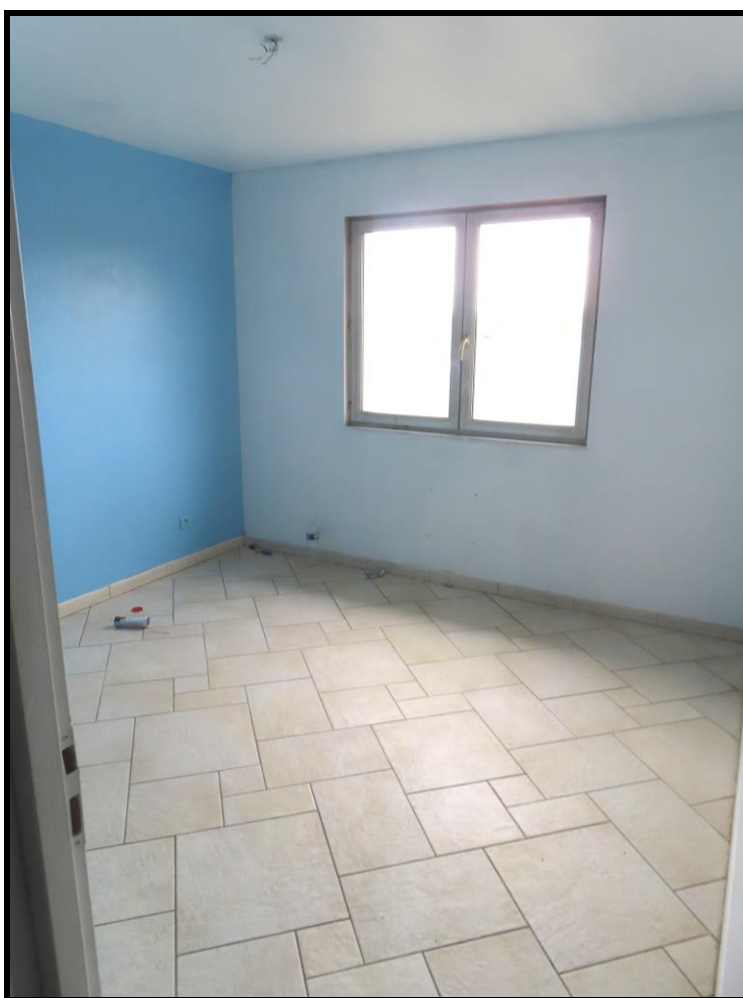
## **Chambre façade arrière gauche**

La porte d'accès a cette pièce a été déposée également.

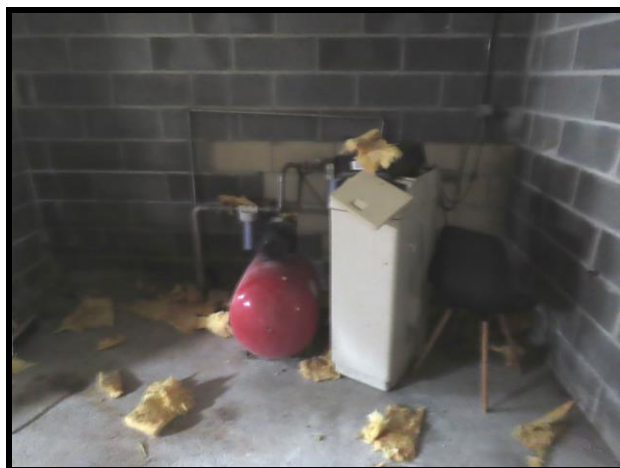
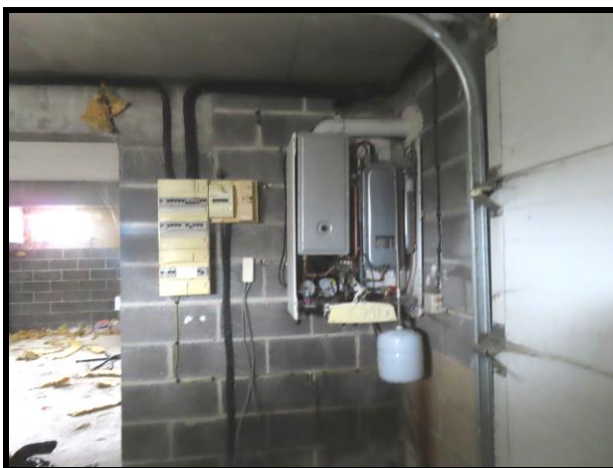
Une chaudière, vandalisée.

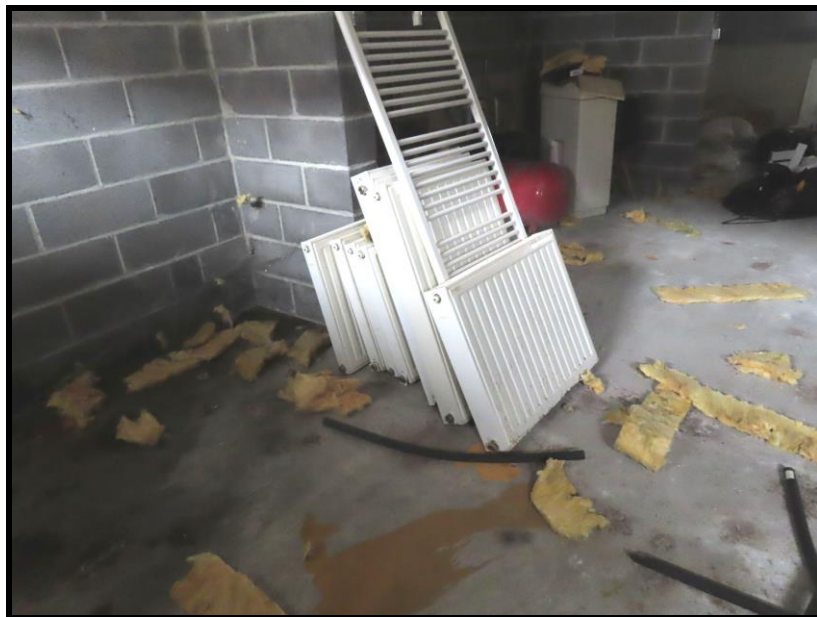
Les radiateurs de chauffage central de l'immeuble ont été démontés et sont stockés au sous-sol.

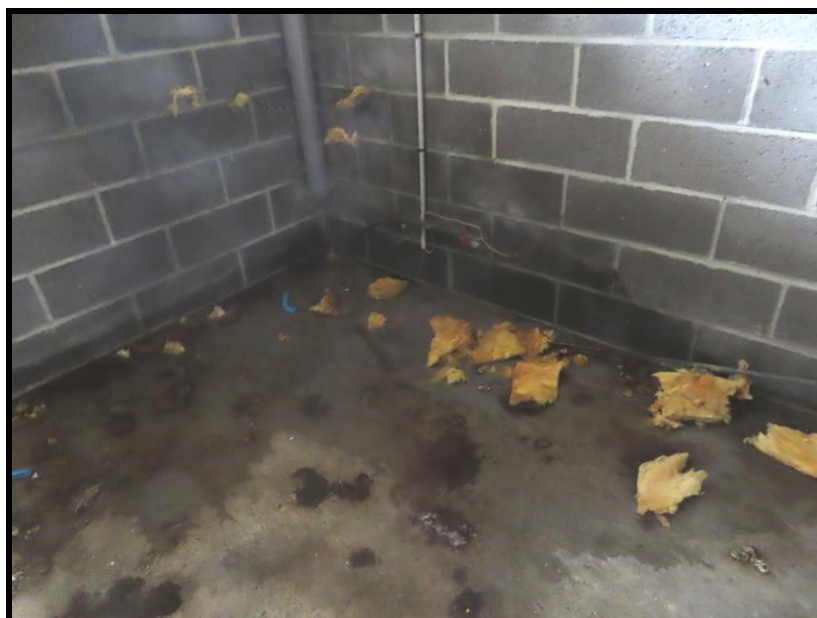
La tuyauterie a été découpée et une fuite d'eau est à déplorer.

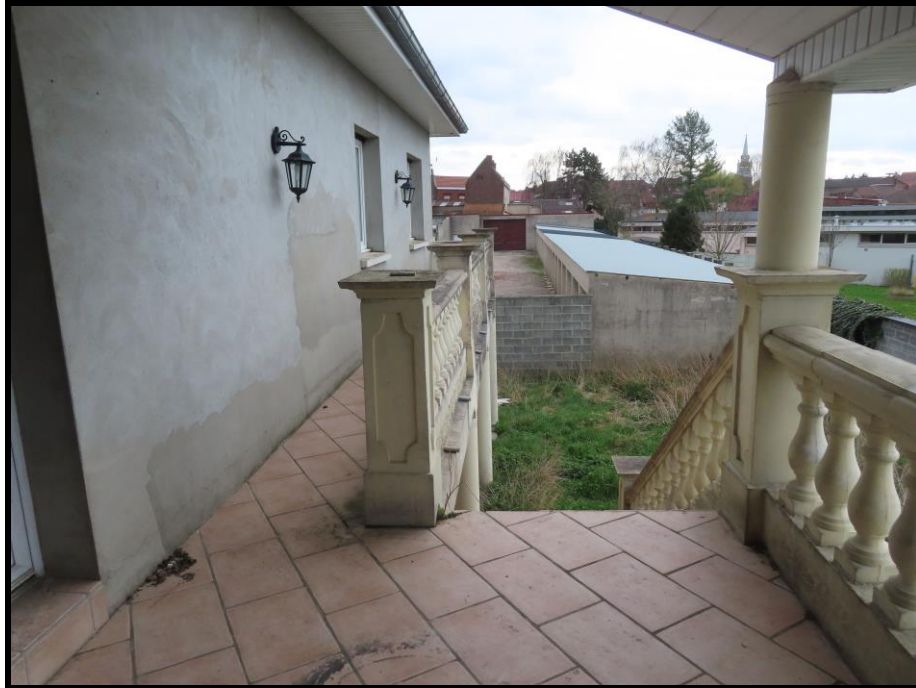
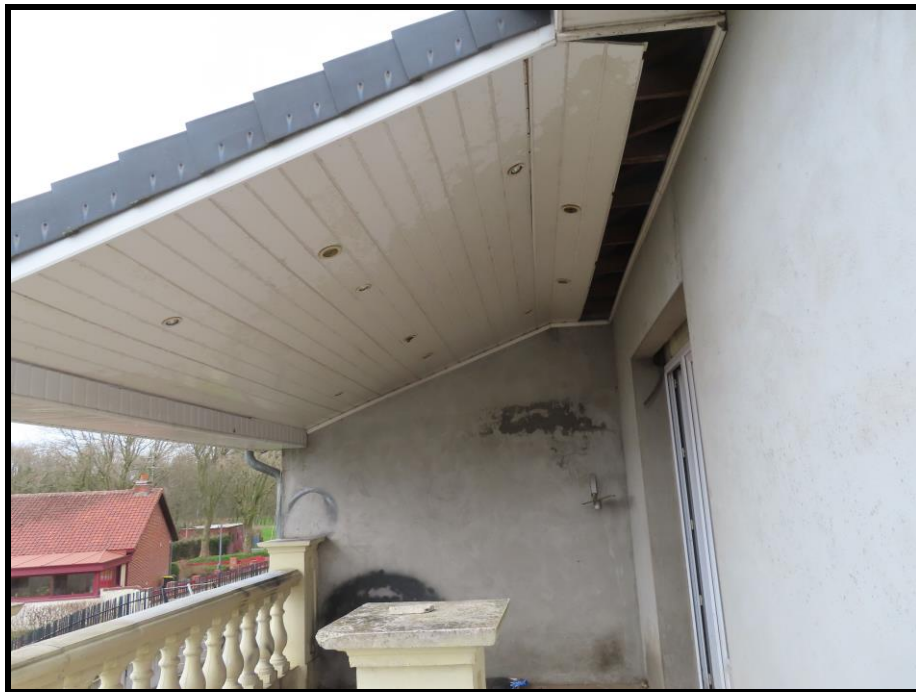
## Extérieur – façade arrière

Une terrasse carrelée avec garde-corps pierre.

Une partie est couverte sous un appentis tuilé et sous-face lambris pvc (en partie dégradé).

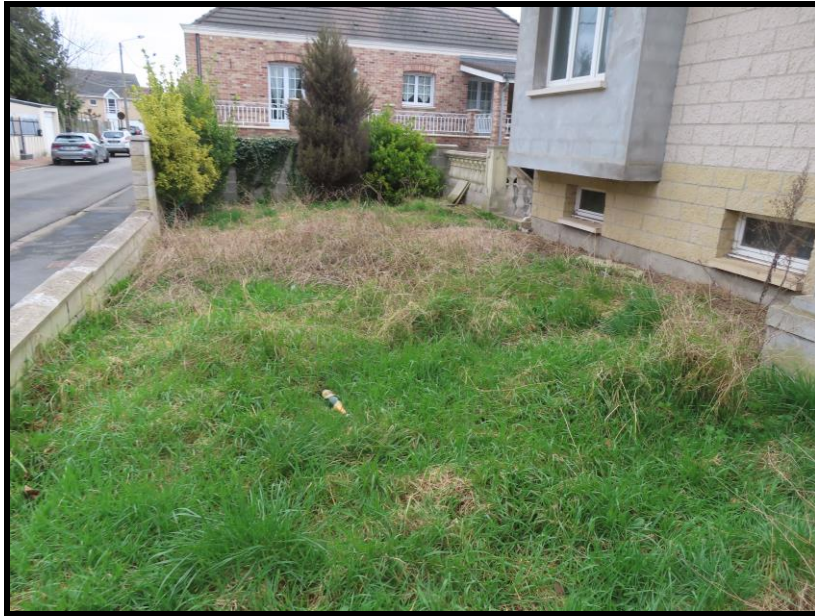
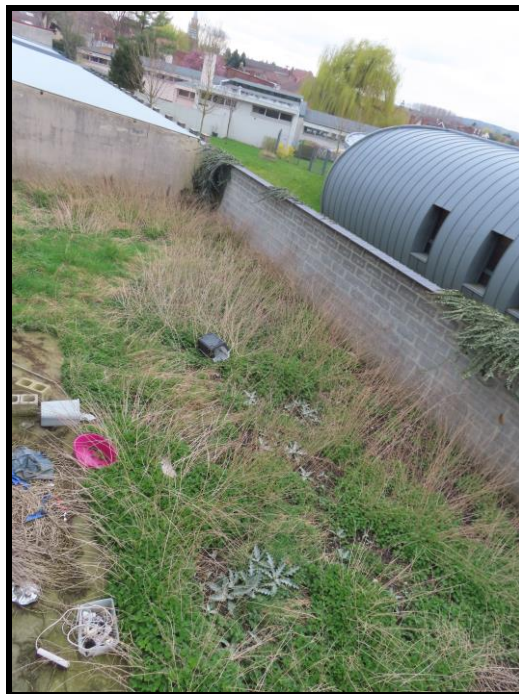
## Espaces verts.

Tant à l'avant qu'à l'arrière, ils sont à l'abandon.
