PROCÈS VERBAL DE CONSTAT ET DE DESCRIPTION

L'AN DEUX MILLE VINGT-ET-UN, LE DIX NOVEMBRE À 15H30

Certifié m’être transporté ce jour à **NEUVILLE-SAINT-REMY (59554), 77 à 79 rue du Comté d’Artois** à l’effet de procéder à la description de l’ensemble immobilier figurant au cadastre Section AH n°125-137 et 326

Neuville-Saint-Rémy 77 à 79 rue du Comté d'Artois

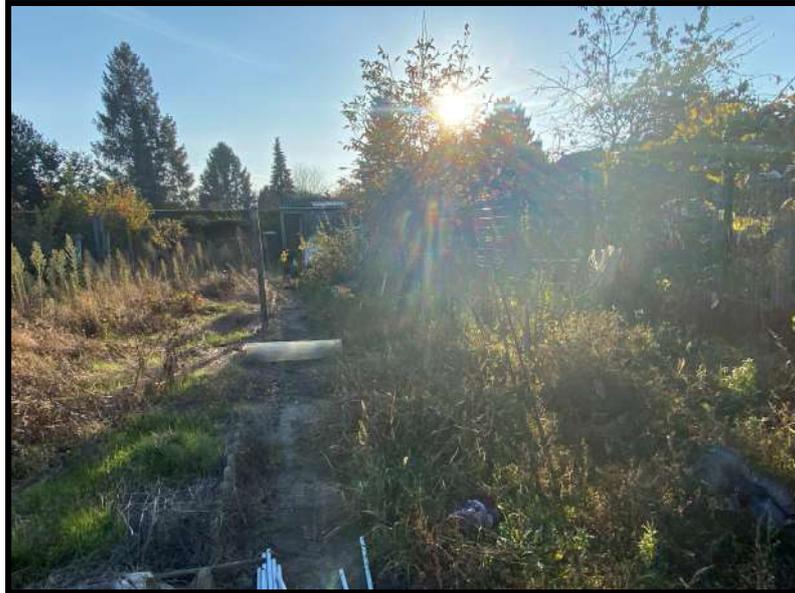
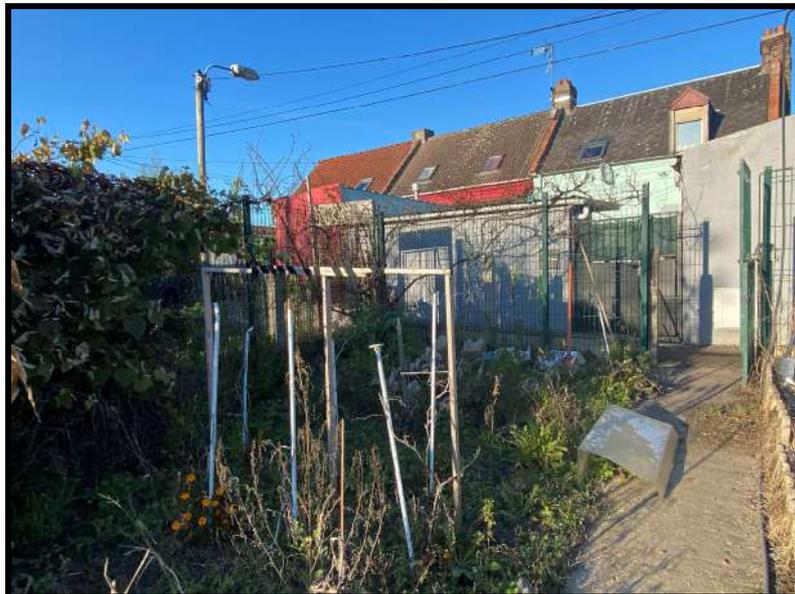
L'espace est à l'état d'abandon, de jungle.

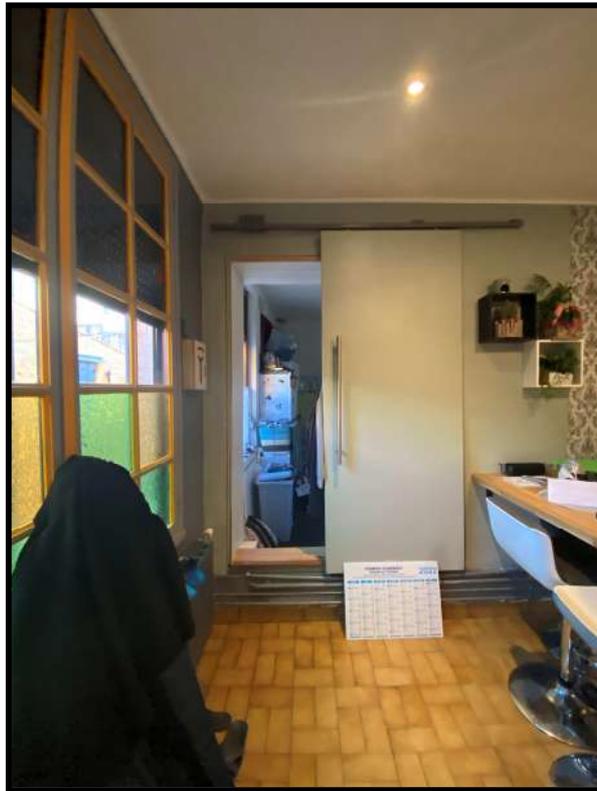
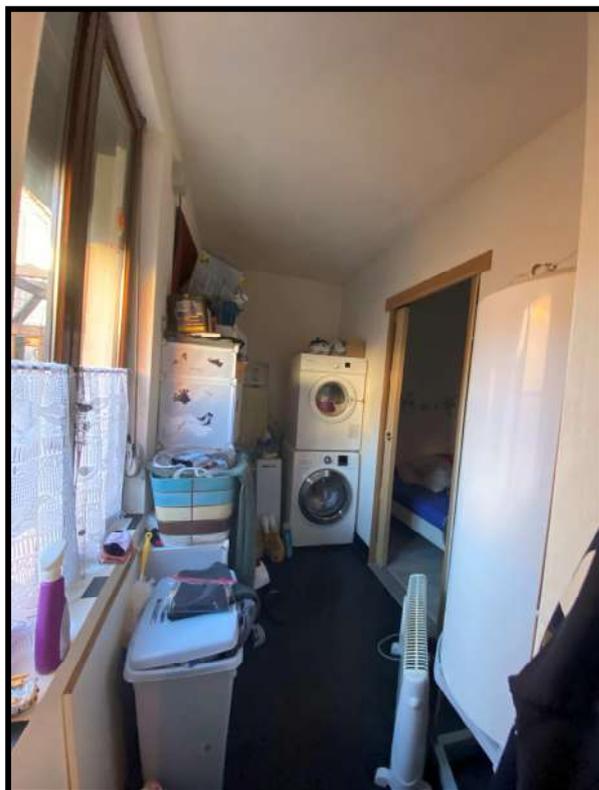
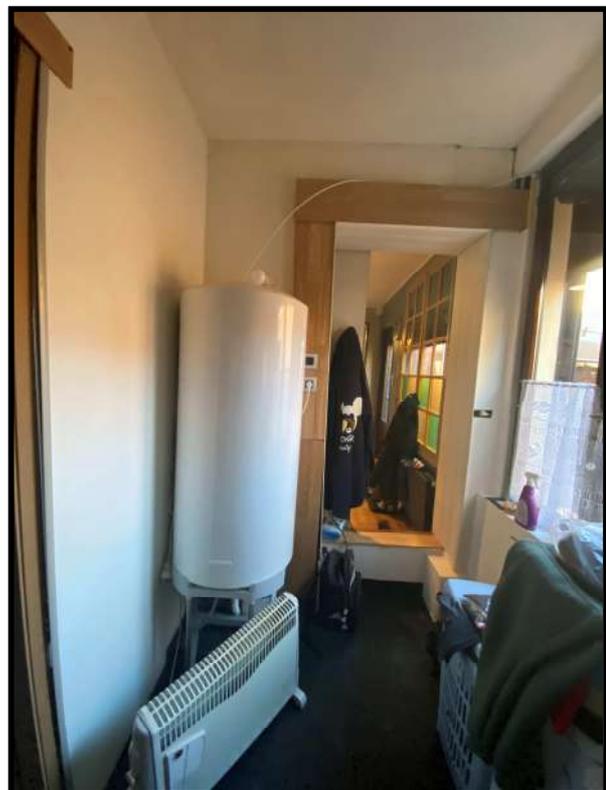
Buanderie

Des traces d'infiltrations apparaissent en arêtes murs/plafond.

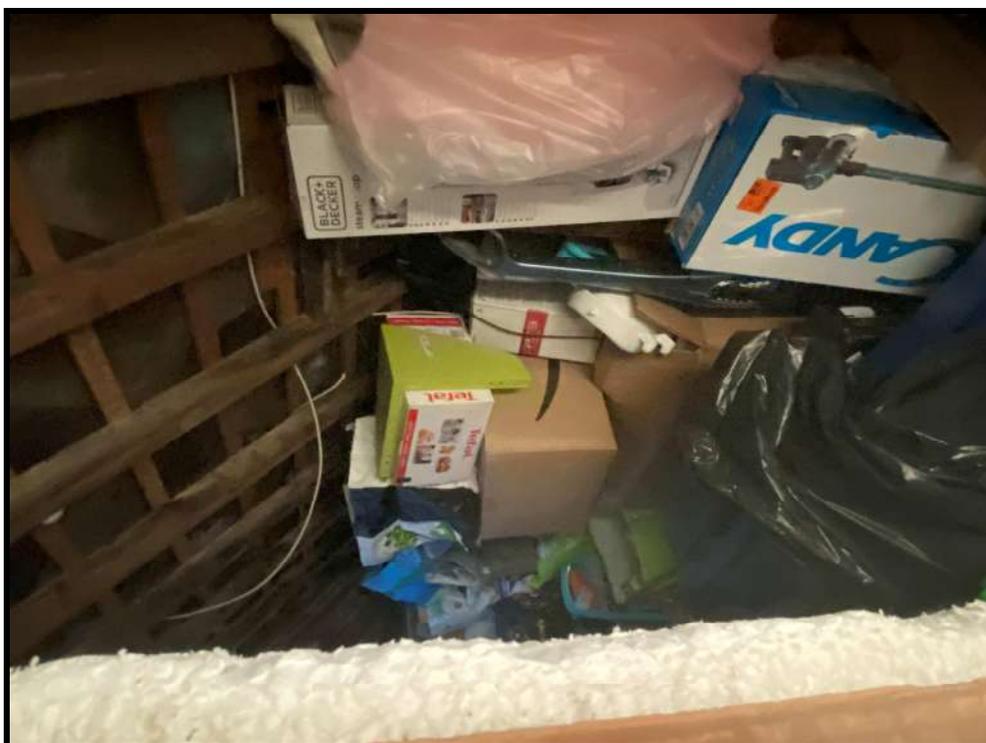
Combles à usage de débarras

La charpente est apparente (tuiles d'ardoise ou fibrociment en couverture de toiture, sans isolation).
