PROCÈS VERBAL DE DE DESCRIPTION L'AN DEUX MILLE VINGT-TROIS, LE TRENTE MAI

Certifie m'être transporté ce jour **118 rue Nationale** à **PONT-A-MARCQ**, à l'effet de procéder à la description de l'immeuble qui s'y dresse sur une parcelle cadastrée AH 147,

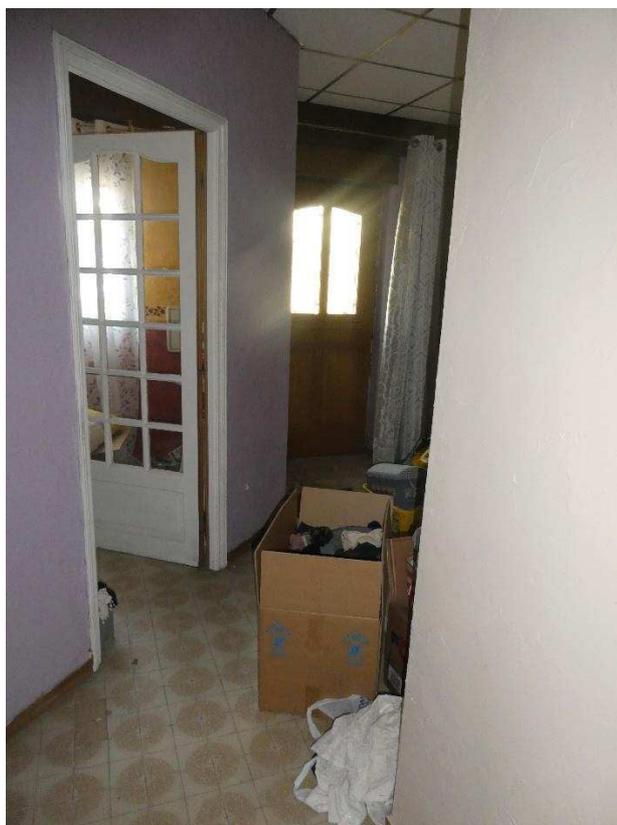
ENTRÉE

Porte moderne en bois, en partie vitrée, persienne à tringle.
Carrelage au sol.
Murs enduits.
Dalles sur cadre au plafond usagées.
Radiateur de chauffage central.
La zone distribue une pièce sur rue.

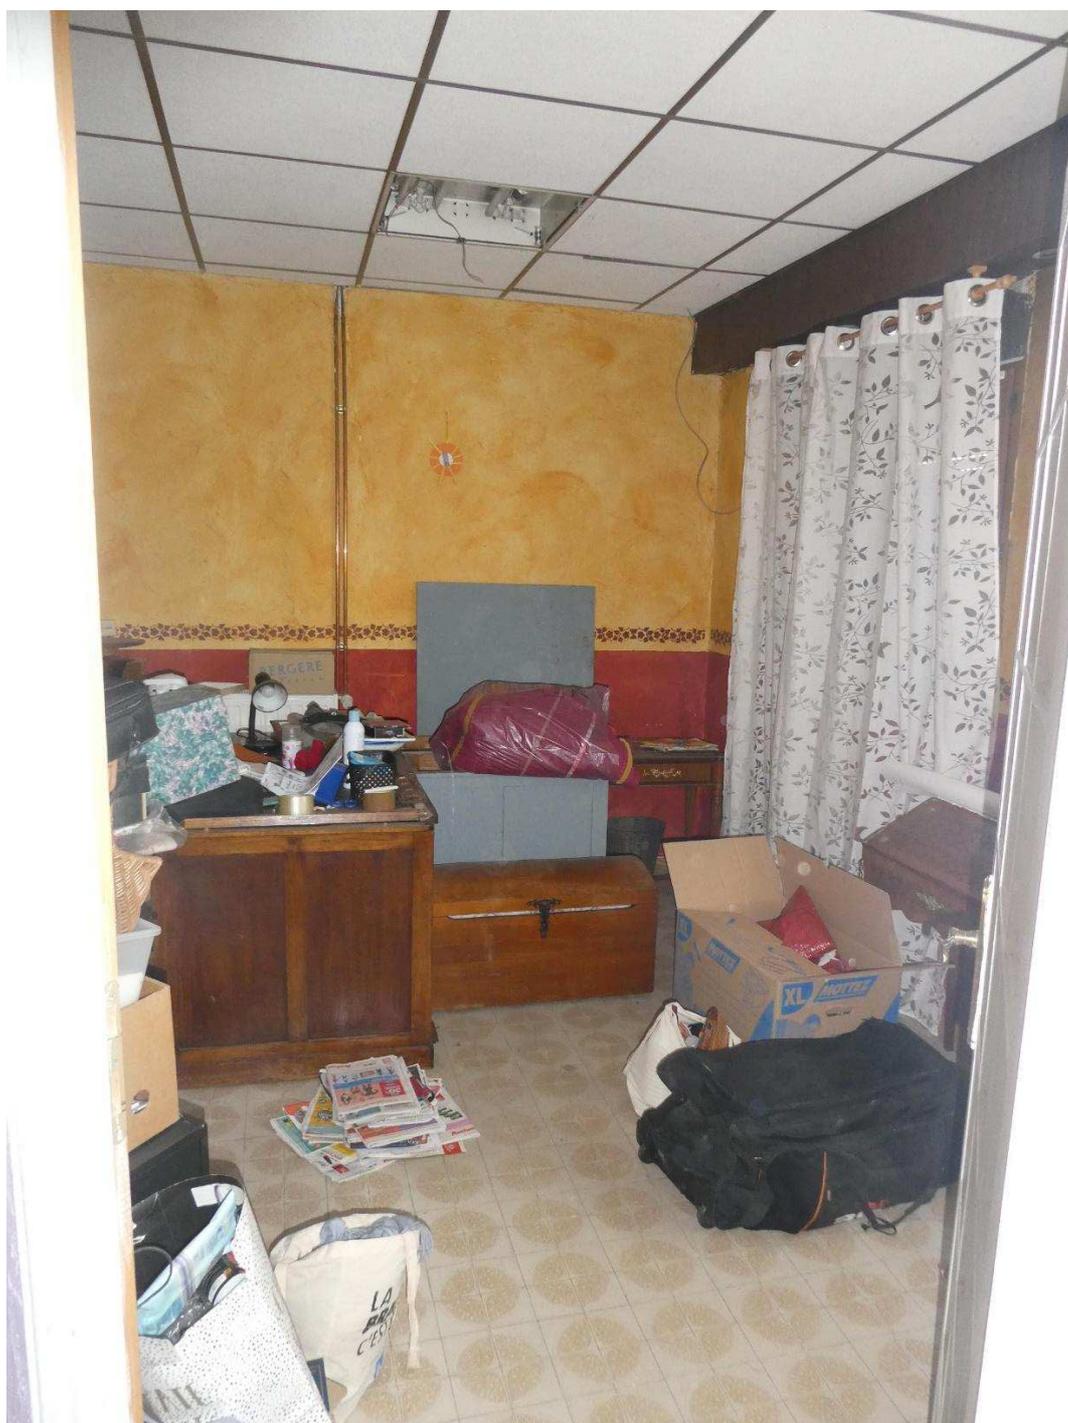
PIÈCE SUR RUE

Décoration identique à la pièce d'entrée.
Deux menuiseries en pvc imitation bois, persiennes.
Porte en bois vitrée.
Radiateur de chauffage central.

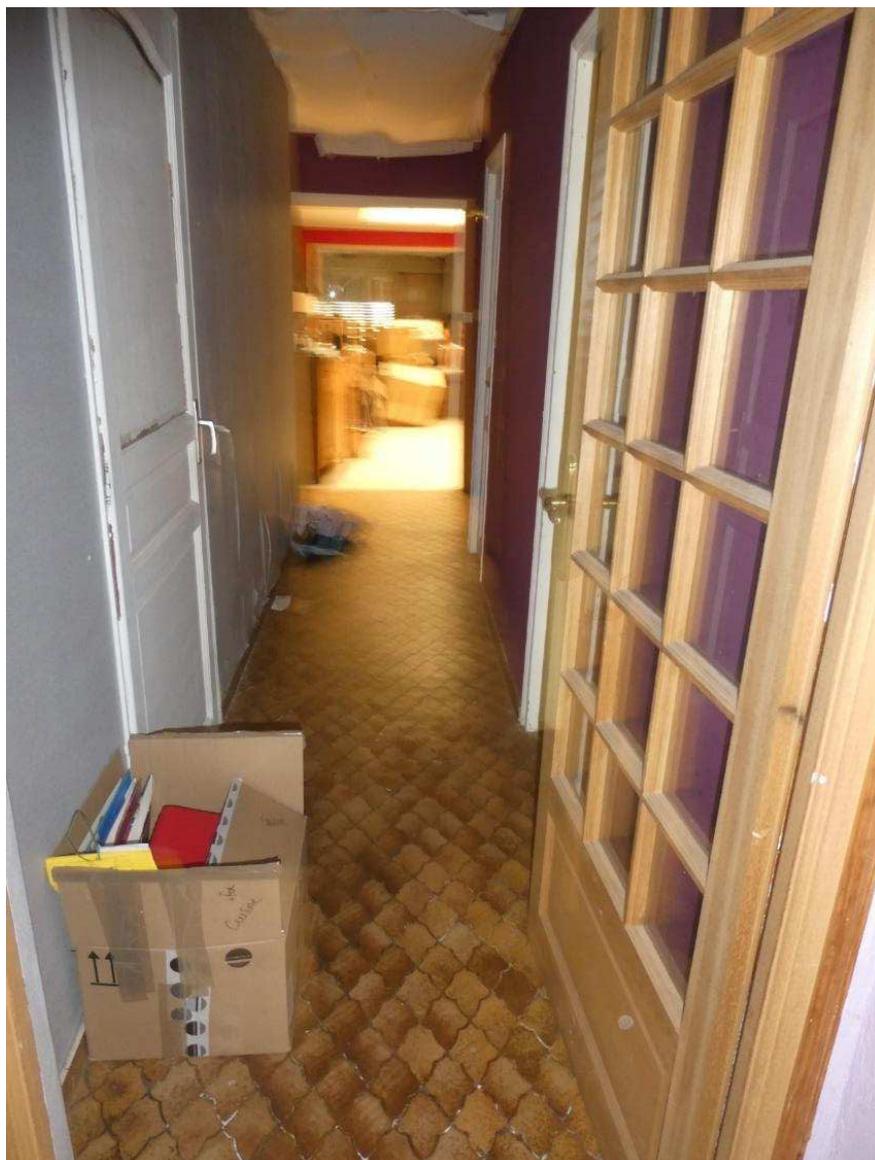
CIRCULATION VERS LA FAÇADE ARRIÈRE

Porte en bois, en partie vitrée.

Carrelage au sol.

Décoration usagée.

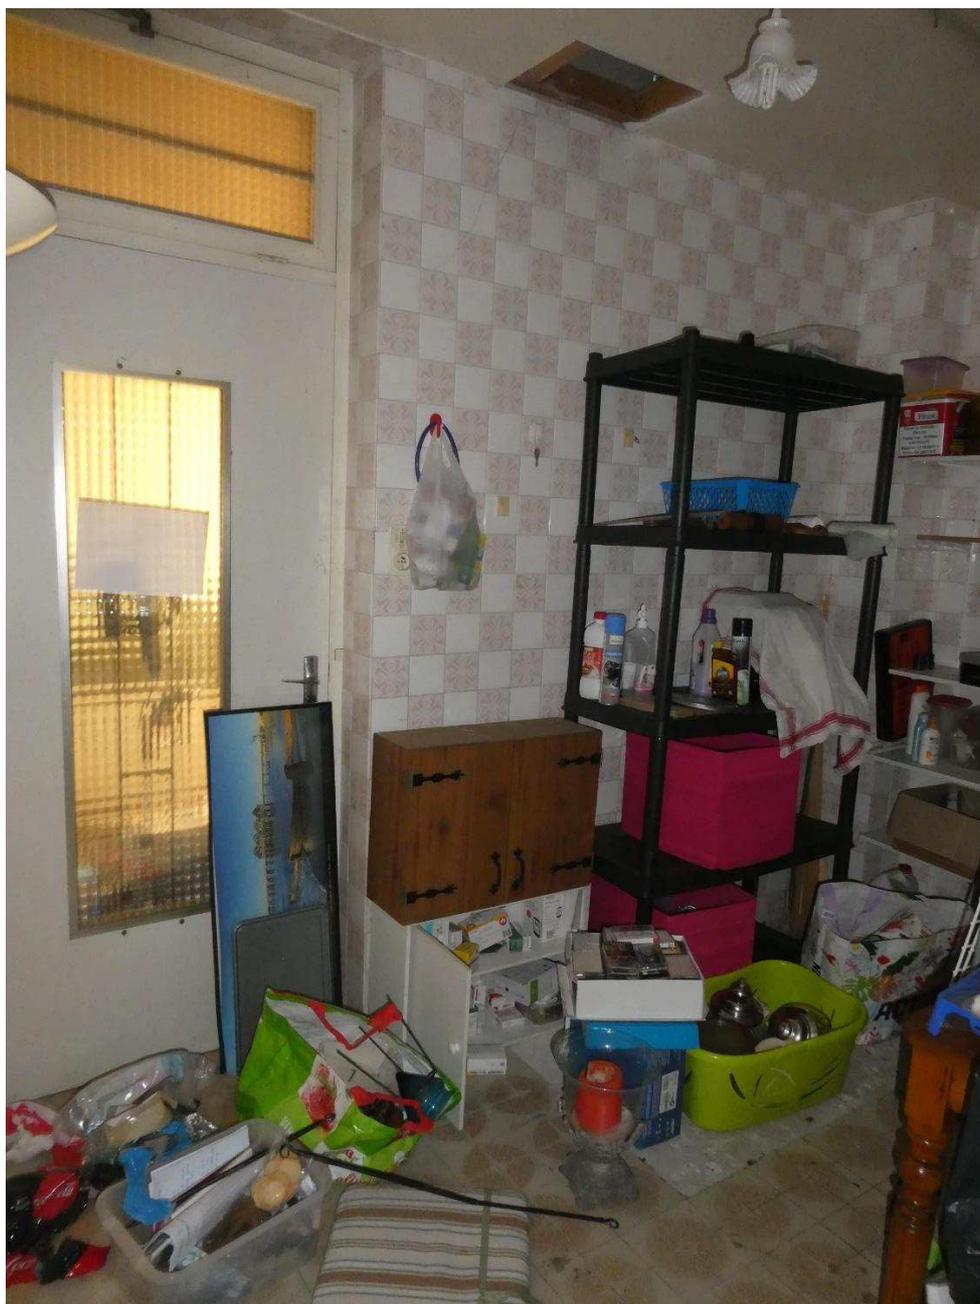
PREMIÈRE PIÈCE À GAUCHE

Porte en bois, pleine.
Carrelage au sol.
Murs entièrement carrelés.
Une porte semi-vitrée donnant sur le garage.
Une ouverture dans une cloison.
Un espace rangement brut.

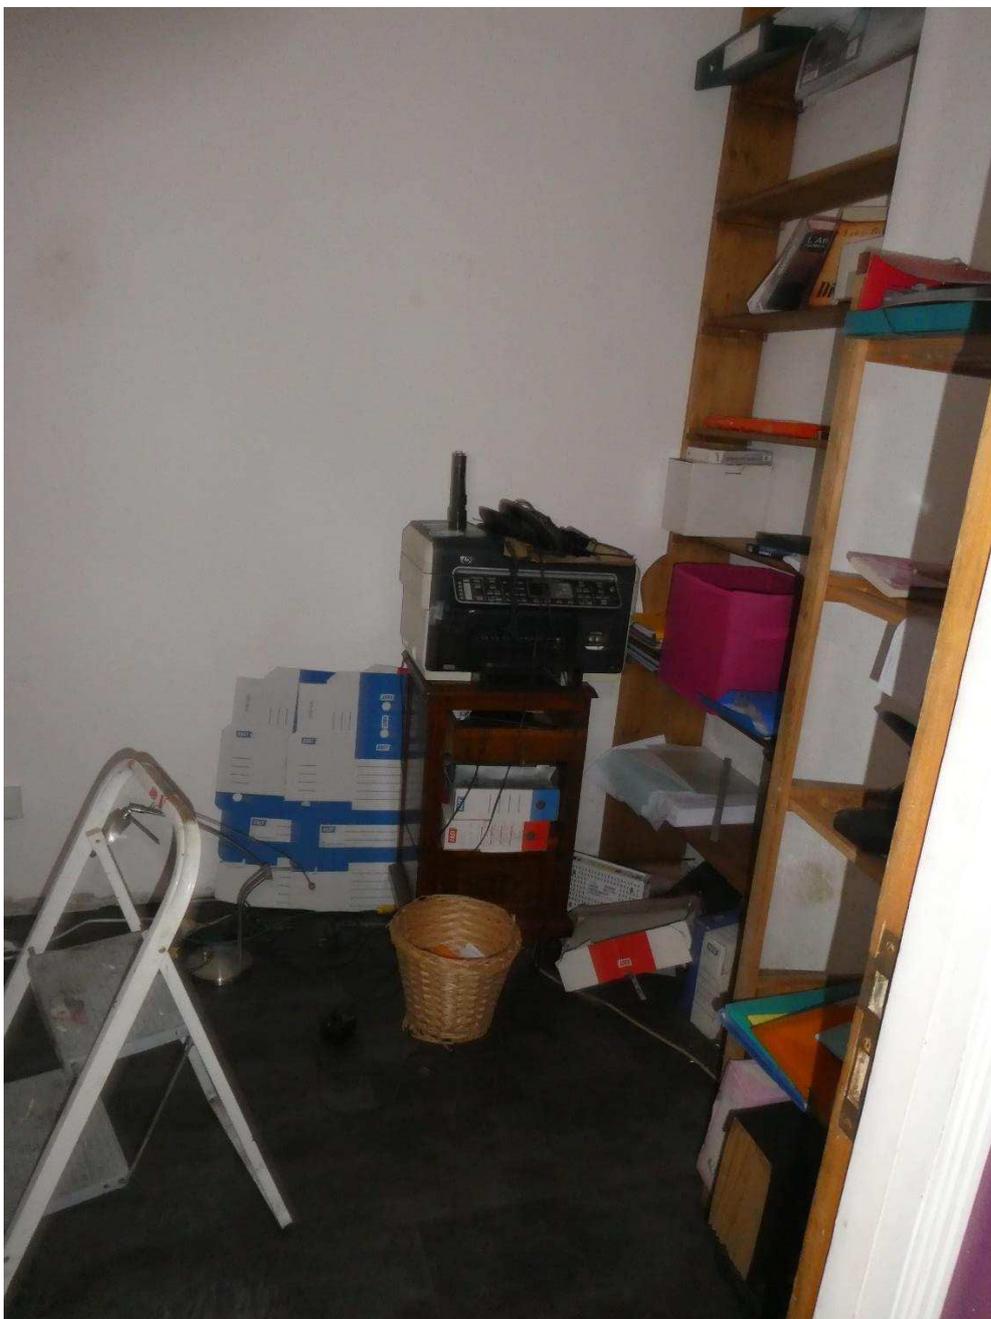
PREMIÈRE PIÈCE À DROITE

Porte en bois, pleine.
Revêtement souple au sol.
Doublage aux murs et plafond.
Une pièce à usage de rangement.
Un radiateur de chauffage central.

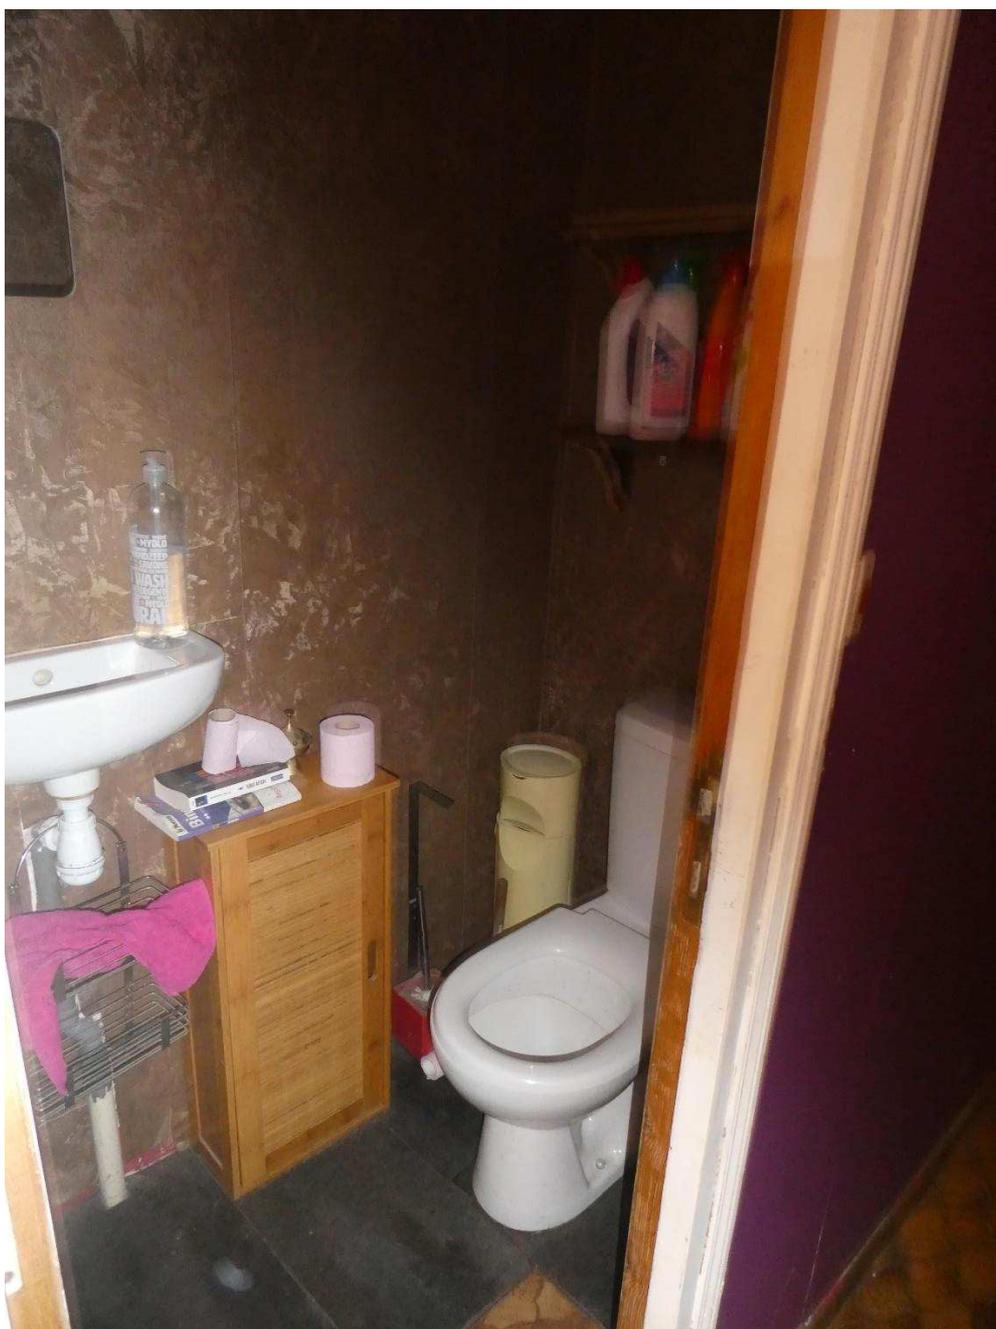
DEUXIÈME PIÈCE À DROITE (WC)

Porte d'accès.
Carrelage au sol.
Décoration ancienne.
Un lave-mains.
Un siège wc.

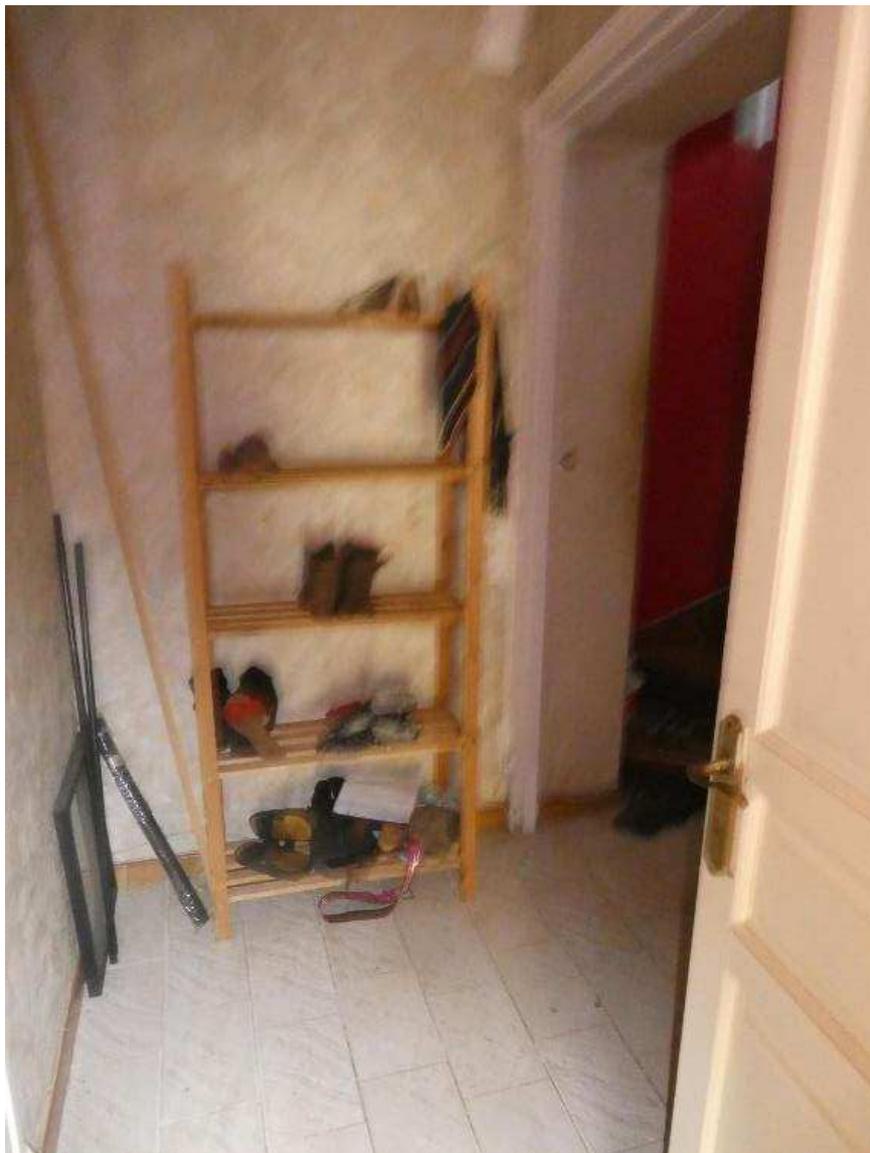
TROISIÈME PIÈCE SUR LA DROITE

Il s'agit d'un dégagement qui distribue le R+1.

Sol et plinthes carrelées.

Décoration ancienne.

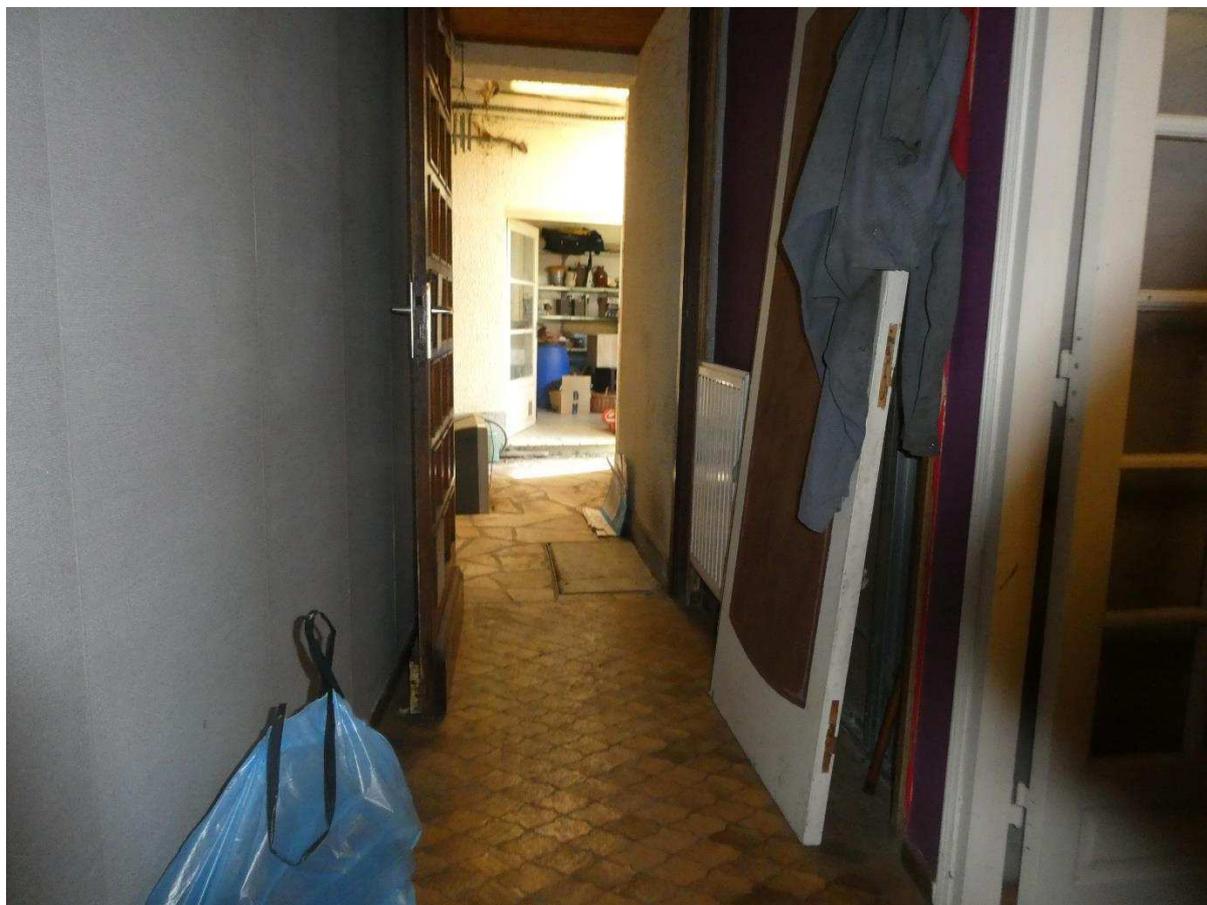
CIRCULATION VERS LE GARAGE ET LA PARTIE ARRIÈRE DE L'IMMEUBLE

Accès directement ouvert sur la circulation précédente.
Les revêtements sont à l'identique.
Lambris au plafond.
Un radiateur de chauffage central.

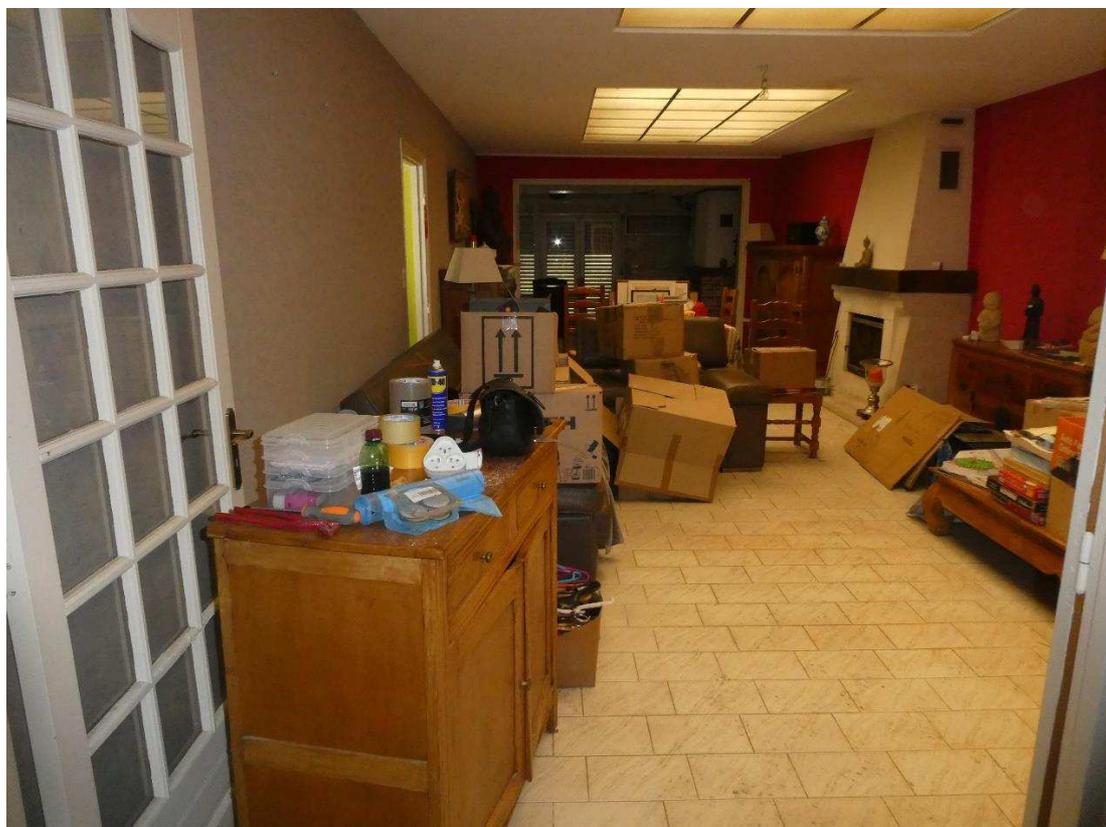
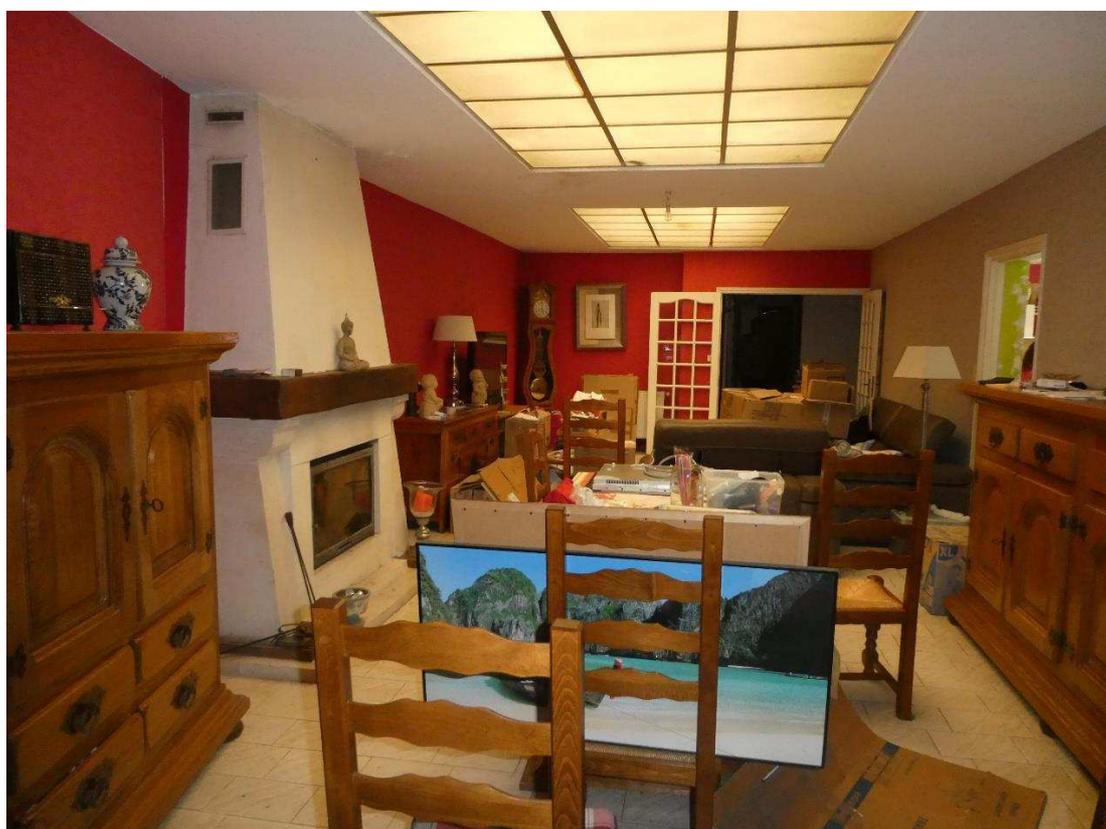
SALON-SALLE À MANGER

Depuis la circulation, une double porte vitrée.
Carrelage au sol.
Décoration défraîchie.
Deux puits de lumière.

Plafond présentant des traces d'infiltration.
Une cheminée bois avec insert.
Deux radiateurs de chauffage central.

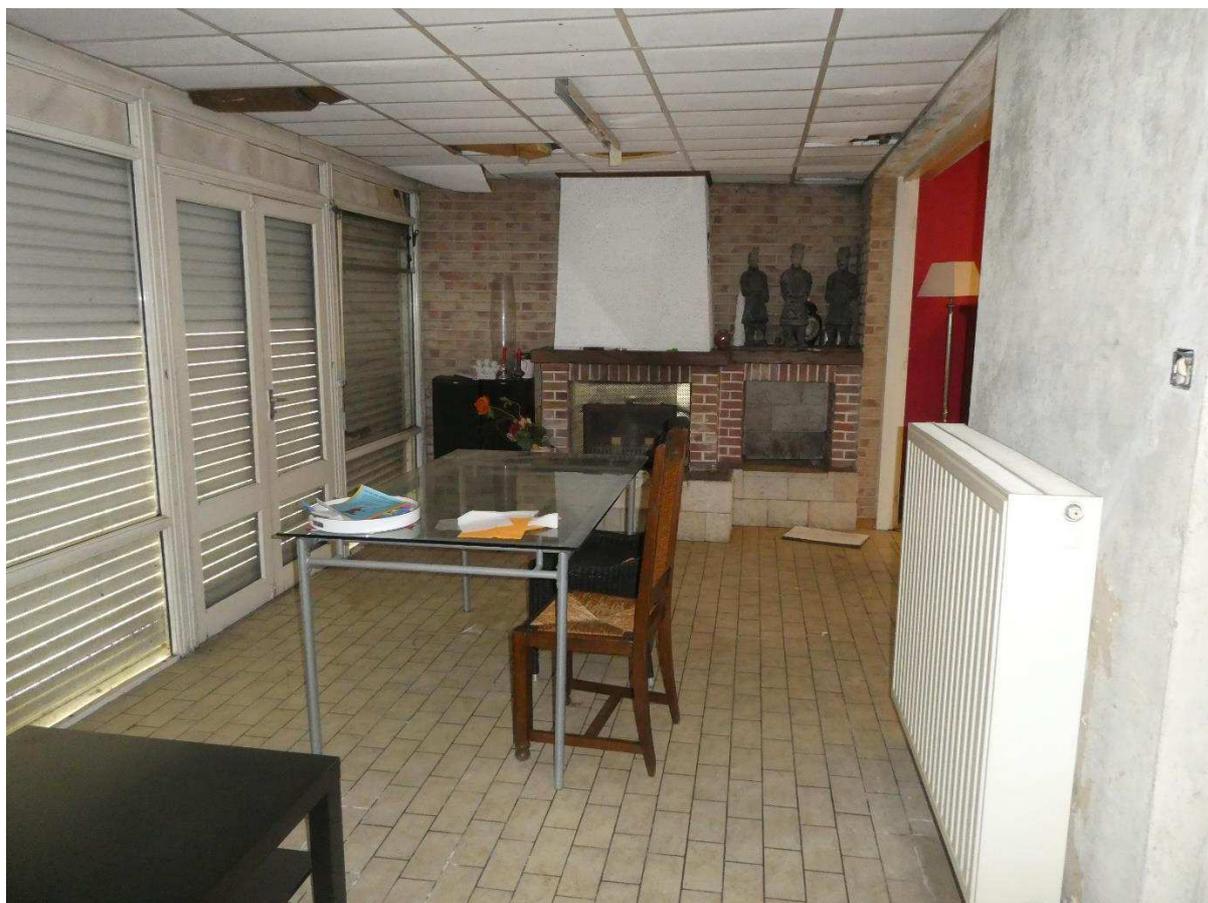
VÉRANDA

Carrelage au sol.

Murs dont la décoration est défraîchie.

Dalles sur cadre au plafond.

Façade totalement vitrée par des menuiseries en bois, doubles vitrages, persiennes.

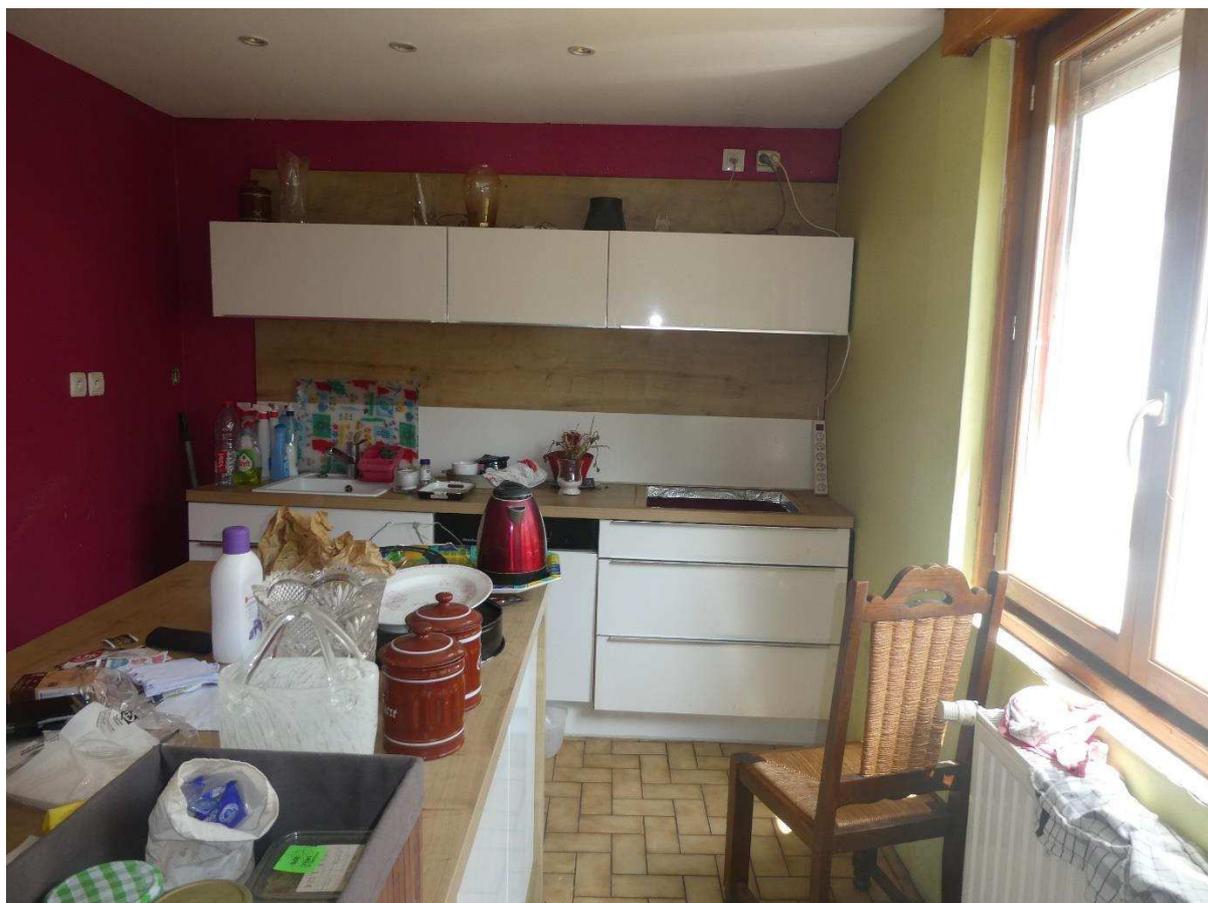
CUISINE

Carrelage au sol.

Doublage aux murs et au plafond.

Des menuiseries extérieures dont une en bois sous simple vitrage avec survitrage, l'autre en bois moderne sous double vitrage, persiennes à tringle.

Éléments modernes, îlot central, meubles hauts et bas assortis.

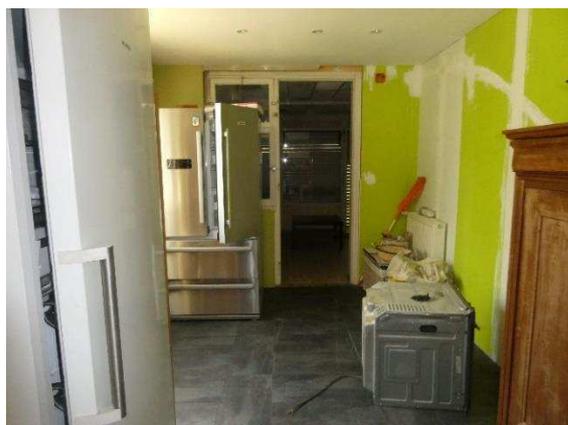
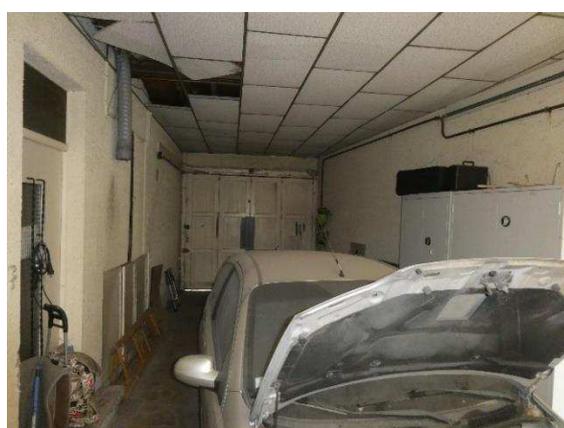
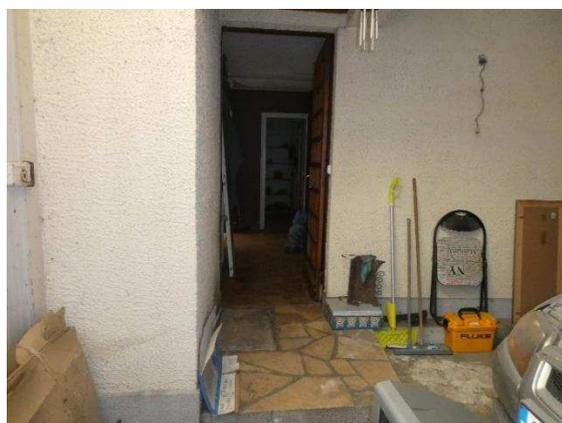
GARAGE

Dallage ancien au sol.

Murs enduits.

Au plafond, dalles sur cadre en mauvais état, présentant des traces d'infiltration.

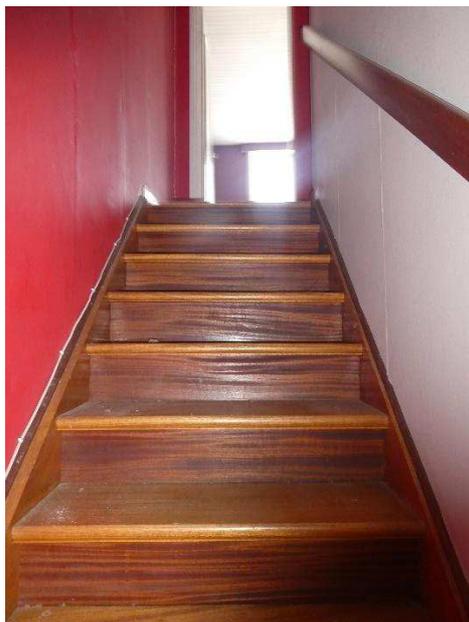
R+1

Cage d'escalier avec escalier bois et main courante.
Décoration ancienne.
Lambris au plafond.
La zone distribue un palier.

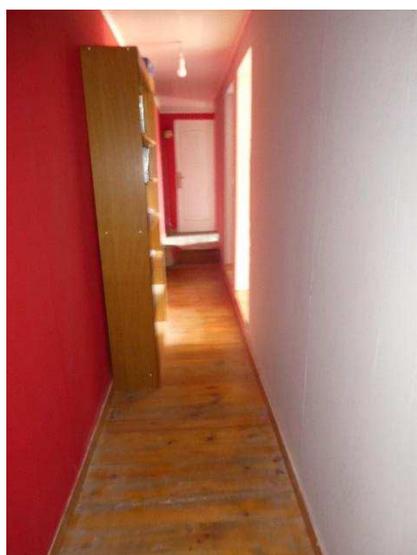
PALIER

Plancher en bois massif.
Décoration vétuste.
La zone distribue plusieurs pièces.

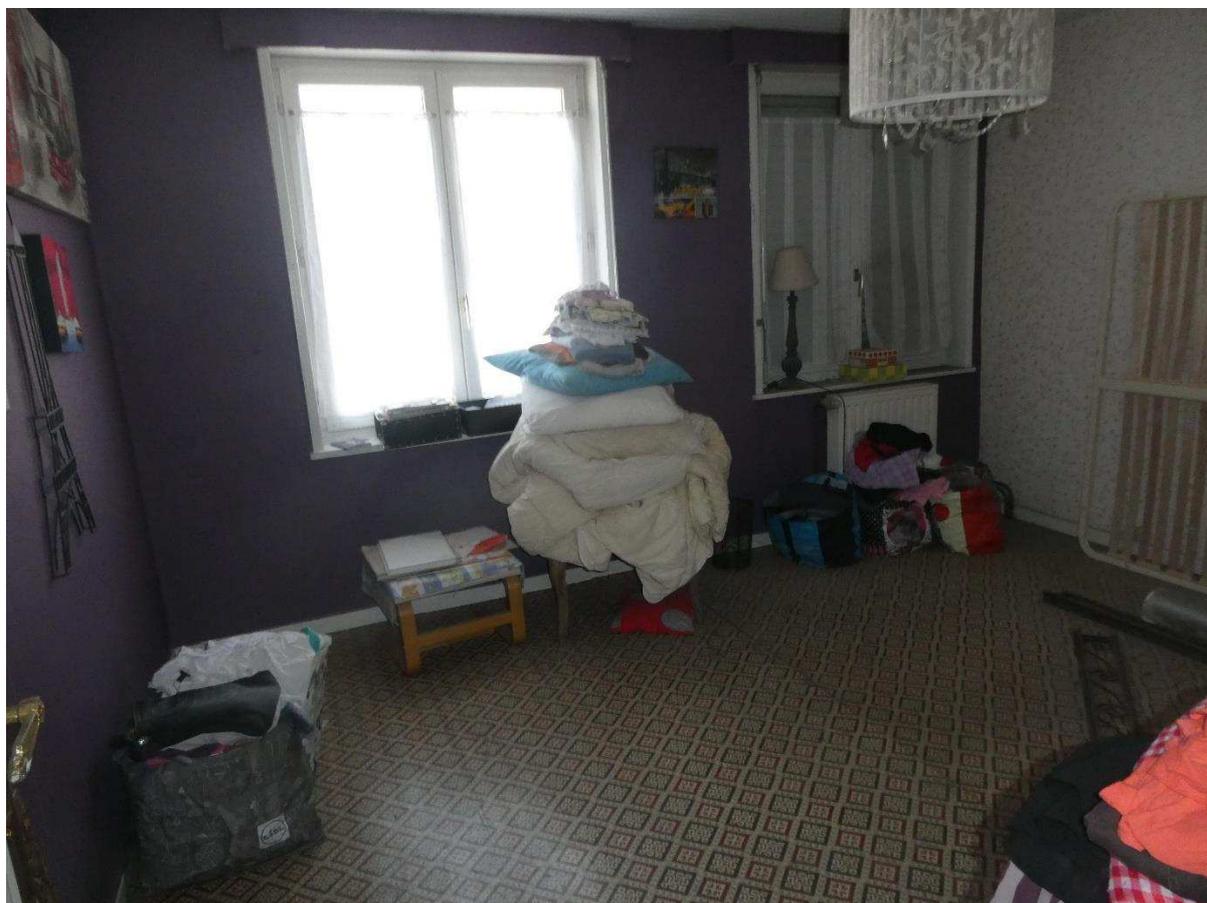
CHAMBRE A GAUCHE SUR FAÇADE AVANT

Revêtement souple au sol.

Décoration vétuste.

Lambris au plafond.

Deux menuiseries en bois, doubles vitrages, persiennes à tringle.

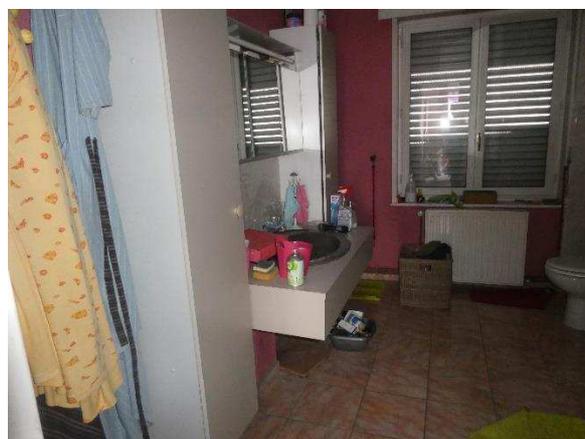
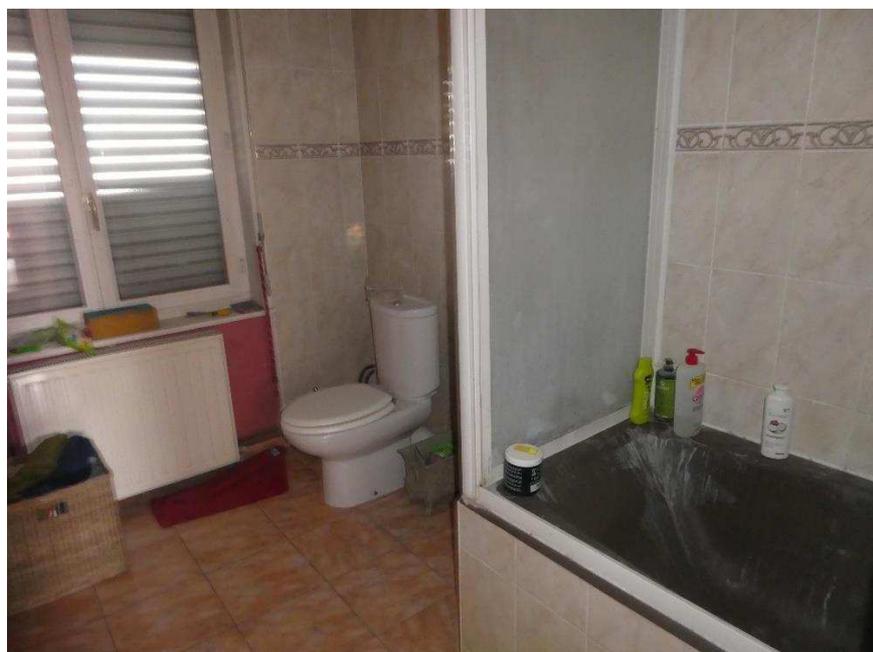
SALLE DE BAINS

Carrelage au sol, plinthes carrelées.

Décoration vétuste.

Fenêtre en bois sous double vitrage, persienne à tringle.

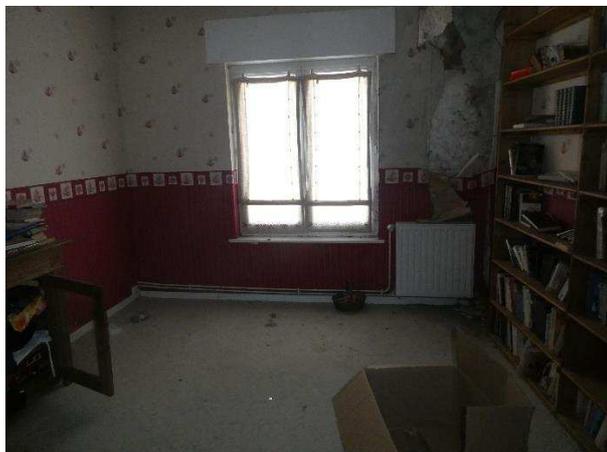
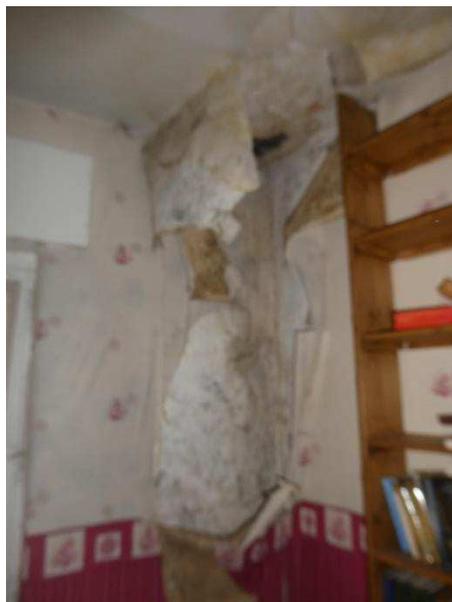
CHAMBRE À DROITE SUR FAÇADE AVANT

Moquette usagée.

Décoration vétuste, présentant la trace d'un sinistre d'infiltration au plafond en façade.

Une fenêtre en bois sous double vitrage.

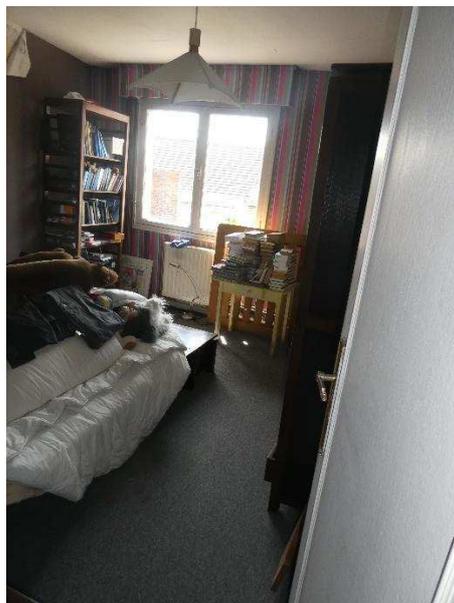
CHAMBRE À GAUCHE – FAÇADE ARRIÈRE

Moquette au sol.

Décoration ancienne.

Une trace d'infiltration sur le haut du mur.

Une menuiserie en bois sous simple vitrage, persienne à tringle.

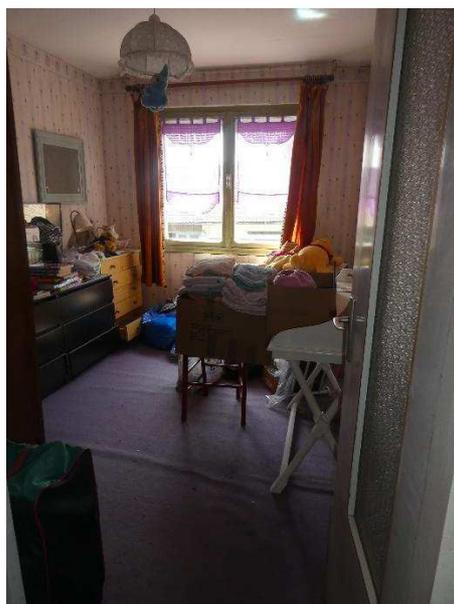
CHAMBRE DU MILIEU

Porte semi-vitrée.
Moquette au sol.
Décoration ancienne.
Une menuiserie en bois sous simple vitrage.
Un radiateur de chauffage central.

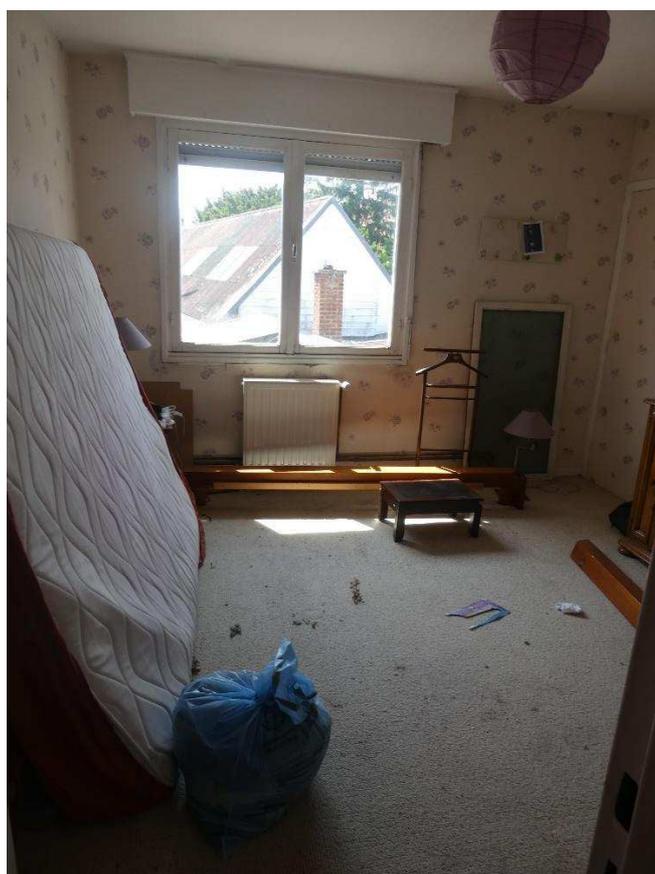
CHAMBRE À DROITE - FAÇADE ARRIÈRE

Porte en bois.
Moquette au sol.
Décoration ancienne.
Une menuiserie en bois ancienne sous simple vitrage, persienne à tringle.
Un radiateur de chauffage central.
Cette pièce dispose d'une porte communicante sur la pièce précédente.
Un placard encastré.

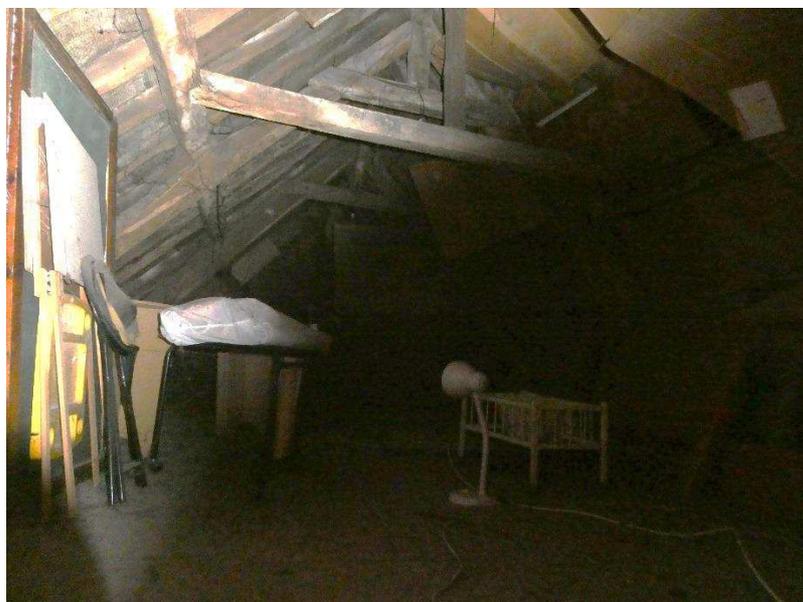
R+2

Accès par un escalier escamotable situé dans la chambre en façade avant droite.
Ce niveau accueille des combles non aménagés ni isolés.

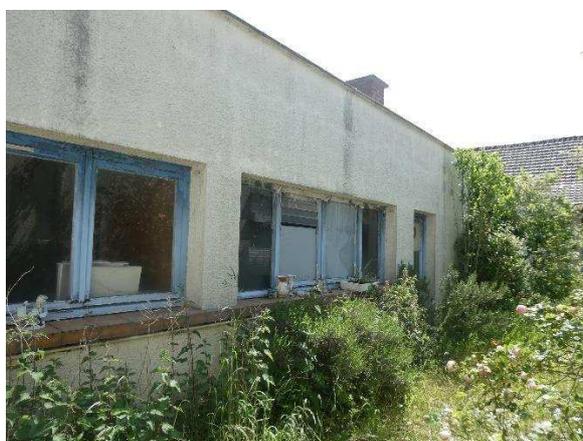
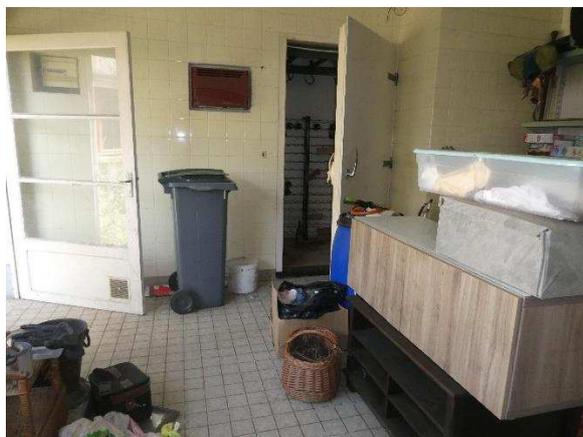
BÂTIMENT DANS LE PROLONGEMENT DU GARAGE

Façade enduite.

Menuiseries en mauvais état.

Ce bâtiment est décomposé en deux pièces dont les sols et les murs sont carrelés.

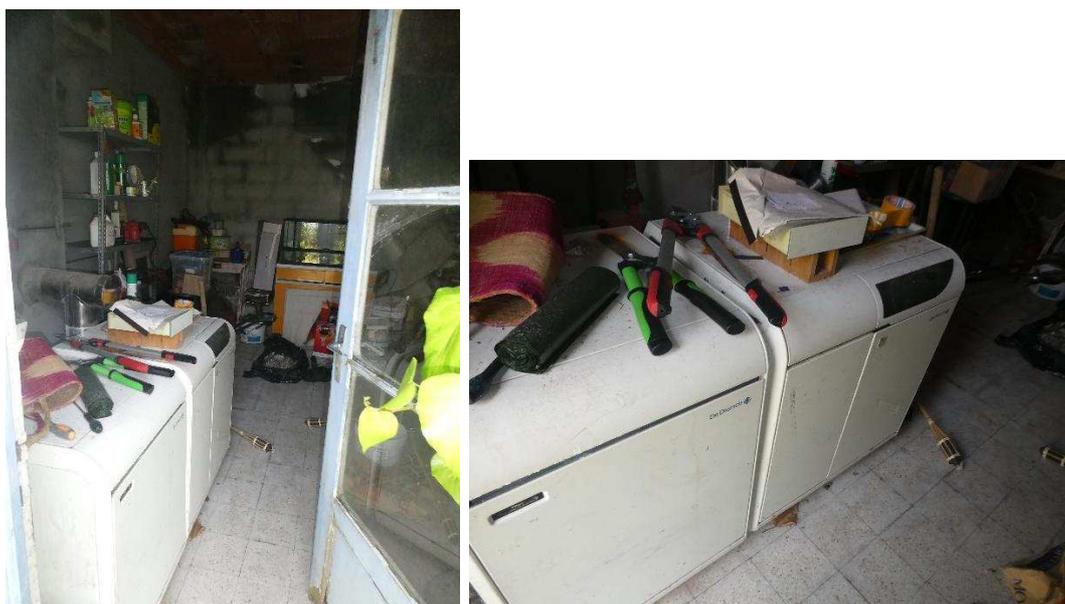
CHAUFFERIE

Porte en bois vitrée en mauvais état.

Restes des supports à l'état brut.

Deux chaudières de marque DE DIETRICH.

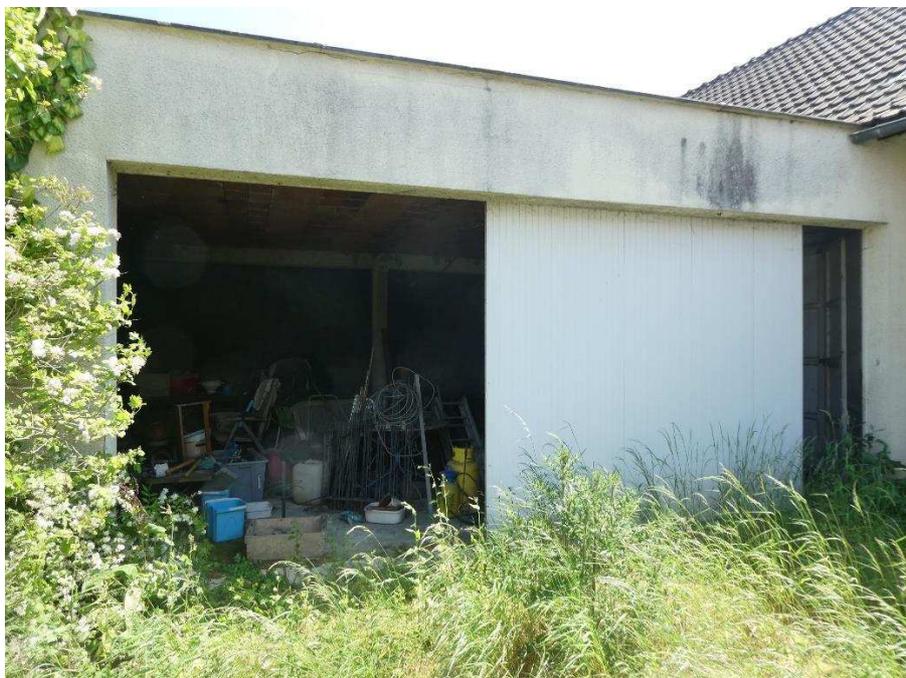
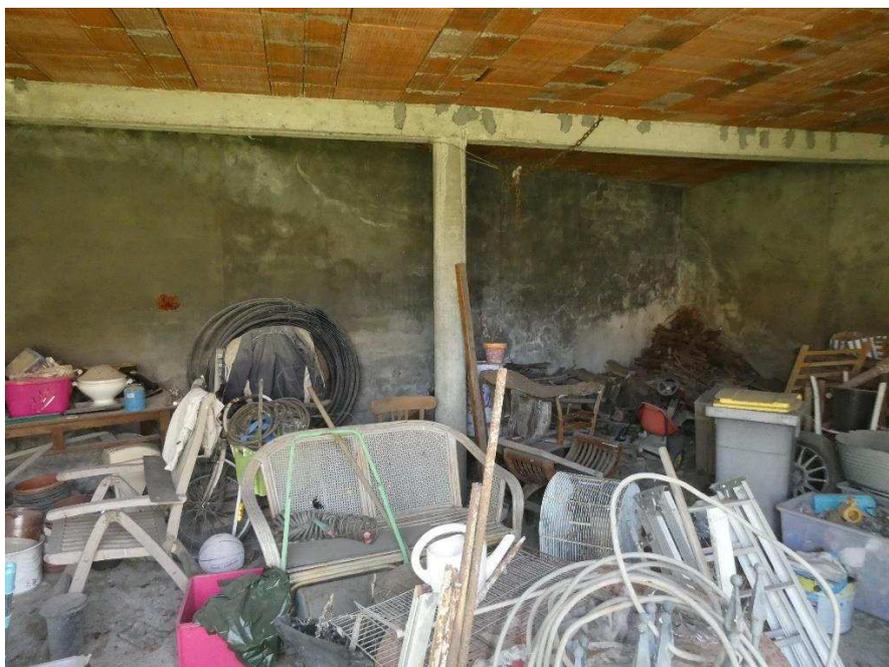
GRAND GARAGE

Porte coulissante.
Intérieur totalement brut.

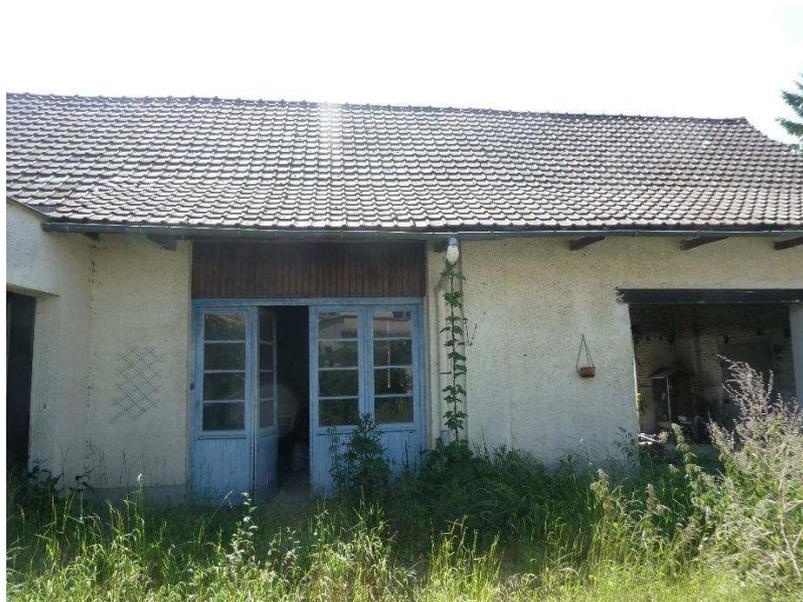
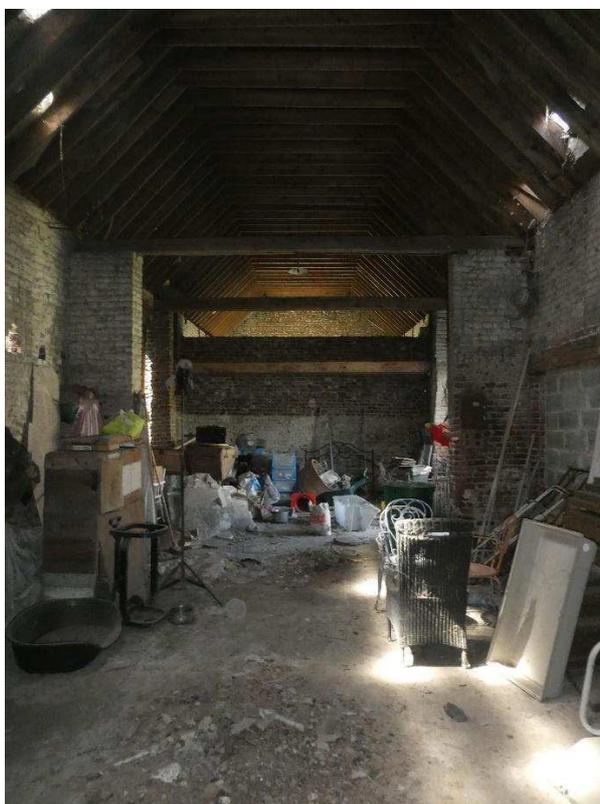
DÉPENDANCE EN FOND DE PARCELLE

Bâtiment de type ancienne grange avec façade enduite, couverture en tuiles. L'ensemble est à usage de garages dont un sans porte et l'autre avec porte ancienne en bois vitrée.

Intérieur totalement brut avec charpente apparente.
