PROCÈS VERBAL DE DE DESCRIPTION L'AN DEUX MILLE VINGT-TROIS, LE TRENTE MAI

Certifie m'être transporté ce jour **118 rue Nationale** à **PONT-A-MARCQ**, à l'effet de procéder à la description de l'immeuble qui s'y dresse sur une parcelle cadastrée AH 147,

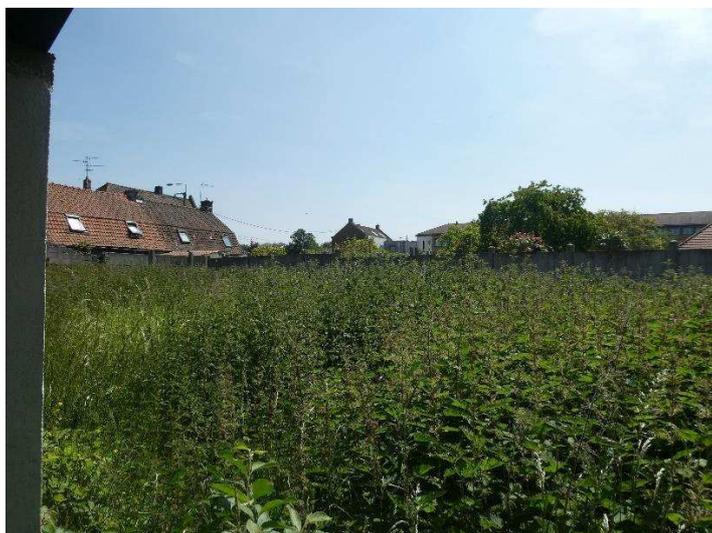
JARDIN DANS LE PROLONGEMENT

Clos de murs et palissades en béton.

Parcelle à l'état d'abandon, envahie d'une végétation non entretenue.

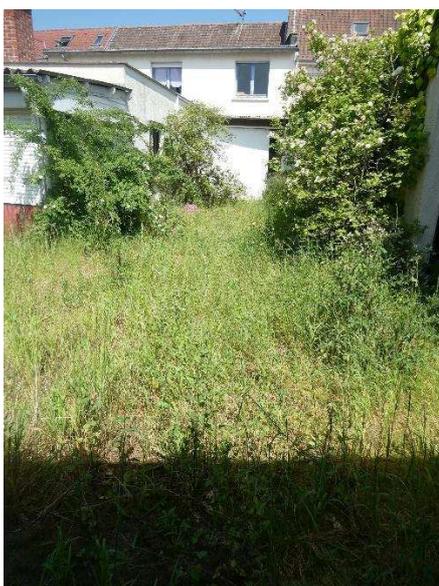
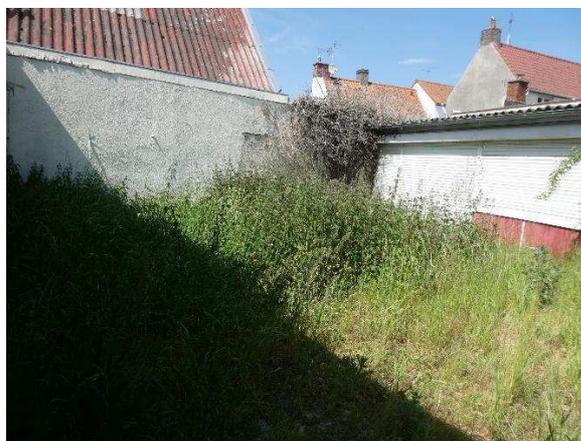
LA COUR

Ensemble totalement pavé.

Zone à l'état d'abandon, envahie par de la végétation non entretenue.

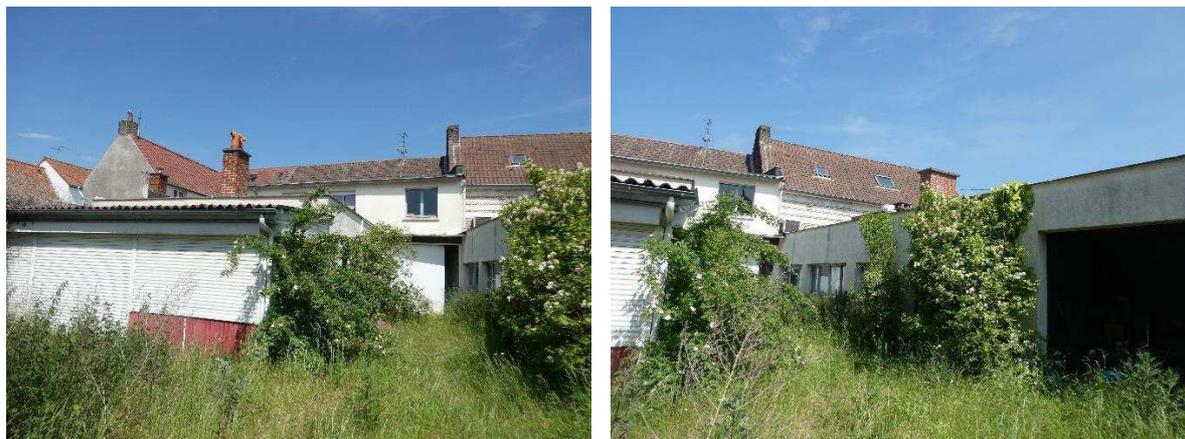
VUE DES FAÇADES ARRIÈRES DES DIFFÉRENTS BÂTIMENTS

Bâtiment principal avec couverture en tuiles.

Bâtiment annexe avec couverture en tôles de type Eternit.

Façades enduites.
