PROCÈS VERBAL DE CONSTAT ET DE DESCRIPTION

**L'AN DEUX MILLE DIX NEUF
LE VINGT-SEPT MARS**

Certifie m'être transporté ce jour à **ROUBAIX, 11 rue du Congo**, à l'effet de procéder à la description de l'immeuble qui s'y dresse.

Il s'agit d'un immeuble d'habitation de type large 1930 sur rue avec double mitoyenneté, dressé en maçonnerie de briques et couverture tuiles.

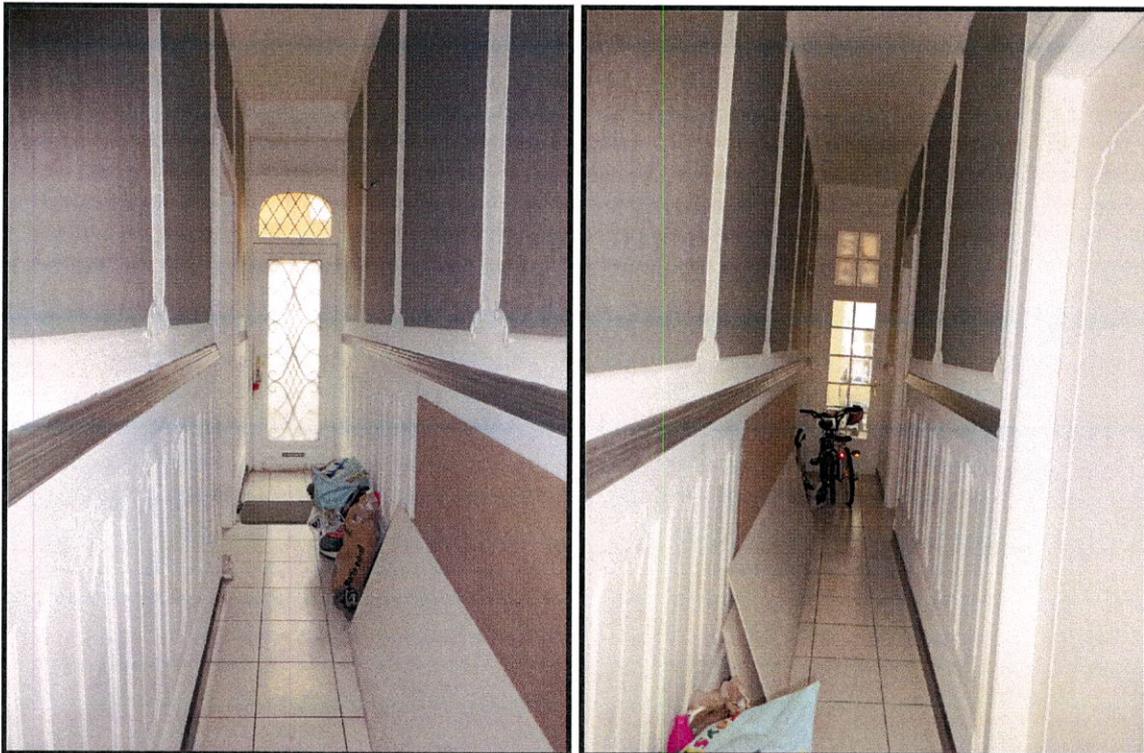
Couloir d'entrée

Accès par une porte sur rue ancienne avec une partie vitrée et une imposte.

- ↪ Sol carrelage.
- ↪ Murs constitués de boiseries pour partie et peints. Ensemble rénové.
- ↪ Plafond peint.

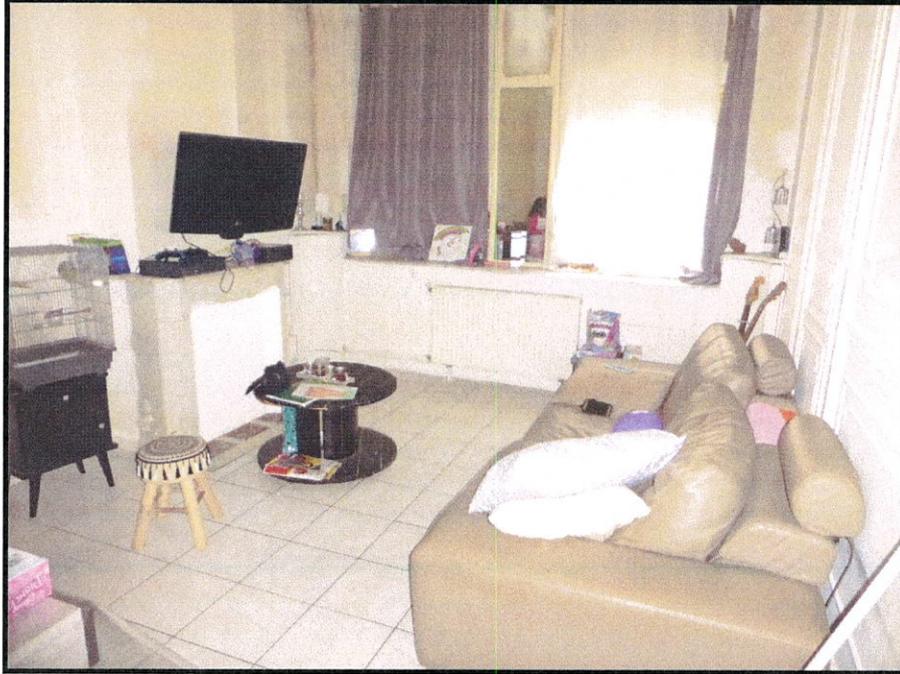
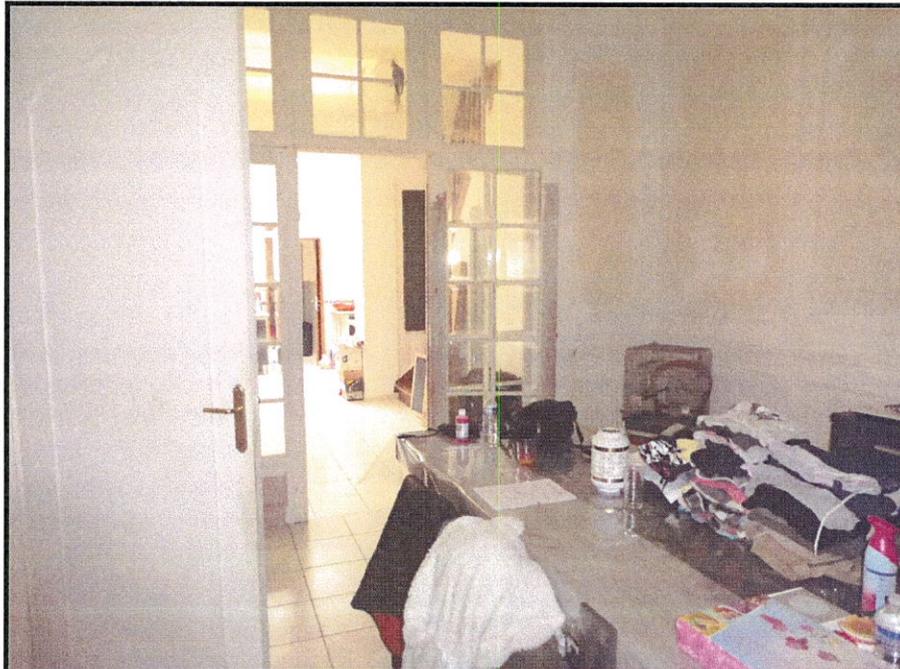
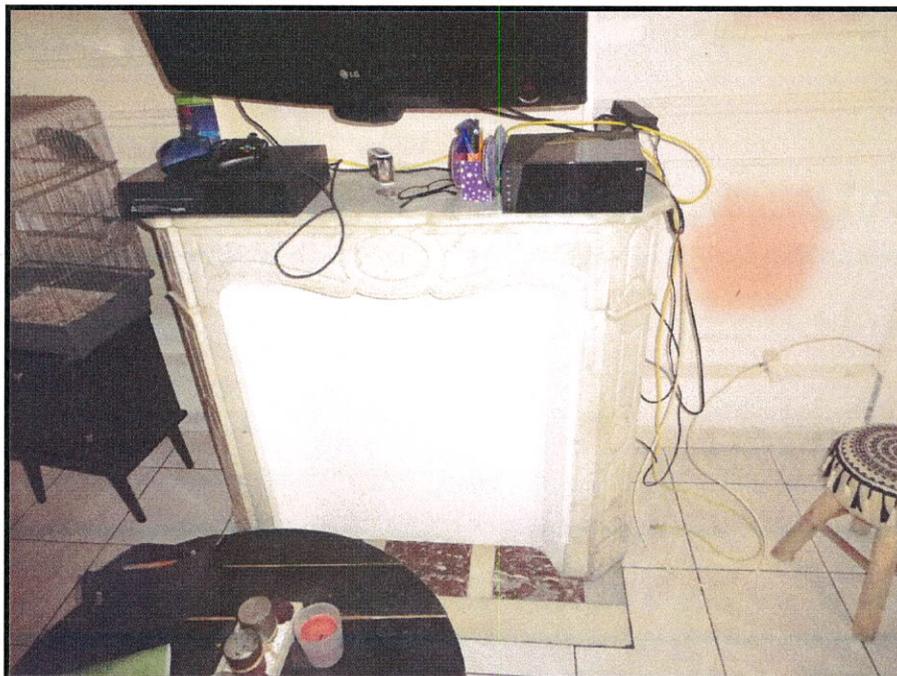
Salon-Séjour

- ↪ Sol carrelé.
- ↪ Murs pour partie peints et pour autre partie en cours de finition avec moulure.
- ↪ Plafond peint avec moulure.

Cette pièce est éclairée par deux doubles fenêtres en châssis bois et simple vitrage avec des persiennes manuelles.

Présence d'une cheminée décorative deux radiateurs de chauffage central.

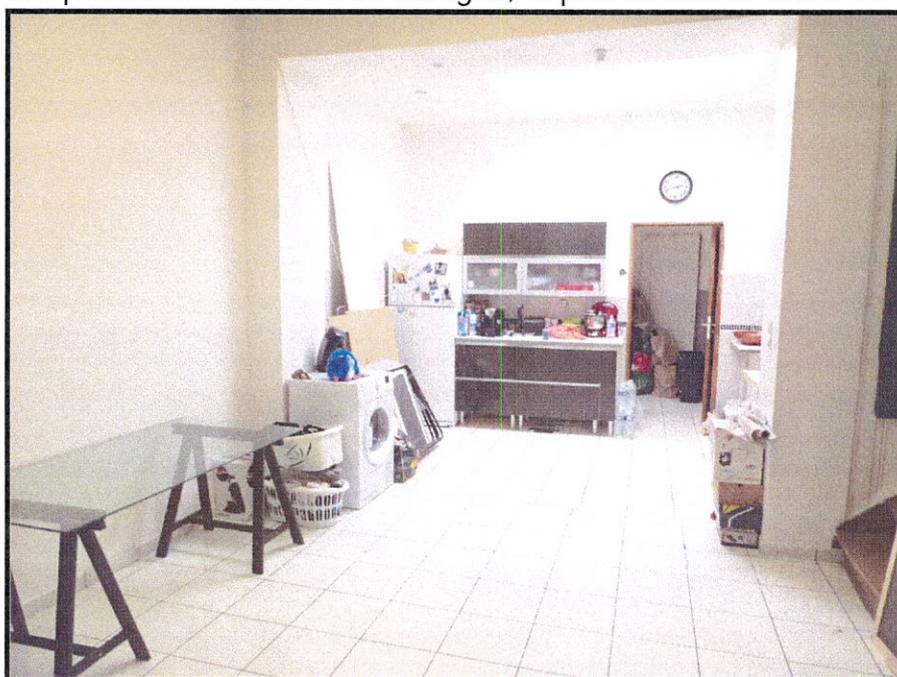
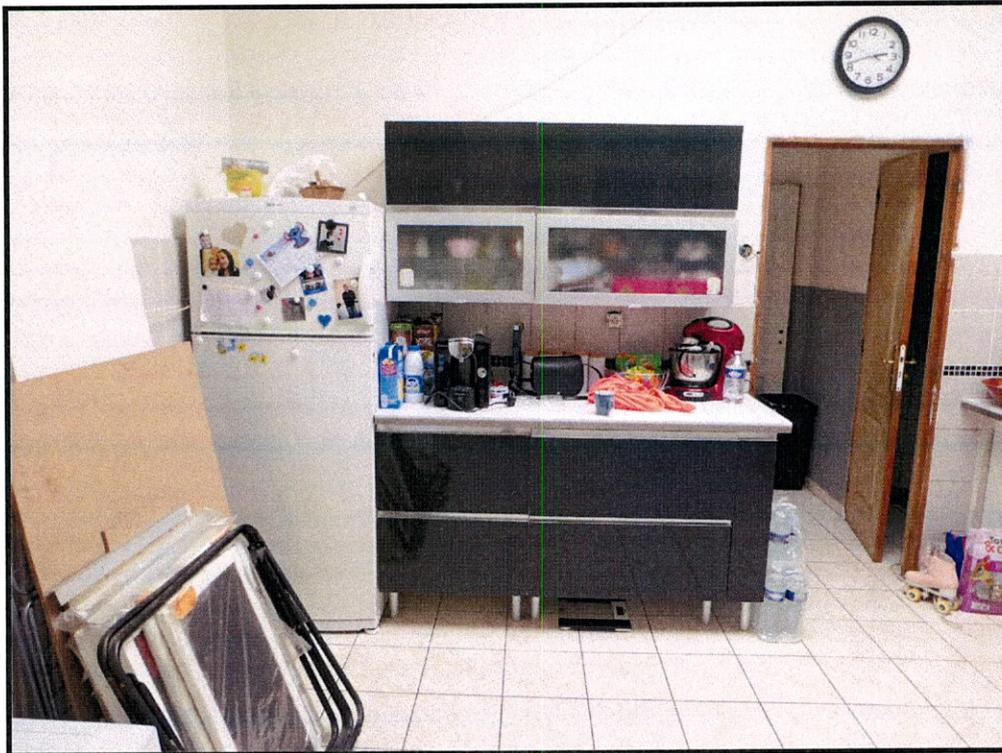
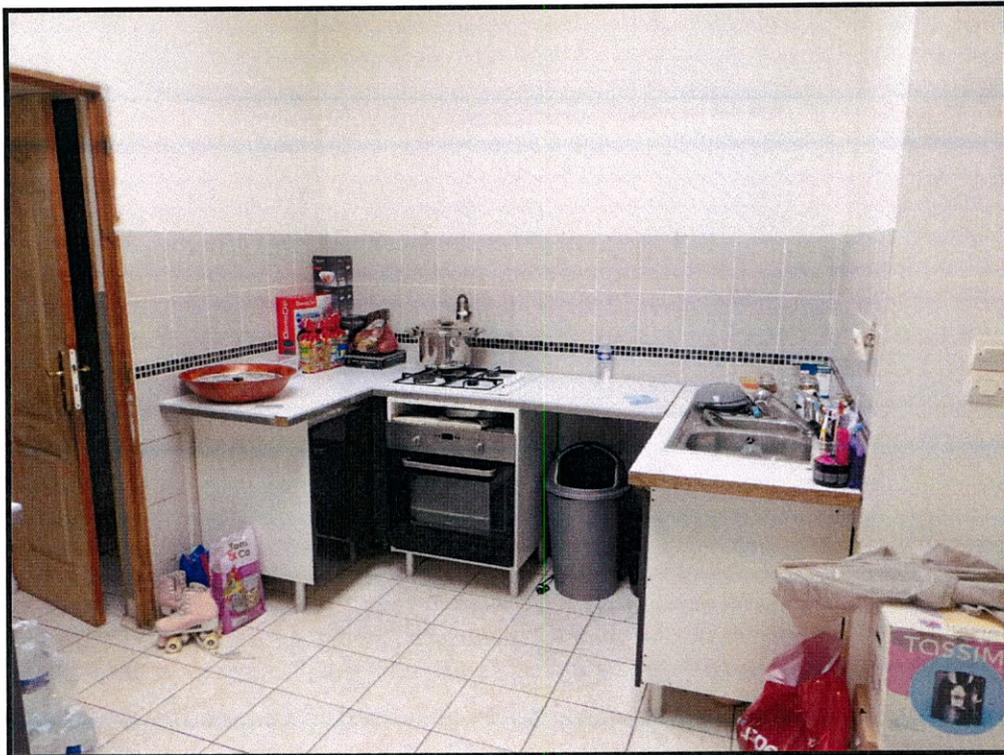
Cuisine

- ↪ Sol carrelage dépareillé.
- ↪ Murs peints.
- ↪ Plafond, pour la première partie en faux plafond avec des plaques translucides et pour la deuxième partie, un plafond qui est peint avec spots intégrés et un puits de lumière.

Équipements en cours de finition avec :

- Des plans stratifiés.
- Des meubles hauts et bas assortis.
- Un évier deux bacs un égouttoir.
- Des plaques chauffantes gaz.
- Une crédence carrelée.

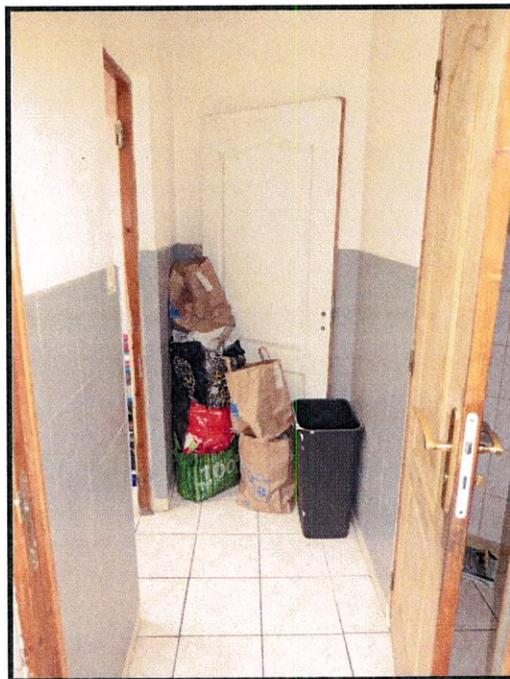
Dégagement

- ↳ Sol carrelé.
- ↳ Murs carrelés et peints sur fibre.
- ↳ Plafond peint.

Cette pièce est éclairée par un puits de lumière en plafond.
Ce dégagement dessert une salle de bains et un wc.

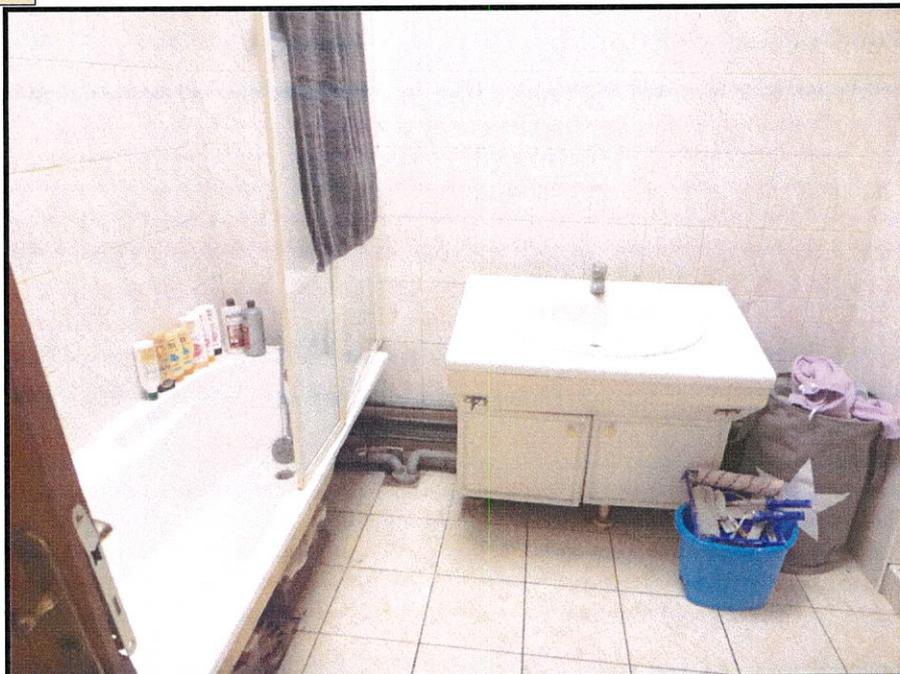
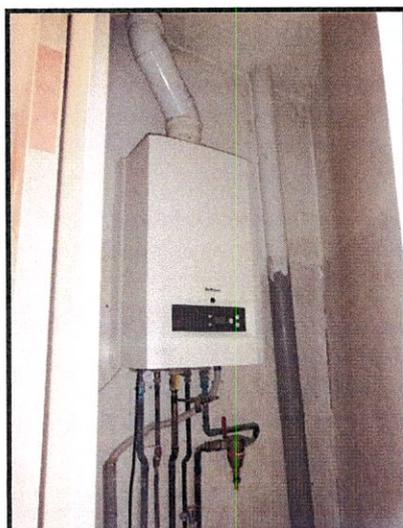
Salle de bains

- ↪ Sol carrelé.
- ↪ Murs carrelés.
- ↪ Plafond peint avec un puits de lumière.

Il m'est précisé que cette dernière doit faire l'objet d'importants travaux de modernisation.

- Une baignoire ancienne surmontée de rangs de carrelage.
- Un lavabo monté sur meuble, ensemble ancien.
- Un placard contenant la chaudière gaz de ville.
- Un sèche-serviettes raccordé au réseau de chauffage central.

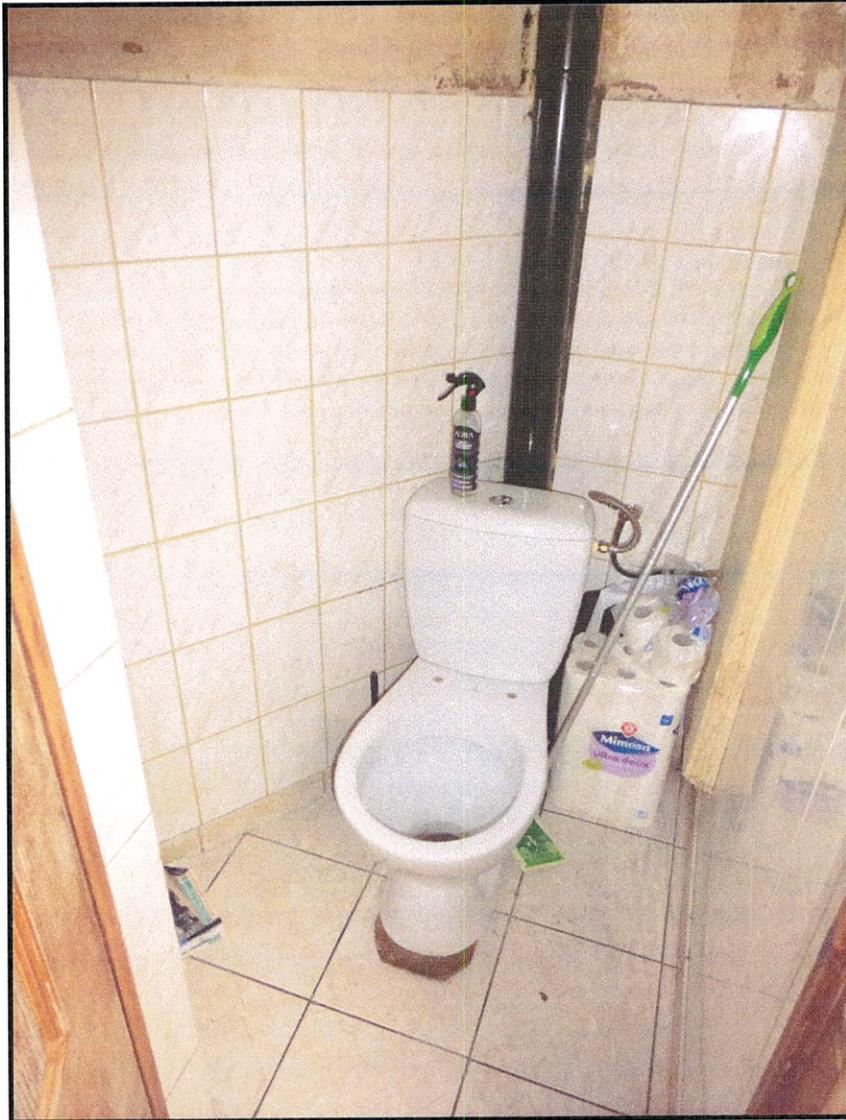
WC

Accessible depuis le dégagement.
Pièce aveugle.

- ↳ Sol carrelé.
- ↳ Murs carrelage et peinture défraîchie en partie haute.
- ↳ Plafond peint non rénové.

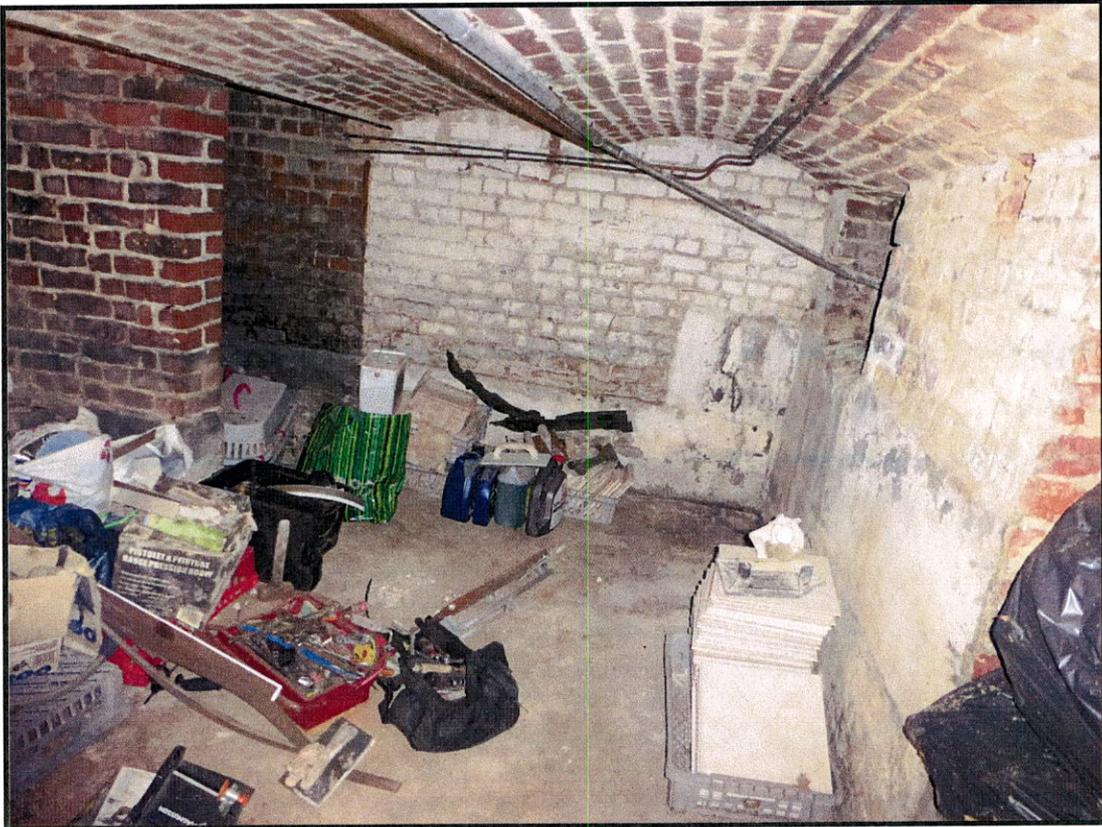
Cave

Accès à cette cave par un escalier béton depuis la cuisine.
Cette cave est à l'état brut.

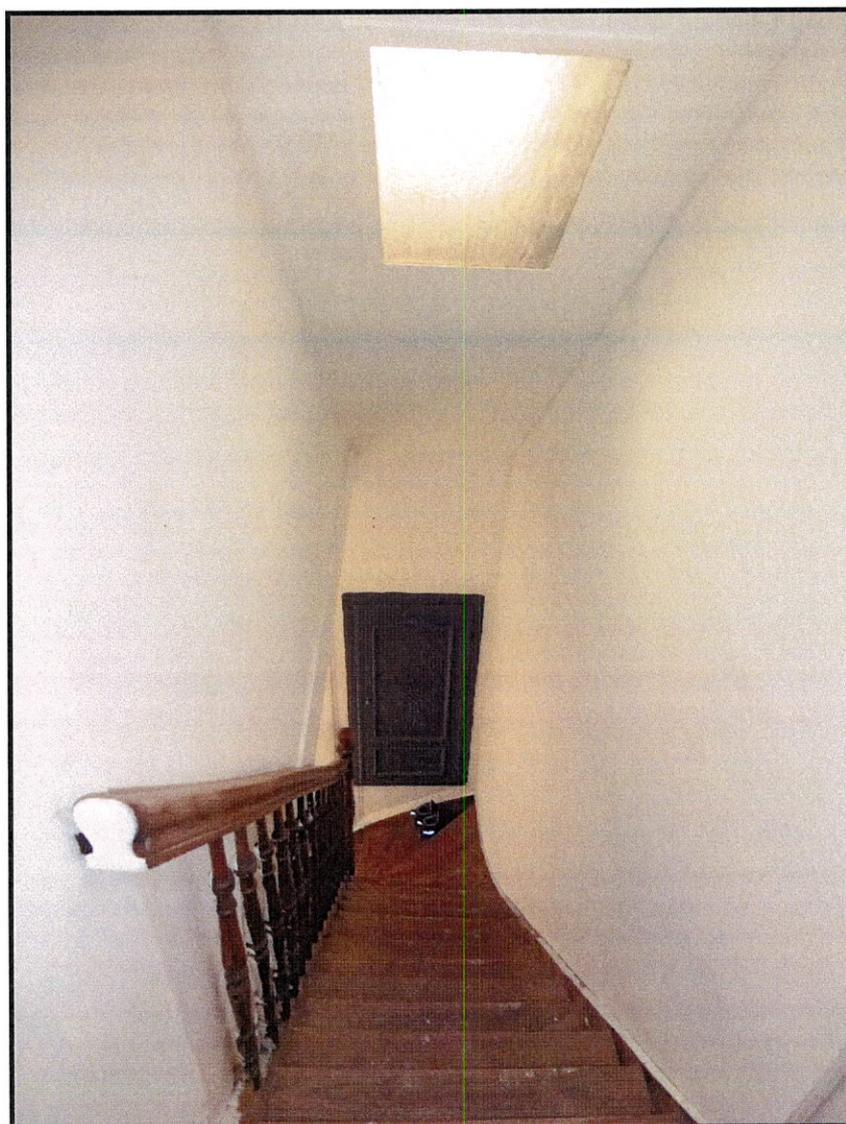
Premier étage

Accès au premier étage par un escalier bois avec rambarde.
Montée d'escalier avec murs et plafond peints.
Présence d'un placard avec aménagement de tablettes.

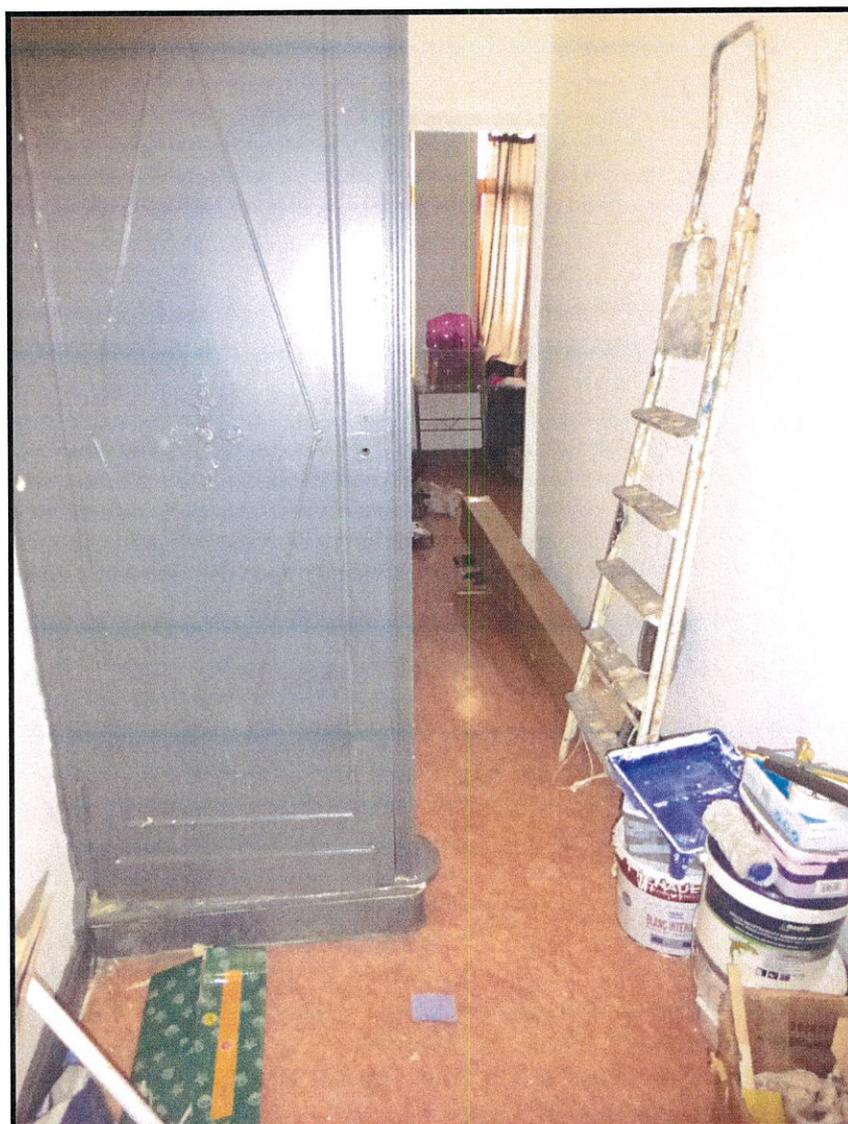
Palier

↳ Sol revêtement plastifié ancien.

↳ Murs et plafond peints.

Présence d'un placard.

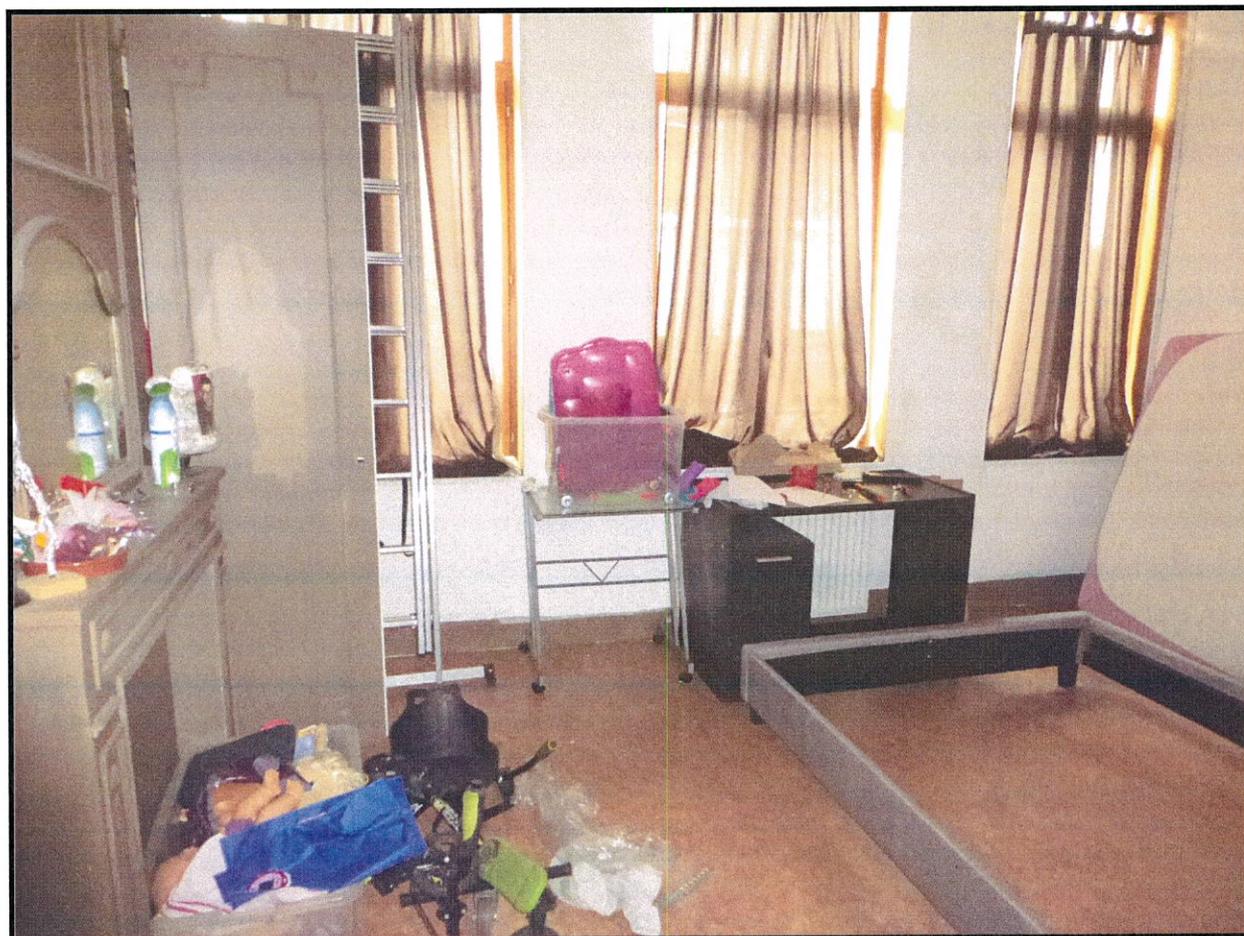
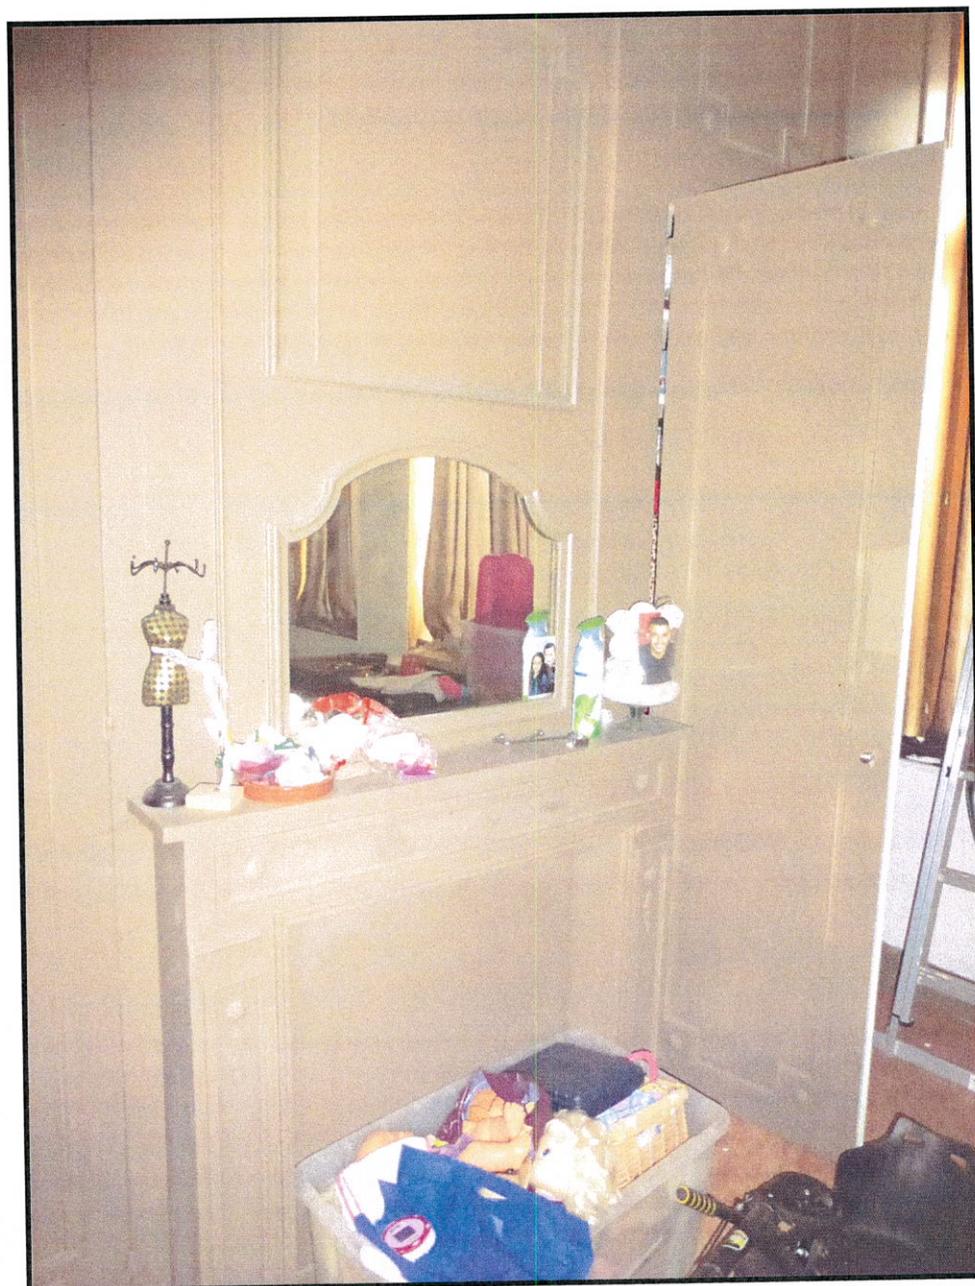
Chambre 1 sur rue

↳ Sol revêtement plastifié ancien.

↳ Murs et plafond peints.

Cette pièce est éclairée par trois vitrages fixes et trois doubles fenêtres en double vitrage.

Présence d'un placard intégré, d'un radiateur de chauffage central et d'une cheminée décorative.

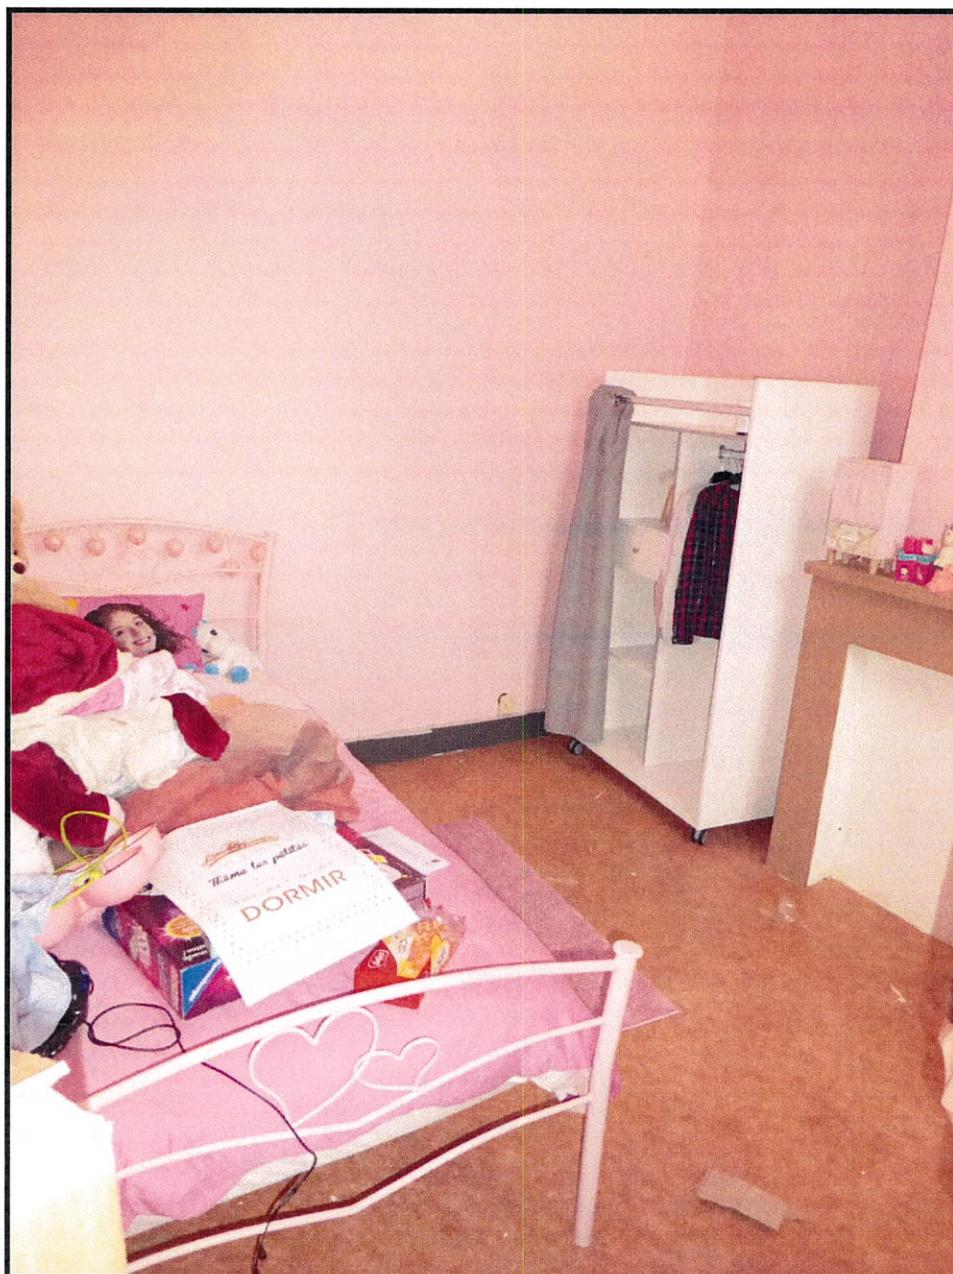
Chambre 2 sur arrière

- ↳ Sol revêtement plastifié.
- ↳ Murs et plafond peints.

Cette pièce est éclairée par une double fenêtre en double vitrage et un vitrage fixe.

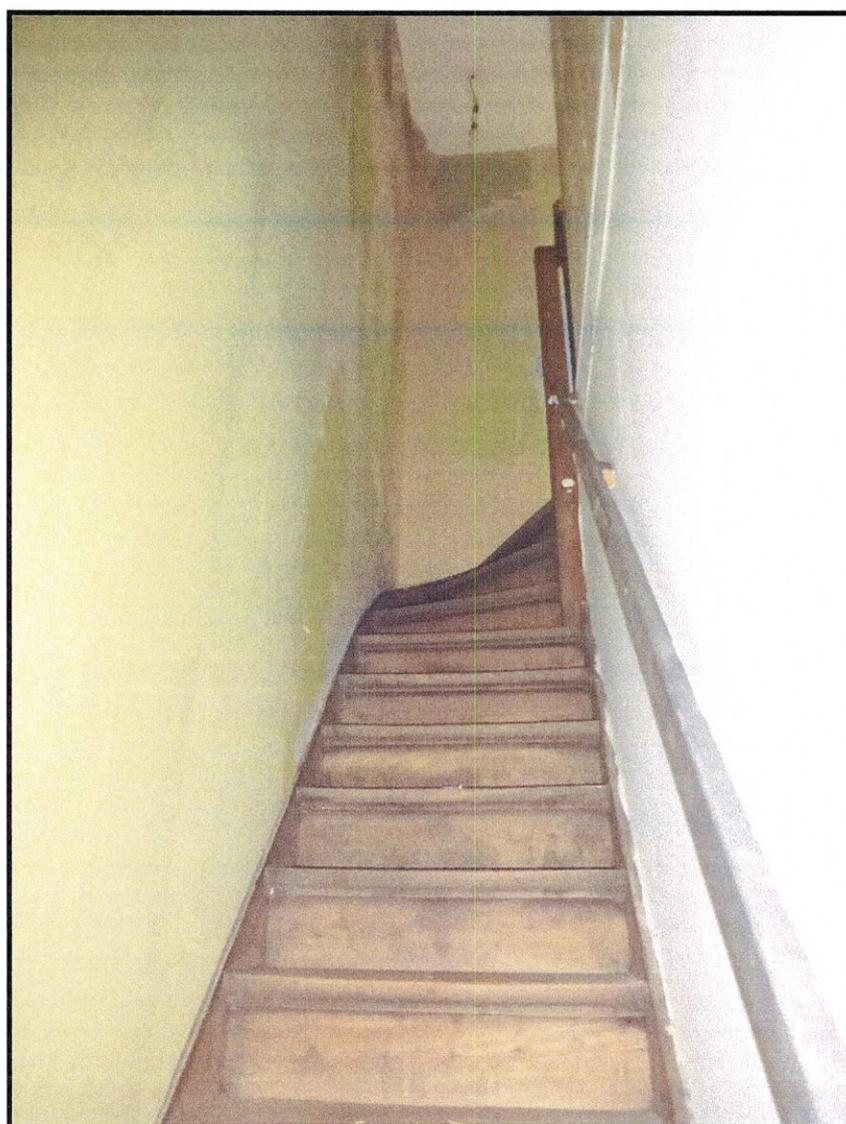
Deuxième étage

Montée d'escalier dont les murs sont recouverts d'une tapisserie ancienne avec de nombreuses déchirures, ensemble non rénové, débouchant sur un palier qui dessert les deux chambres de ce niveau.

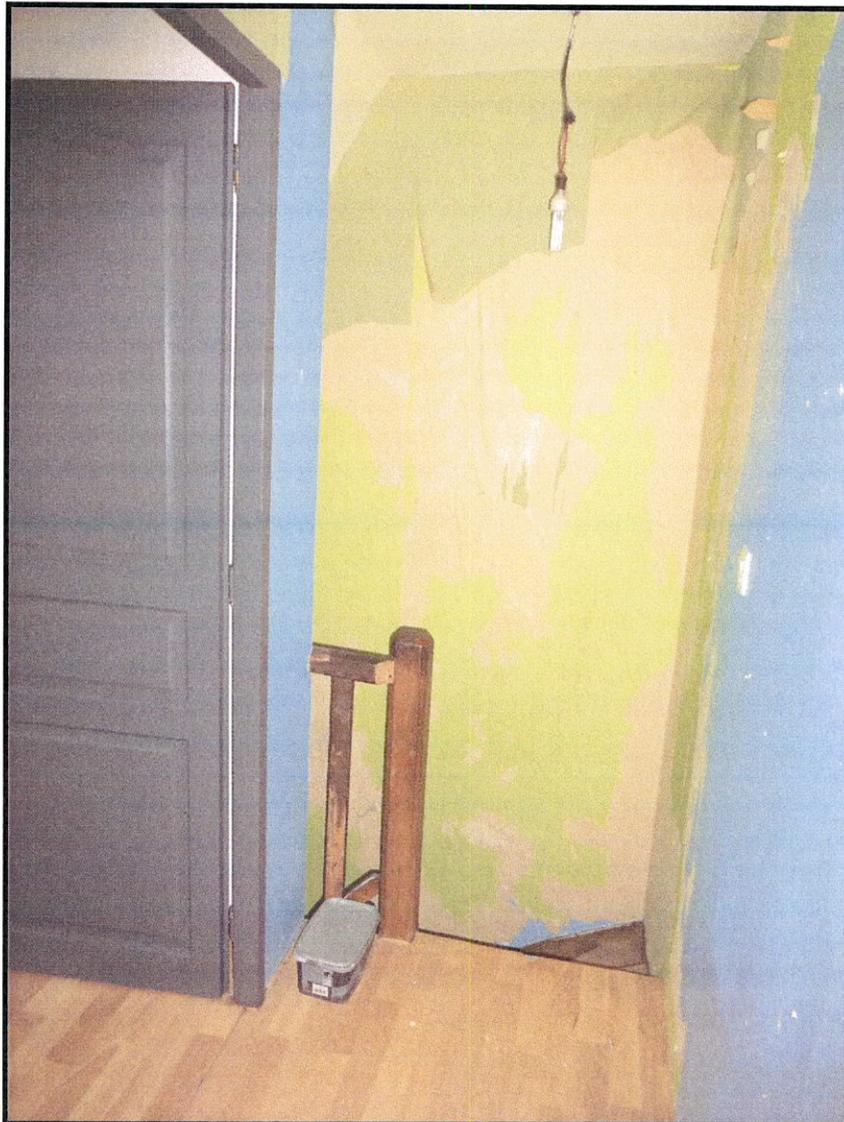
Palier

↪ Sol parquet.

↪ Murs et plafond identiques à la montée d'escalier.

Présence d'une trappe d'accès à la zone sous toiture.

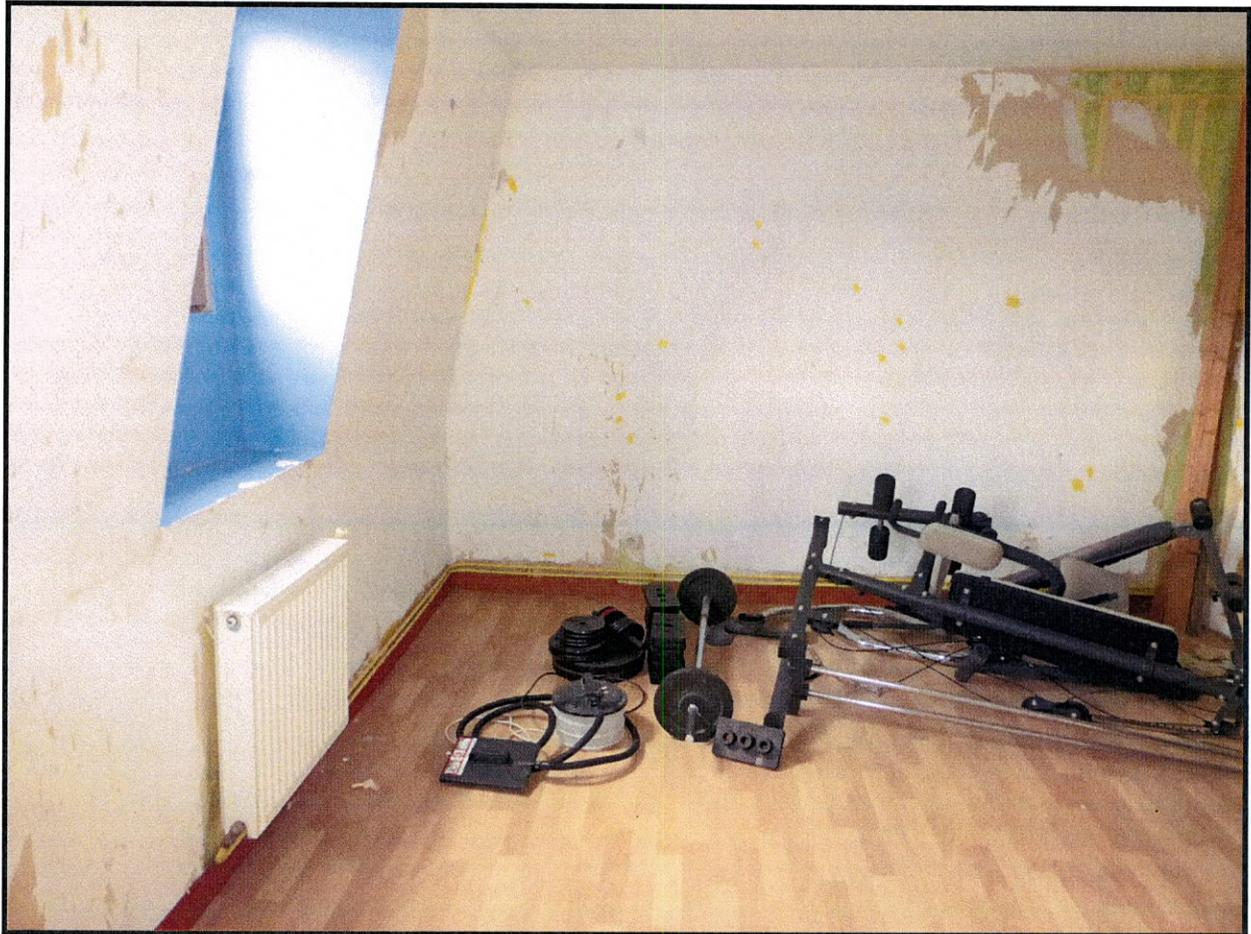
Chambre 3 sur rue

- ↳ Sol parquet.
- ↳ Murs et plafond en cours de travaux.

Cette pièce est éclairée par une fenêtre et un velux avec châssis bois et double vitrage.

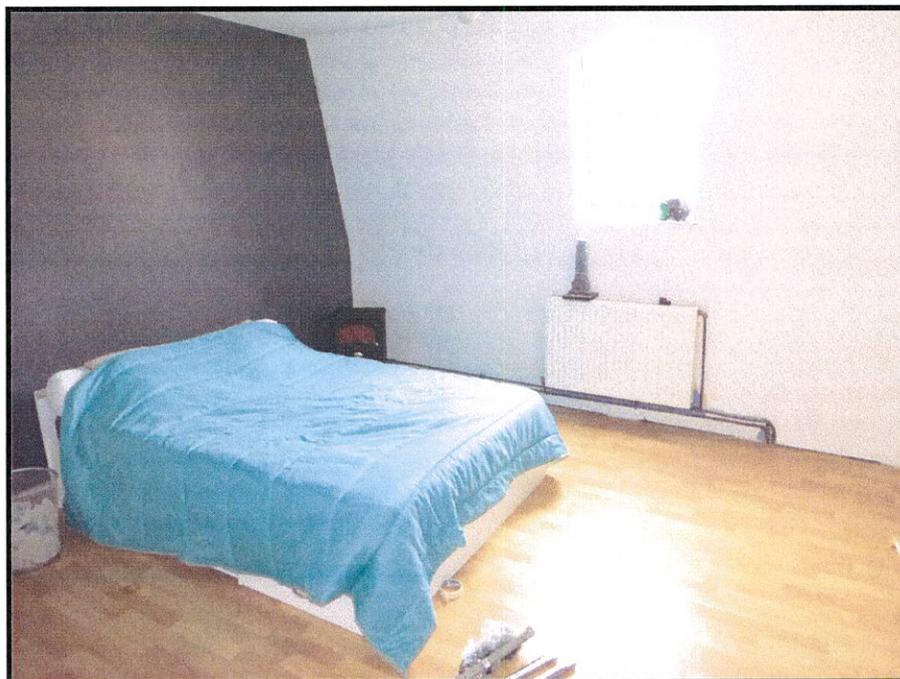
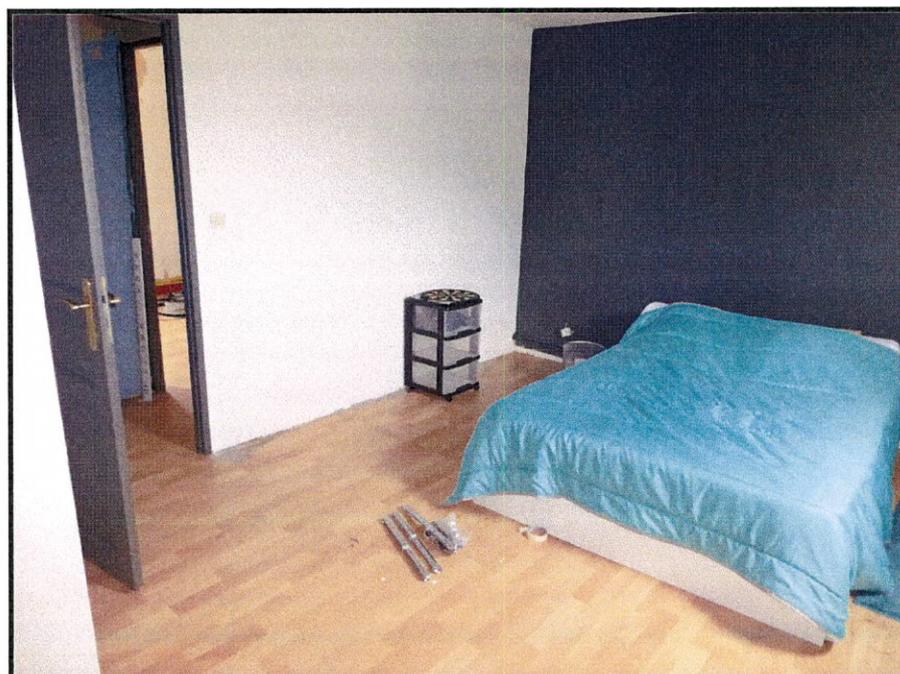
Chambre 4 sur arrière

↳ Sol revêtement plastifié ancien.

↳ Murs et plafond peints.

Cette pièce est éclairée par un velux avec double vitrage.
