PROCÈS VERBAL DE CONSTAT ET DE DESCRIPTION

Certifie m'être transporté ce jour à ROUBAIX 181 rue Joffroy à l'effet de procéder à la description de l'immeuble qui s'y dresse,

Il s'agit d'un immeuble sur rue avec double mitoyenneté couvert en tuiles.

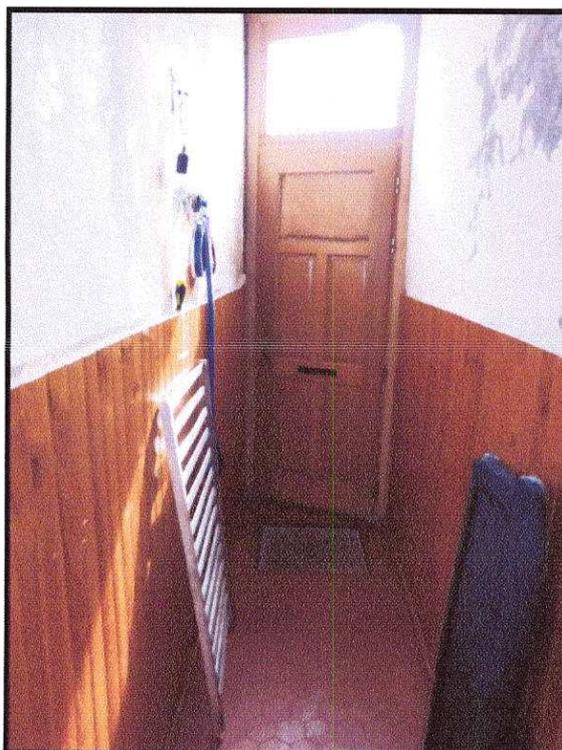
Entrée

- ↳ Sol carrelage ancien.
- ↳ Murs en partie basse recouverts de lambris bois, sans finitions en partie haute.
- ↳ Plafond sans finitions ; poutres apparentes.

Cette entrée est éclairée par le vitrage fixe de la porte d'accès.

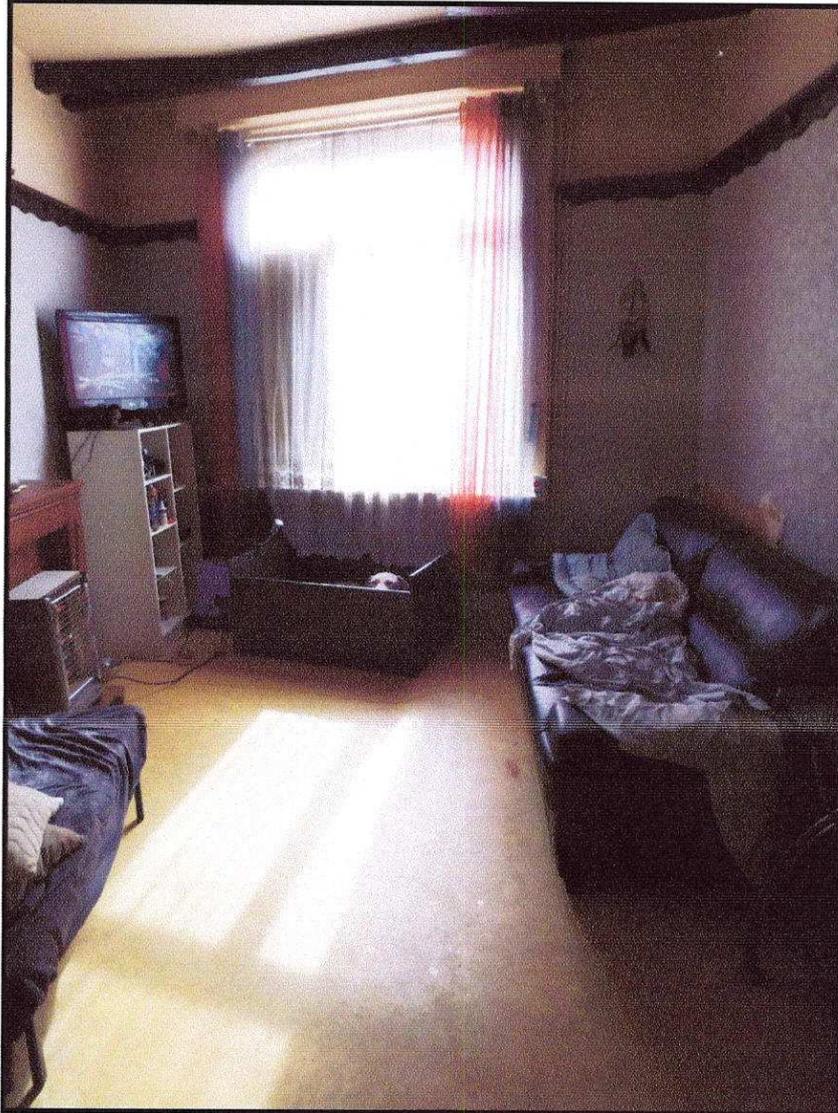
Salon

- ↳ Sol revêtement plastifié ancien.
- ↳ Murs tapisserie ancienne.
- ↳ Plafond peint – fausses poutres apparentes.

Cette pièce est éclairée par une fenêtre et des vitrages fixes simple vitrage avec certaines vitres fendues.

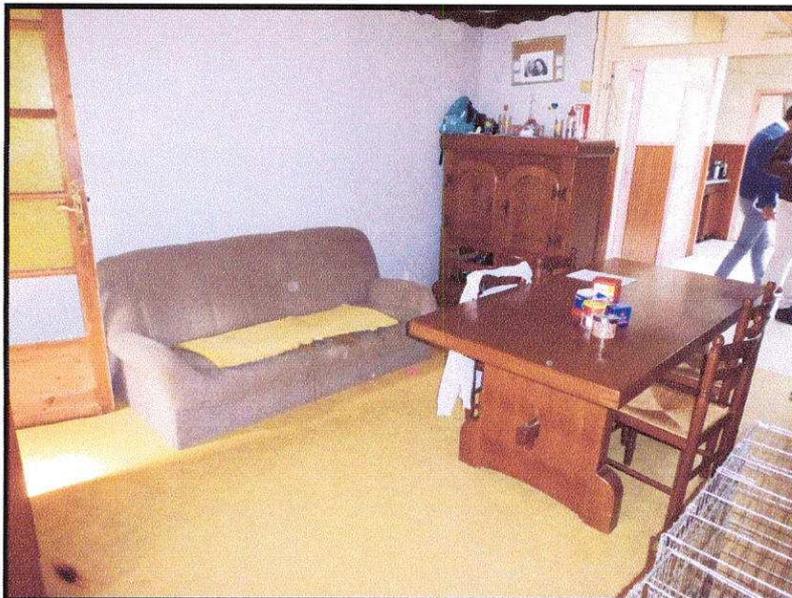
Séjour ouvert sur le salon

↳ Sol, murs et plafond identiques.

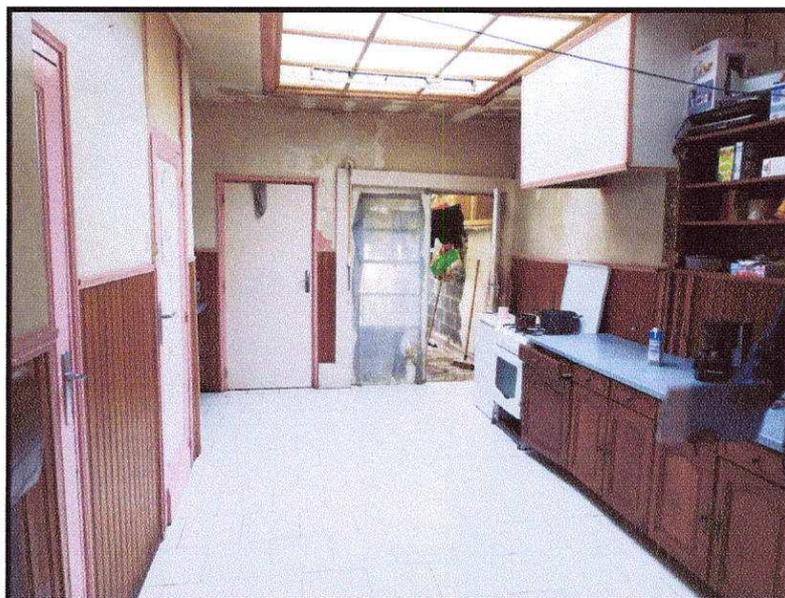
Cuisine ouverte sur la salle de séjour

↳ Sol carrelage ancien avec nombreux carreaux fendus.

↳ Murs recouverts de lambris en partie basse, sans finitions en partie haute.

↳ Plafond avec peinture défraîchie.

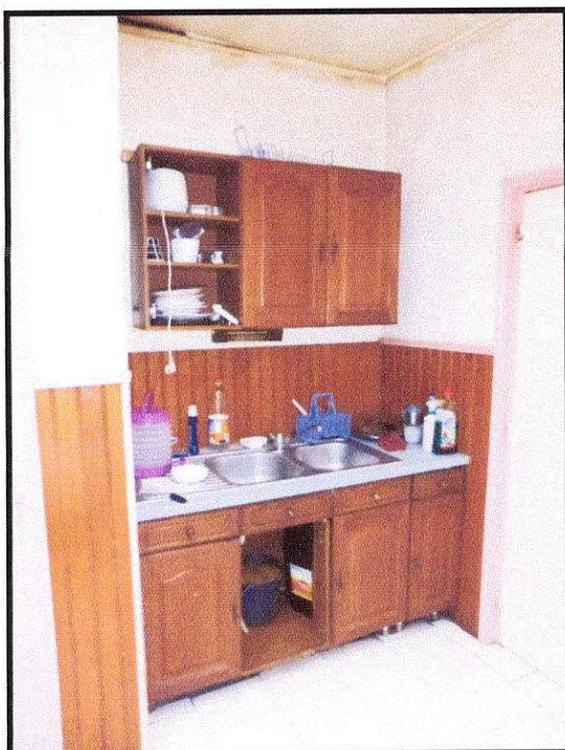
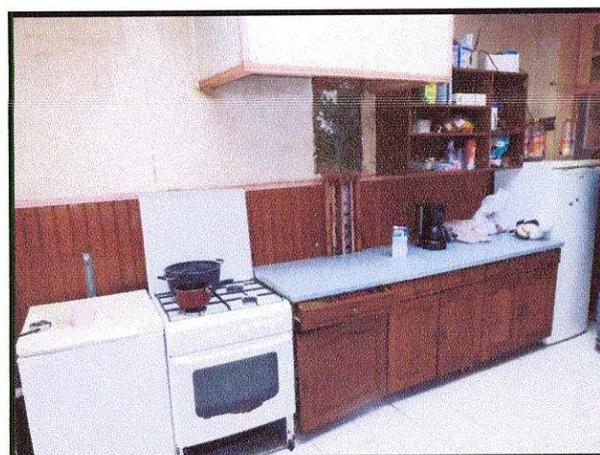
- Des meubles hauts et bas de type rustique, anciens.
- Un évier deux bacs un égouttoir.

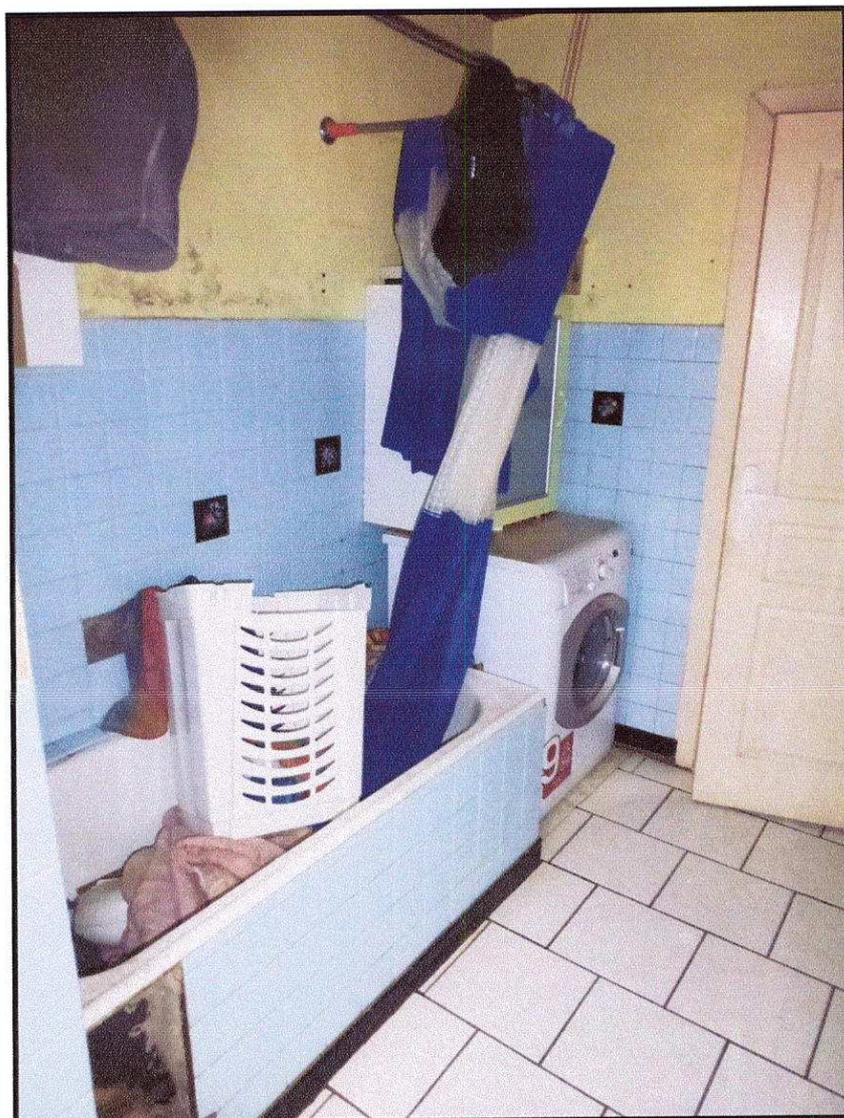
Salle de bains

- ↳ Sol carrelage.
- ↳ Murs carrelés en partie basse, peints sur fibre en partie supérieure.
- ↳ Plafond recouvert de lambris bois.

Cette pièce est éclairée par une double fenêtre châssis bois simple vitrage qui donne sur la véranda.

- Une baignoire surmontée et encadrée de rangs de carrelage.
- Un chauffe-bain.

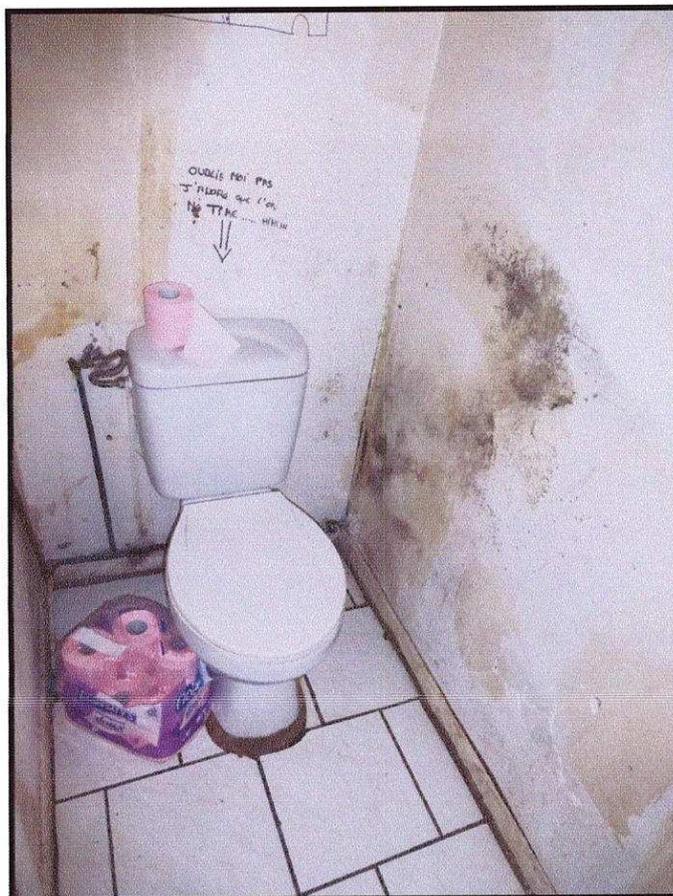
Wc

- ↳ Sol carrelé.
- ↳ Murs sans finitions.
- ↳ Plafond recouverts de dalles de polystyrène.

Il s'agit d'une pièce aveugle.

Présence d'un wc émaillé avec lunette, abattant, chasse d'eau dorsale.

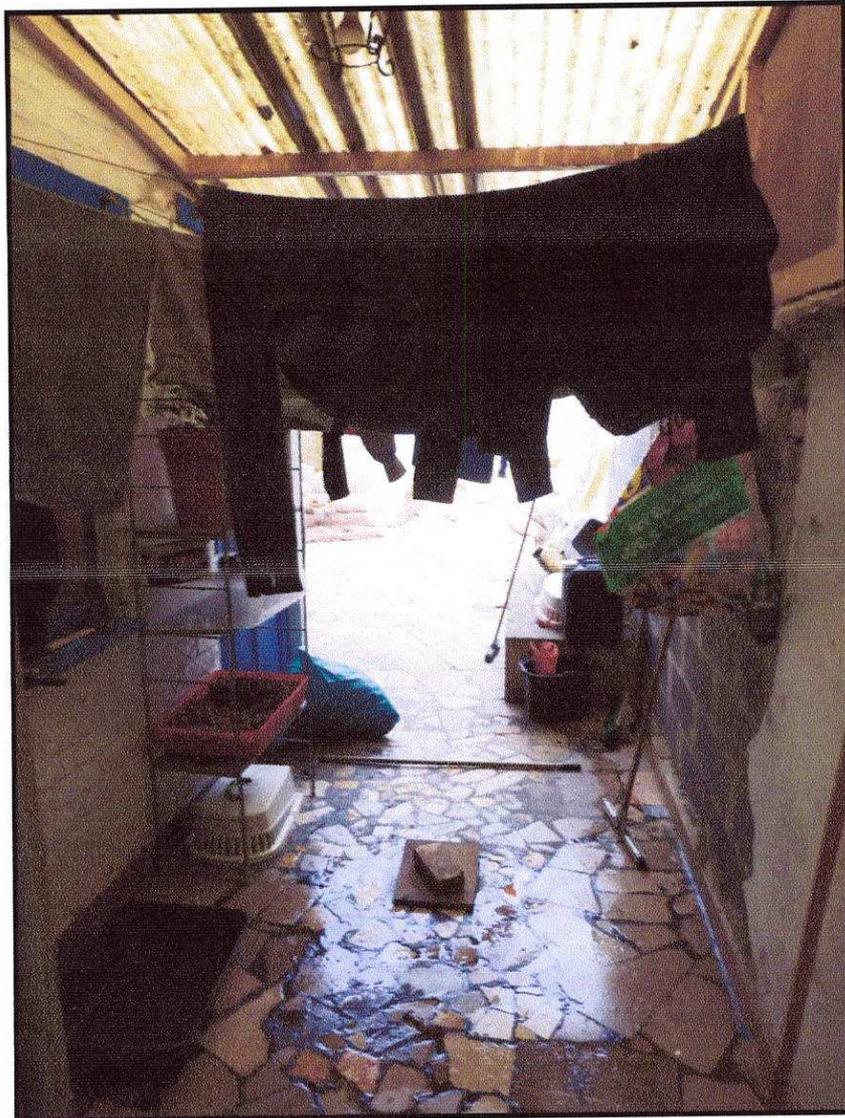
Espace cour couverte

Accessible depuis la cuisine par une porte ancienne avec des parties vitrées en simple vitrage (certaines vitres sont manquantes).

→ Cet espace débouche sur une cour arrière.

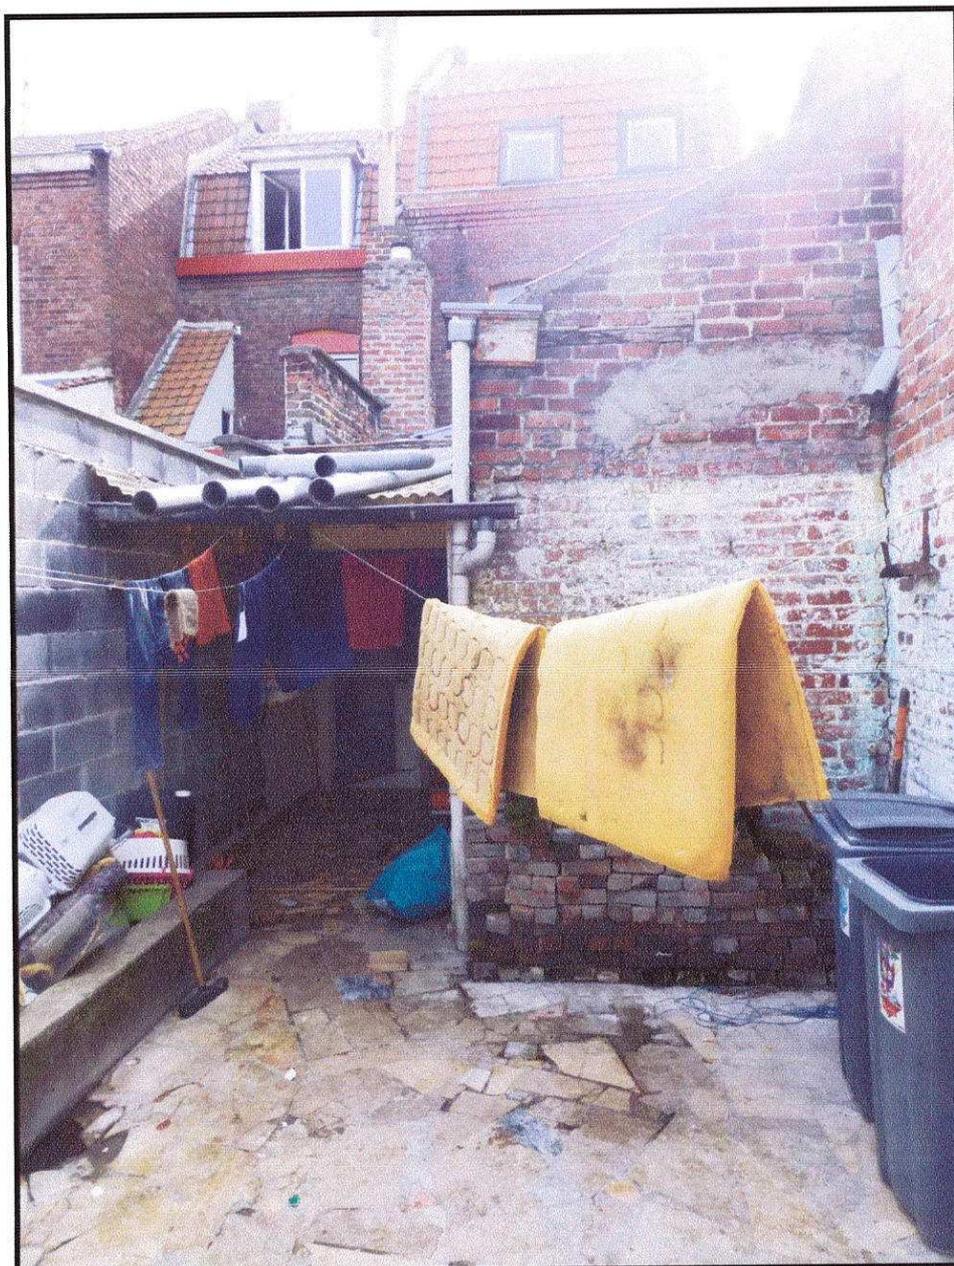
Cour arrière (vue des maçonneries arrière)

↪ Sol dallage ancien jonché de nombreux débris.

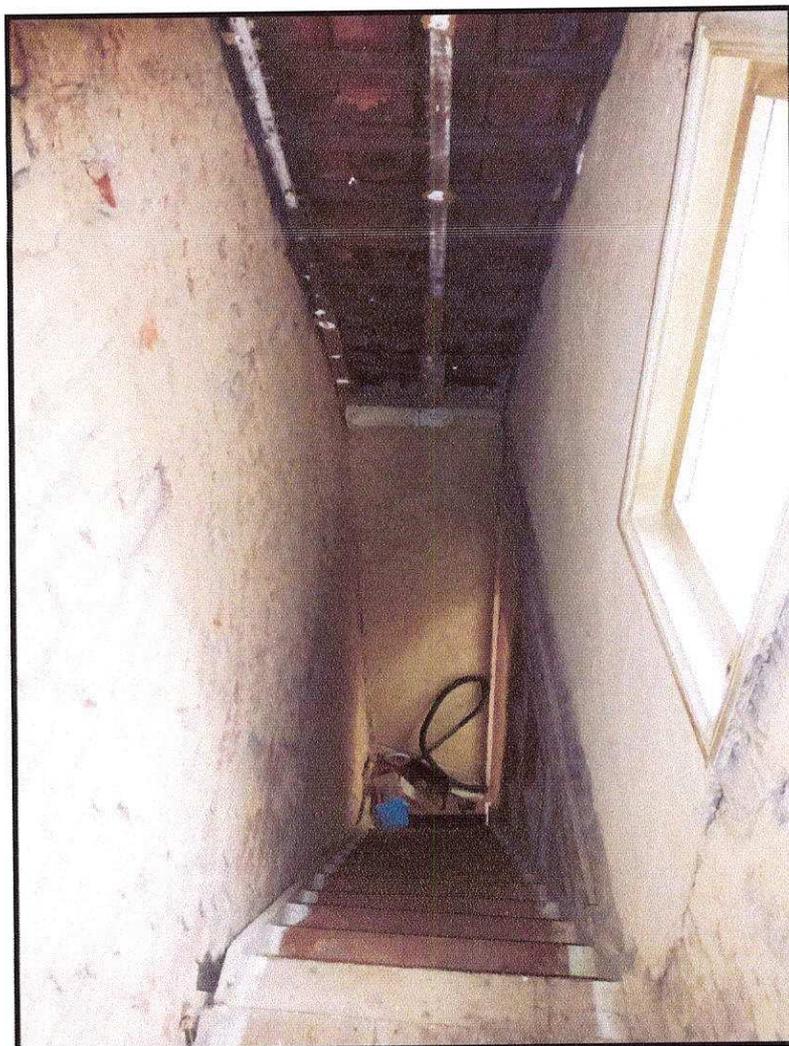
On accède au premier étage par un escalier bois.

Montée d'escalier à l'état brut, sans isolation.

Le tout est éclairé par un vitrage fixe, donnant sur la cour arrière.

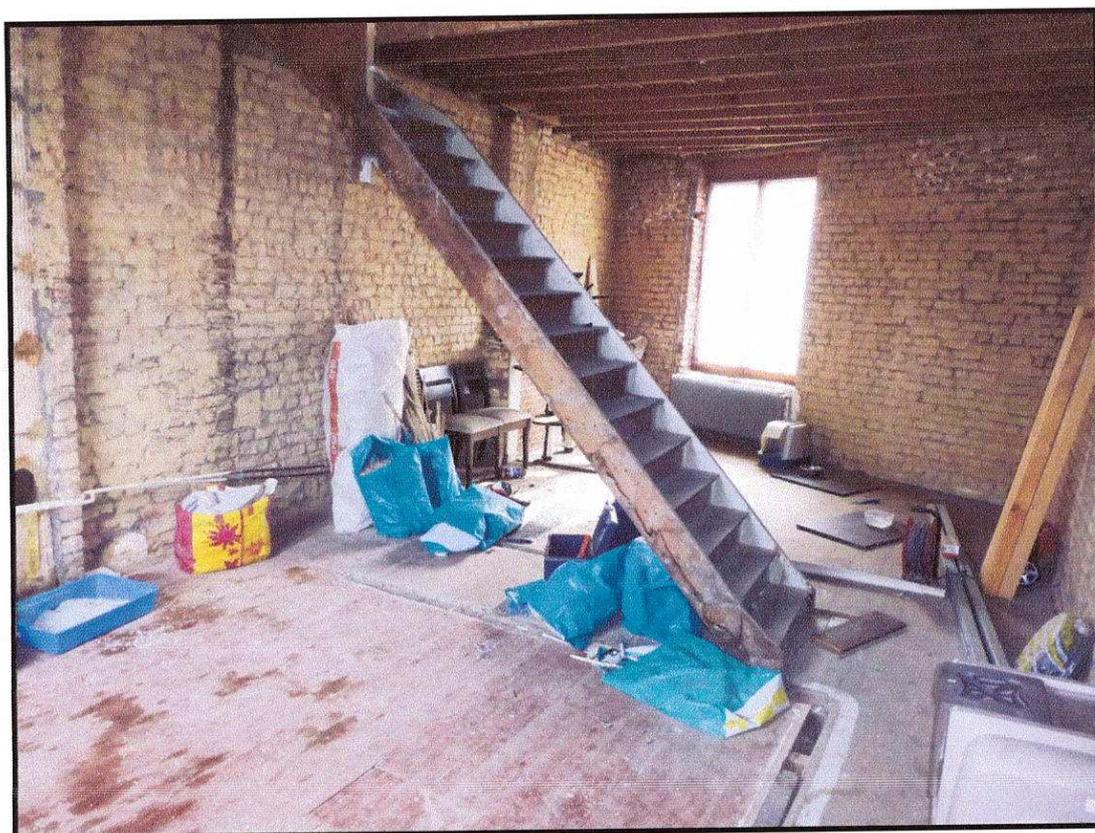
Pièce unique au premier étage

- ↳ Sol plancher avec nombreuses découpes.
- ↳ Murs briques apparentes.
- ↳ Plafond constitué du plancher de l'espace deuxième étage.
- ↳ Cette pièce est éclairée par une double fenêtre châssis bois simple vitrage sur arrière et une double fenêtre châssis bois double vitrage donnant sur rue.

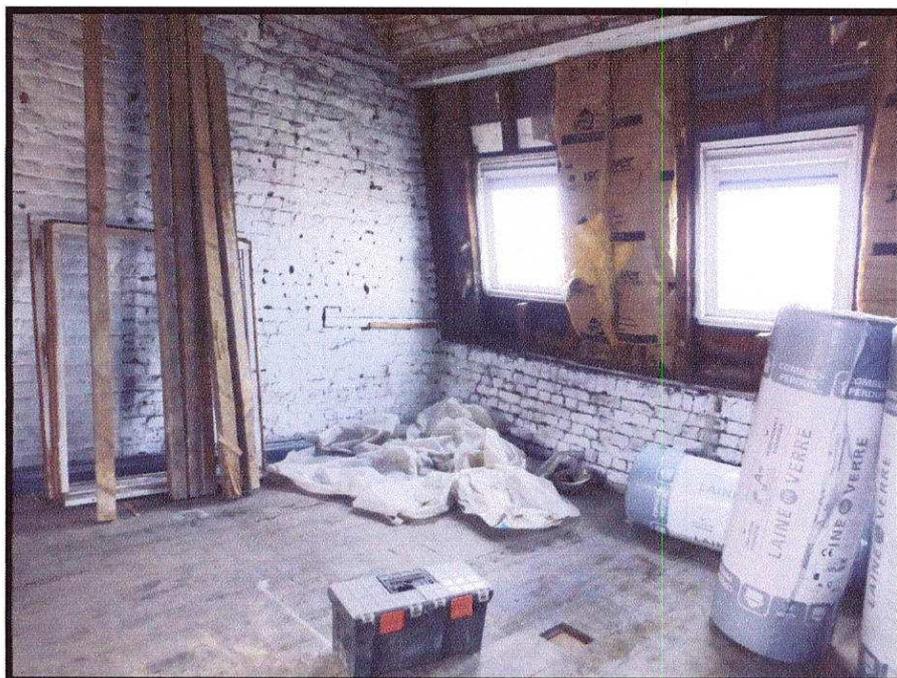
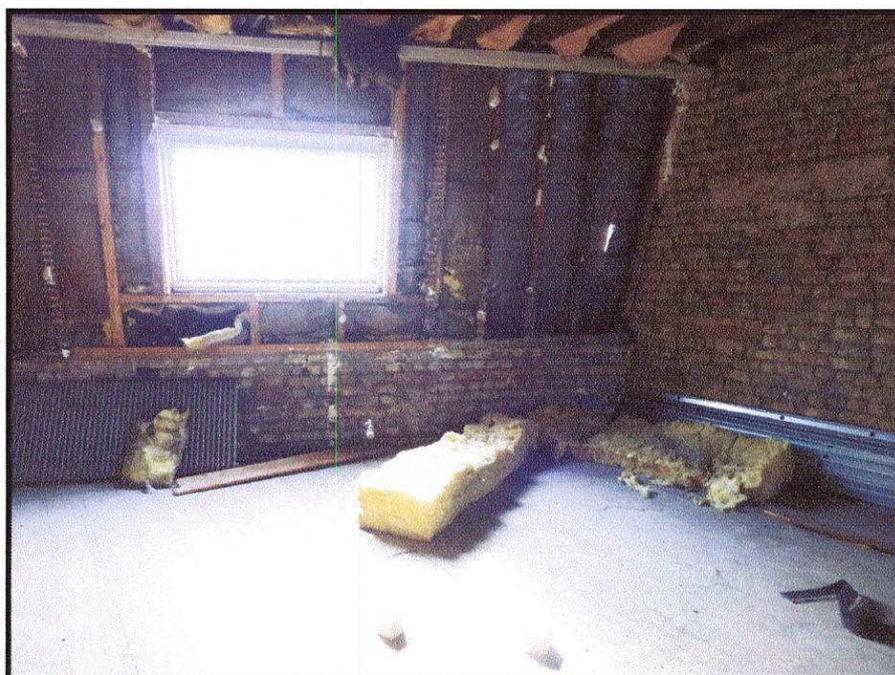
Pièce unique en deuxième étage

- ↳ Sol plancher.
- ↳ Murs apparents.
- ↳ Toiture apparente avec isolation partielle.

Cette pièce est éclairée par trois velux châssis bois double vitrage.
