PROCÈS VERBAL DE CONSTAT ET DE DESCRIPTION

L'AN DEUX MILLE VINGT-ET-UN, LE HUIT SEPTEMBRE

Certifie m'être transporté ce jour à **ROUBAIX 23 rue Saint-Amand** à l'effet de procéder à la description de l'immeuble qui s'y dresse, figurant au cadastre Section BY n°85 et 574

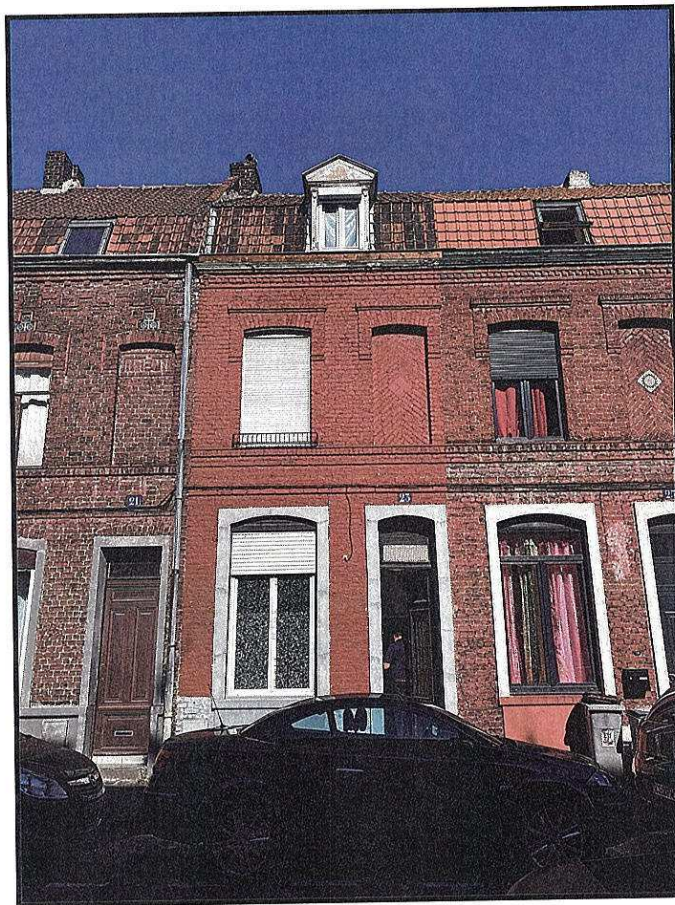
Roubaix 23 rue de Saint-Amand

Le bien est de type 1930, mitoyen des deux côtés, élevé sur briques repeintes de couleur rouge sur la partie haute, de couleur grise sur la partie basse, sur trois niveaux (rez-de-chaussée, premier et deuxième étages)

Il existe un conduit de cheminée en briques côté gauche, en mauvais état, avec de nombreuses briques qui se déchaussent.

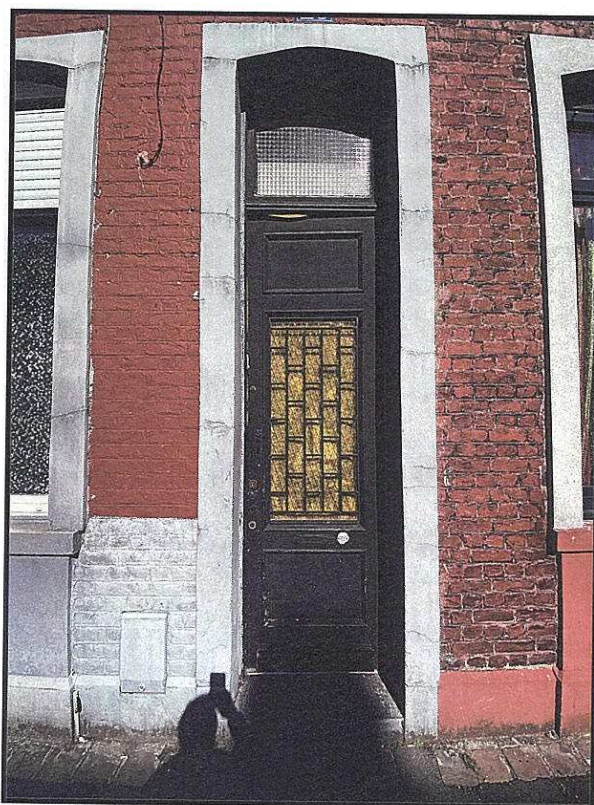
Entrée

On accède à l'habitation par une porte en bois recouverte de peinture en mauvais état avec fenêtre grillagée et imposte vitrée sous vitrage sécurit. Le seuil est en pierre bleue.

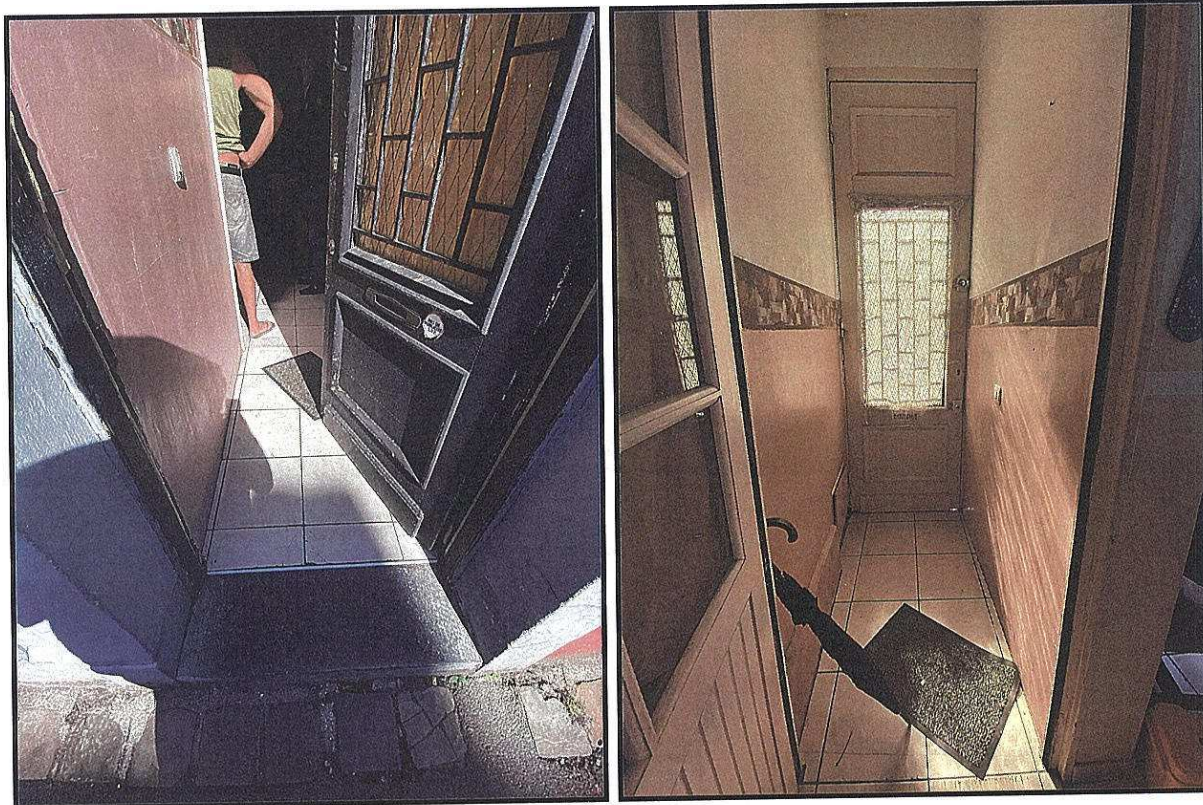
Hall d'entrée

- ↳ Sol carrelé fortement accidenté.
- ↳ Placoplâtre aux murs et au plafond, peint.

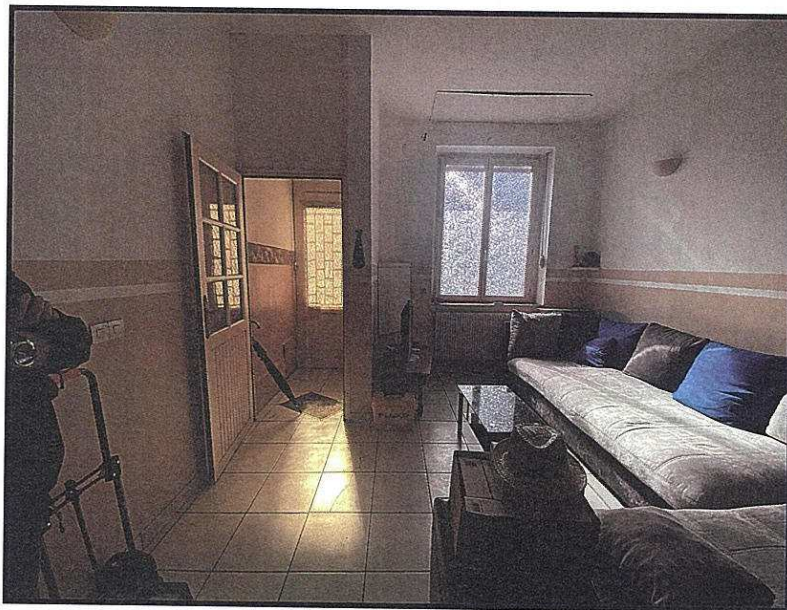
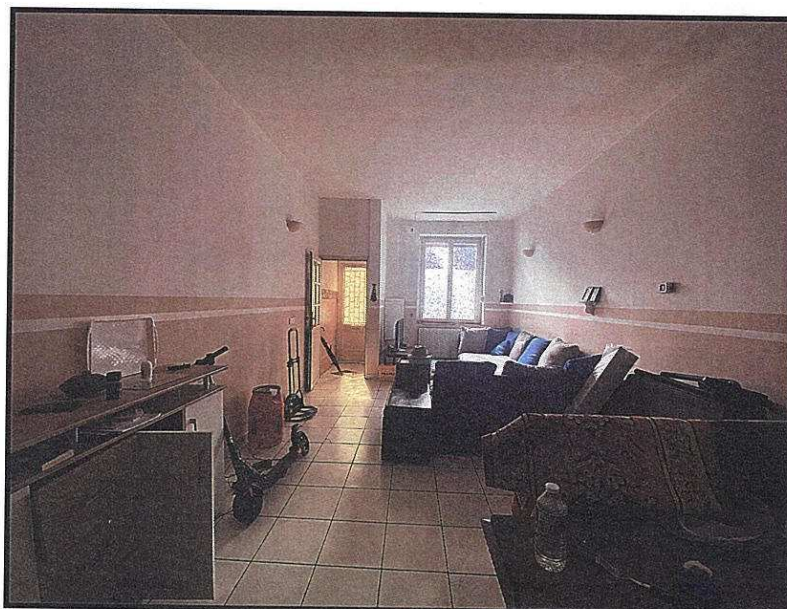
Pièce à vivre

Accès depuis le petit hall d'entrée par une porte en bois vitrée, sans quincaillerie, en mauvais état.

- ↳ Sol carrelé fortement accidenté sur toute sa surface.
- ↳ Plinthes carrelées.
- ↳ Murs placoplâtre badigeonné grossièrement bicolore.
- ↳ Plafond peint avec traces et auréoles brunâtres, symptomatiques d'un dégât des eaux.

Cette pièce est éclairée par un châssis de fenêtre deux ouvrants pvc s'ouvrant sur la rue, équipé d'une persienne à sangle en mauvais état.

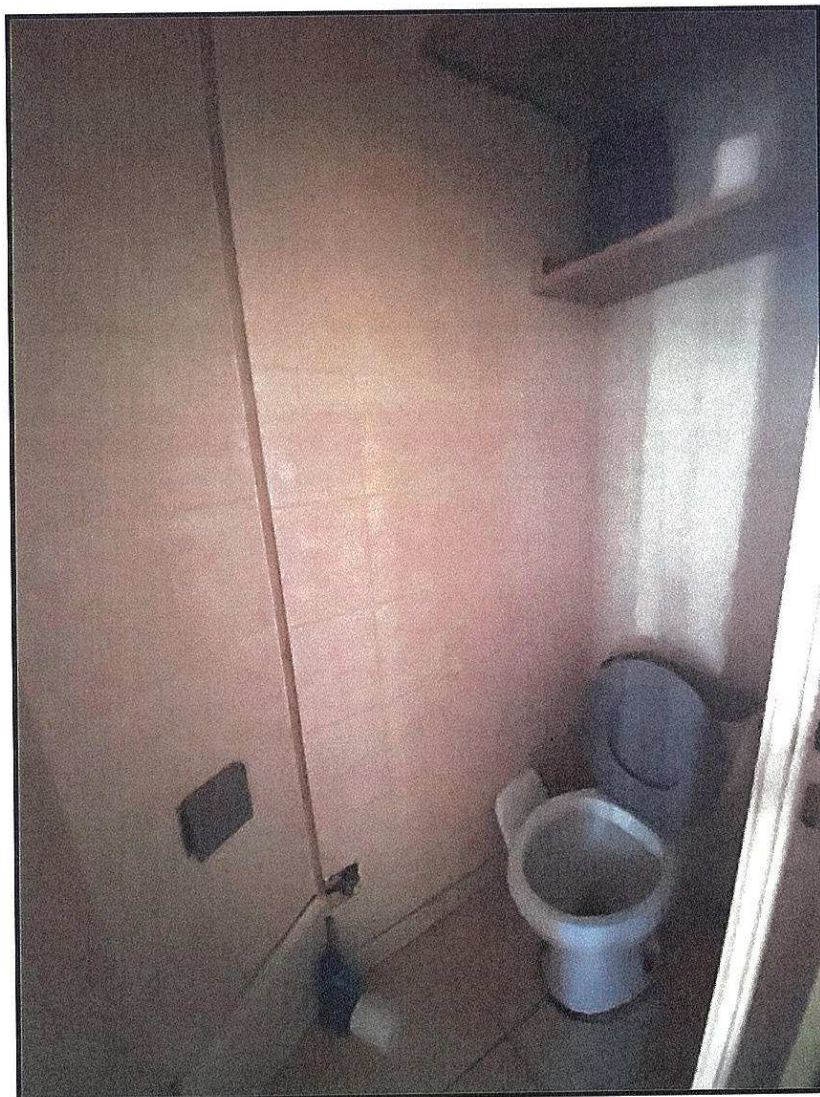
Wc

Présence d'un siège wc cassé.

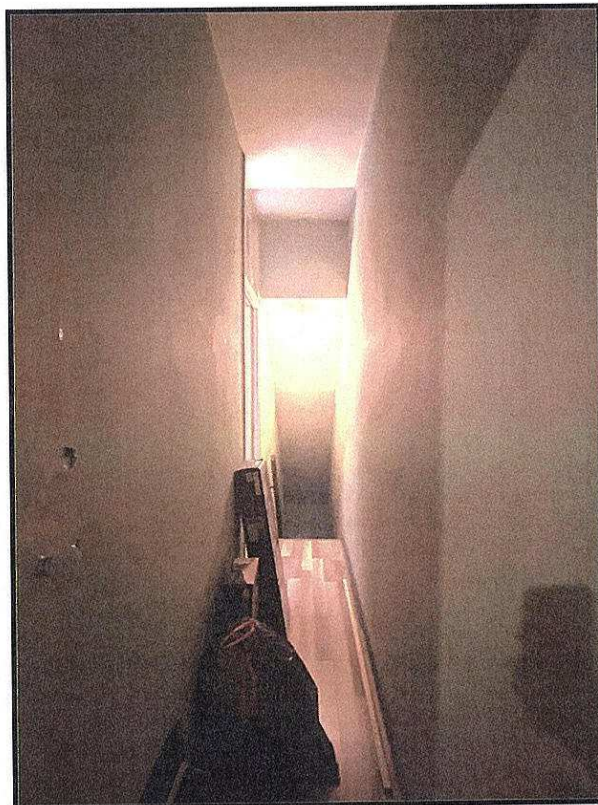
Palier

- ↳ Sol parquet stratifié.
- ↳ Plinthes en bois et fibre de verre peintes aux murs.
- ↳ Plafond peint, le tout défraîchi.

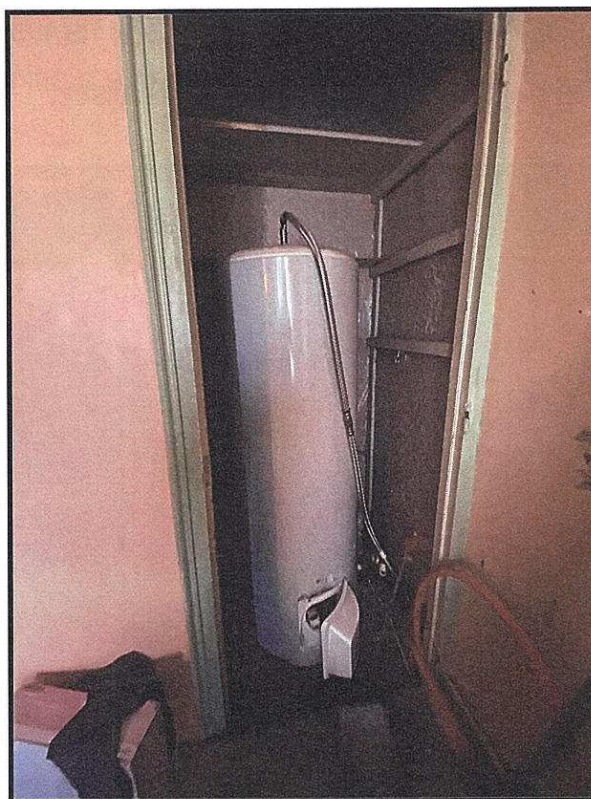
Salle d'eau

Accès par une porte en bois d'origine, équipée de quincaillerie.
Cette pièce est à l'abandon.

- ↳ Sol dalles plastifiées en première partie, estrade composée de plaques OSB en deuxième partie, le tout à l'abandon, en travaux, non finalisés.
- ↳ Murs avec placoplâtre peint,
- ↳ Dalles de polystyrène au plafond, le tout en mauvais état.

Sur la droite, il existe un espace recevant le cumulus, le tout en mauvais état.

Le dégât des eaux relevé sous plafond du rez-de-chaussée se situe en dessous de cet espace cumulus.

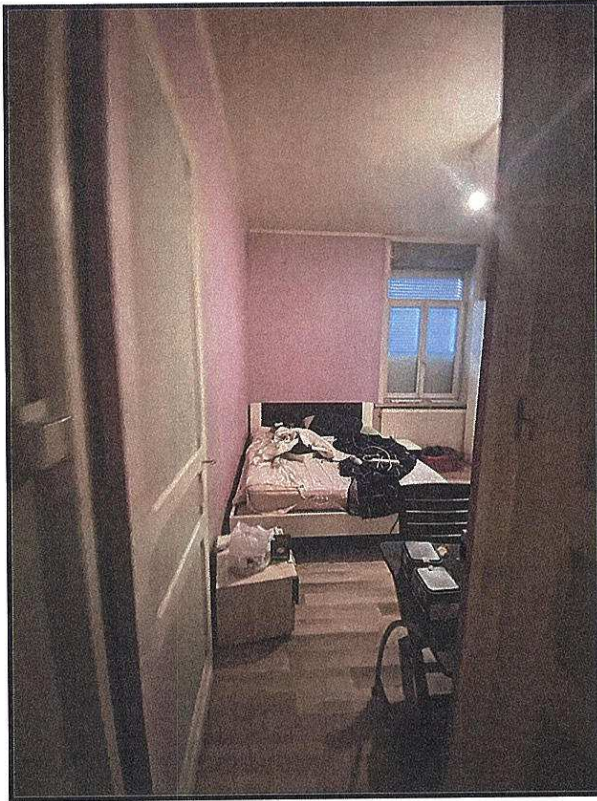
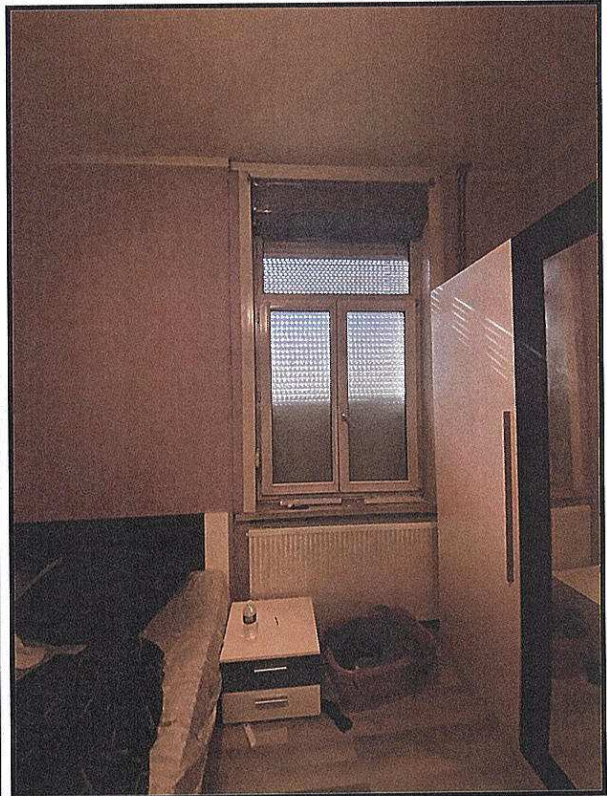
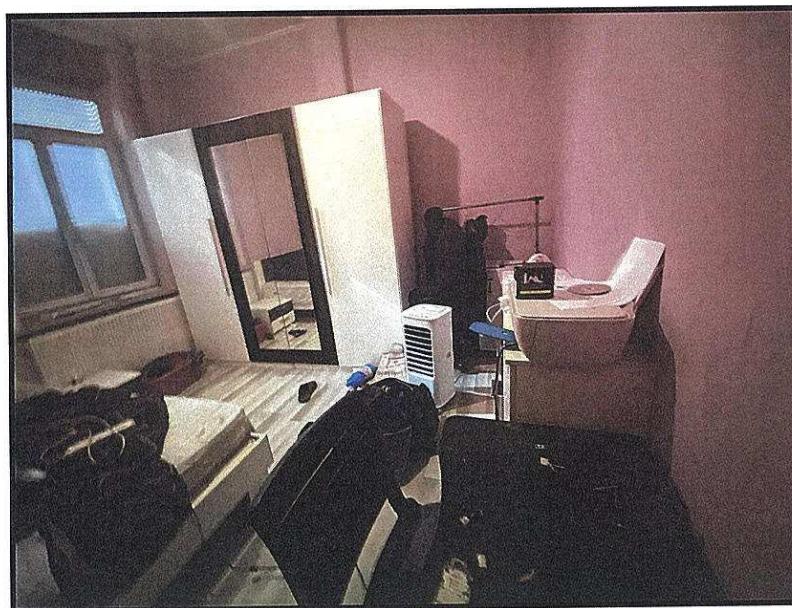
Chambre sur rue

Le tout à l'abandon.

Cette pièce est éclairée par un châssis de fenêtre pvc deux ouvrants hors service.

Présence d'une persienne à sangle hors service.

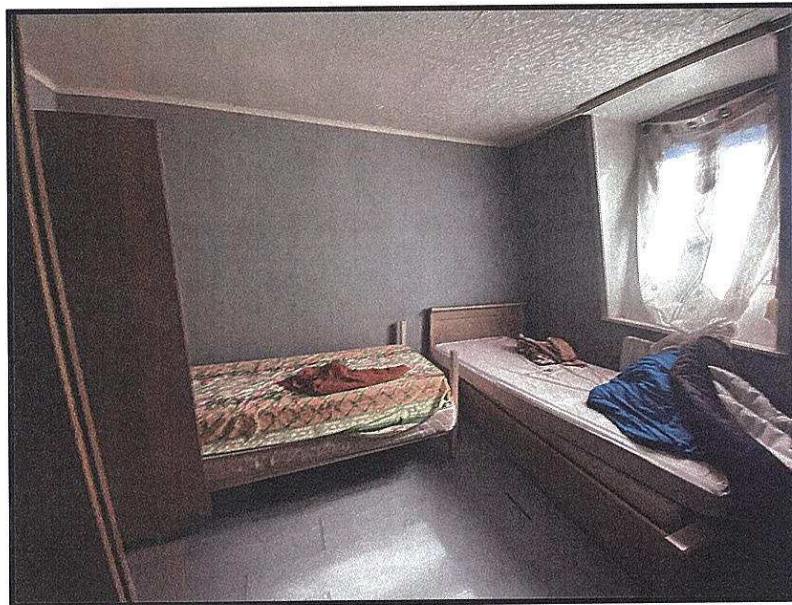
Pièce sur rue

- ↪ Sol parquet stratifié en mauvais état.
- ↪ Plinthes bois.
- ↪ Fibre de verre peinte aux murs.
- ↪ Plafond avec dalles de polystyrène.

Cette pièce est éclairée par un châssis de fenêtre pvc deux ouvrants avec persienne à sangle en mauvais état.
