## PROCÈS VERBAL DE CONSTAT ET DE DESCRIPTION

Certifie m'être transporté ce jour à **SAINT-ANDRE, 6 rue du Huit Mai 1945**, à l'effet de procéder à la description de l'immeuble qui s'y dresse.

**Saint-André 6 rue du 8 mai 1945**

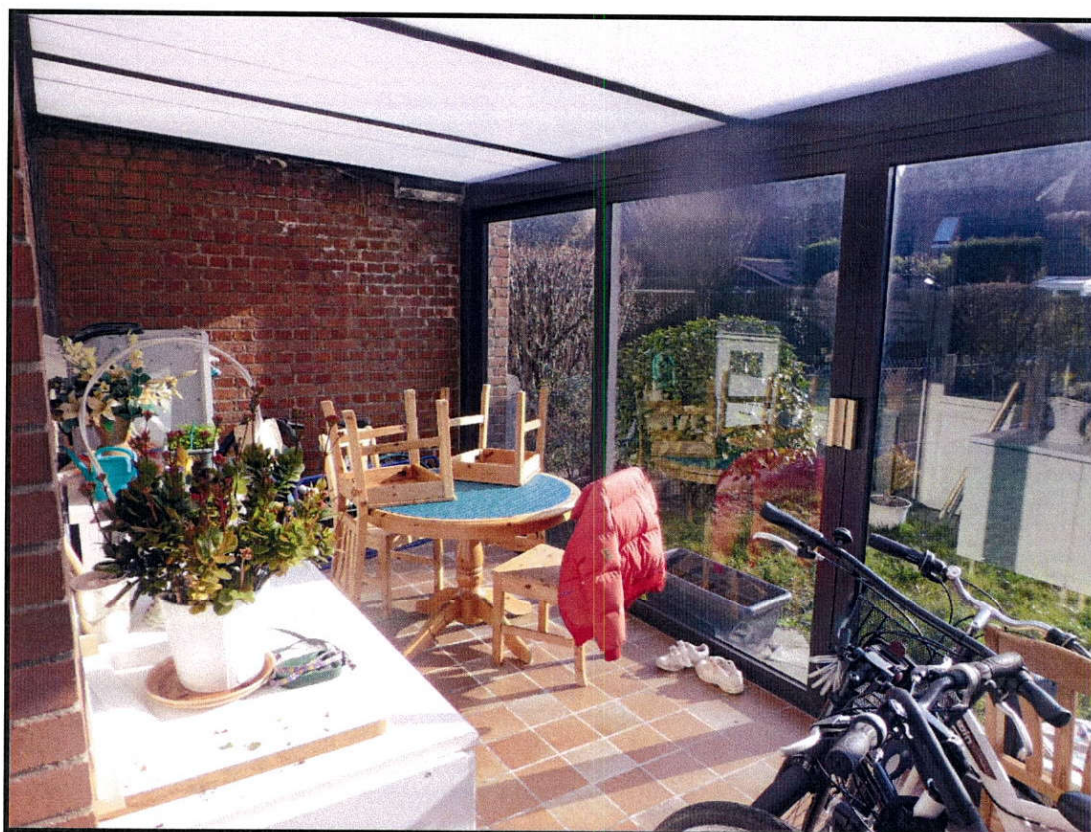
## Véranda

Il s'agit d'une véranda aluminium avec couverture panneaux translucides

Des infiltrations sont à relever.

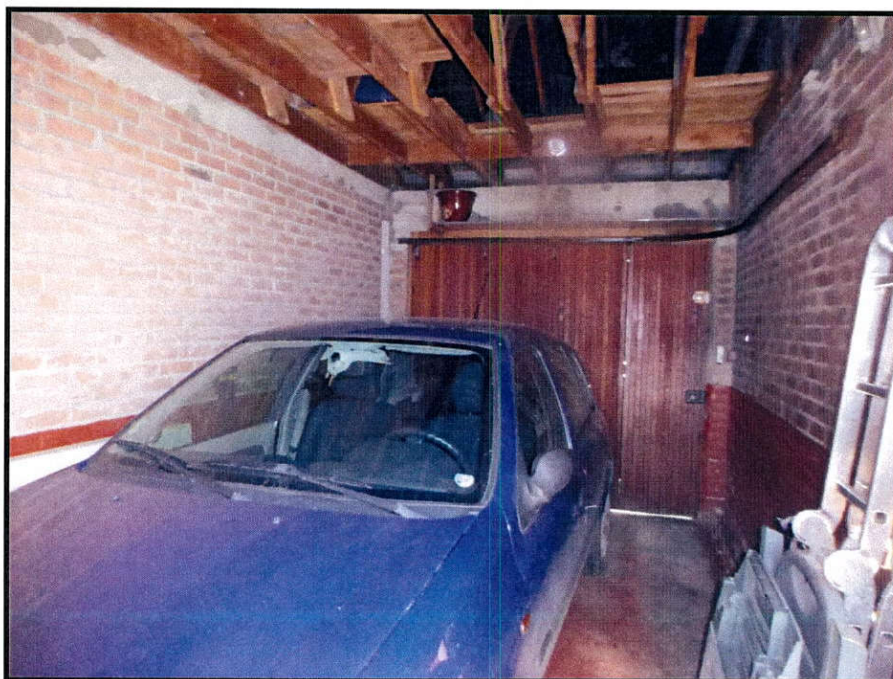
**Garage**

Des infiltrations sont à relever dans ce garage.  
l'équipement électrique de ce garage ne fonctionne pas.

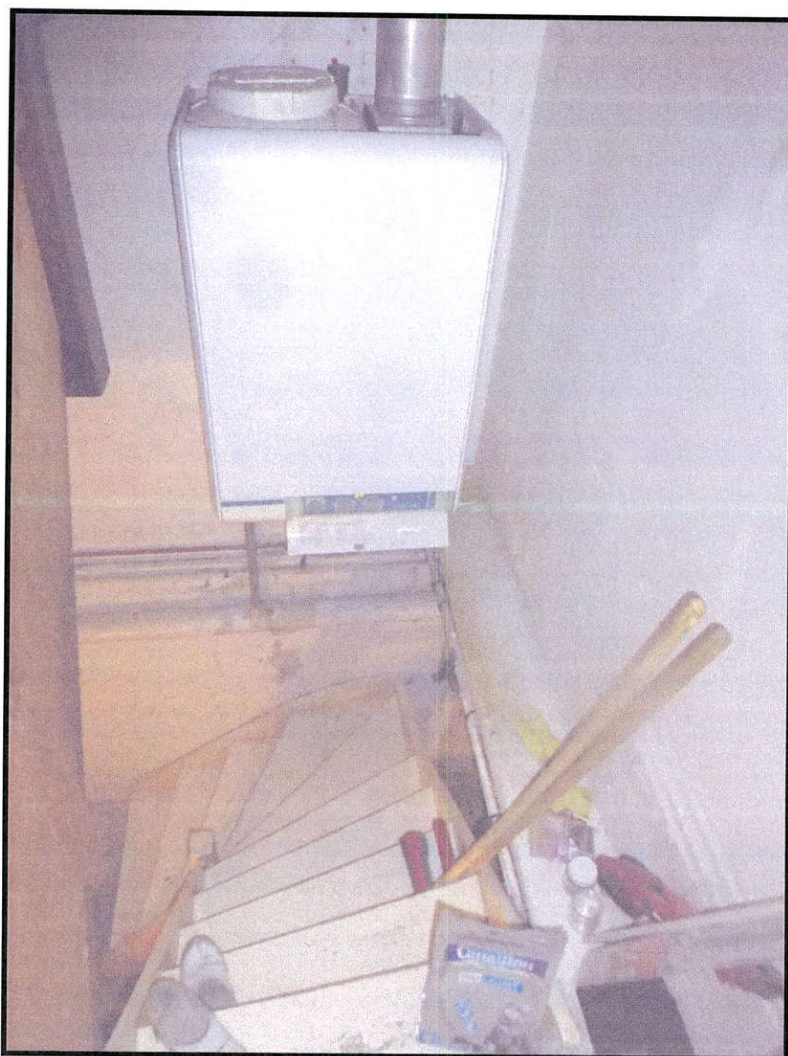
La descente de cave accueille une chaudière murale moderne de marque DE DIETRICH.

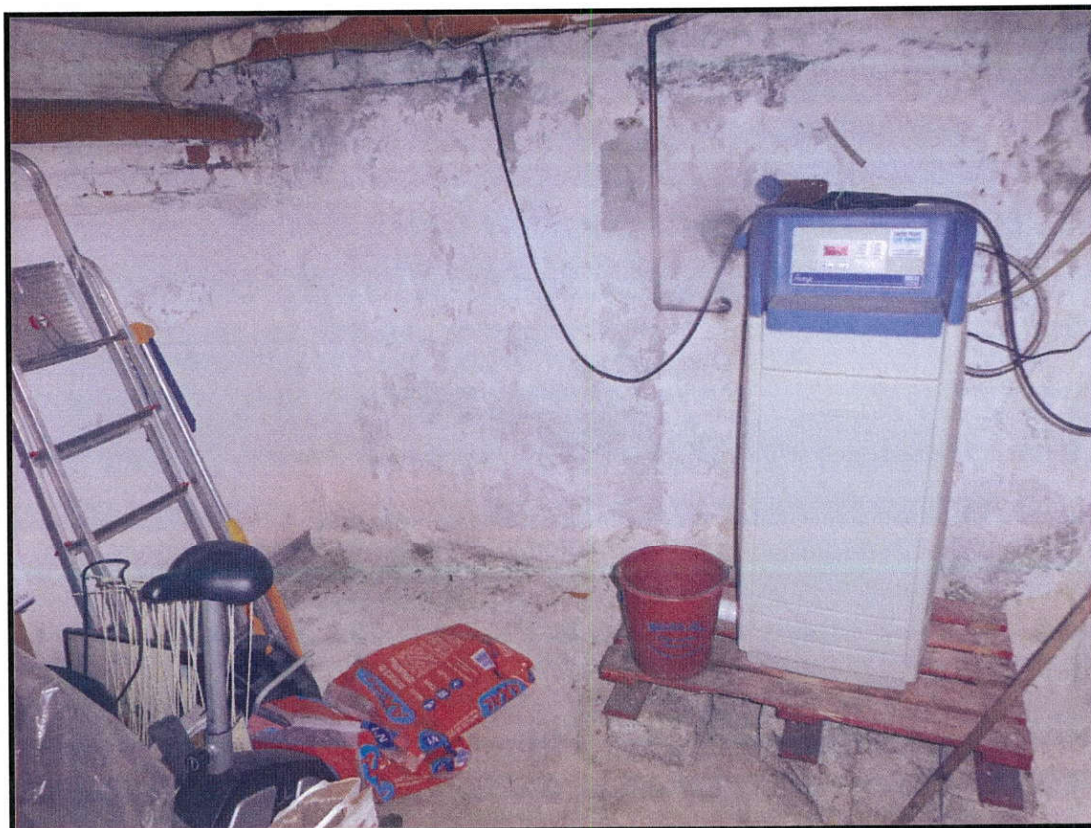
### Grande cave brute

Cette cave accueille un adoucisseur d'eau.  
Elle est équipée en électricité.

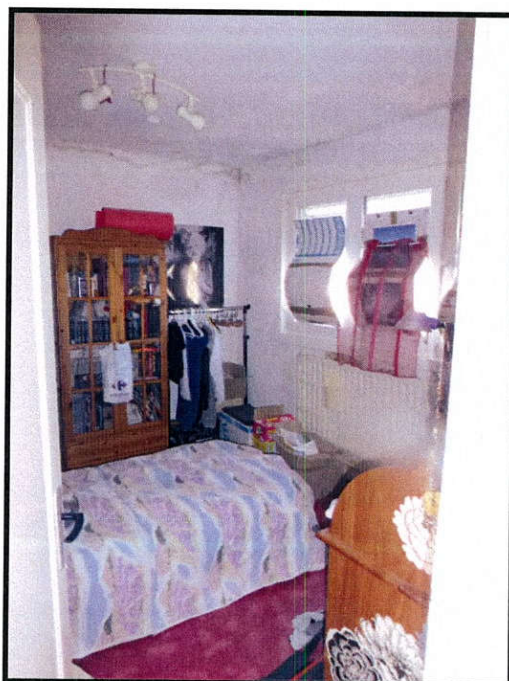
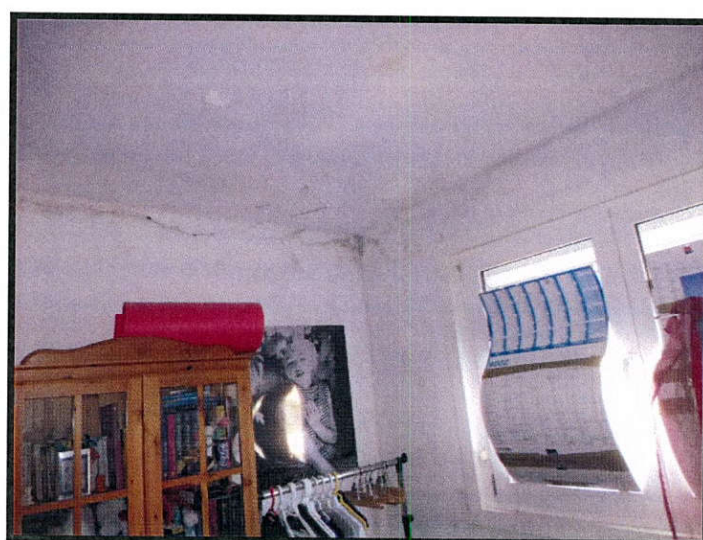
### **Chambre 3**

↪ Cette chambre est également identique et présente des traces d'infiltrations sous toiture.

Cette pièce est éclairée par une menuiserie pvc avec double vitrage et persienne actuellement hors service.
