PROCÈS VERBAL DE CONSTAT ET DE DESCRIPTION

L'AN DEUX MILLE VINGT-DEUX, LE VINGT-SEPT JUILLET

Certifie m'être transporté ce jour à **SEQUEDIN (59320), 35 rue du Pont** à l'effet de procéder à la description de l'immeuble qui s'y dresse et figurant au cadastre Section AD n°315.

SEQUEDIN 35 RUE DU PONT

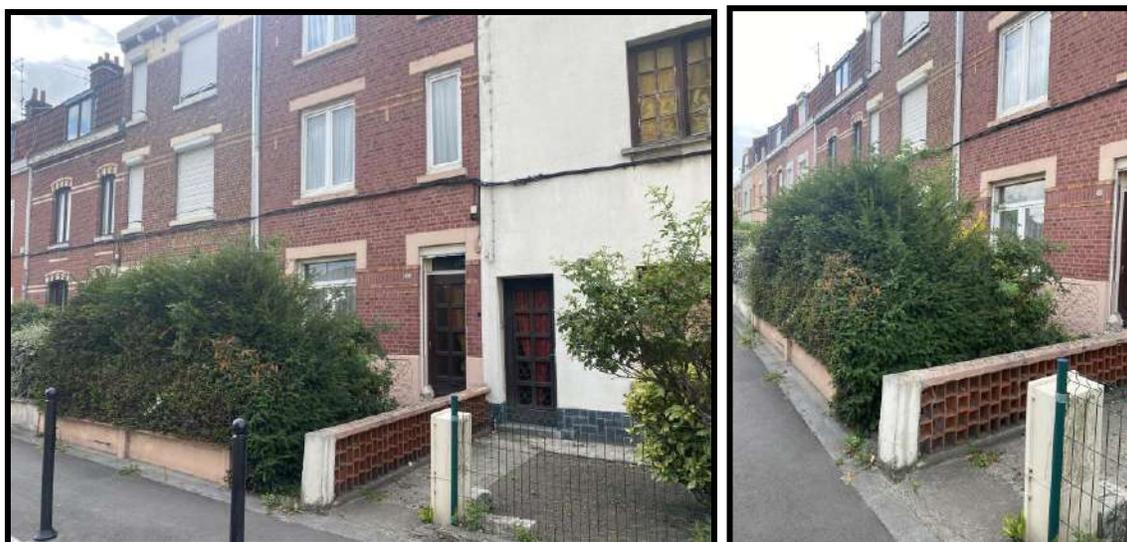
Le bien, situé entre le quartier des Cheminots de LOMME et la commune de SEQUEDIN, est un immeuble de type 1930, mitoyen des deux côtés, élevé sur trois niveau en briques avec toiture tuiles d'argile mécaniques.

Le faitage de toiture est en mauvais état.

La peinture s'écaille au niveau des linteaux des premier et deuxième étages.

En façade de l'immeuble, présence d'un jardinet envahi par la végétation, à l'état d'abandon.

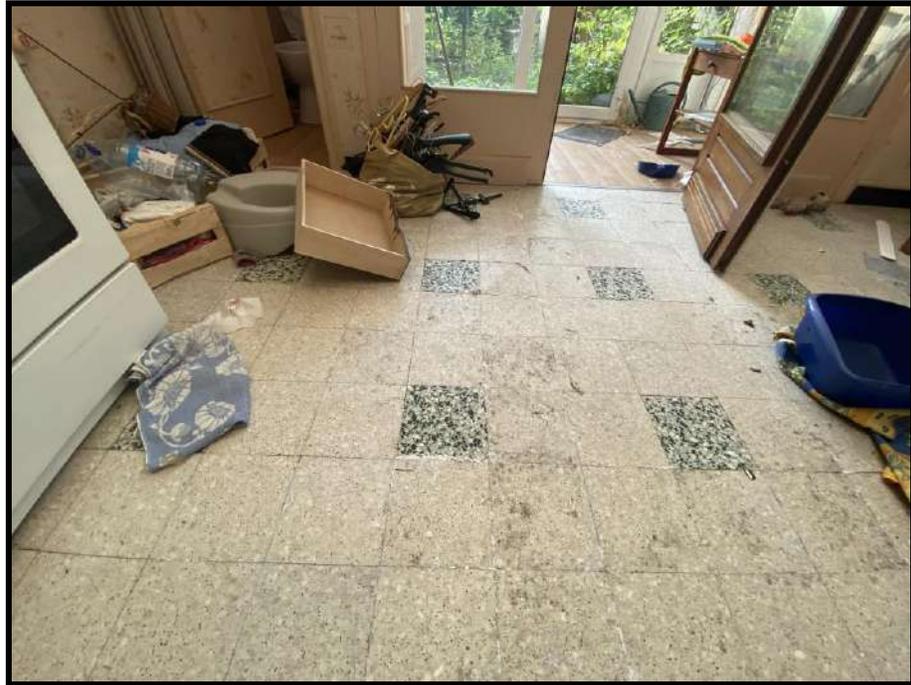
↳ Sol carrelé avec traces de sels minéraux et d'humidité au niveau des joints.

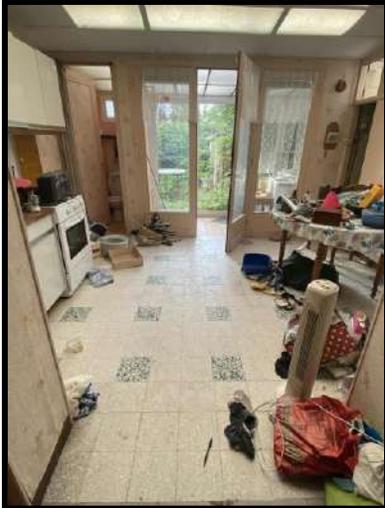
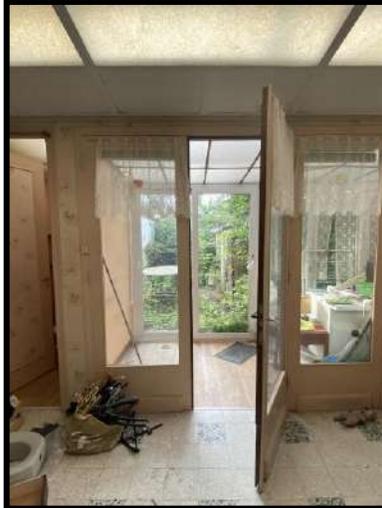
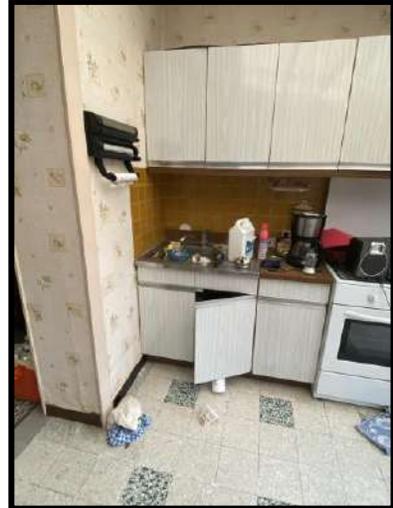
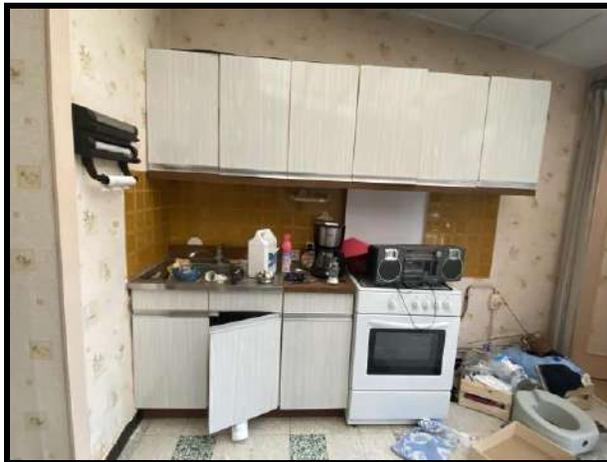
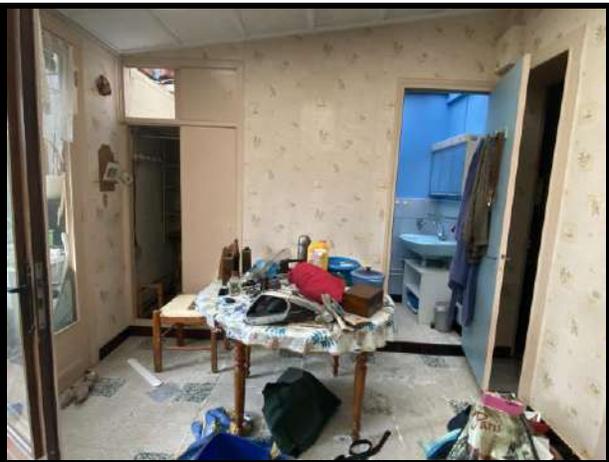
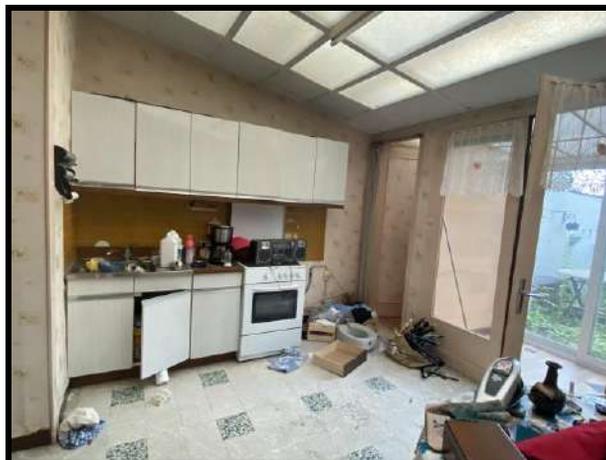
CUISINE-VERANDA

Présence de remontées d'humidité par effet capillaire dans cette cuisine.

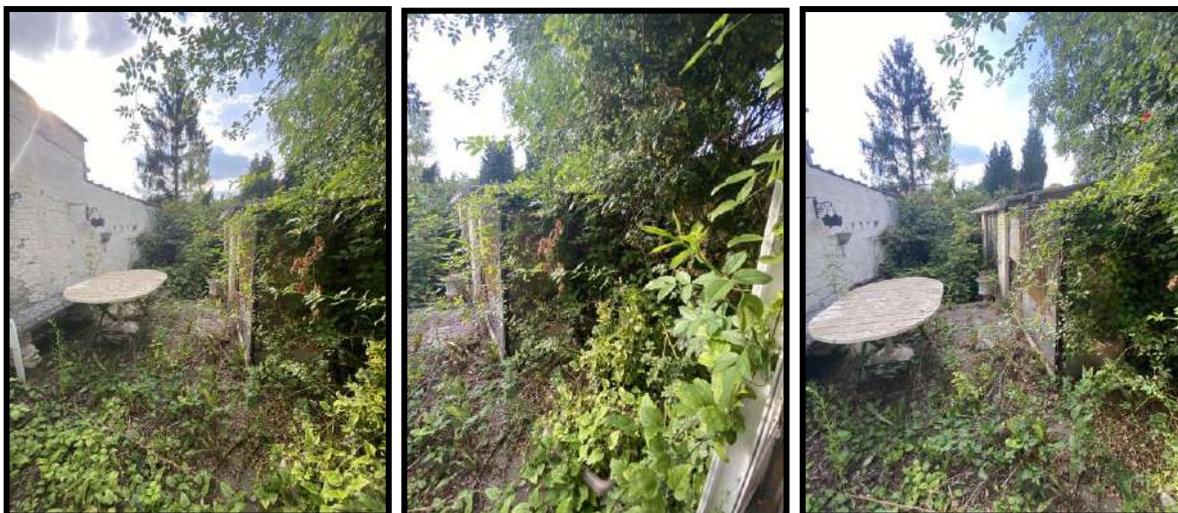
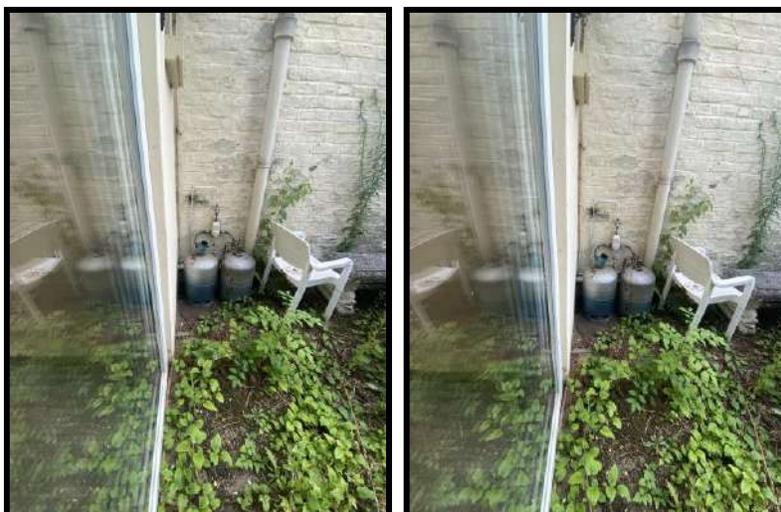
Jardin

Celui-ci est totalement à l'état de jungle.

Présence d'un poulailler, d'un établi, le tout inaccessible.

En première partie de jardin, une terrasse sur chape de béton brut, en seconde partie, jardin engazonné mais totalement envahi par la végétation.

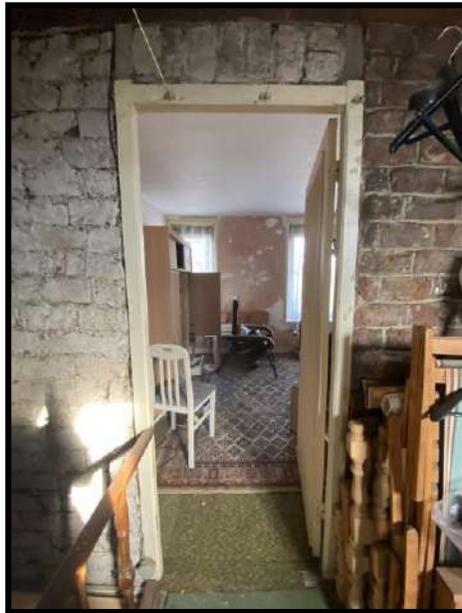
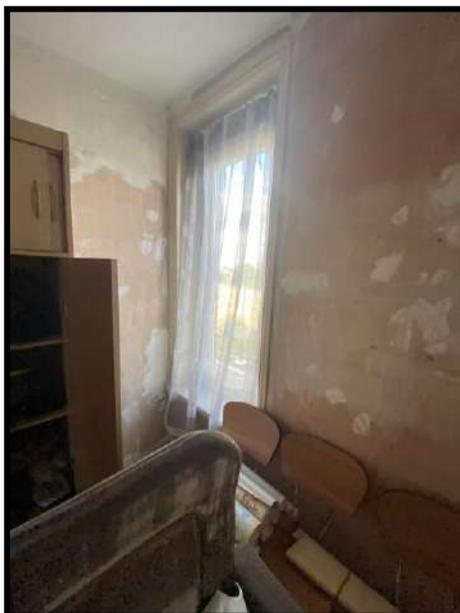
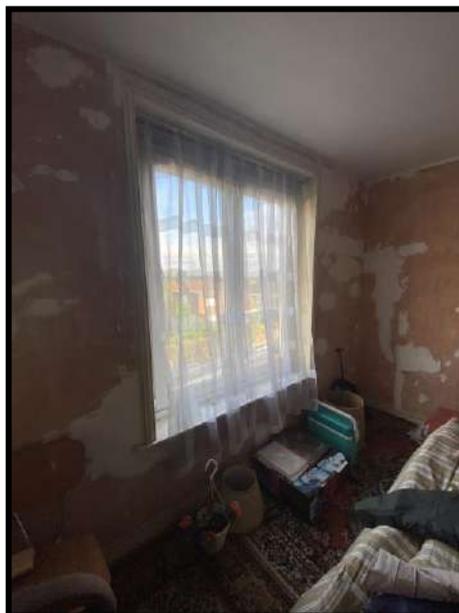
Chambre sur avant

- ↳ Sol moquette, plinthes en bois.
- ↳ Murs à l'état brut.
- ↳ Plafond blanchi.

Interrupteur, prises électriques, le tout vétuste.
