## PROCÈS VERBAL DE CONSTAT ET DE DESCRIPTION

**L'AN DEUX MILLE VINGT-ET-UN  
LE TREIZE JANVIER**

Certifie m'être transporté ce jour à **TOUFFLERS, 106 rue de Leers**, à l'effet de procéder à la description de l'immeuble qui se dresse sur la parcelle cadastrée Section AH Numéro 26.

## Toufflers – 106 rue de Leers

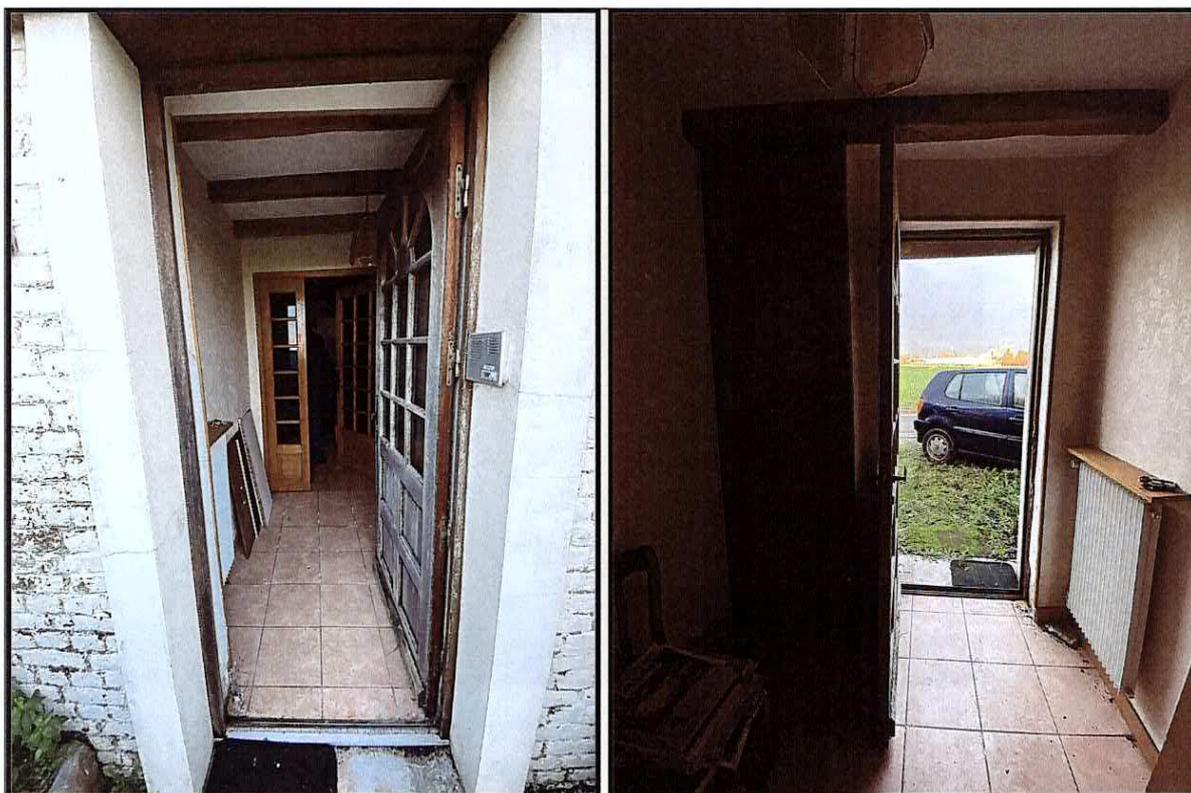
### Entrée

On accède à l'habitation par une porte en bois avec vitrage.

Le tout, fortement dégradé.

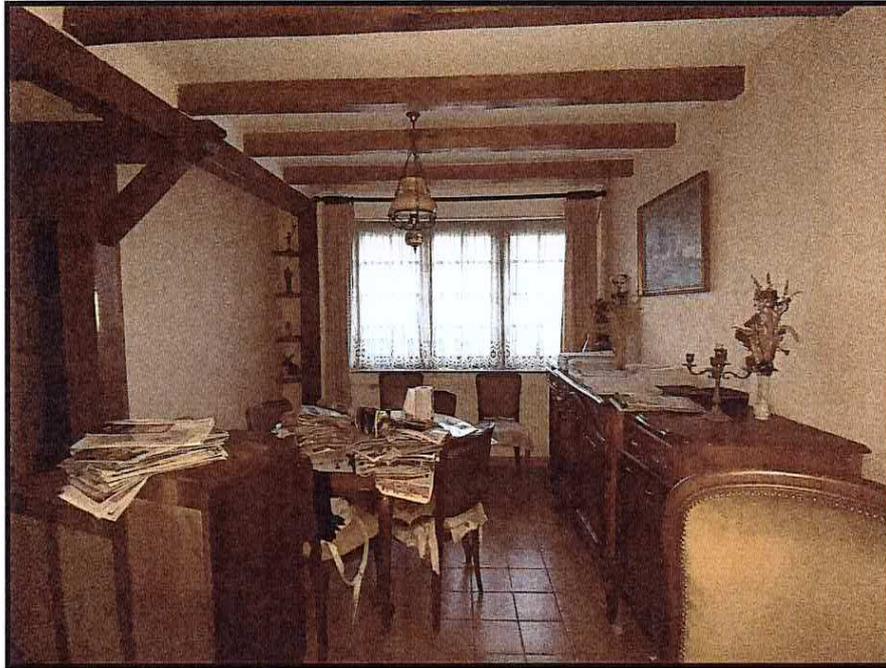
Cette pièce est éclairée côté salon, par un châssis de fenêtre en bois trois ouvrants avec vitrages petits bois, le tout fortement dégradé.

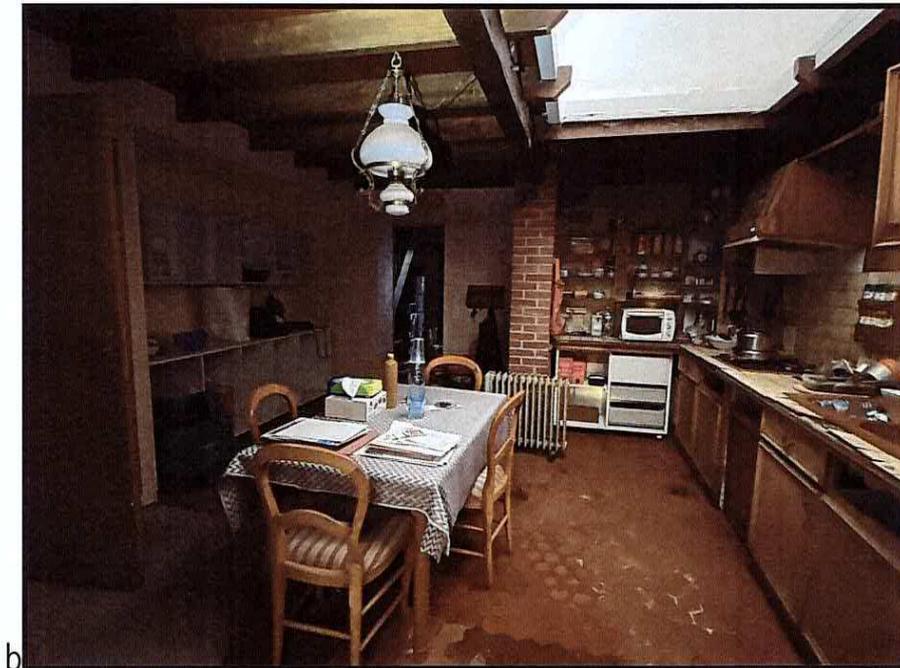
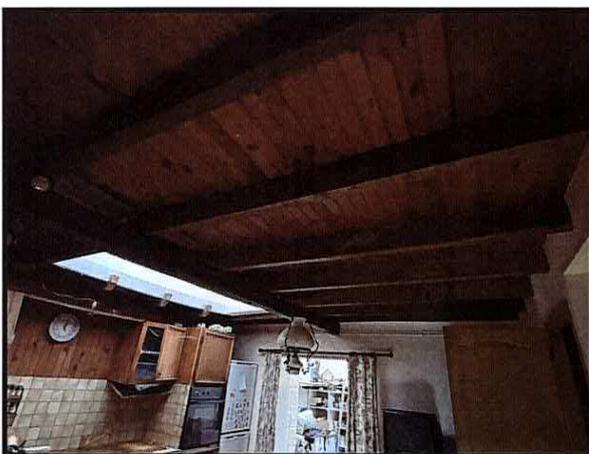
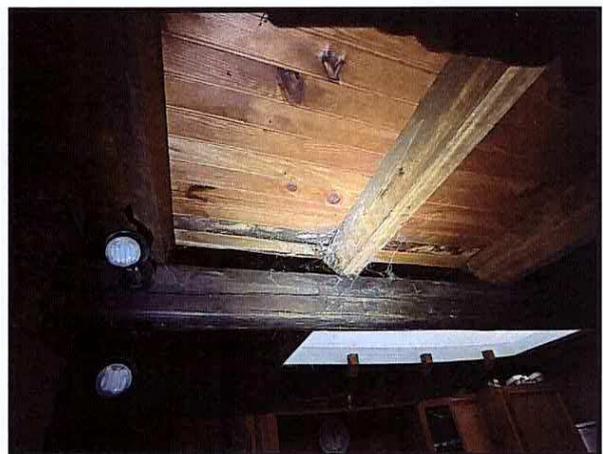
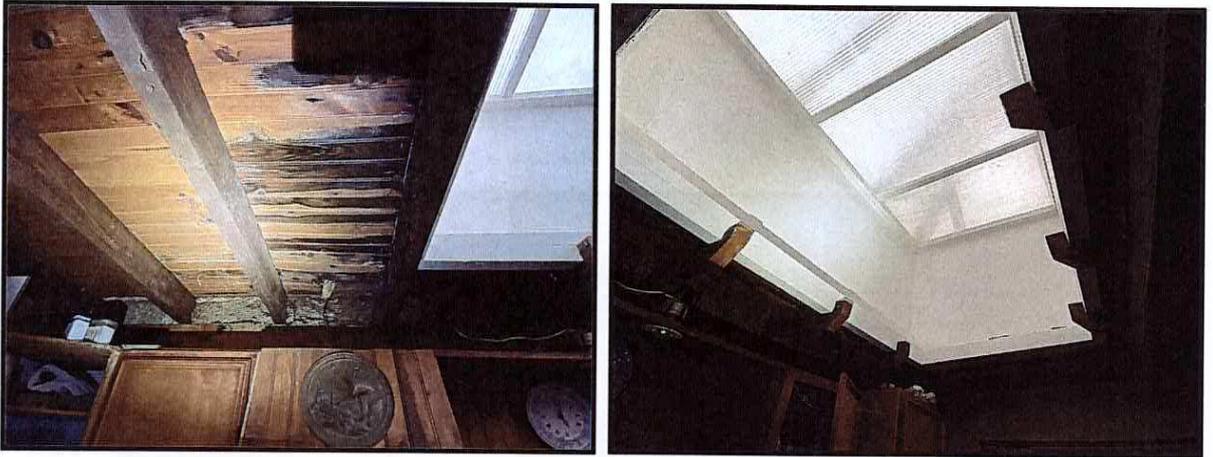
A noter que le plafond est composé d'un lambris qui est dégradé par des infiltrations en de nombreux endroits, notamment au droit des éléments de cuisine, en périphérie du puits de lumière, lequel est composé de panneaux plexiglas translucide.

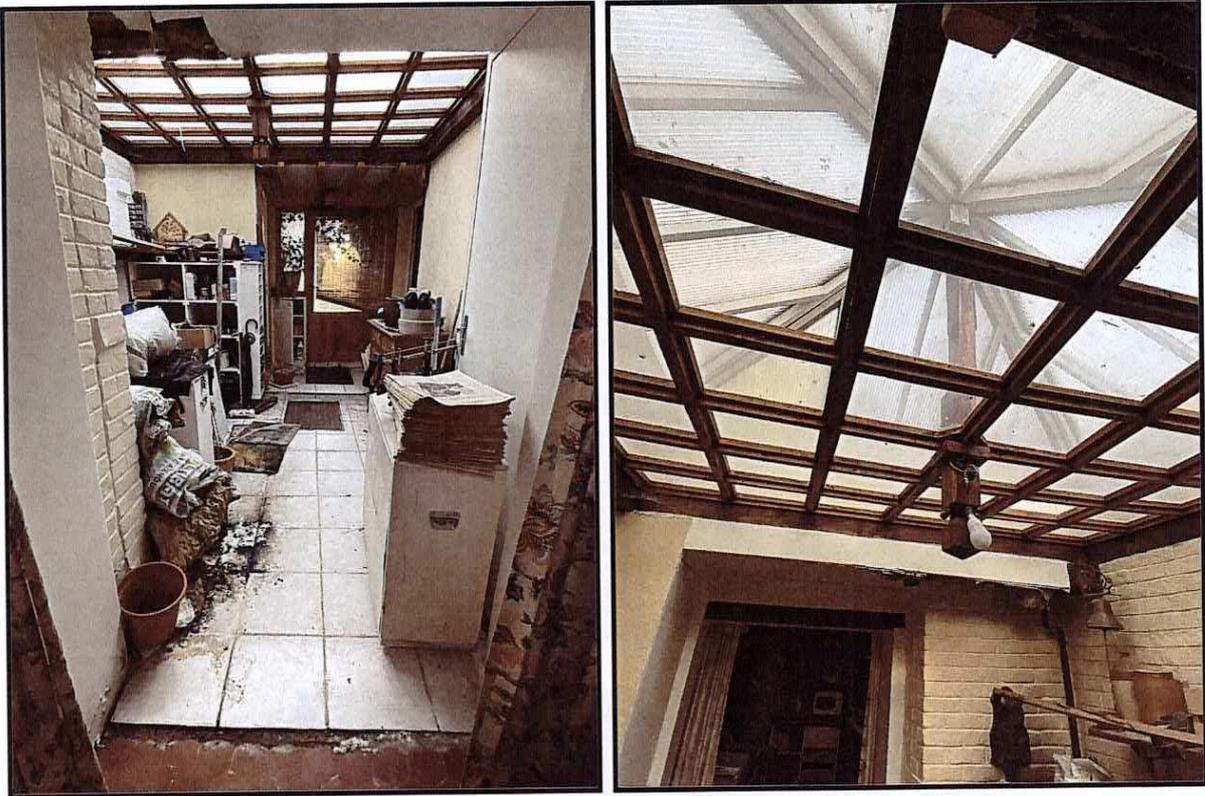
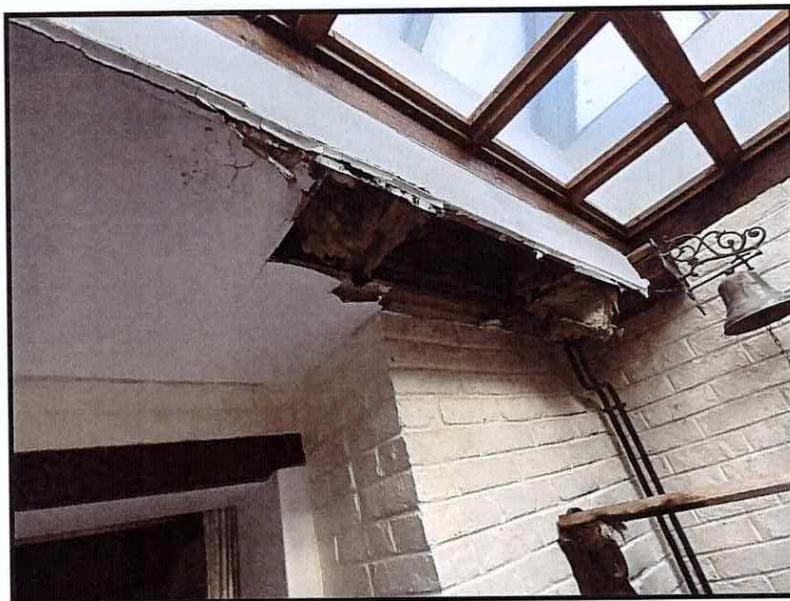
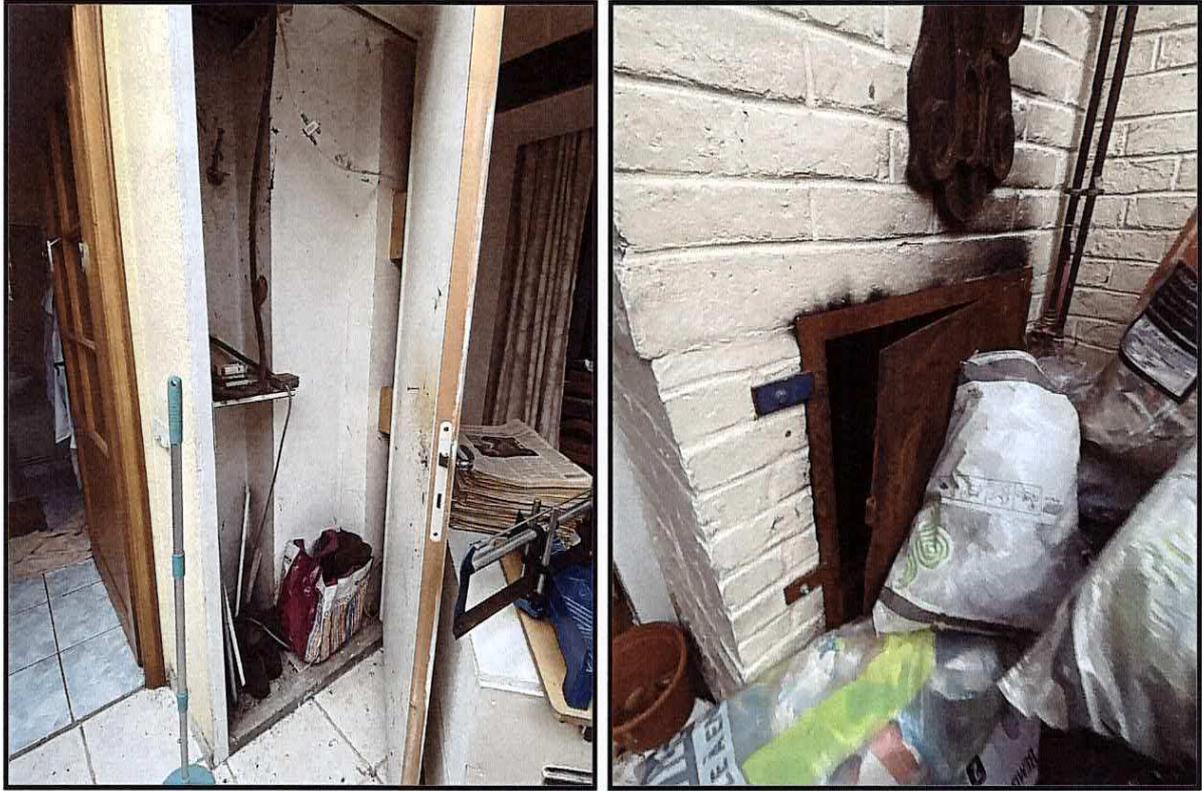
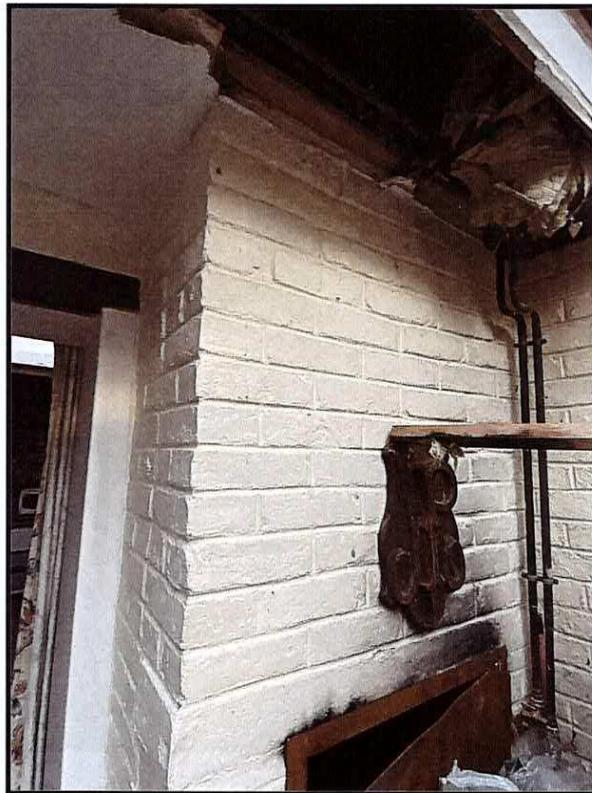
### **Arrière-cuisine**

À noter que les boiseries sont touchées par des infiltrations.  
Il en est de même pour le faux plafond ; celui-ci est éventré.

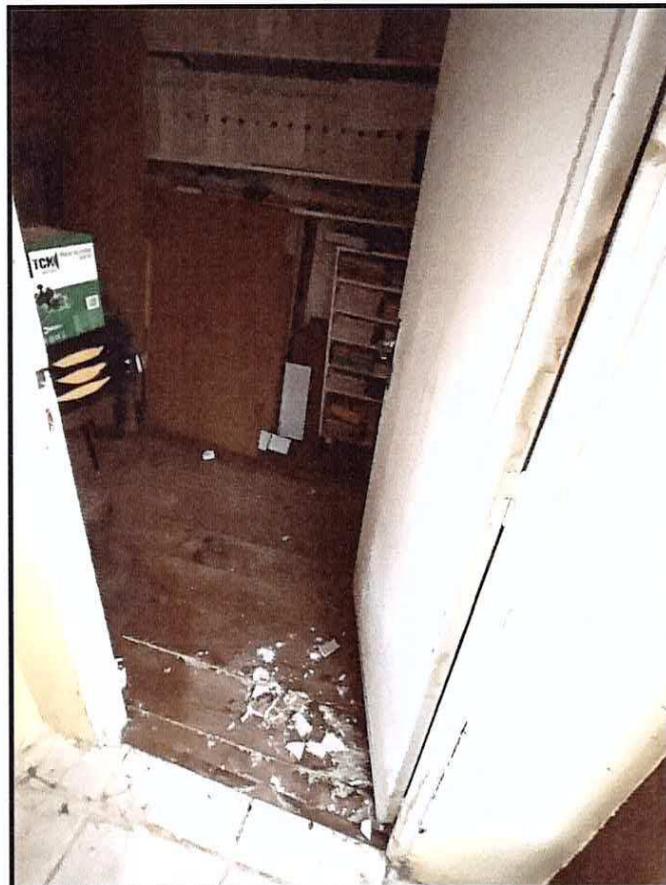
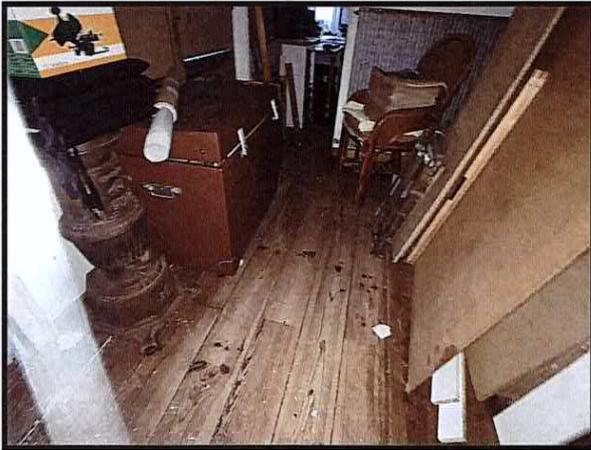
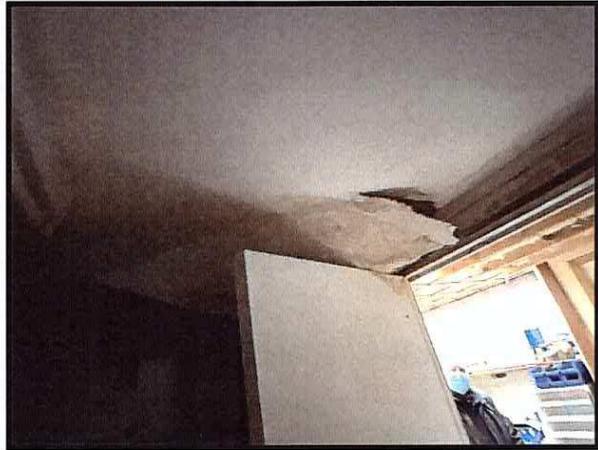
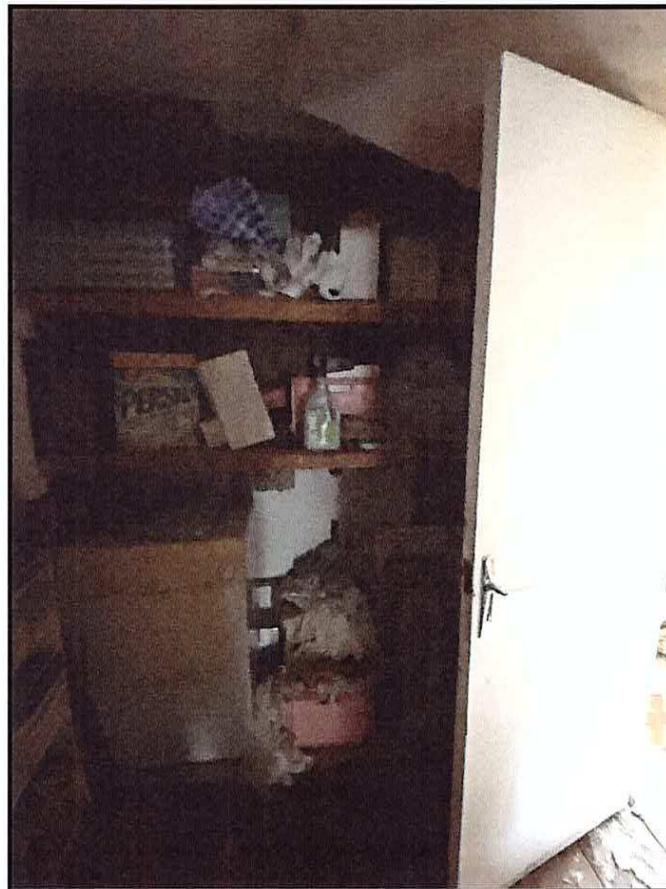
### **Extension côté droit**

Cette pièce est sinistrée par un dégât des eaux.

Le plafond est éventré.

- ↳ Sol recouvert d'un parquet sur toute la surface avec plinthes en bois.
- ↳ Murs et plafond placoplâtre. Le plafond est éventré.

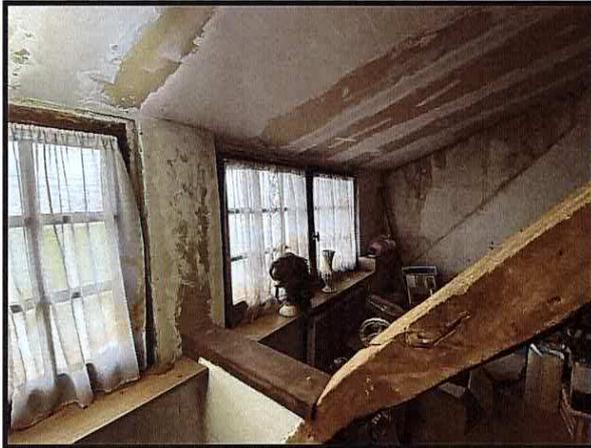
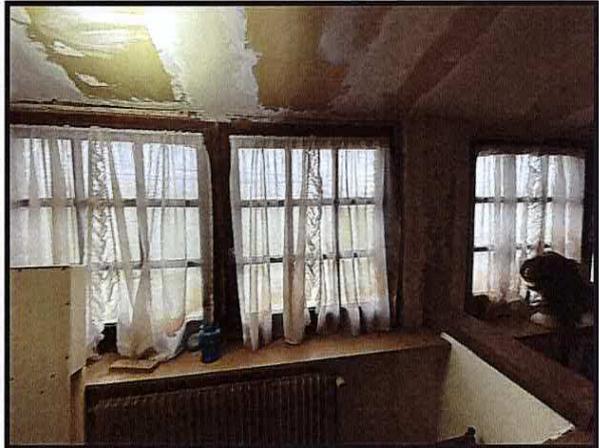
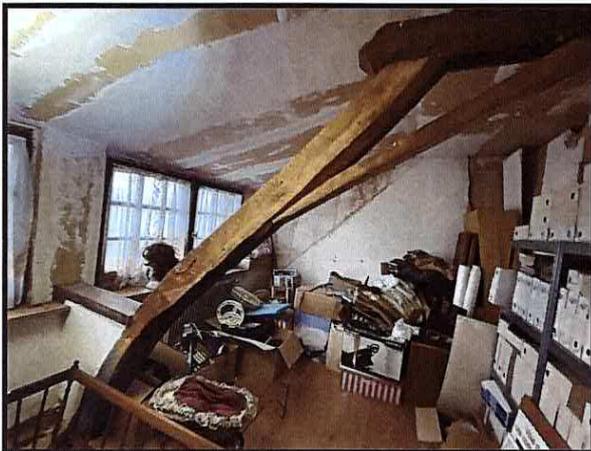
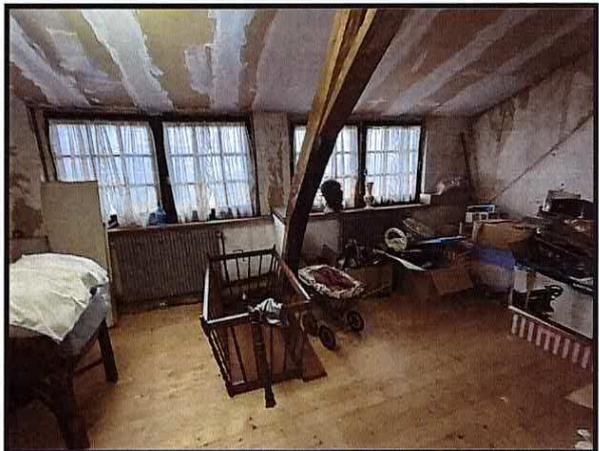
**Chambre sur avant**

Présence sur avant de deux châssis de fenêtres en bois qui sont pourris.
