PROCÈS VERBAL DE CONSTAT ET DE DESCRIPTION

**L'AN DEUX MILLE VINGT-ET-UN
LE VINGT-QUATRE FEVRIER**

Certifie m'être transporté ce jour à **TOURCOING 55 rue Marengo** à l'effet de procéder à la description de l'immeuble qui s'y dresse figurant au cadastre Section CD n°132.

Tourcoing 55 rue Marengo

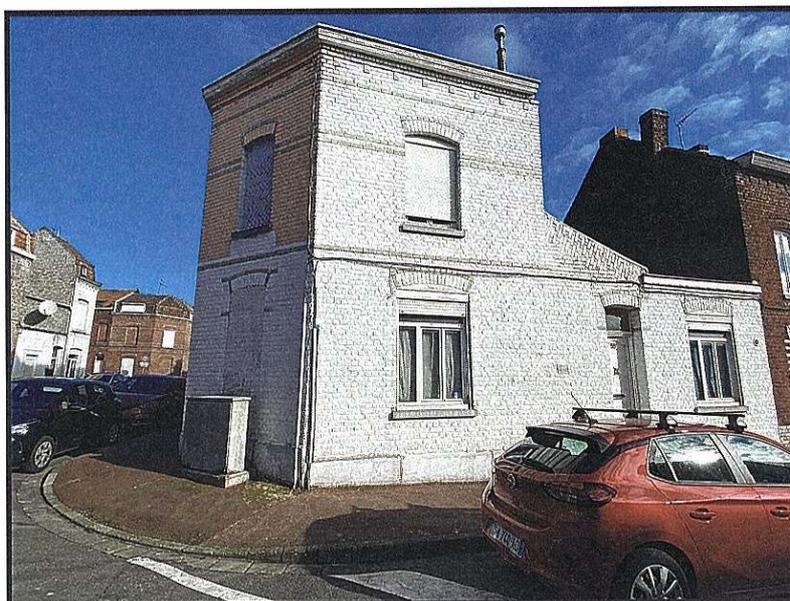
Il s'agit d'un immeuble en angle, situé à l'intersection de la rue Marengo et la rue de Bitche, de type 1930 élevé sur briques avec toiture tuiles d'argile mécaniques. Les briques ont été blanchies.

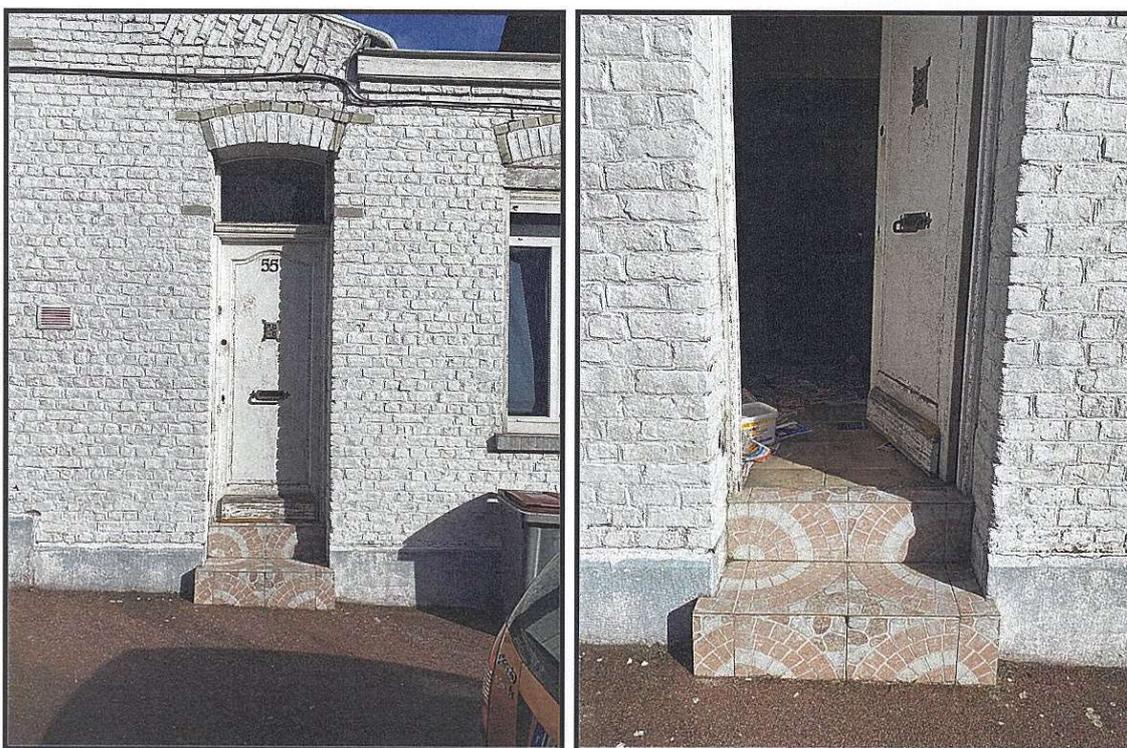
On y accède par deux marches carrelées. La porte est en bois, ancienne avec peinture en mauvais état, équipée d'un trappon de boîte aux lettres, d'un judas ancien, d'une poignée fixe fer forgé et surmontée d'une imposte vitrée.

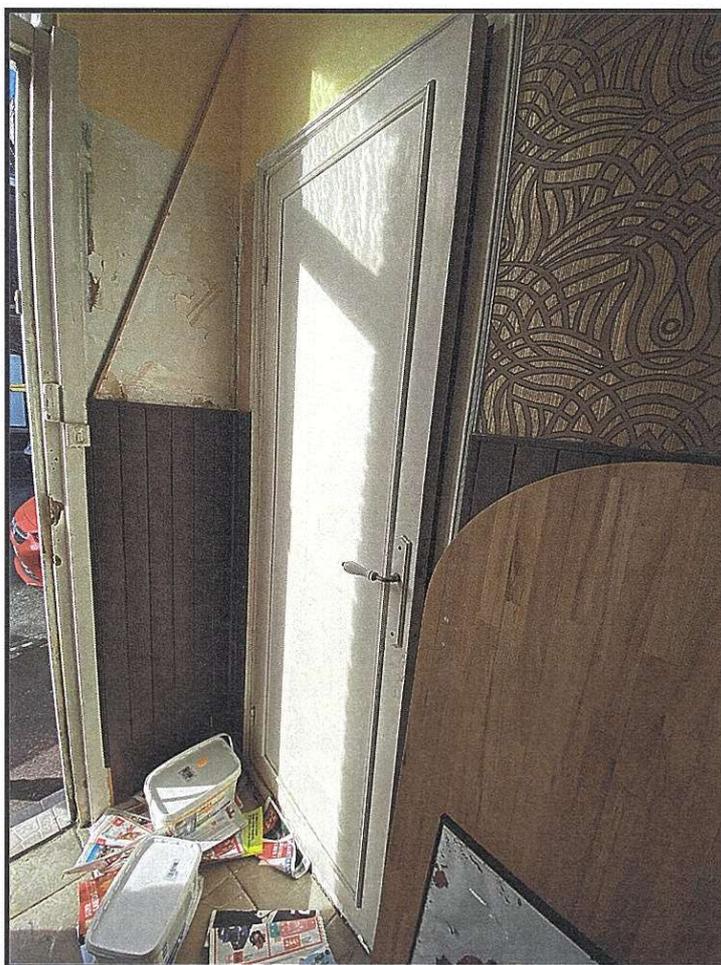
Petit local technique

L'intérieur de ce local est à l'état brut, d'origine avec faïence d'origine, peinture murale, le tout en mauvais état, à l'abandon et faux plafond composé d'une plaque de placoplâtre.

Présence d'une chaudière de marque ELM LEBLANC, d'un différentiel, le tout à l'abandon.

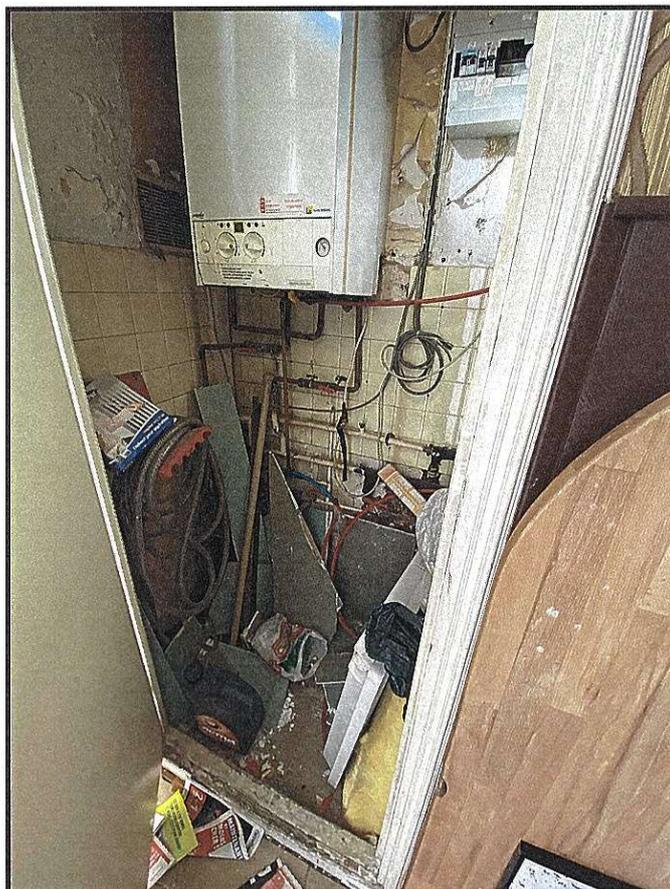
Sur la droite, une série de rangements composés de plaques de contreplaqué.

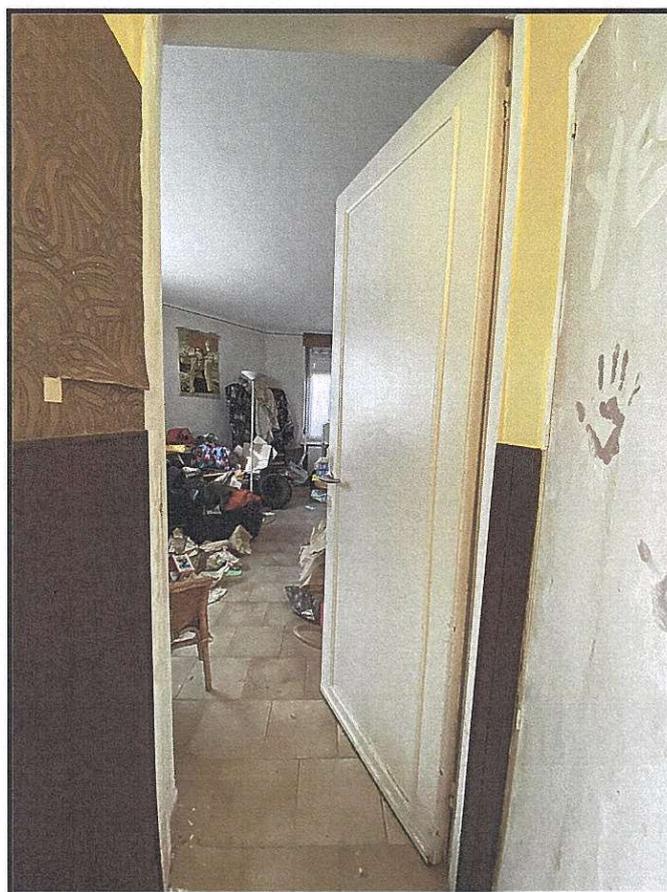
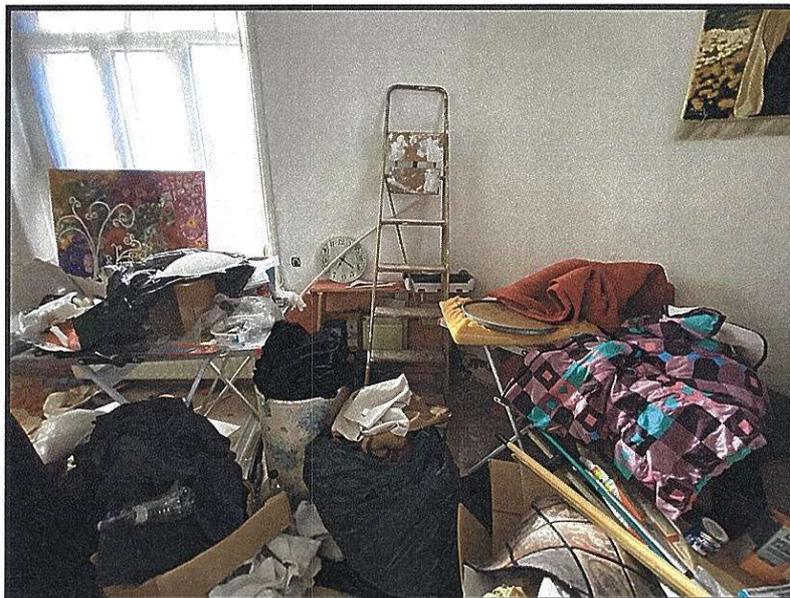
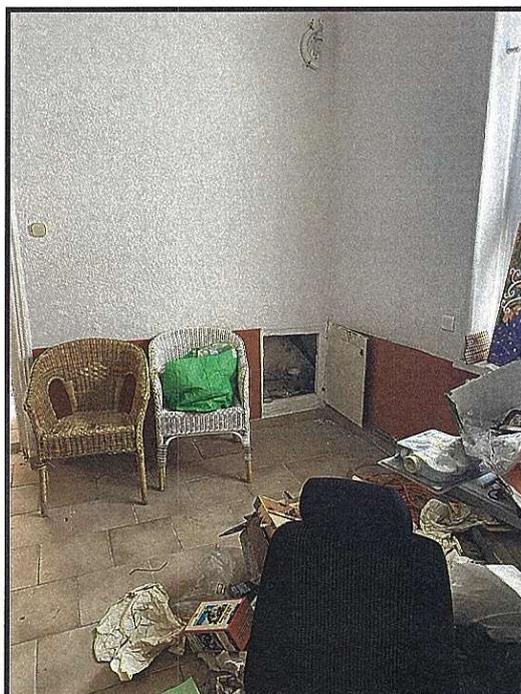
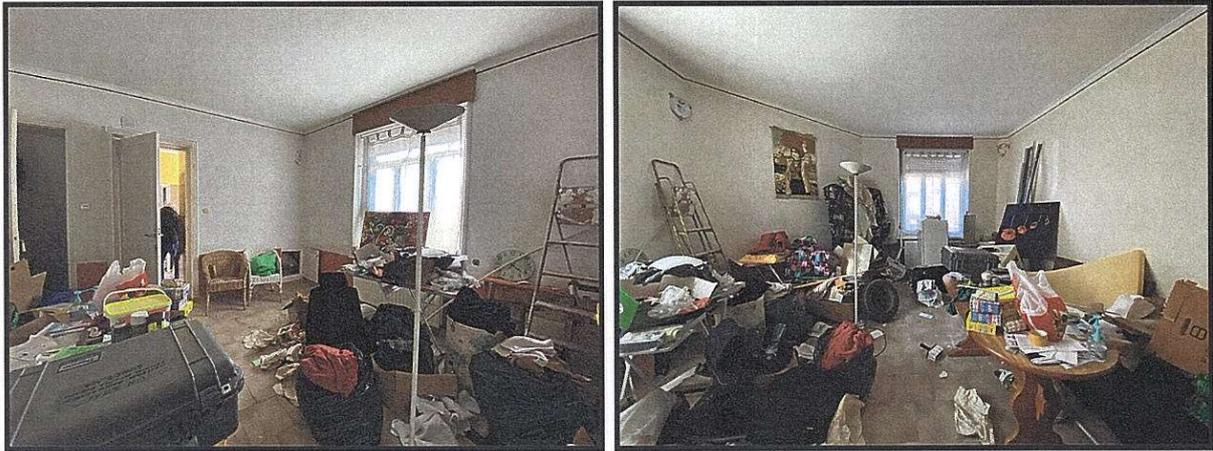
Séjour

- ↳ Sol carrelé avec plinthes carrelées.
- ↳ Murs recouvert de papier peint sur la partie basse ou de crépi sur la partie supérieure, Blanci, le tout à l'abandon.
Moulures polystyrène en périphérie de la pièce.
- ↳ Plafond peint sur toile de verre.

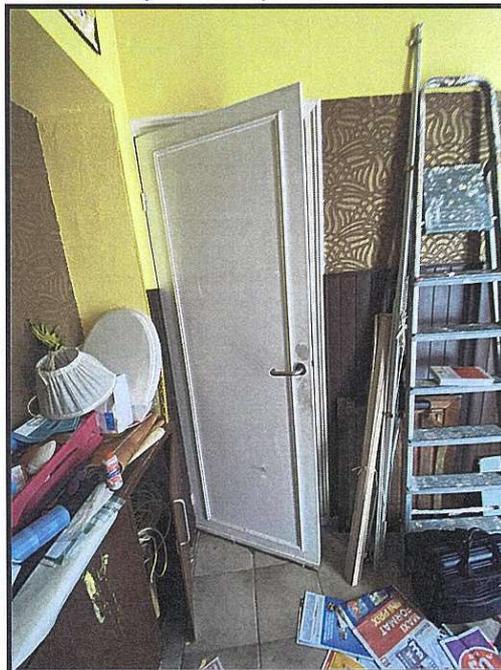
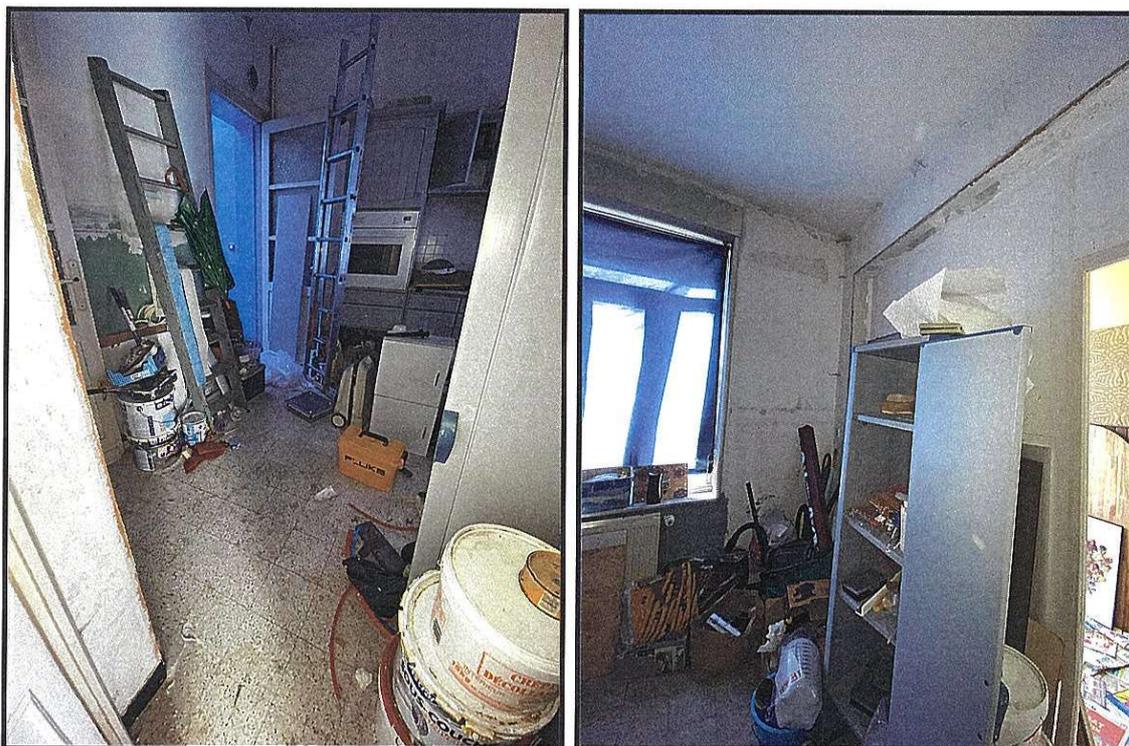
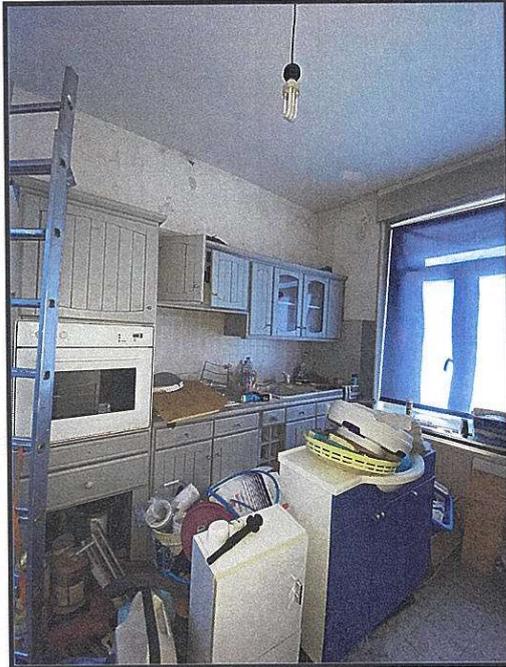
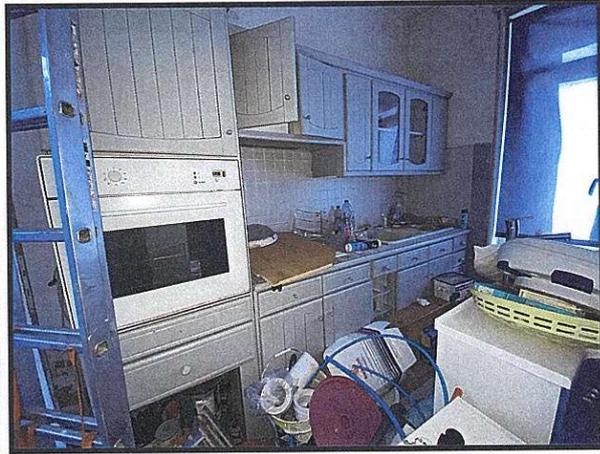
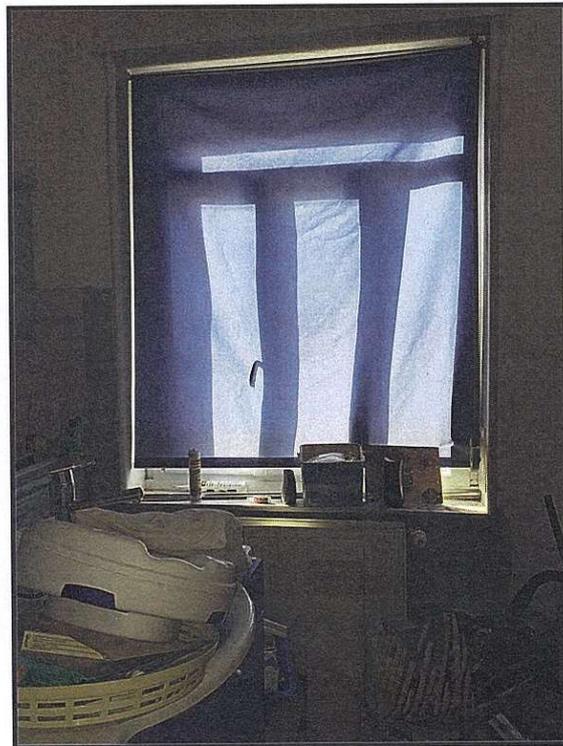
Cuisine

Cette pièce est à l'abandon.

Présence de meubles de cuisine hauts et bas et d'un plan de travail carrelé, à l'abandon.

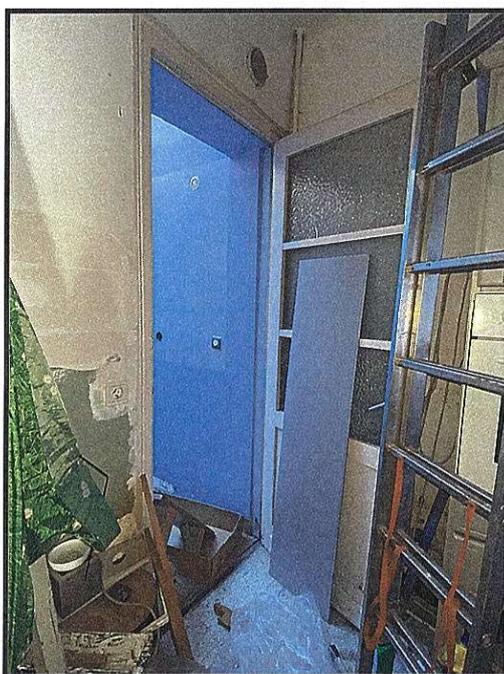
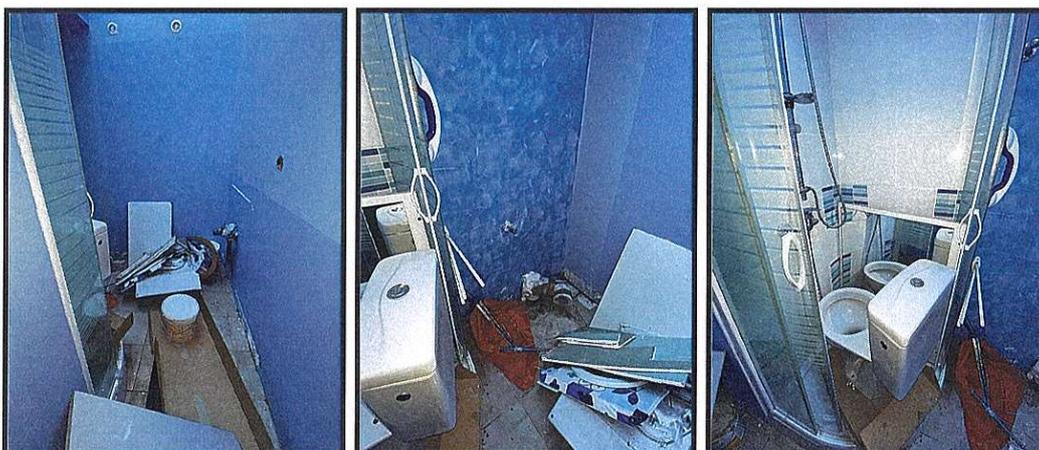
Salle d'eau

- ↳ Sol carrelage.
- ↳ Murs placoplâtre peints.
- ↳ Plafond composé de tôles polycarbonate.

Cette pièce est également à l'abandon.

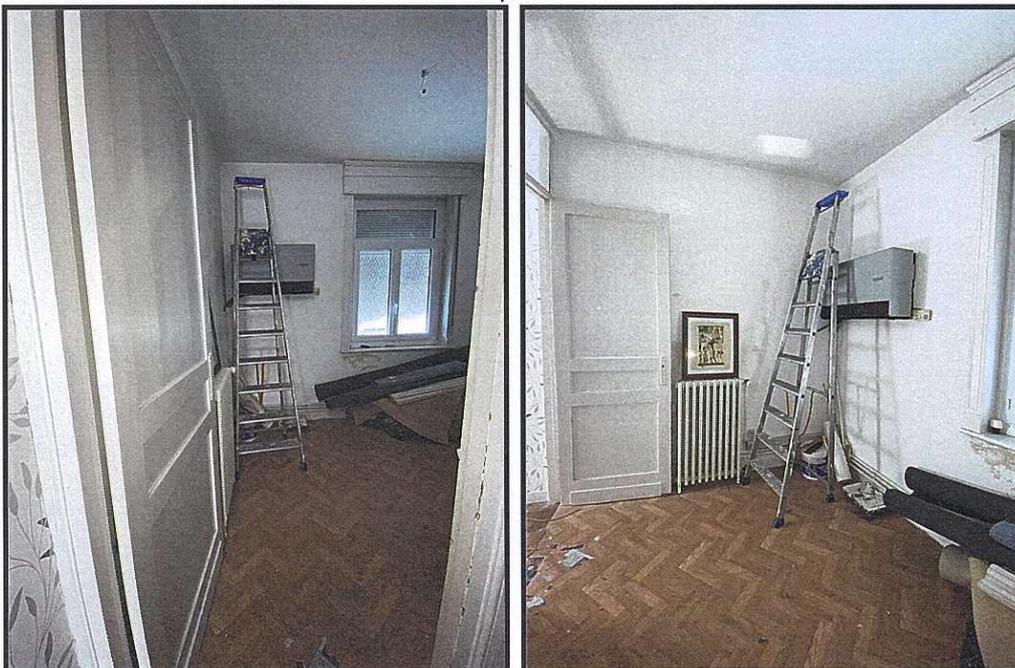
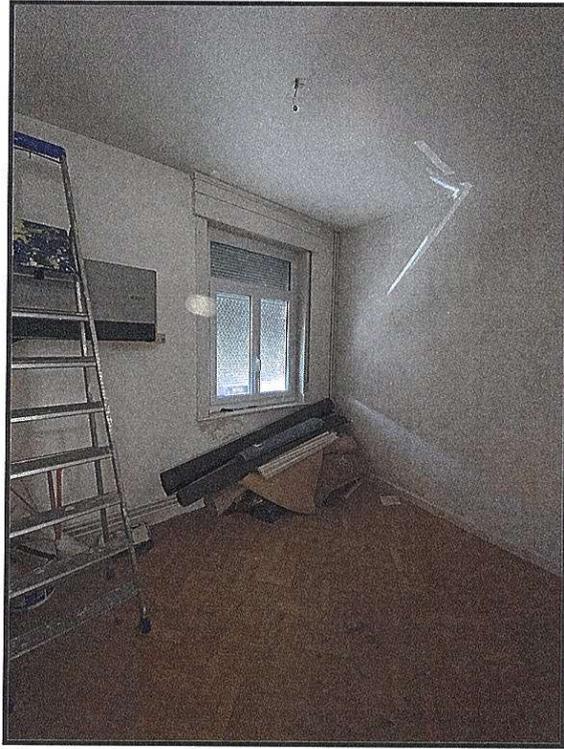
Première chambre

Cette pièce à l'abandon, est éclairée par un châssis de fenêtre deux ouvrants pvc avec double vitrage, à l'état neuf avec système oscillo-battant.

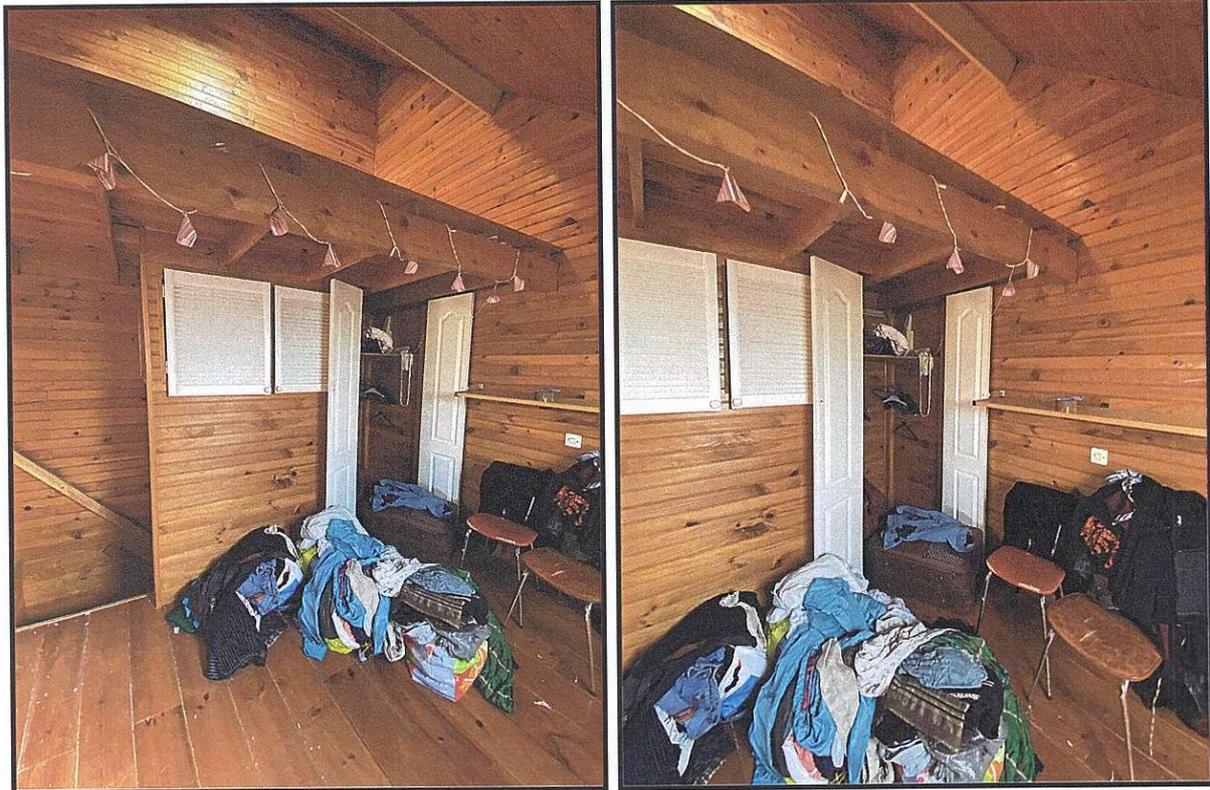
La pièce est éclairée par deux fenêtres de toit de type velux, l'une sur la rue Marengo, l'autre sur la rue de Bitche avec double vitrage mais voilées par la condensation.
