## PROCÈS VERBAL DE CONSTAT ET DE DESCRIPTION L'AN DEUX MILLE VINGT-TROIS, LE SEPT JUILLET

Certifie m'être transporté ce jour à **TOURCOING (59200) 9 rue d'Amsterdam**, à l'effet de procéder à la description de l'immeuble qui s'y dresse et figurant au cadastre Section DP n°396.

## TOURCOING 9 rue d'Amsterdam

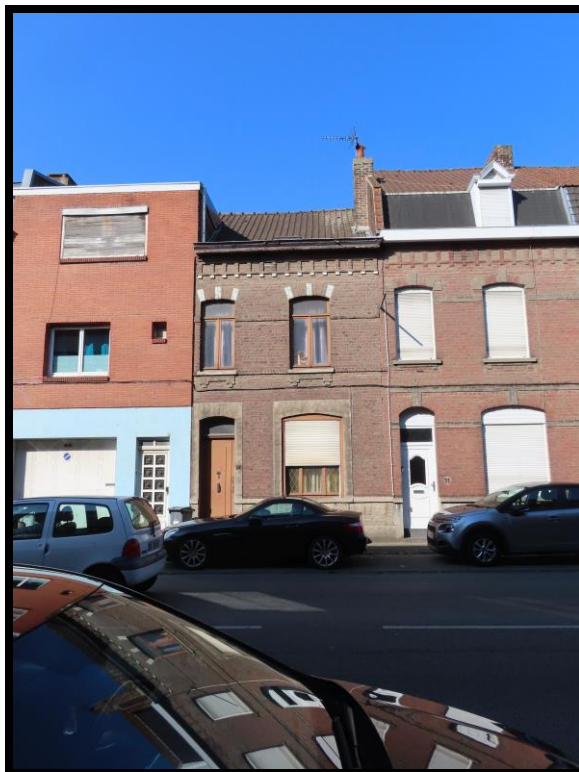
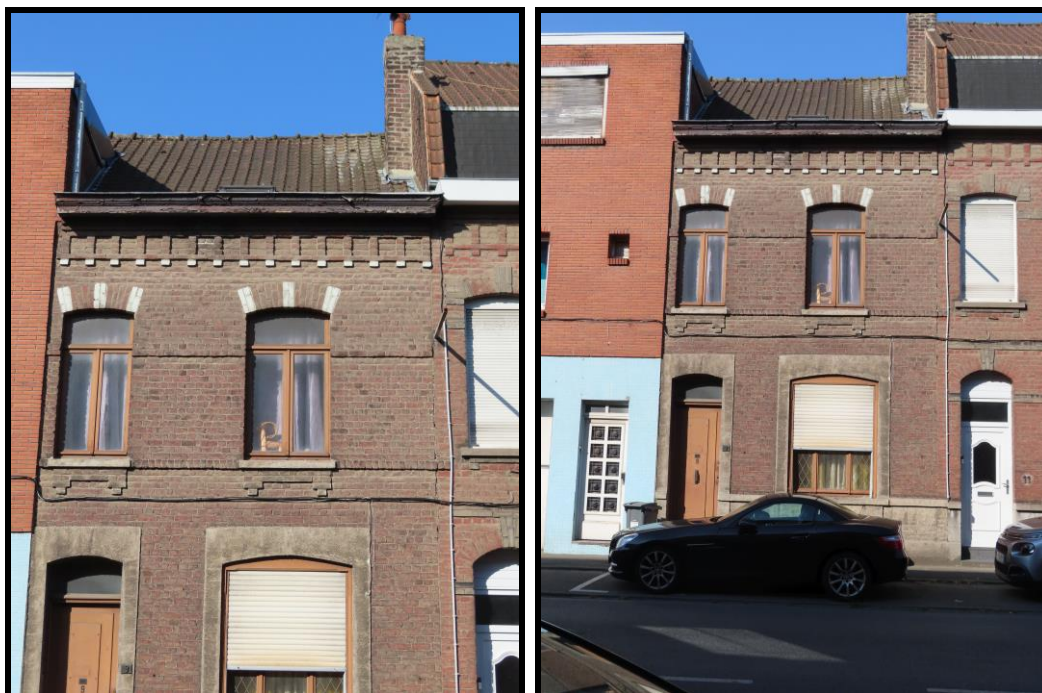
Il s'agit d'un immeuble d'habitation de type 1930, dressé en maçonnerie de briques avec couverture tuiles, en double mitoyenneté.

Le chéneau est ancien. Il en est de même de la toiture.

Les huisseries apparentes depuis la rue, sont en simple vitrage avec châssis bois anciens.

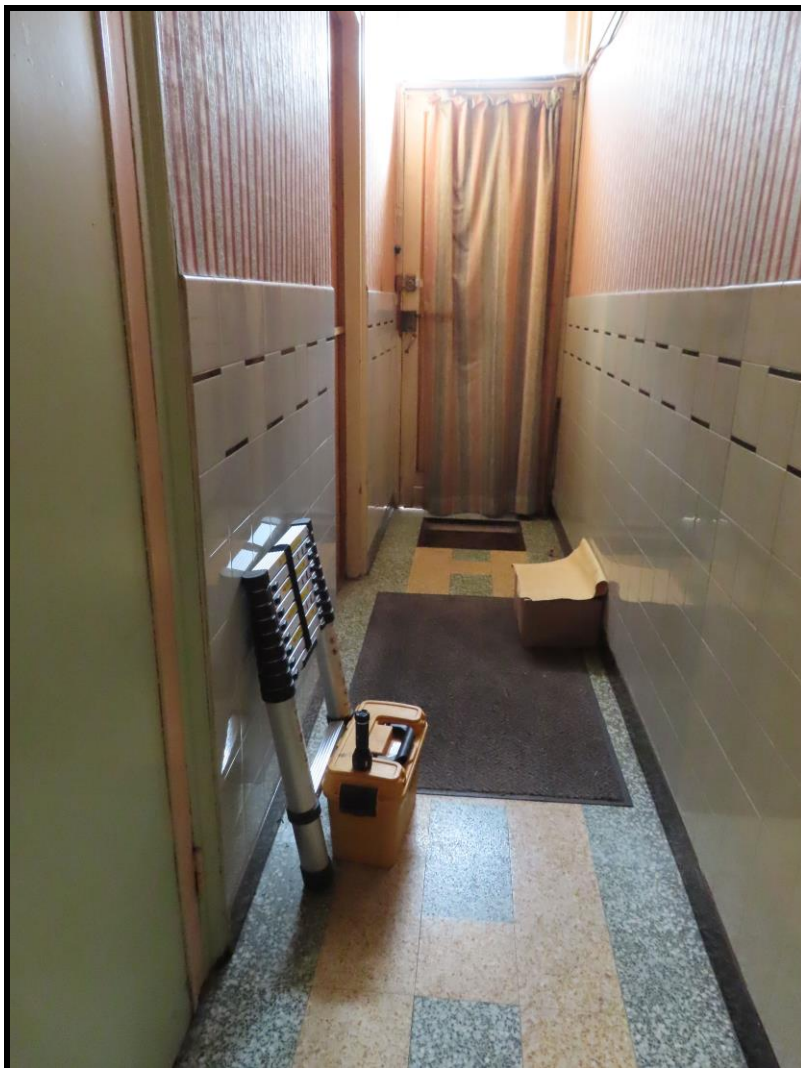
### Couloir d'entrée

Accès par une porte en bois ancienne avec un vitrage fixe en imposte.

- ↪ Sol carrelage d'époque.
- ↪ Murs carrelés en partie basse, tapissés en partie haute.
- ↪ Plafond peint avec peinture défraîchie.

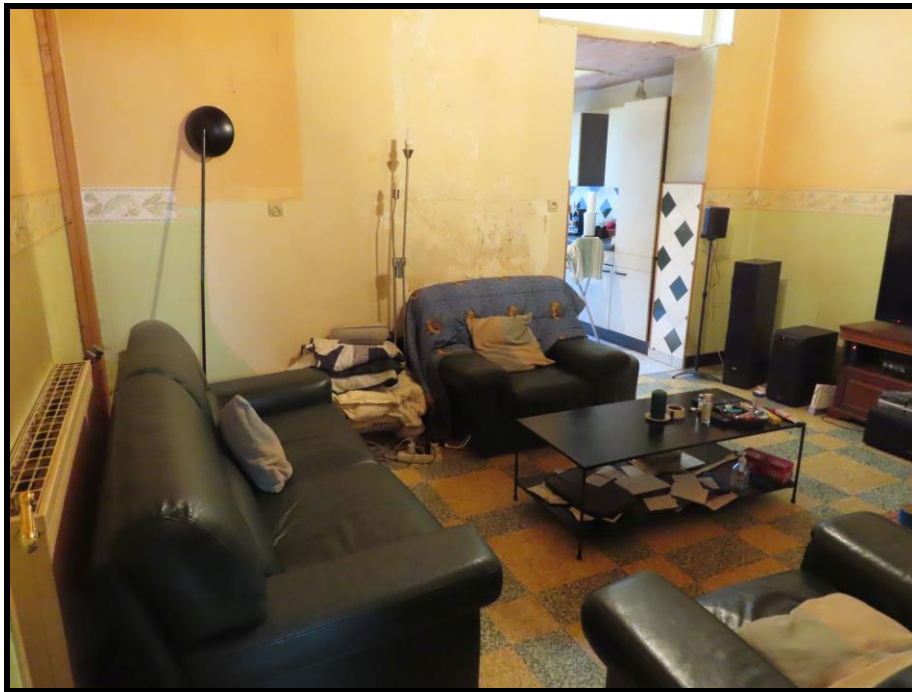
## Salon

- ↳ Sol carrelage.
- ↳ Murs présentant une tapisserie ancienne avec déchirures et manques.
- ↳ Plafond constitué de lambris bois.

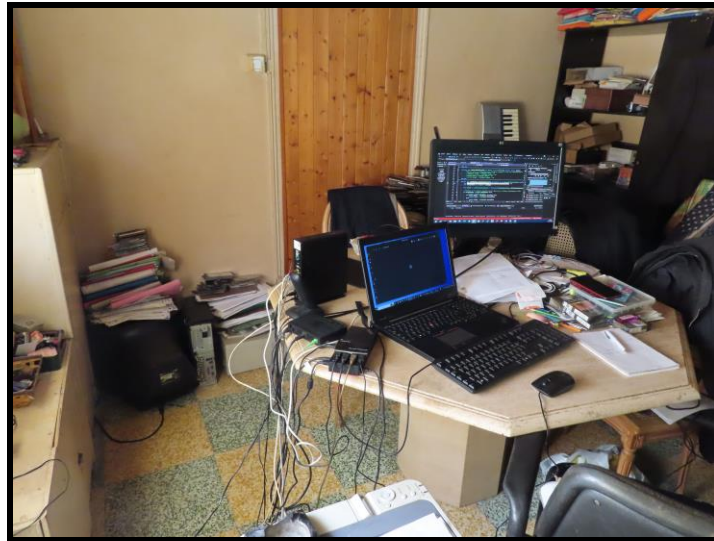
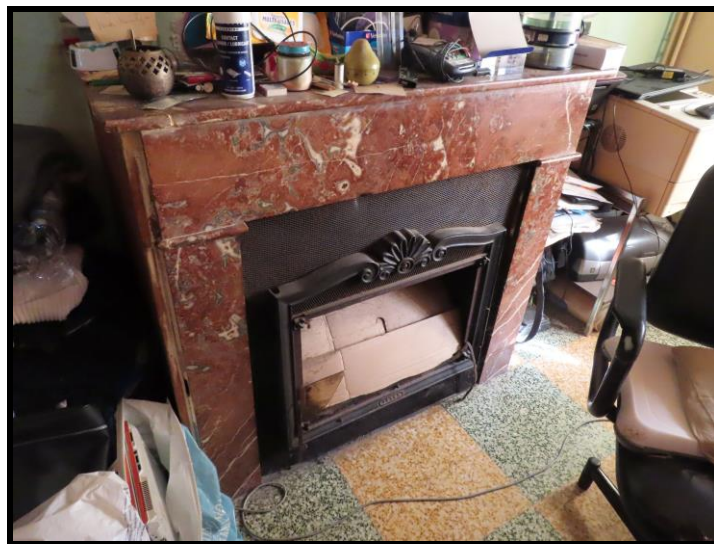
## Séjour sur rue

- ↪ Sol avec carrelage identique aux autres pièces.
- ↪ Murs présentant une tapisserie ancienne.
- ↪ Plafond recouvert de lambris bois.

Cette pièce est éclairée par une huisserie en simple vitrage (de type petits carreaux vitraux) avec persienne à manivelle.

Présence d'une cheminée marbre avec insert dont la partie vitrée est cassée.

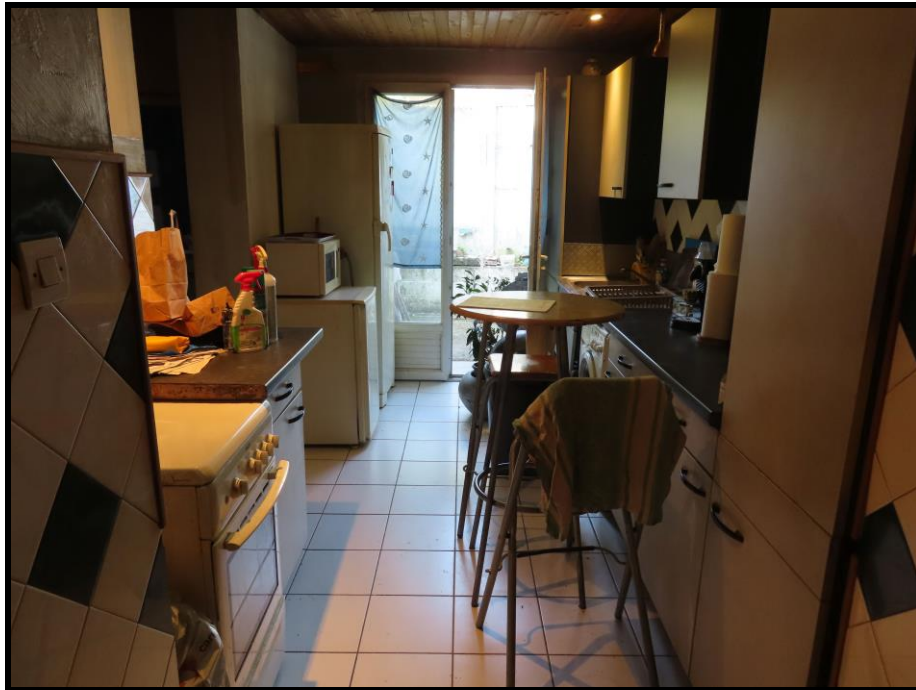
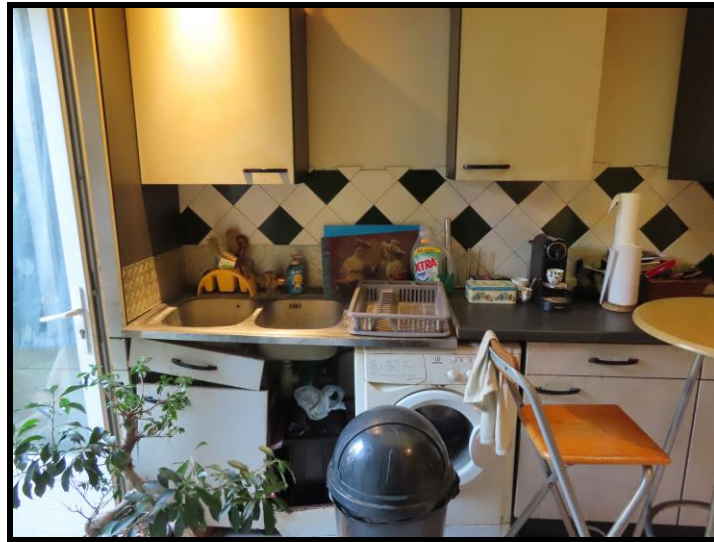
## Cuisine

- ↳ Sol carrelage.
- ↳ Murs pour partie carrelés avec un enduit décoratif et pour autre partie, sans finition.
- ↳ Plafond avec lambris bois.

- Des meubles hauts et bas anciens.
- Un évier deux bacs un égouttoir ancien.
- Une crédence carrelée.

Le propriétaire me précise qu'une fuite d'eau est à regretter au niveau des canalisations.

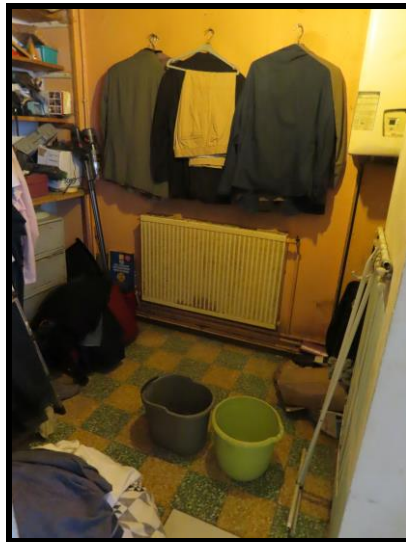
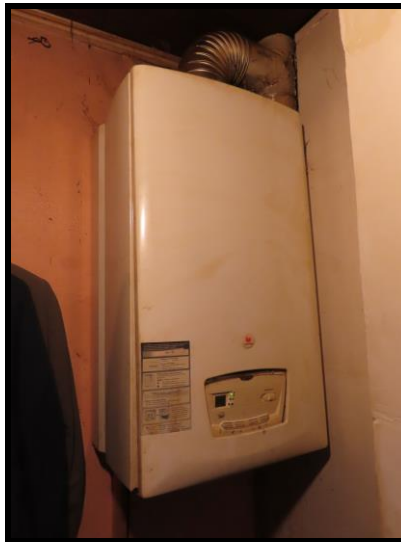
## Buanderie

- ↪ Sol carrelage d'époque.
- ↪ Murs présentant une peinture sur fibre défraîchie.
- ↪ Plafond lambris bois avec traces d'humidité. Une fuite est à relever à ce niveau.

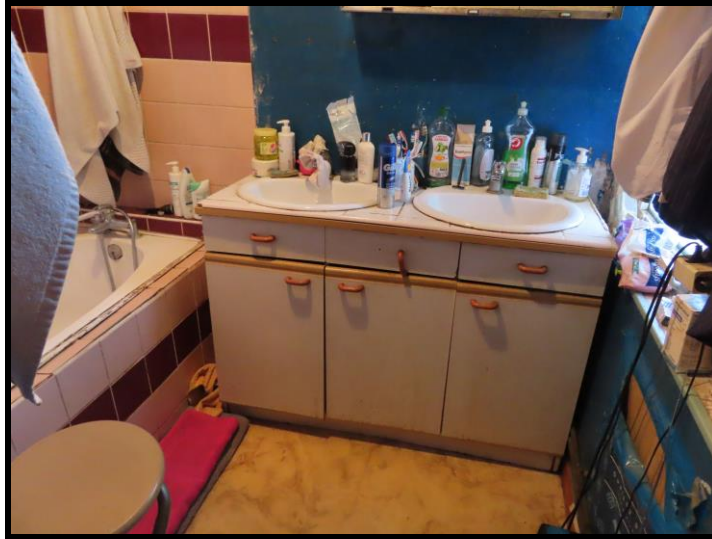
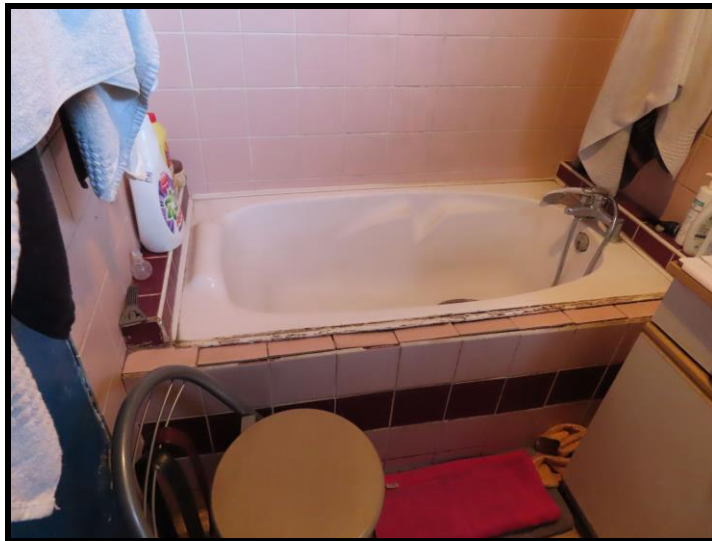
## Salle de bains

- ↳ Sol revêtement plastifié ancien.
- ↳ Murs présentant une peinture ancienne.
- ↳ Il en est de même pour le plafond.

Cette pièce est éclairée par un vitrage fixe et une fenêtre basculante avec châssis bois et simple vitrage.

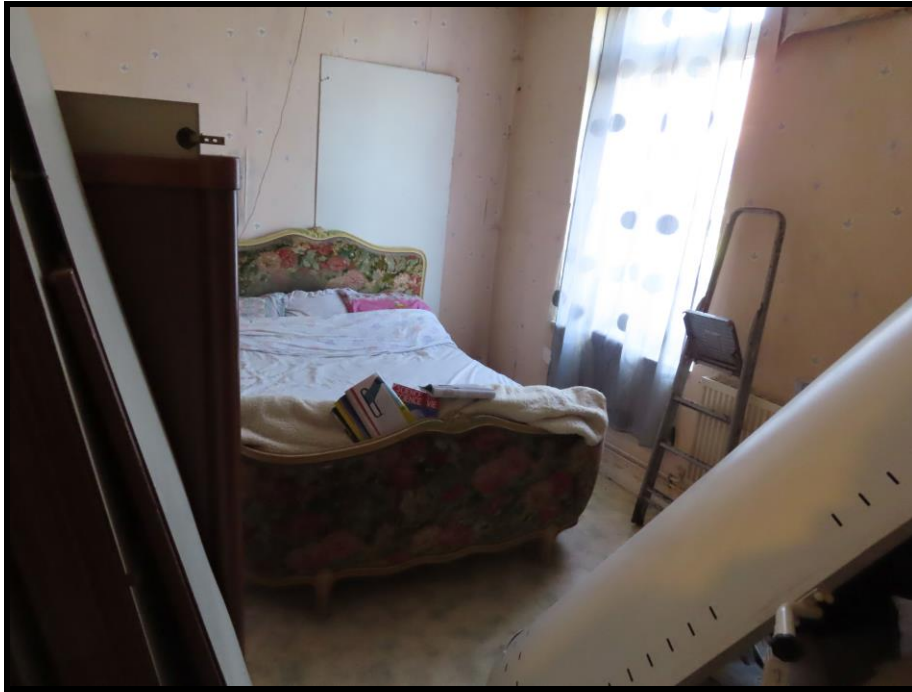
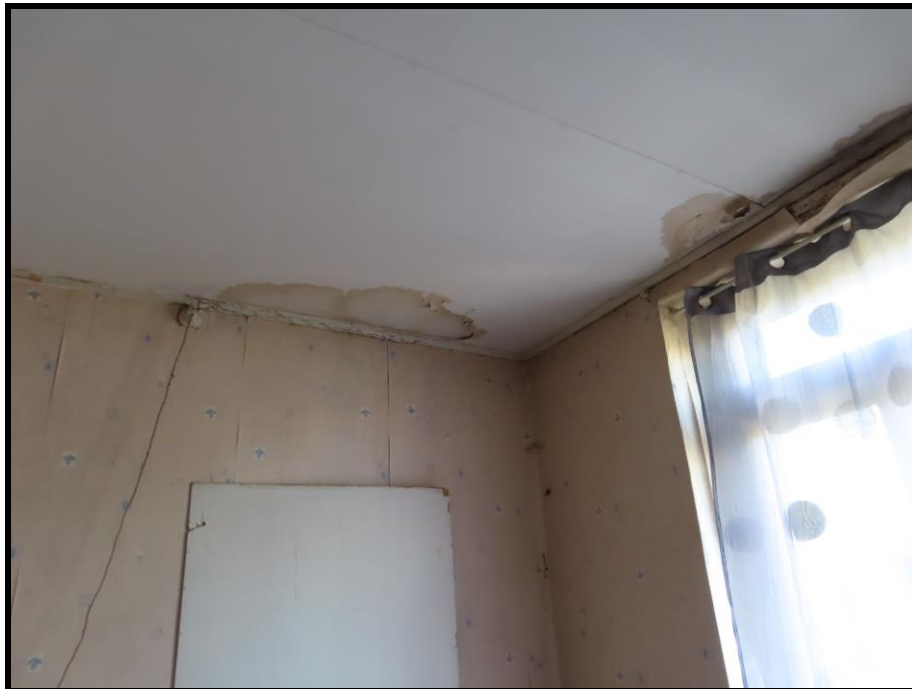
## Chambre 2 sur arrière

- ↪ Sol revêtement plastifié.
- ↪ Murs tapissés.
- ↪ Plafond peint présentant quelques auréoles et traces d'humidité ainsi que sur les murs.

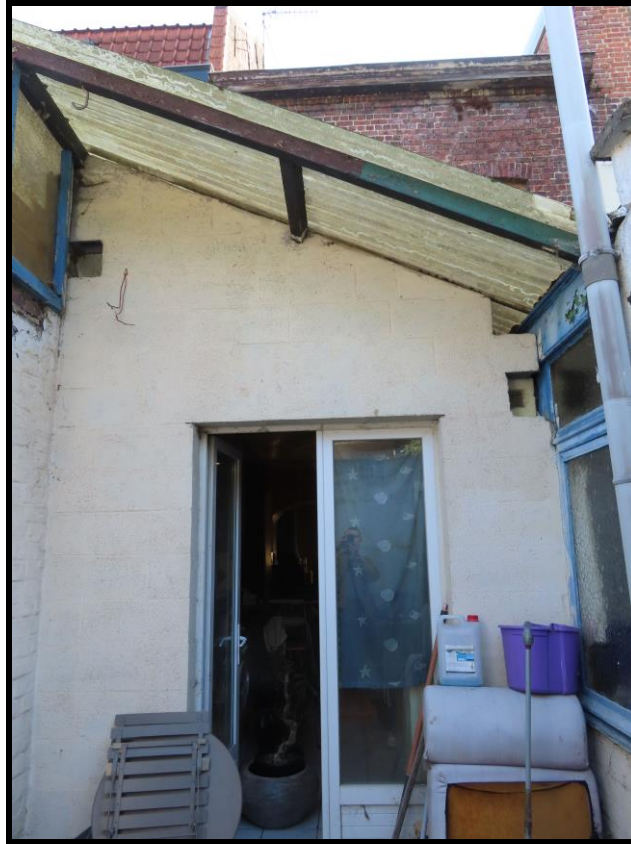
# VUE DES MAÇONNERIES ARRIÈRE

La partie arrière de l'immeuble ne correspond pas matériellement à la zone bâtie sur le plan de masse en ma possession ; toutes réserves sont donc faites quant à l'obtention des autorisations préalables pour lesdits travaux.
