PROCÈS VERBAL DE CONSTAT ET DE DESCRIPTION

**L'AN DEUX MILLE DIX HUIT
LE VINGT SEPTEMBRE**

Certifie m'être transporté ce jour à **LYS-LEZ-LANNOY, 5 rue Marceau** à l'effet de procéder à la description de l'immeuble qui s'y dresse.

LYS-LEZ-LANNOY 5 rue Marceau

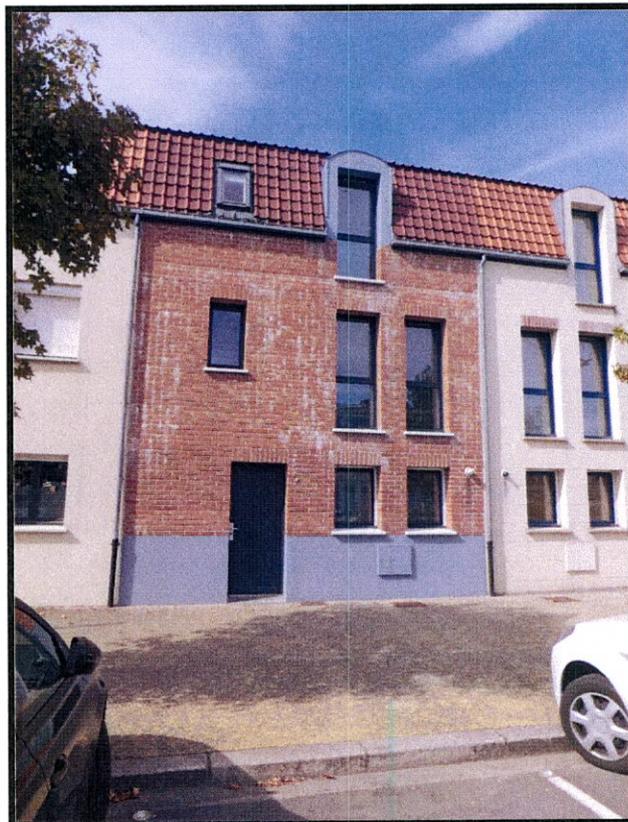
Il s'agit d'un immeuble situé sur une place, dressé en maçonnerie de briques avec couverture tuiles, récent (années 2006-2007)

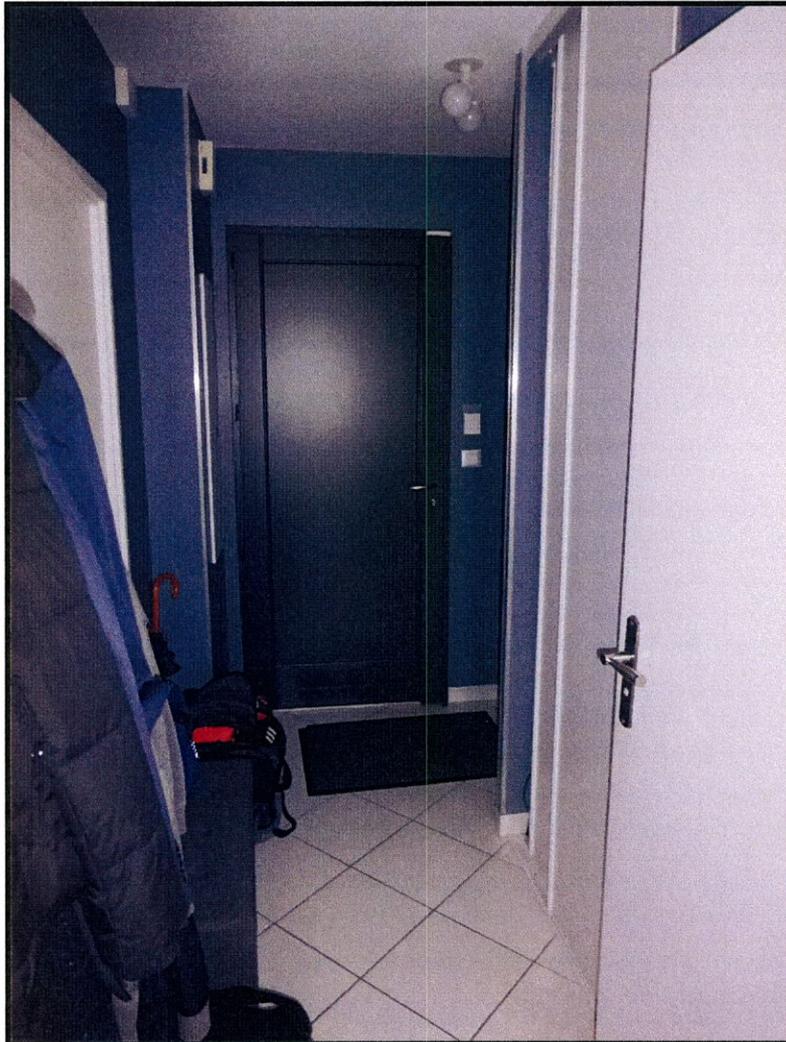
Entrée

Accès par une porte équipée d'un système de fermeture sécurisé par barre métallique et plusieurs points.

↳ Sol dallage.

↳ Murs et plafond peints.

Présence d'un placard deux ouvrants coulissants.

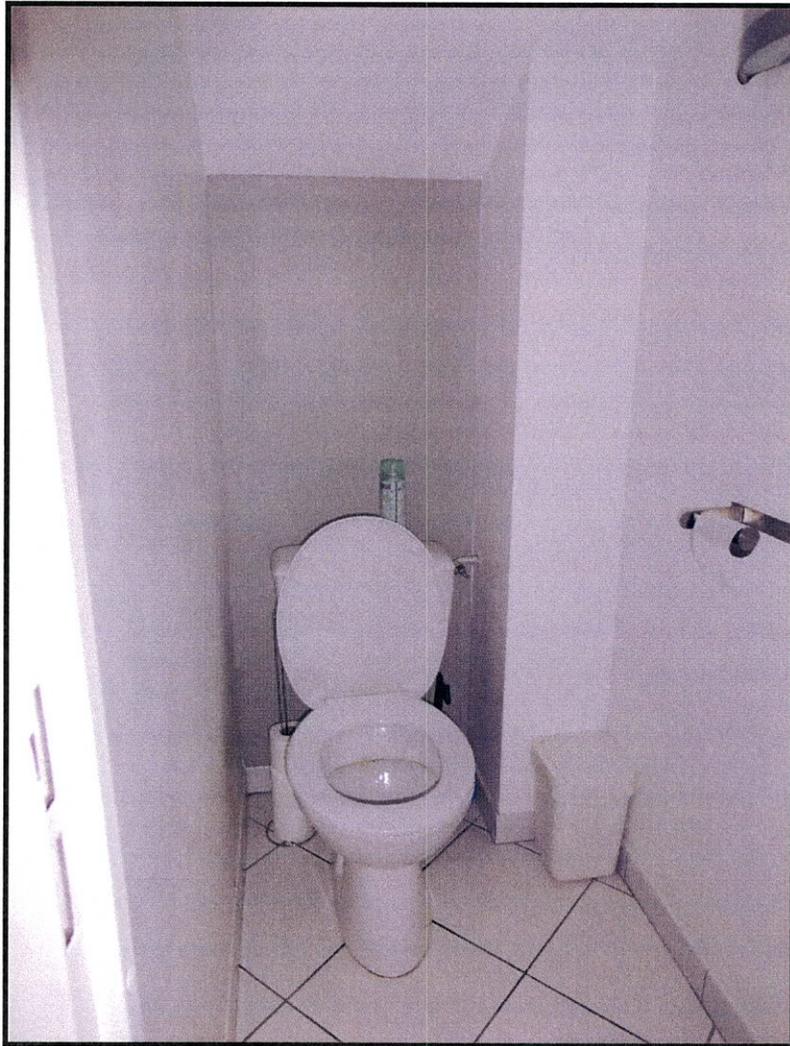
WC

Il s'agit d'une pièce aveugle.

- ↳ Sol carrelage.
- ↳ Murs et plafond peints.

Présence d'un wc avec lunette, abattant, chasse d'eau dorsale.

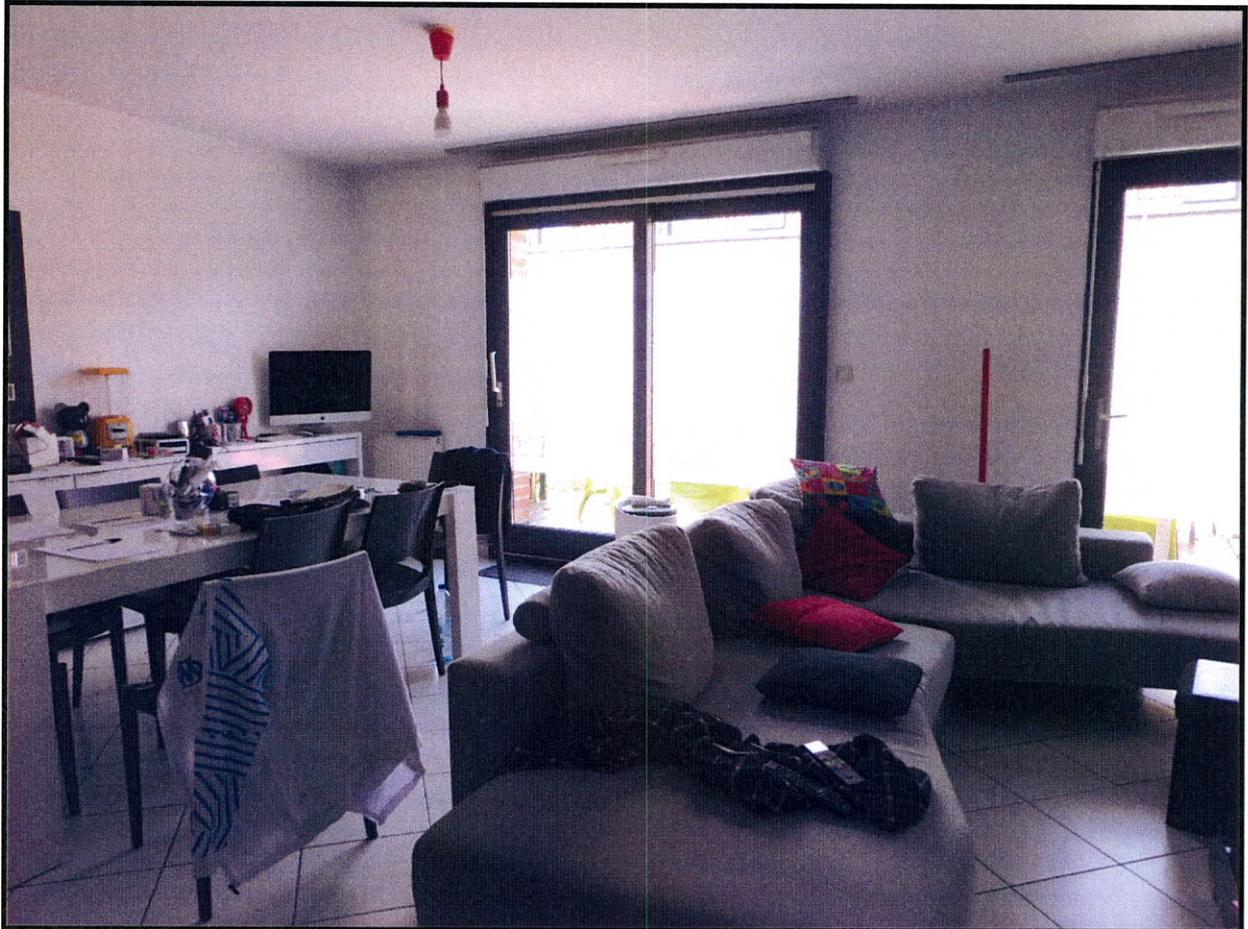
Salle de séjour

- ↳ Sol carrelé, plinthes carrelées.
- ↳ Murs et plafond peints.
- ↳ Ensemble à l'état neuf.

Cette pièce est éclairée par une baie vitrée coulissante avec double vitrage et une porte-fenêtre, le tout donnant sur le jardin, équipées de persiennes à manivelle.

Présence de deux radiateurs de chauffage central.

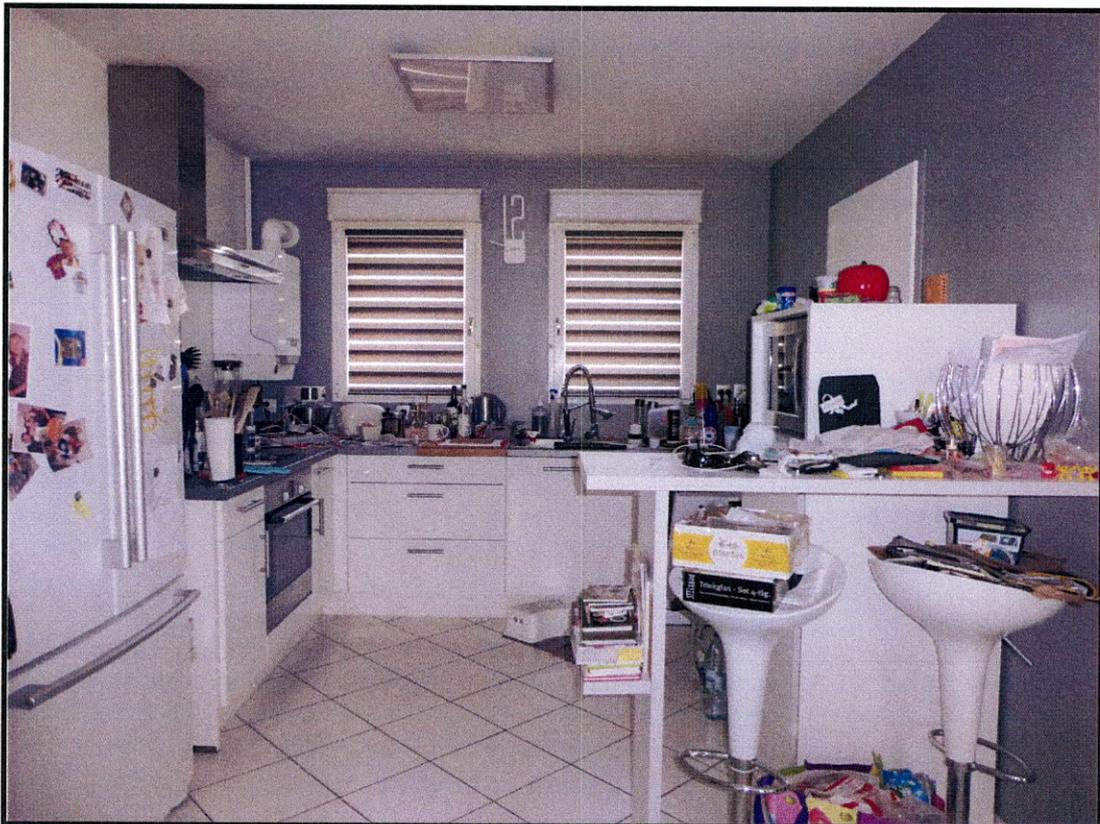
Cuisine

Il s'agit d'une cuisine ouverte sur le séjour.

↳ Décoration identique à la salle de séjour. Ensemble en parfait état.

Cette pièce est éclairée par deux fenêtres en double vitrage.

Présence d'une chaudière gaz de ville de marque DE DIETRICH.

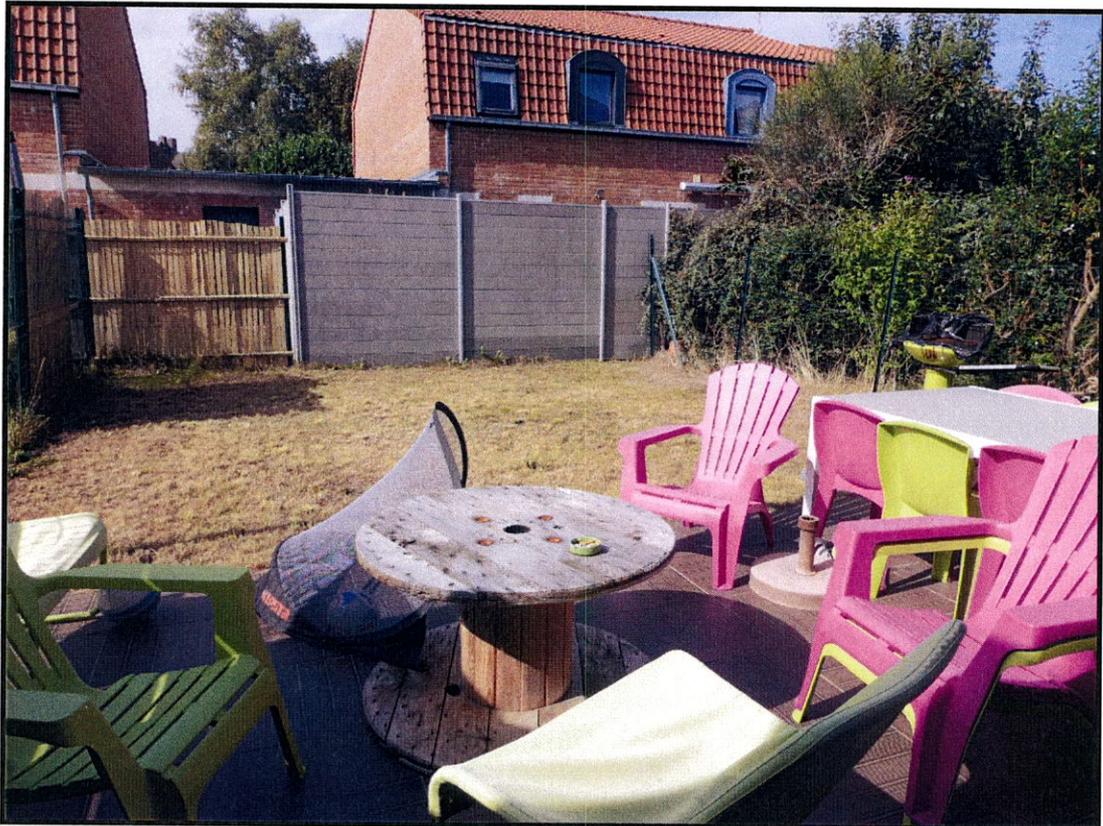
Jardin

- ↪ Partie avec terrasse avec store.
- ↪ Zone engazonnée entretenue.

La parcelle est séparée des voisines par grillages.

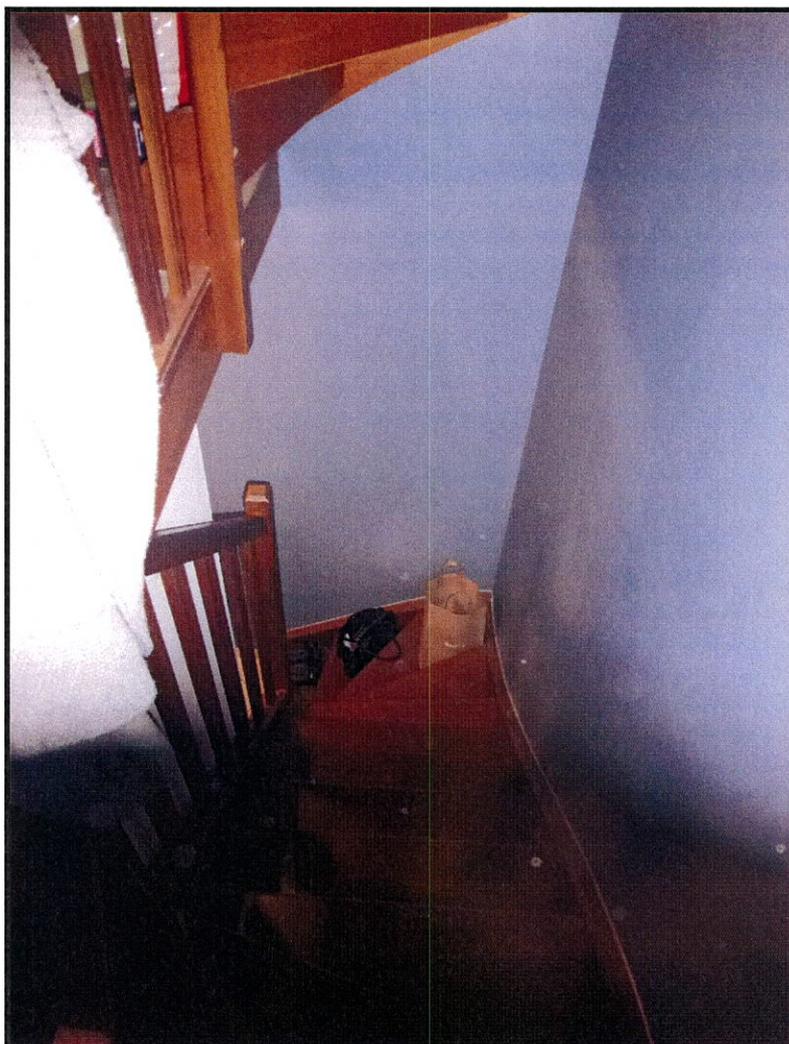
Accès au premier étage par un escalier bois avec rambarde.

Montée d'escalier avec murs peints débouchant sur un palier.

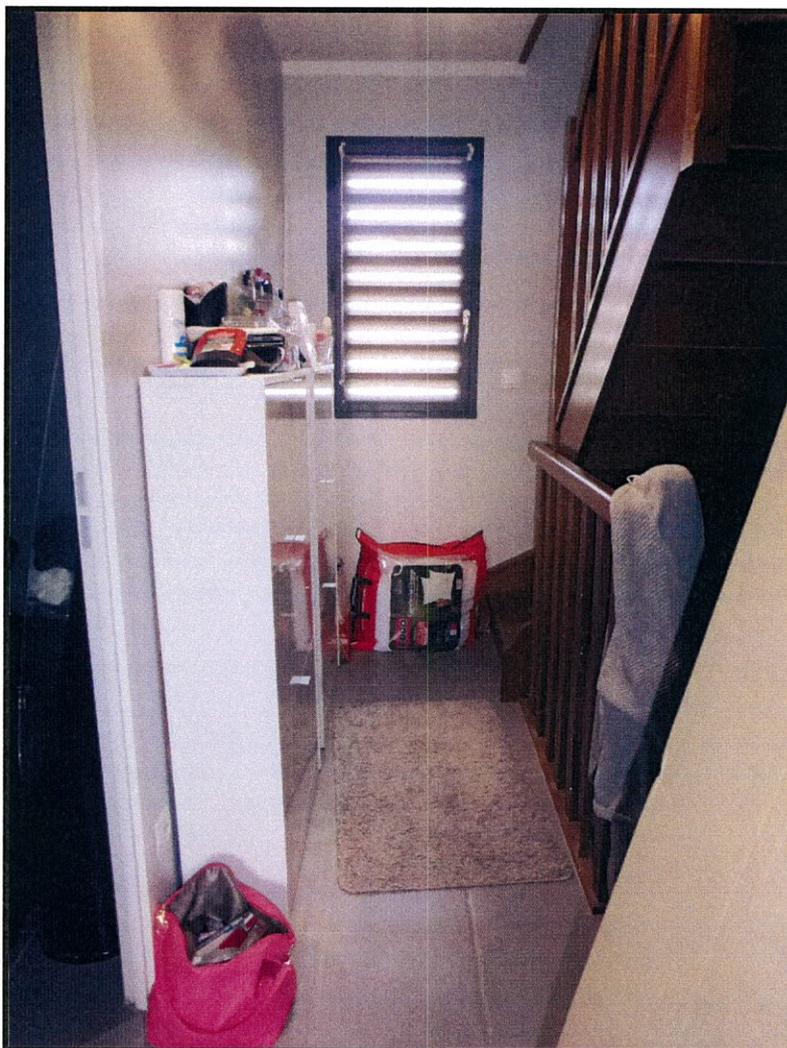
Palier

- ↳ Sol carrelé.
- ↳ Murs et plafond peints.
- ↳ Un garde-corps bois.

Cette pièce est éclairée par une fenêtre avec double vitrage.

Ce palier dessert l'ensemble des pièces du 1^{er} étage.

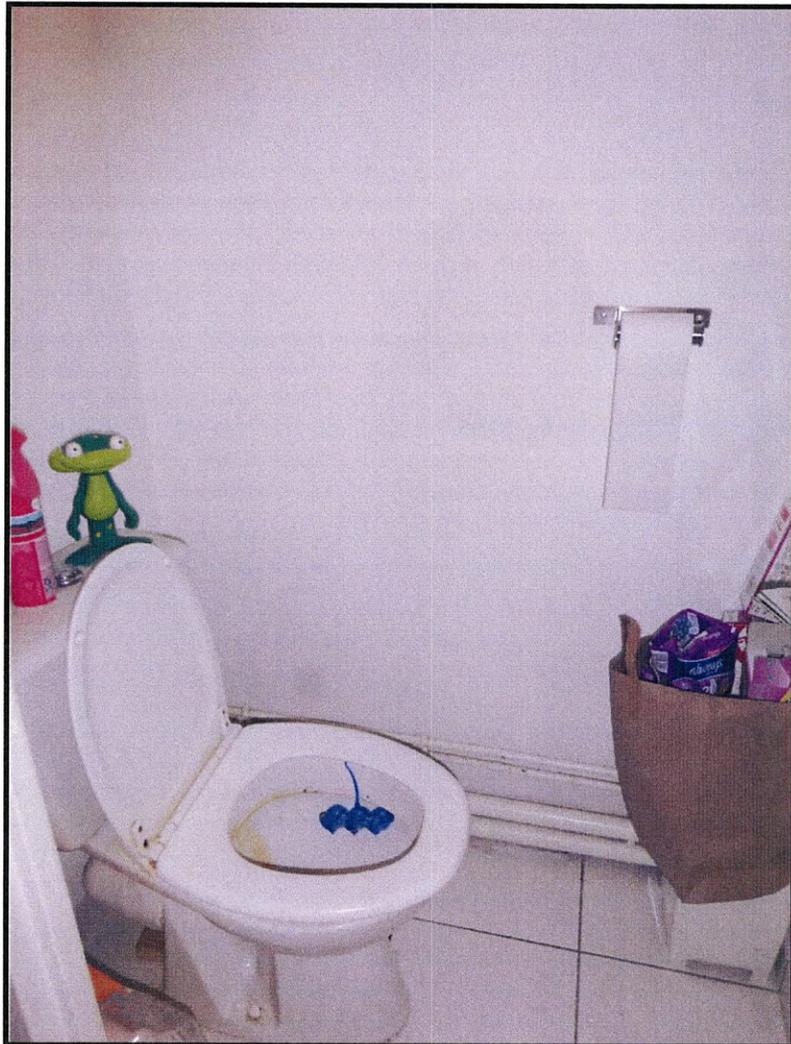
Wc

Il s'agit d'une pièce aveugle.

- ↳ Sol carrelage.
- ↳ Murs et plafond peints.

- Un wc avec lunette, abattant, chasse d'eau dorsale.

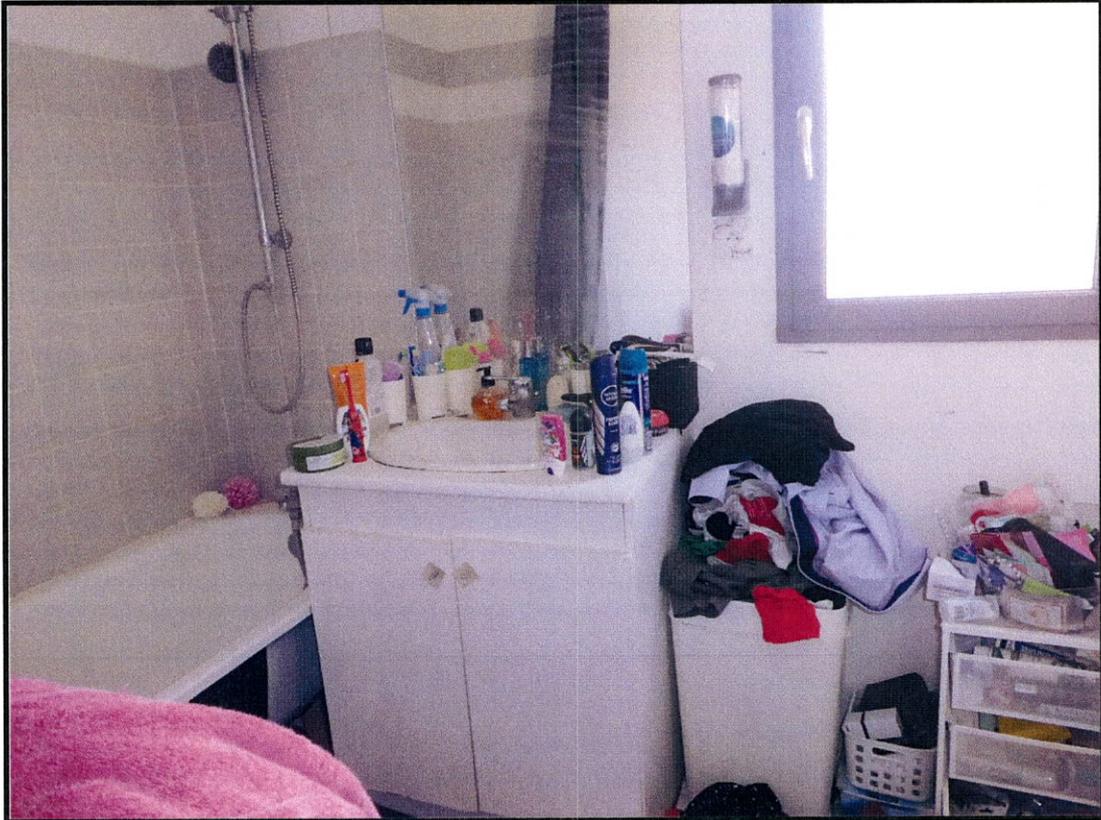
Salle de bains

- ↳ Sol carrelage avec plusieurs carreaux fendus.
- ↳ Murs et plafond peints.

Cette pièce est éclairée par une fenêtre avec double vitrage.

- Un sèche-serviettes raccordé au réseau de chauffage central.
- Une baignoire surmontée de rangs de carrelage mais sans encadrement.
- Un lavabo monté sur meuble.

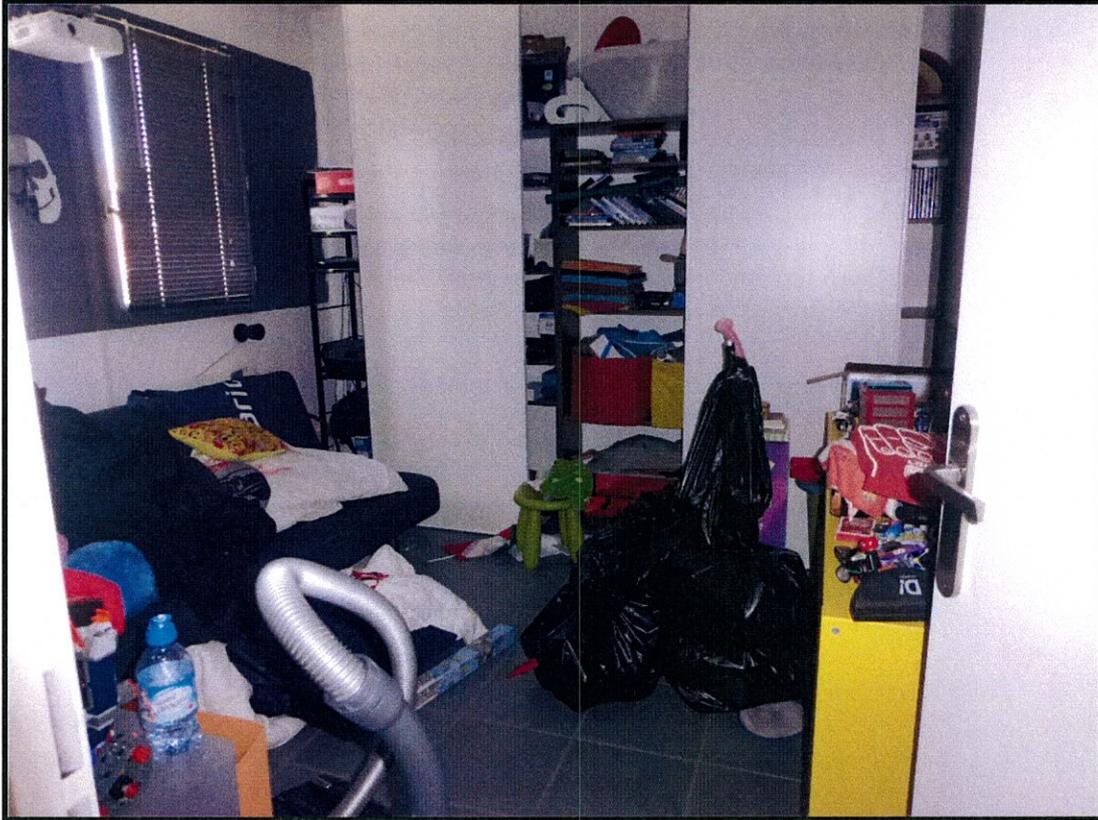
Chambre 1 sur arrière

- ↳ Sol carrelé.
- ↳ Murs et plafond peints.

Cette pièce est éclairée par deux fenêtres avec double vitrage.

Présence d'un placard avec deux ouvrants coulissants et un radiateur de chauffage central.

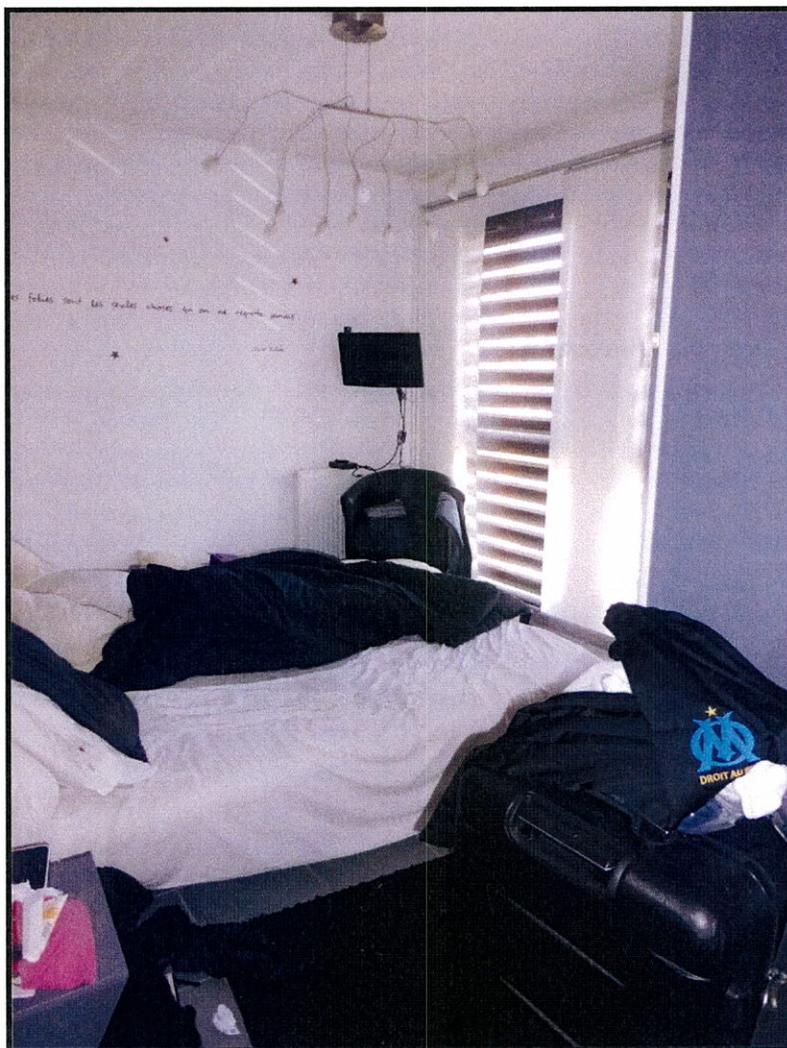
Chambre 2 sur rue

- ↳ Sol carrelage.
- ↳ Murs et plafond peints.

Cette pièce est éclairée par deux fenêtres en double vitrage.
Présence d'un placard avec deux ouvrants coulissants.
Un radiateur de chauffage central.

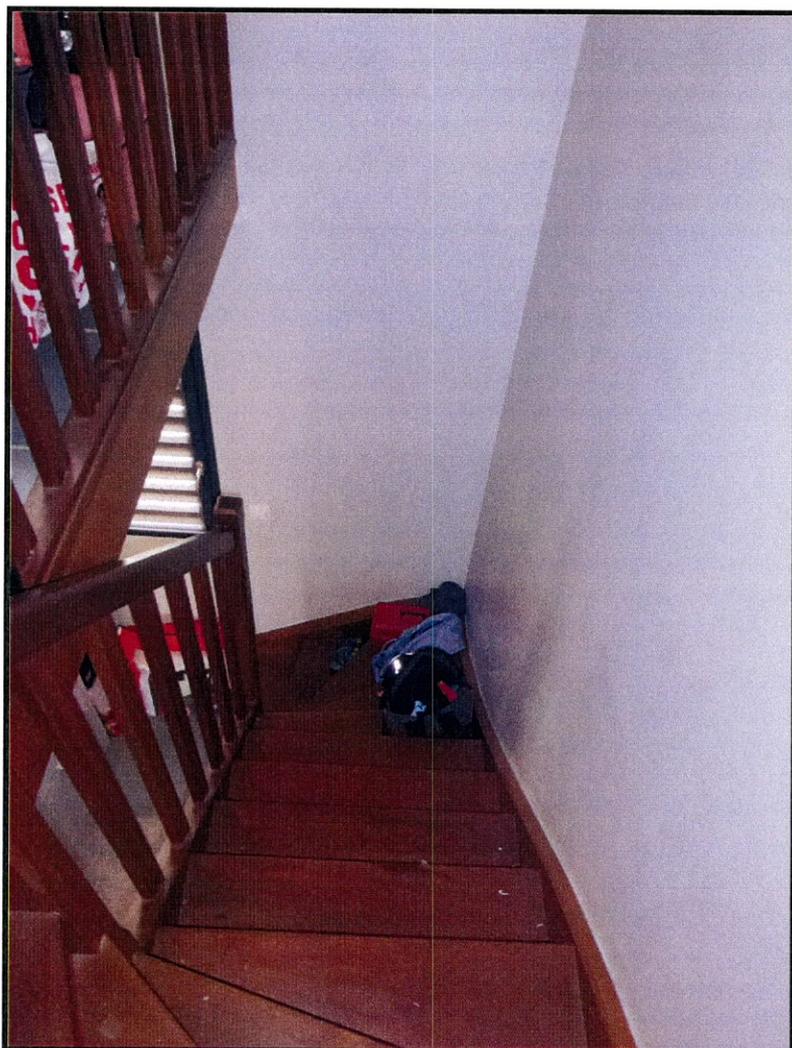
Accès au deuxième étage par un escalier identique à celui qui dessert le premier étage.

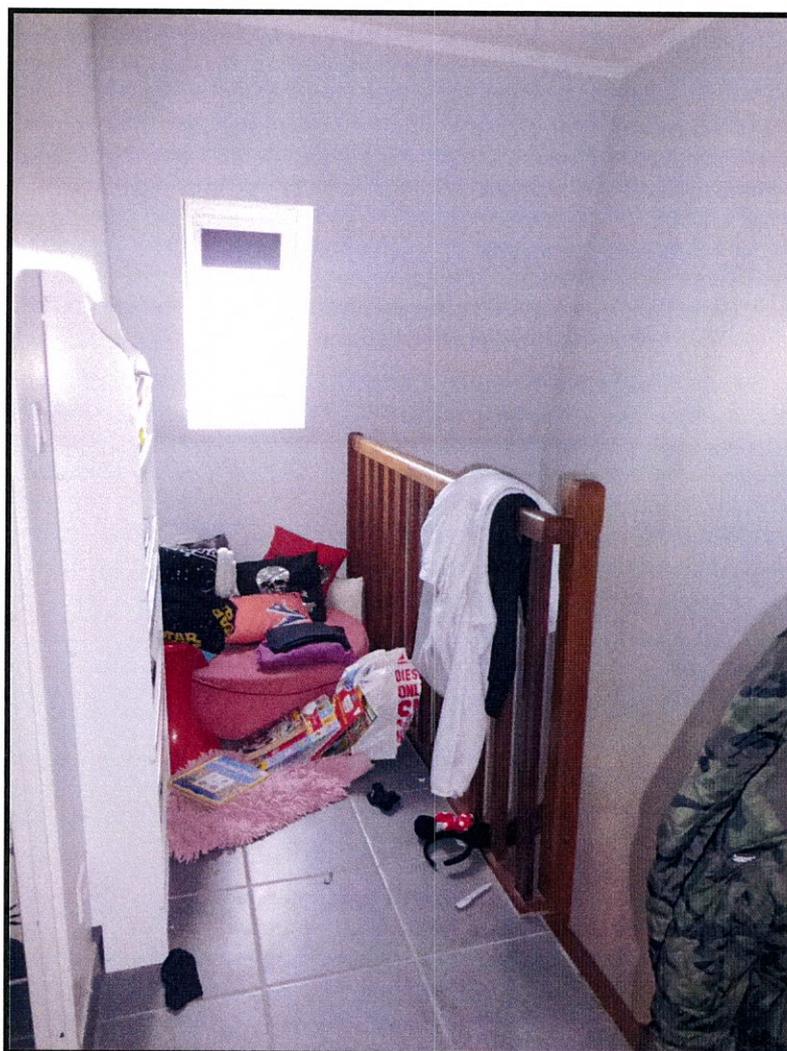
Palier

- ↳ Sol carrelé.
- ↳ Murs et plafond peints.
- ↳ Un garde-corps bois.

Cette pièce est éclairée par un velux.

Présence d'une trappe d'accès à la zone sous toiture.

Ce palier est équipé d'un placard. Il dessert l'ensemble des pièces à savoir :

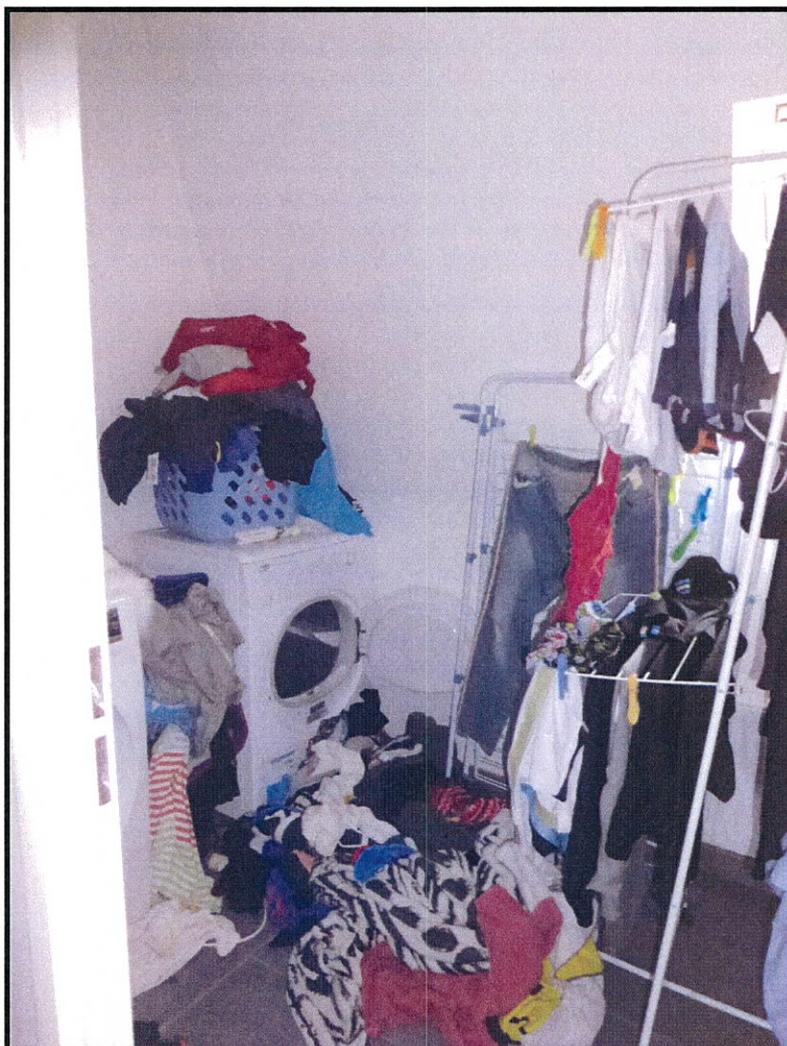
Une buanderie

↳ Sol carrelé.

↳ Murs et plafond peints.

Cette pièce est éclairée par un velux avec double vitrage.

Présence d'un radiateur de chauffage central.

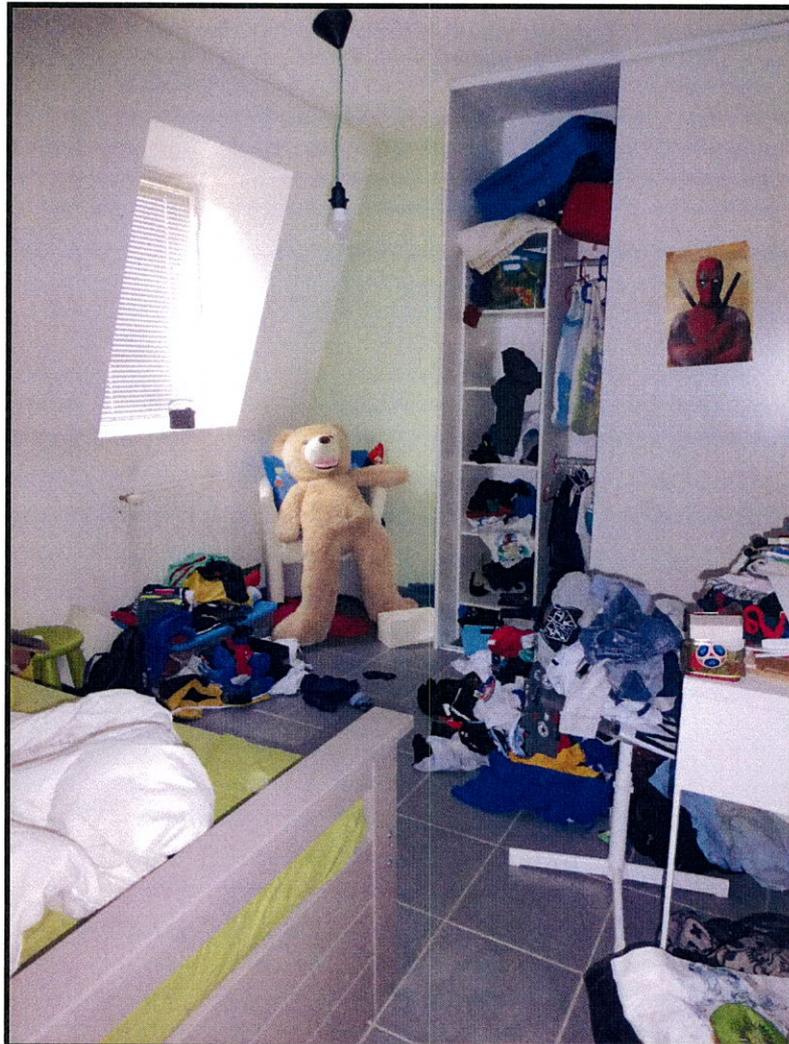
Chambre 3 sur arrière

↳ Sol carrelé.

↳ Murs et plafond peints.

Cette pièce est éclairée par une fenêtre double vitrage.

Un radiateur de chauffage central.

Un placard avec ouvrants coulissants.

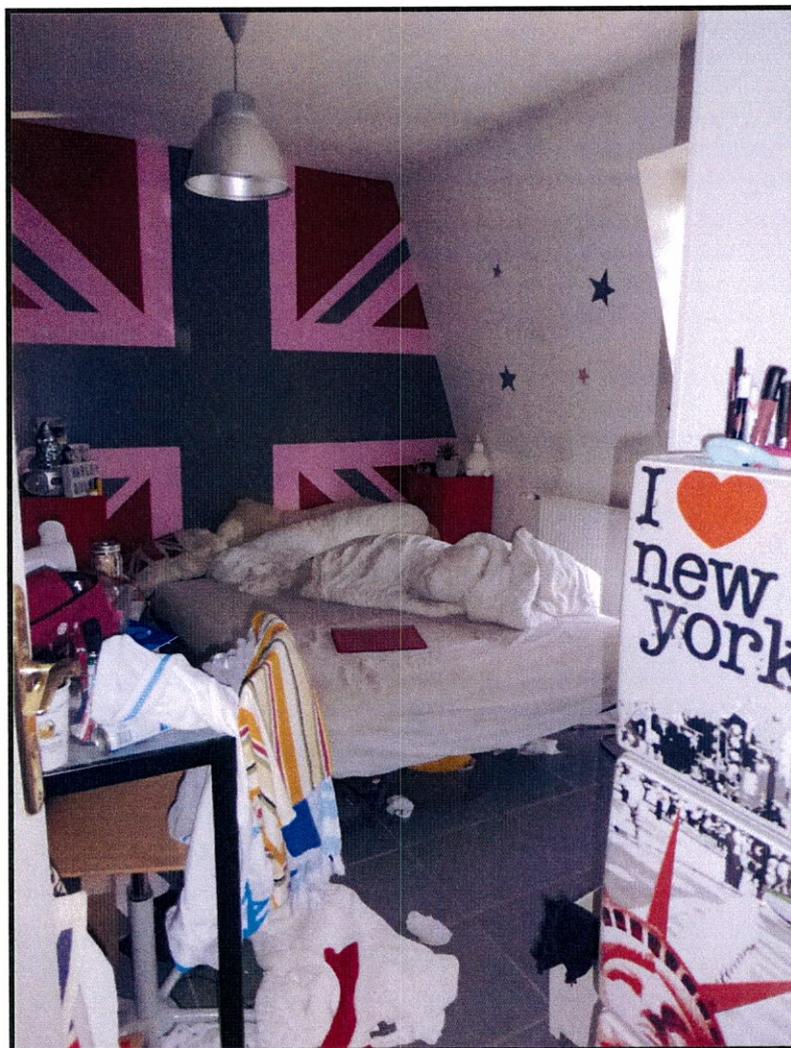
Chambre 4 sur avant

- ↪ Sol carrelé.
- ↪ Murs et plafond peints.

Cette pièce est éclairée par un vitrage fixe et une fenêtre en double vitrage.
Un radiateur de chauffage central.
Un placard avec ouvrants coulissants.

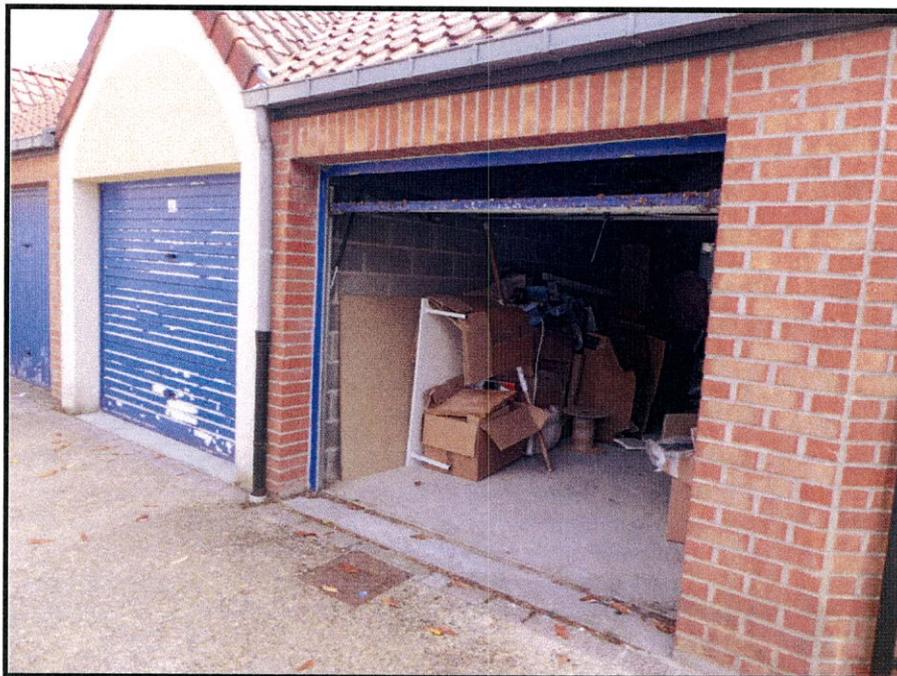
Box-garage rue d'Hem cadastré AB1270

Celui-ci bénéficie d'un accès véhicules par une porte basculante métallique accessible depuis la rue d'Hem.

↳ Sol chape béton.

↳ Murs constitués de maçonnerie briques et parpaings.

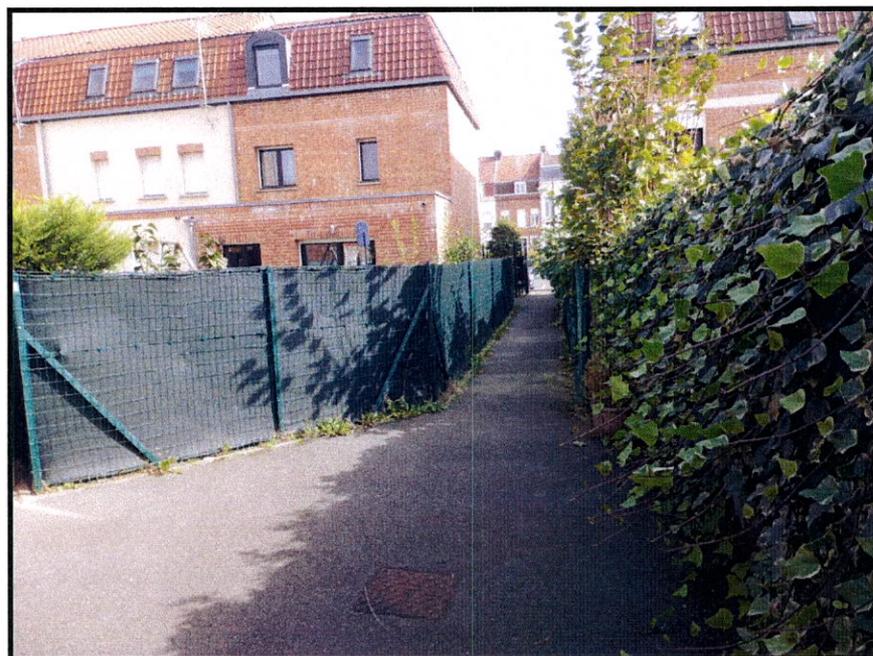
Ce box bénéficie d'un accès piéton débouchant sur une allée piétonne, donnant rue Marceau, à proximité directe de l'habitation, correspondant aux parcelles AB1273 et AB1285, sur lesquelles un quart indivis des parties communes est compris dans la présente procédure.

Le tout défendu par une grille métallique.
