## PROCÈS VERBAL DE DESCRIPTION

L'AN DEUX MILLE DIX-SEPT  
LE TRENTE JUIN

Certifie m'être transporté ce jour **7-9 rue des Acacias à TOURCOING**, à l'effet de procéder à la description de l'immeuble qui s'y dresse, accompagné également de :

Il s'agit d'un immeuble sur rue, en double mitoyenneté, de type 1930, dressé en maçonnerie de briques et couverture en tuiles.

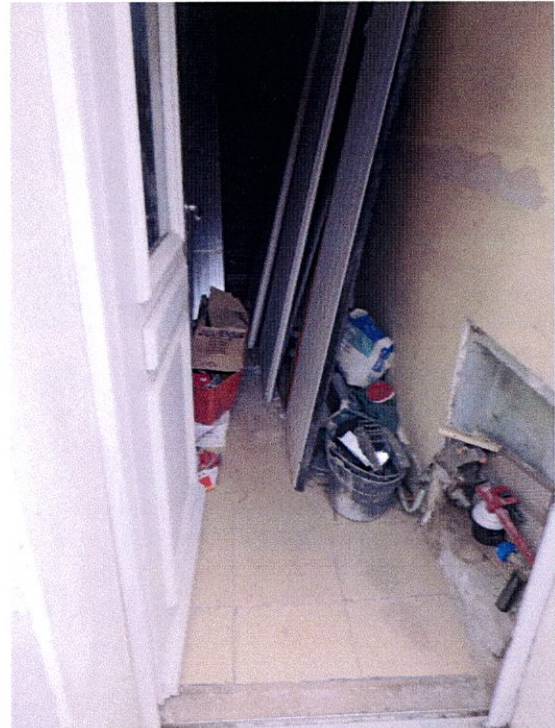
## ENTREE

- Carrelage au sol,
- Murs et plafond sans finition,
- Une porte d'accès avec système de fermeture à plusieurs points, partie vitrée

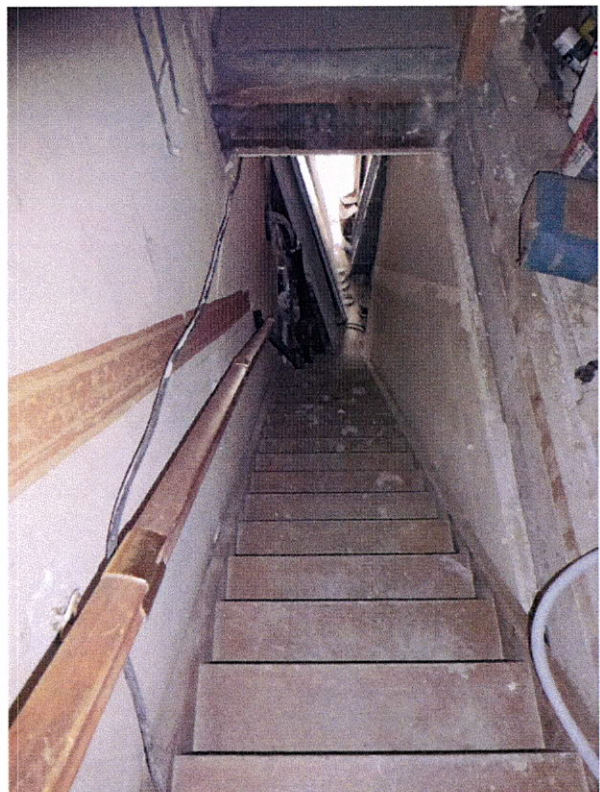
- Un escalier en bois avec rambarde de sécurité.
- Tapisserie ancienne sur les murs
- Il débouche sur le premier étage

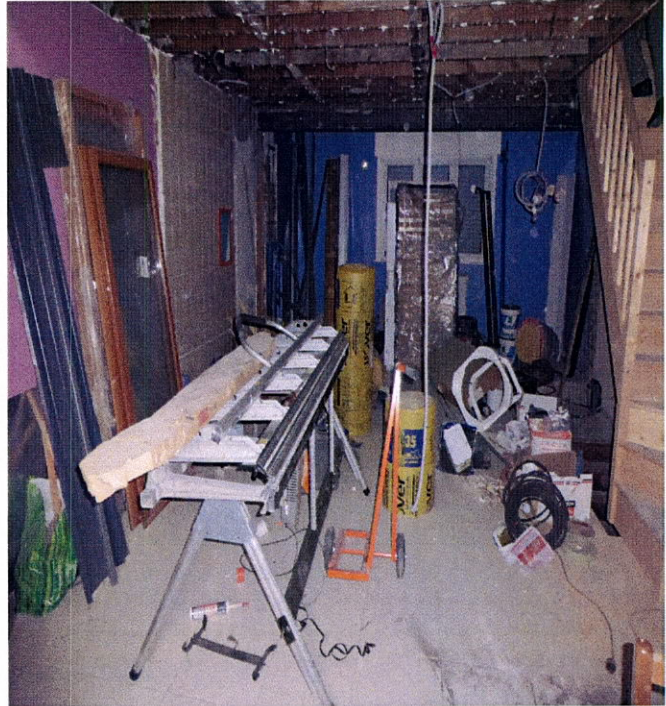
## 1<sup>ER</sup> ETAGE - PLATEAU UNIQUE

- Zone en cours de travaux,
- Dallage au sol,
- Murs en cours de travaux avec quelques zones carrelées et des zones peintes, des zones avec pierres de parement
- Deux doubles fenêtres et deux fenêtres en pvc sous double vitrage avec persiennes,
- Un radiateur électrique, de type radiant

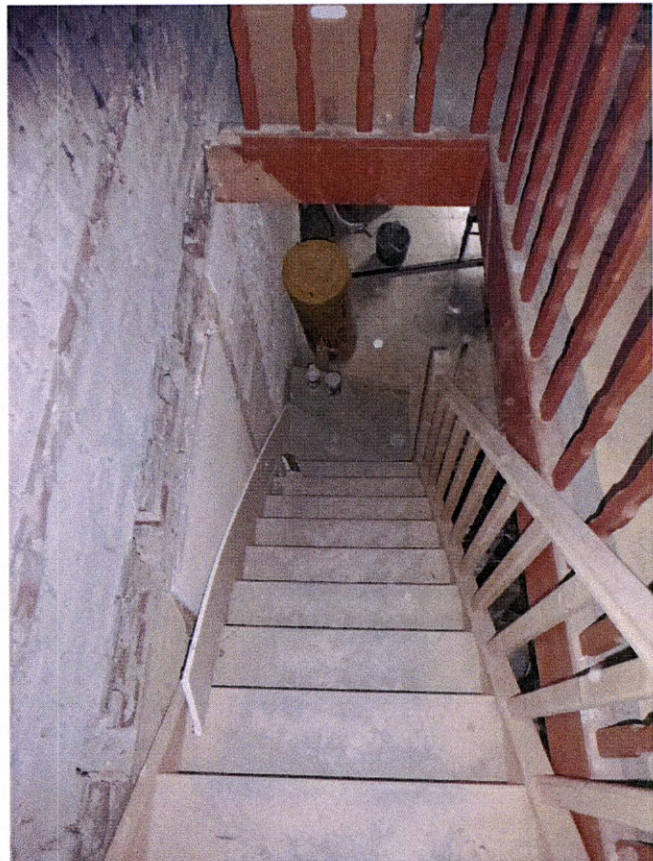
- Un escalier en bois, rambarde,
- Zone à l'état brut.

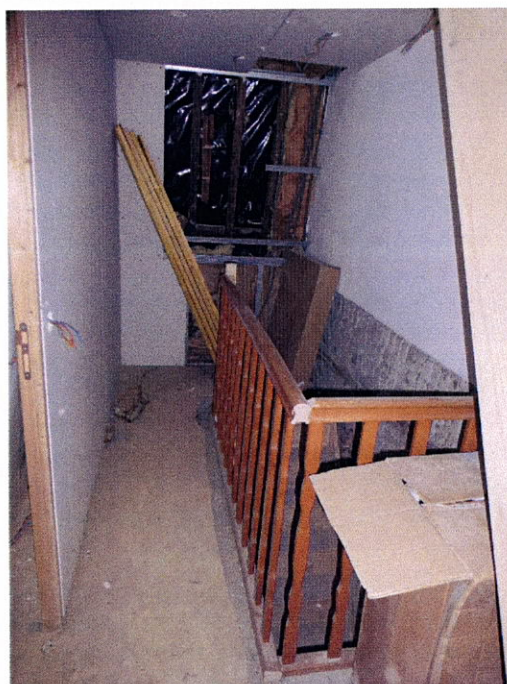
## 2<sup>ÈME</sup> ETAGE - PALIER

- Plancher au sol,
- Murs et plafond sans finition.

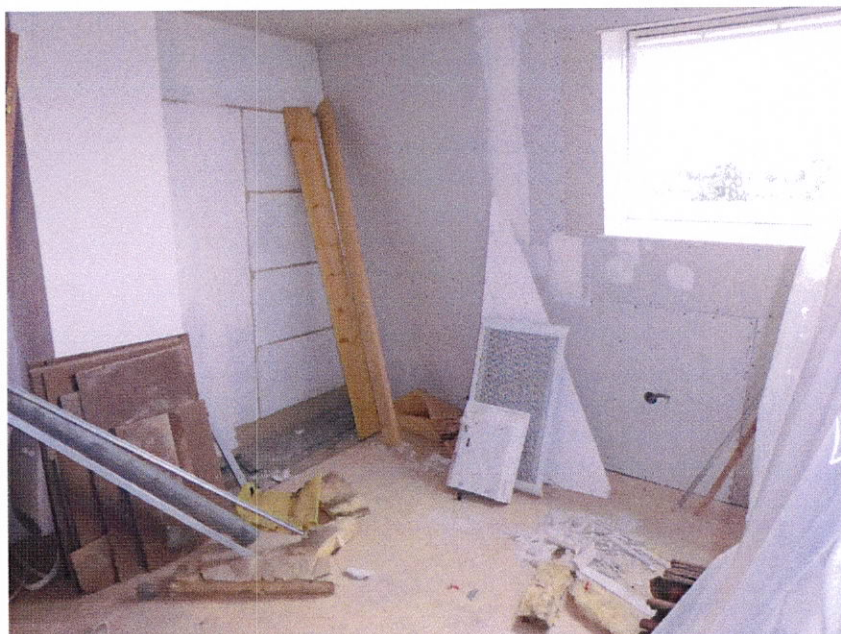
## PIECE SUR ARRIERE

- Revêtement plastifié au sol en mauvais état,
- Murs et plafond sans finition,
- Un Velux.

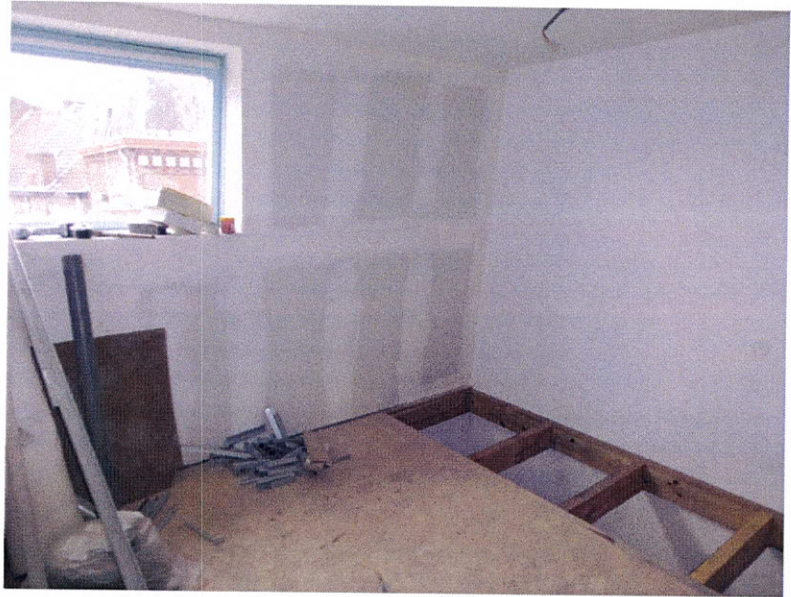
## PIECE SUR AVANT

- Revêtement plastifié au sol,
- Murs et plafond sans finition,
- Un Velux.

Le sol dans cette pièce sur avant n'a pas été totalement réalisé.

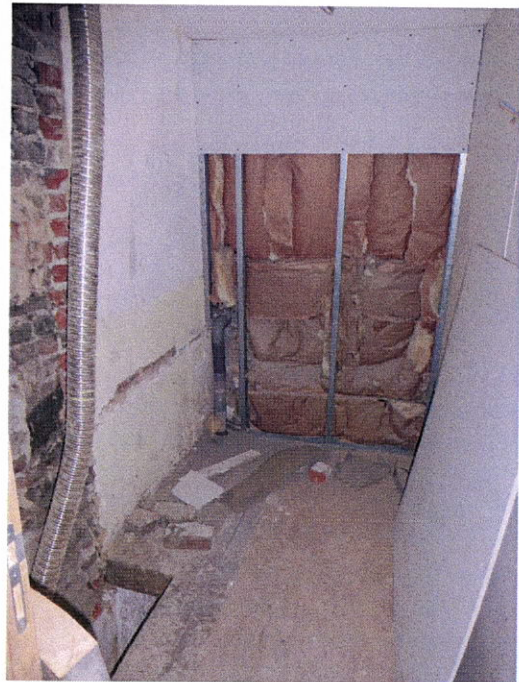
## PIECE SUIVANTE

- Pièce à l'état brut.

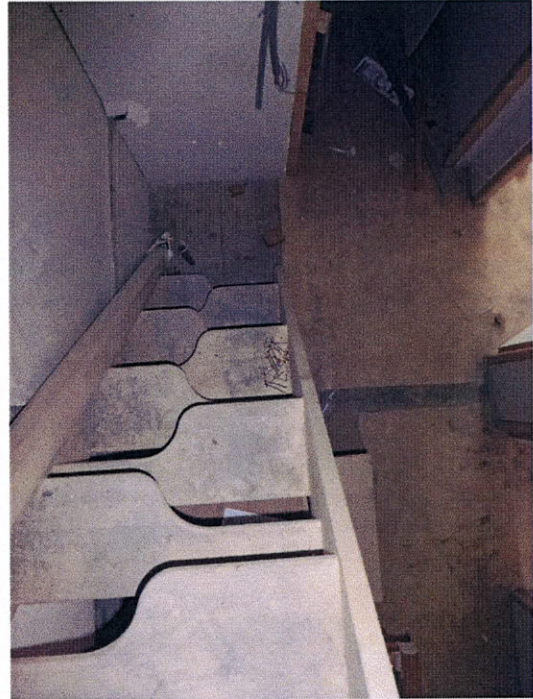
## ZONE SOUS TOITURE

- Un escalier en bois.

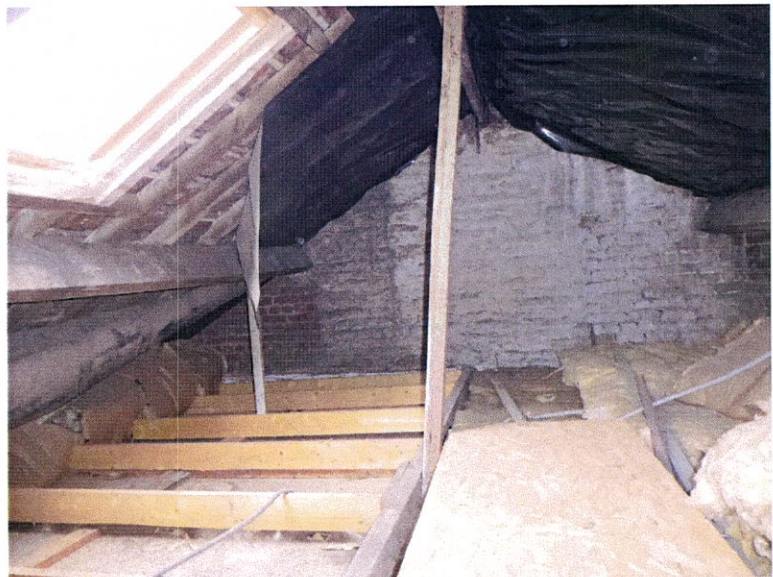
- Pièce non aménagée,
- Un Velux.

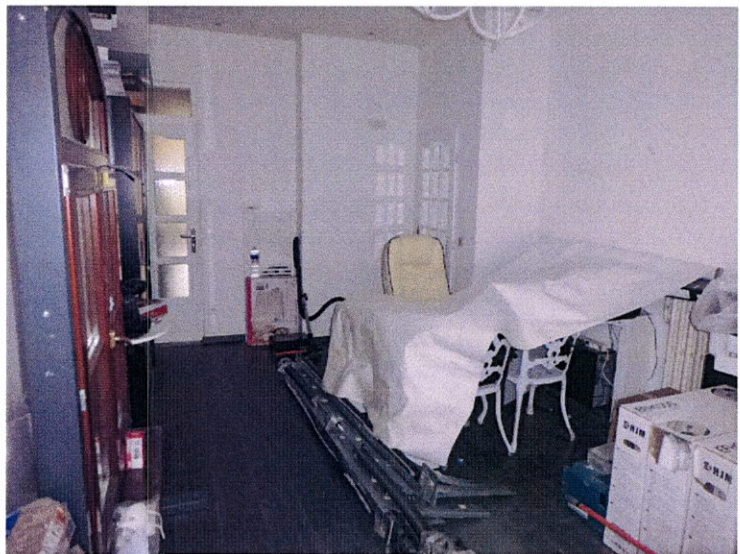
### SALON SUR RUE

- Parquet au sol,
- Murs et plafond peints,
- Une vitrine avec persienne électrique,
- Un vitrage en imposte de la porte,
- Un radiateur de chauffage central,
- Deux vitrages sur la porte d'accès.

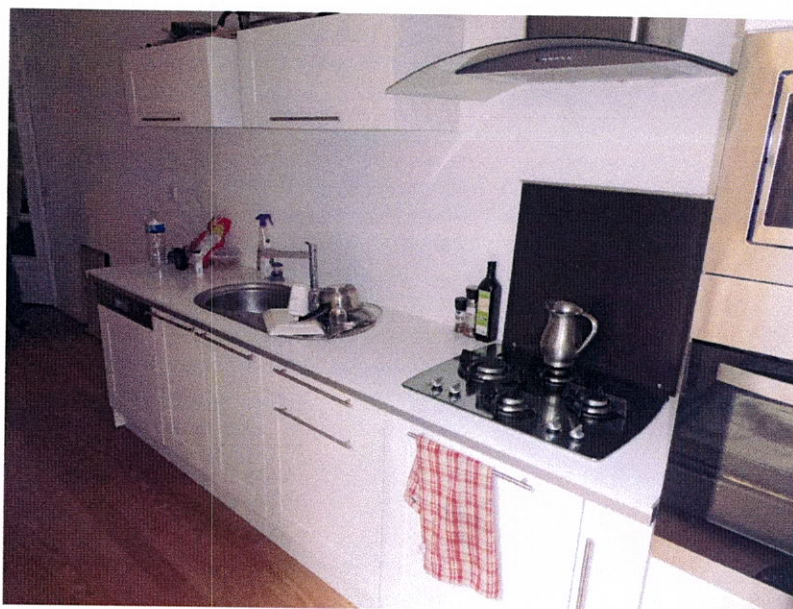
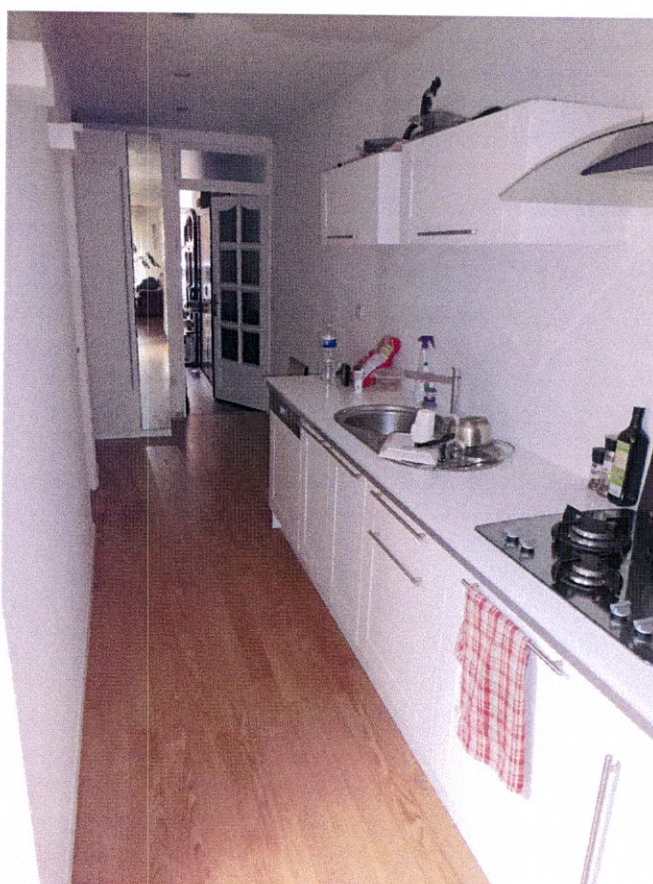
## CUISINE

- Parquet au sol,
- Murs et plafond peints,
- Spots intégrés au plafond,
- Évier avec bac et égouttoir,
- Meubles hauts et bas assortis,
- Plaques chauffantes au gaz,
- Hotte aspirante.

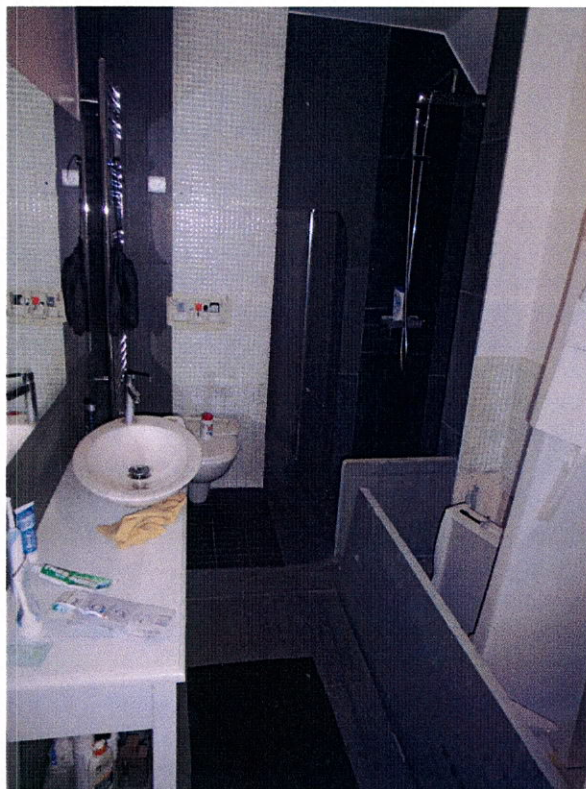
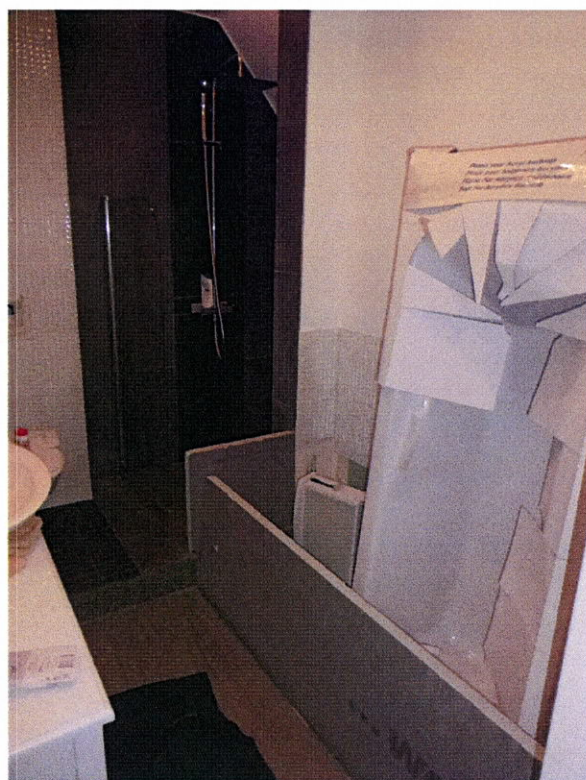
## SALLE DE BAINS

- Dallage au sol,
- Murs et plafond peints,
- Une vasque posée,
- Un siège wc suspendu,
- Un sèche-serviettes électriques,
- Une douche à l'italienne,
- Un emplacement pour baignoire.

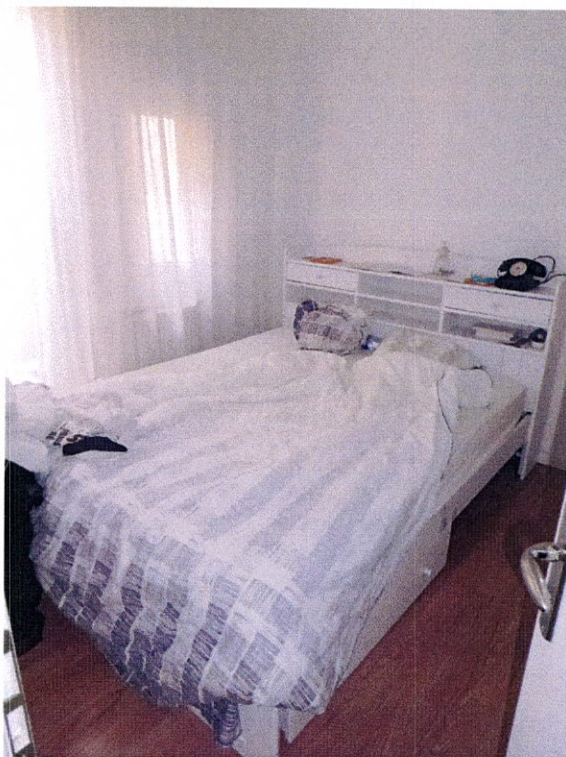
## CHAMBRE

- Parquet au sol,
- Murs et plafond peints,
- Une fenêtre et un vitrage fixe donnant sur le patio,
- Un radiateur électrique.

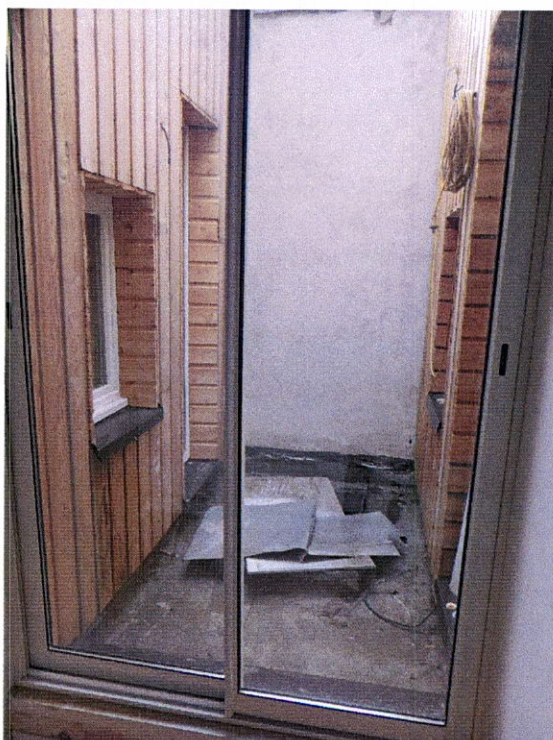
## PATIO

- Accessible par une double porte-fenêtre coulissante.

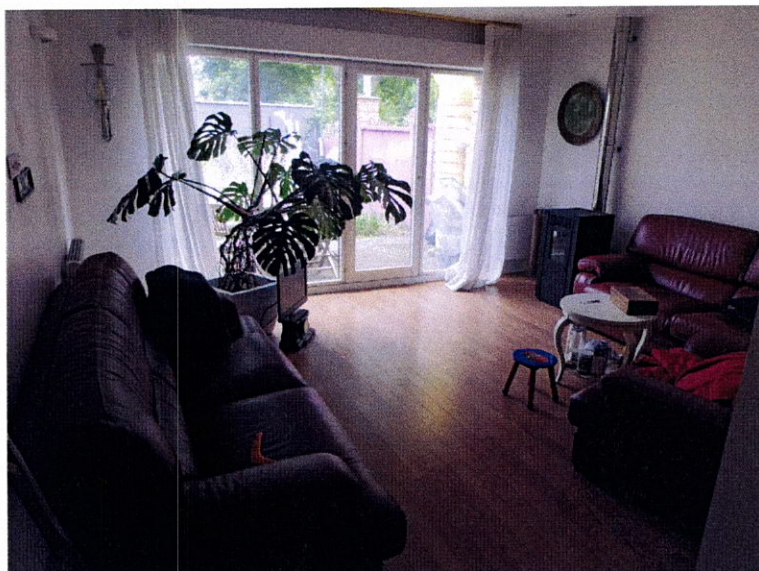
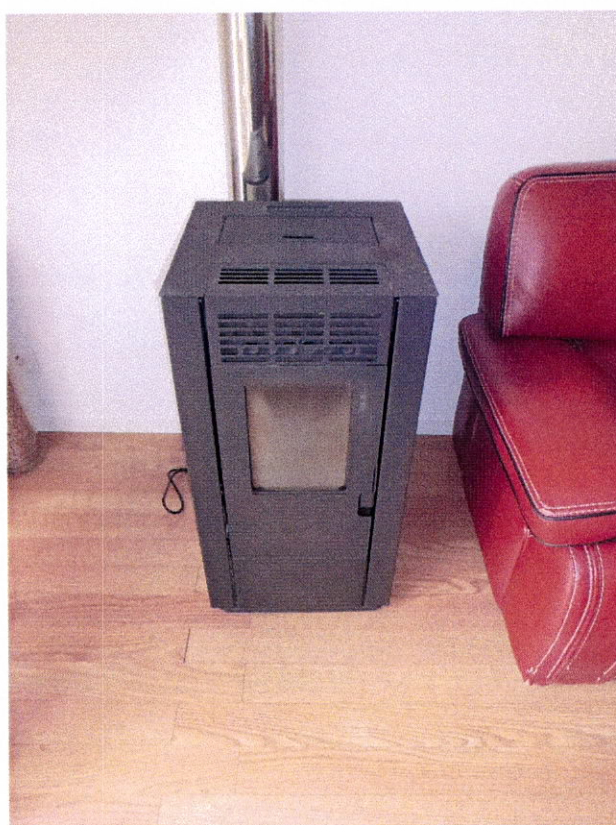
## SALON

- Parquet au sol,
- Murs et plafond peints,
- Spots intégrés au plafond,
- Deux radiateurs électriques,
- Un poêle à granules,
- Trois vitrages fixes,
- Une porte-fenêtre donnant sur le jardin.

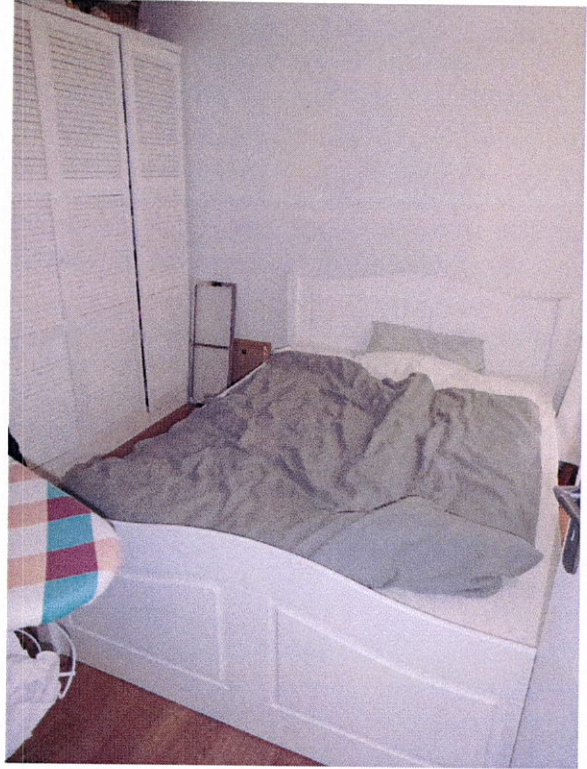
## 2EME CHAMBRE

- Parquet au sol,
- Murs et plafond peints,
- Une fenêtre et un vitrage fixe donnant sur le patio,
- Un radiateur électrique.

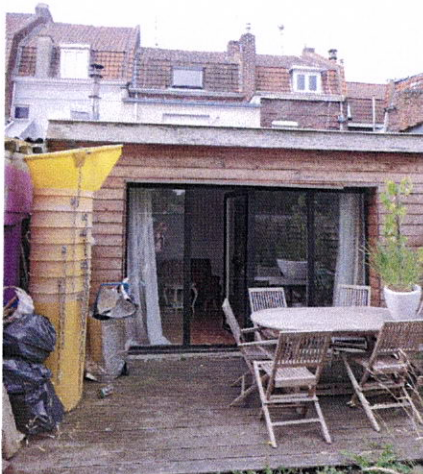
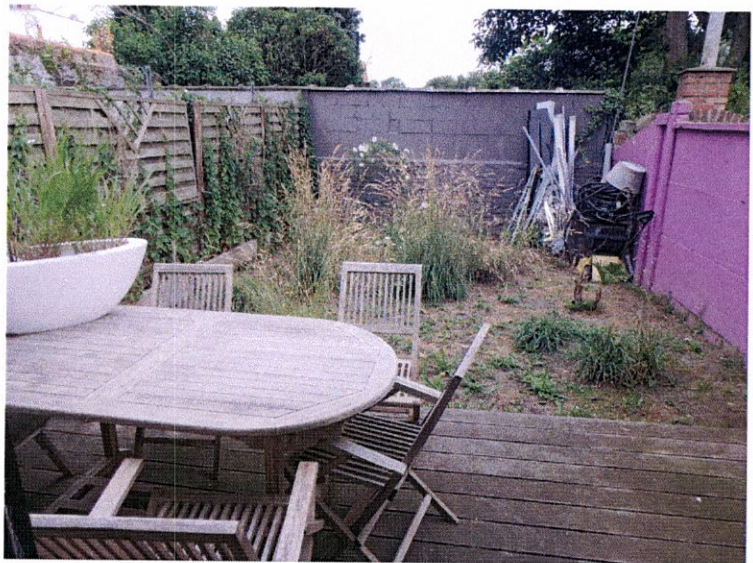
## JARDIN SUR ARRIERE

- Ensemble non entretenu,
- Terrasse en bois.
