## PROCÈS VERBAL DE CONSTAT ET DE DESCRIPTION L'AN DEUX MILLE VINGT-DEUX, LE VINGT AVRIL

Certifie m'être transporté ce jour à **WATTRELOS (59150) 453 rue de la Martinoire**, à l'effet de procéder à la description de l'immeuble qui s'y dresse, figurant au cadastre Section AM n°325.

## WATTRELOS 453 rue de la Martinoire

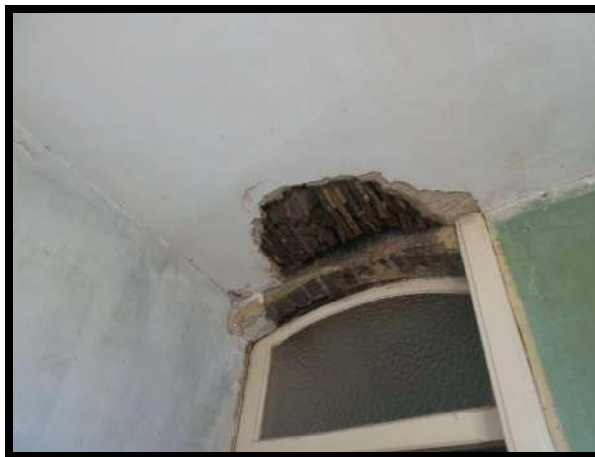
↳ Plafond peint. En périphérie de la porte donnant sur la pièce précédente, le plafond est effondré avec lattis mis à nu à ce niveau.

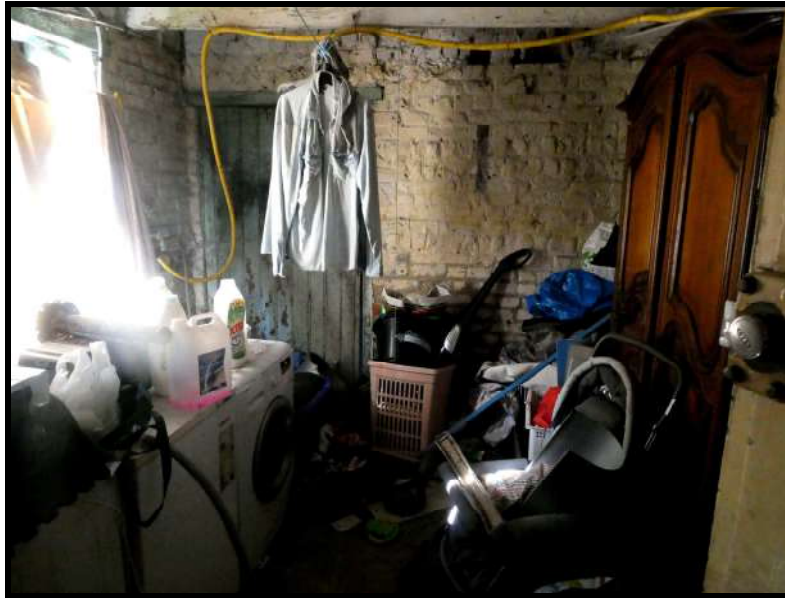
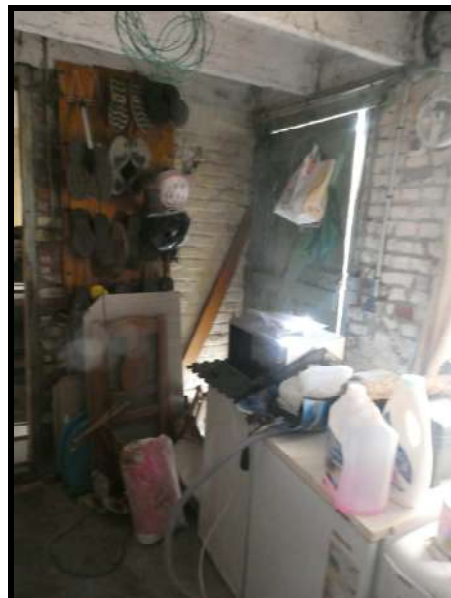
Cette pièce est éclairée par une fenêtre avec vitrages manquants.

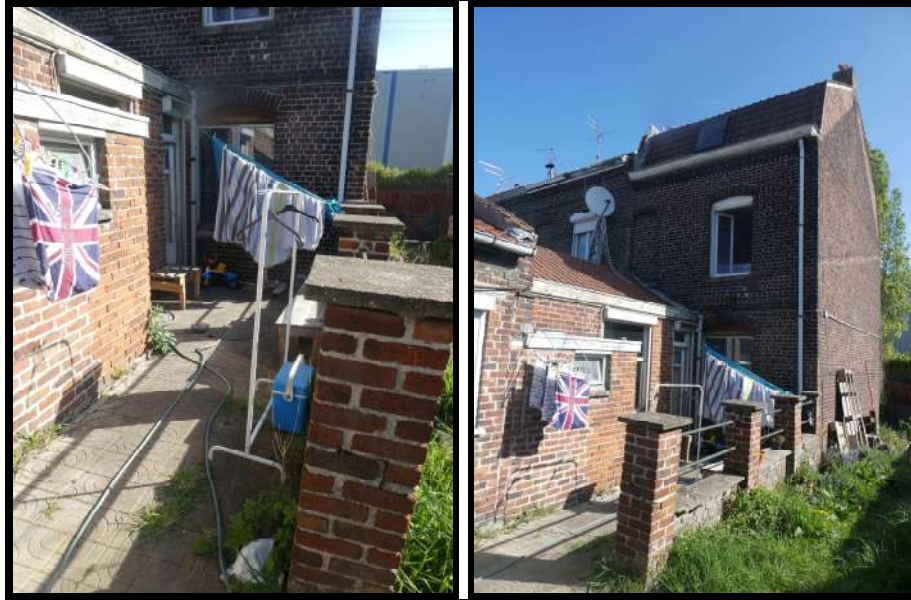
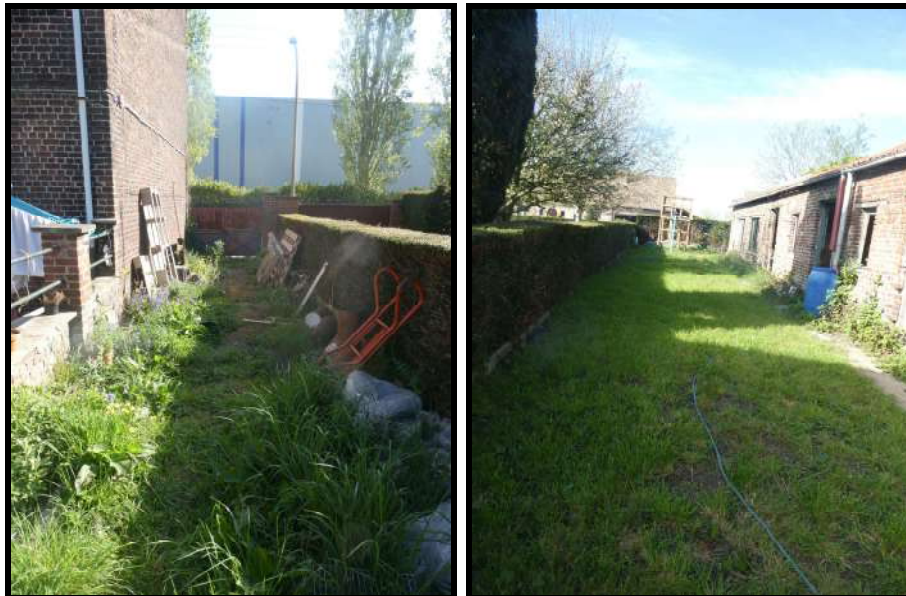
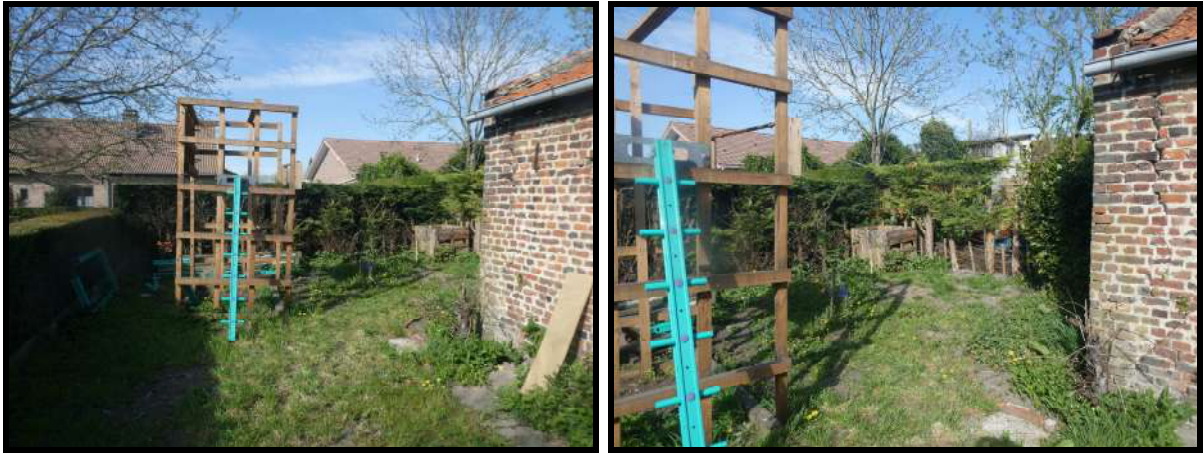
Depuis le portail sur rue, on accède à une partie engazonnée non entretenue distribuant un jardin et des dépendances, le tout non entretenu.

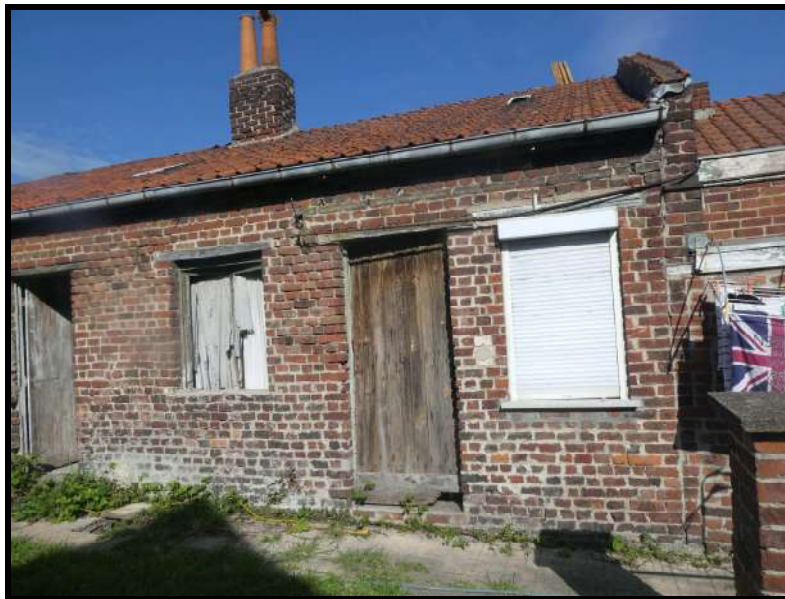
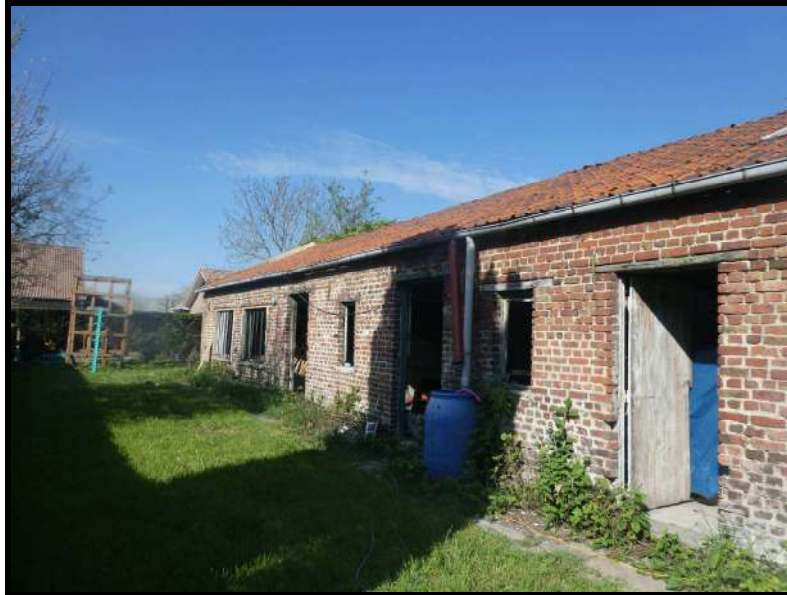
Ces dépendances sont vétustes et présentent un sol dalle brut, des murs et plafond identiques à la première dépendance.

Les fenêtres de ces dépendances sont dépourvues de vitrage et certaines, de porte d'accès.

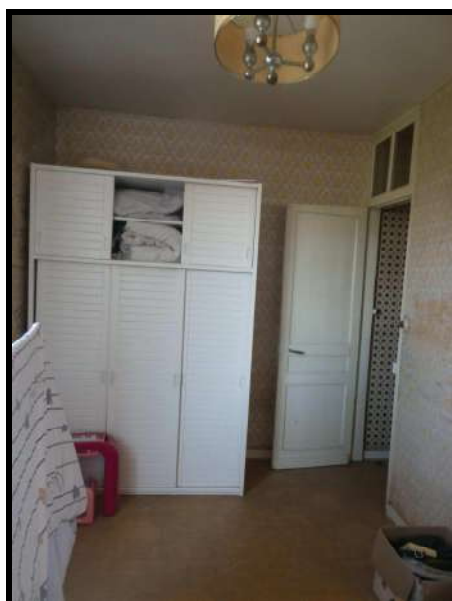
Cette pièce est éclairée par une menuiserie pvc dont la persienne est hors service.  
Il existe un point lumineux au plafond.

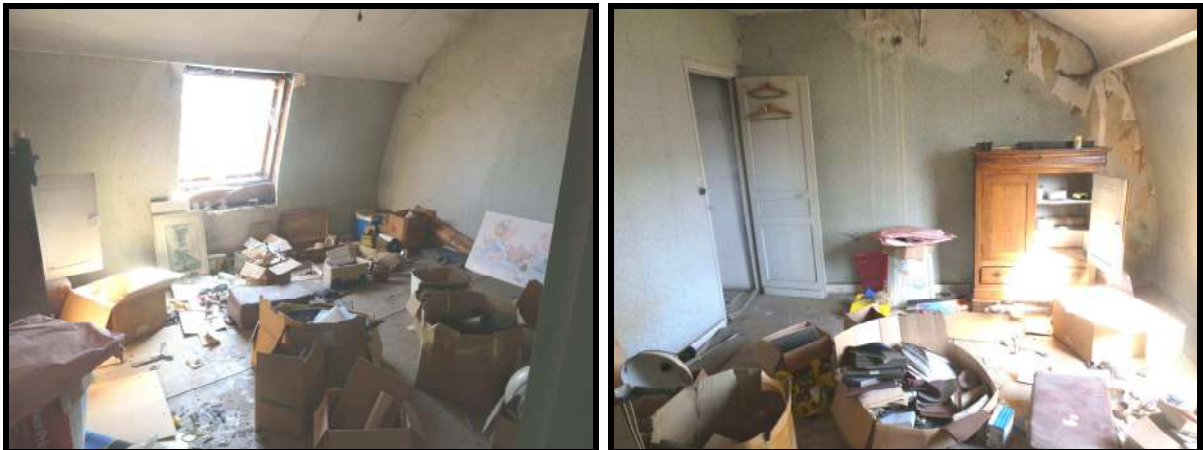
A noter que des fissures significatives sont présentes.
