PROCÈS VERBAL DE CONSTAT ET DE DESCRIPTION

L'AN DEUX MILLE VINGT-DEUX, LE NEUF MARS

Certifie m'être transporté ce jour à **MONS-EN-BAROEUL 37 rue Jules Ferry, Résidence Athéna, appartement 219 au 14^{ème} étage**, à l'effet de procéder à la description du lot 219 de l'ensemble immobilier figurant au cadastre Section AK n°193.

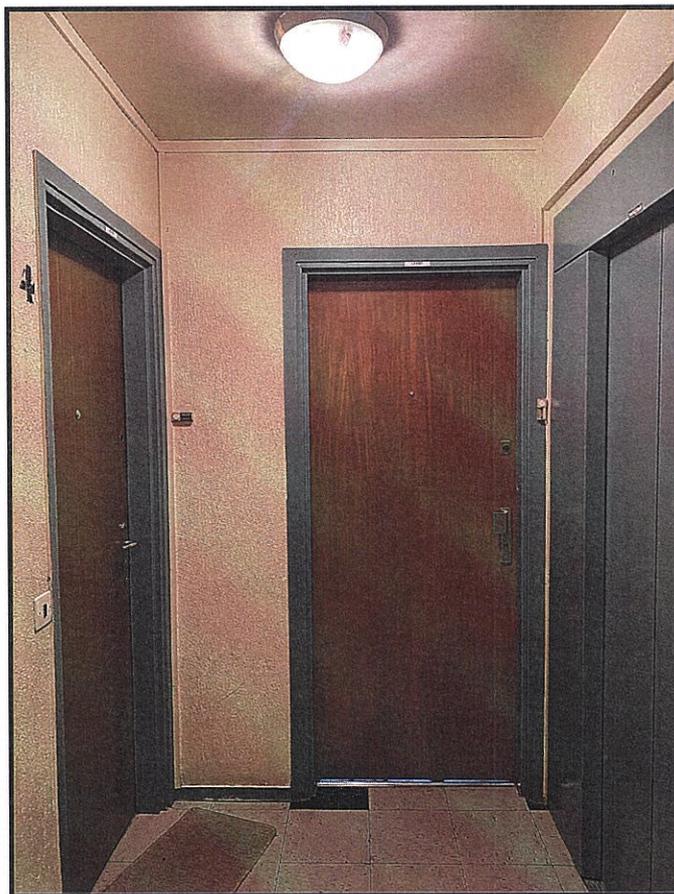
Entrée

Accès à l'appartement par une porte en bois de placage stratifié, équipée de deux serrures, plaque de propreté.

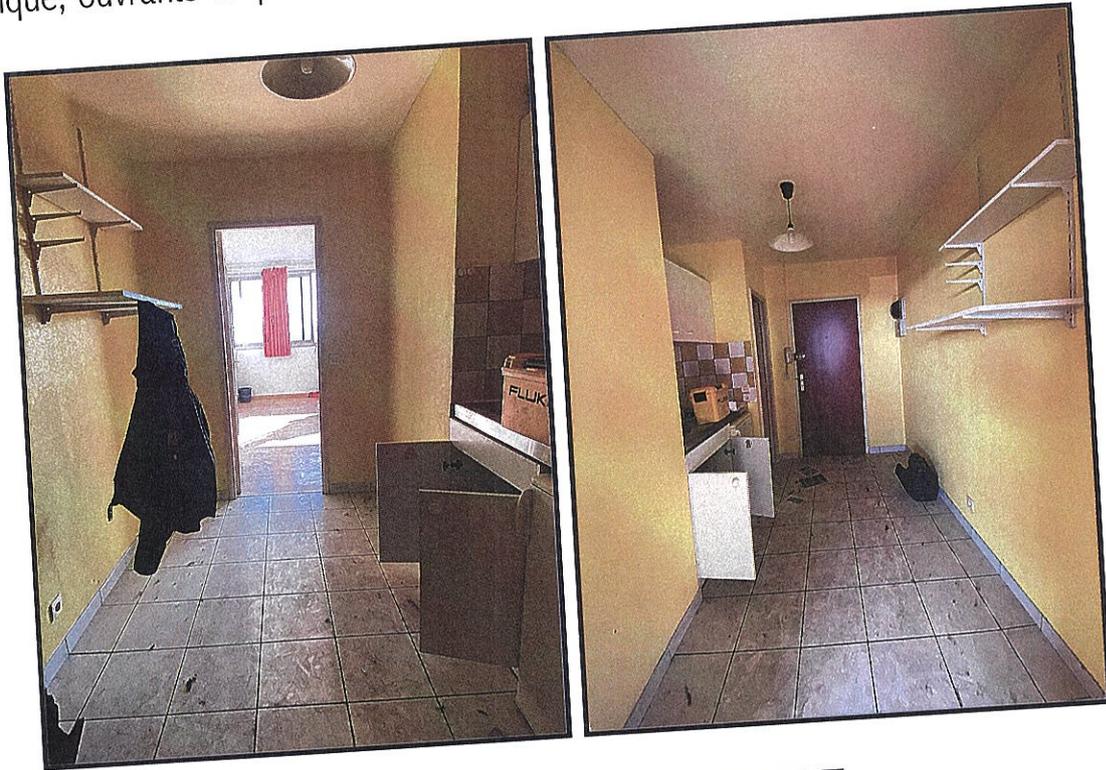
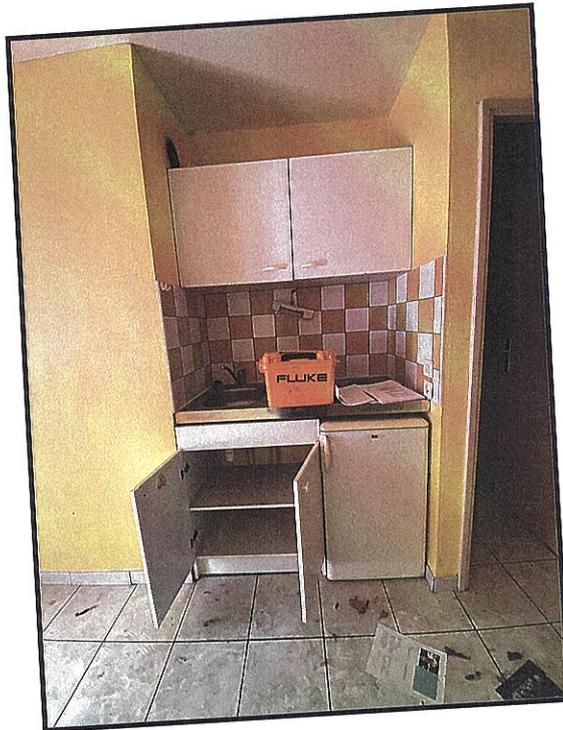
Cuisine

Une cuisine aménagée d'un meuble kitchenette avec bac évier, point de cuisson électrique, ouvrants en partie basse et en partie haute, crédence carrelée, frigo table top.

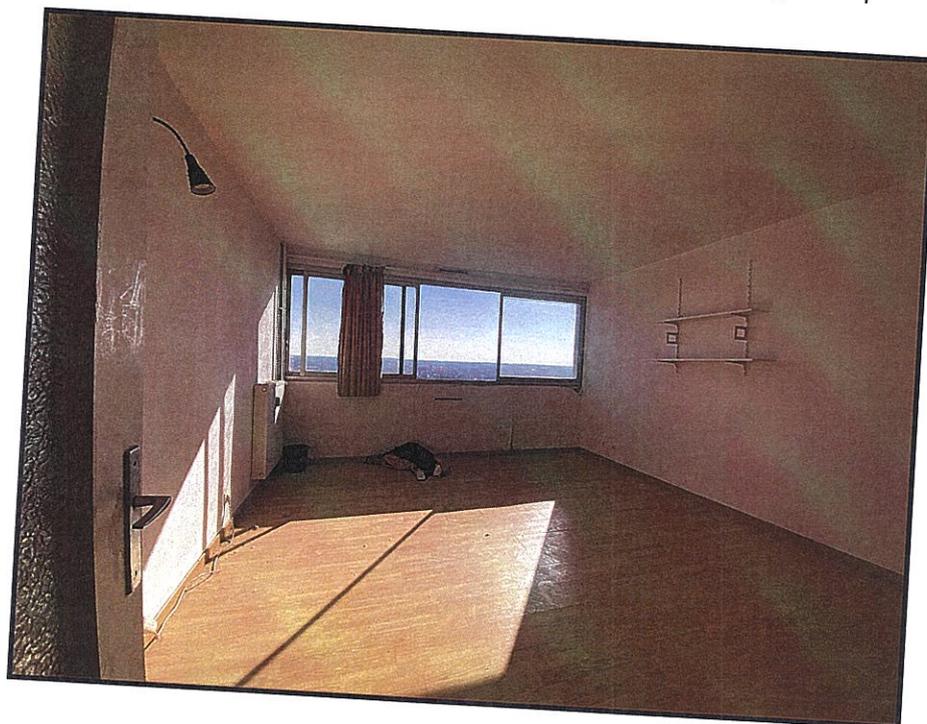
Un châssis de fenêtre aluminium d'origine, coulissant, avec vitrage simple.

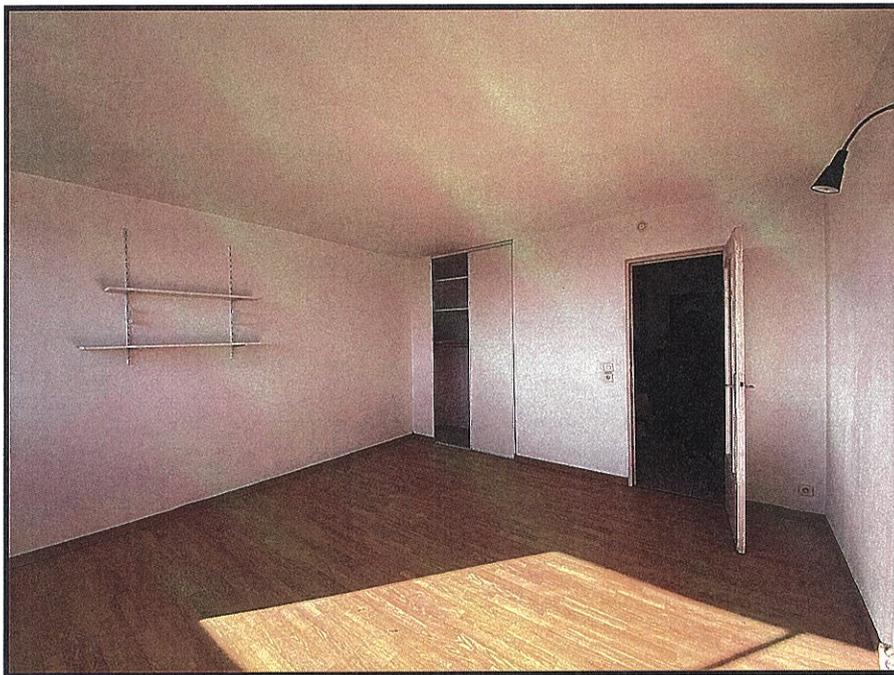
Présence d'un espace dressing, délimité par deux panneaux coulissants stratifiés.

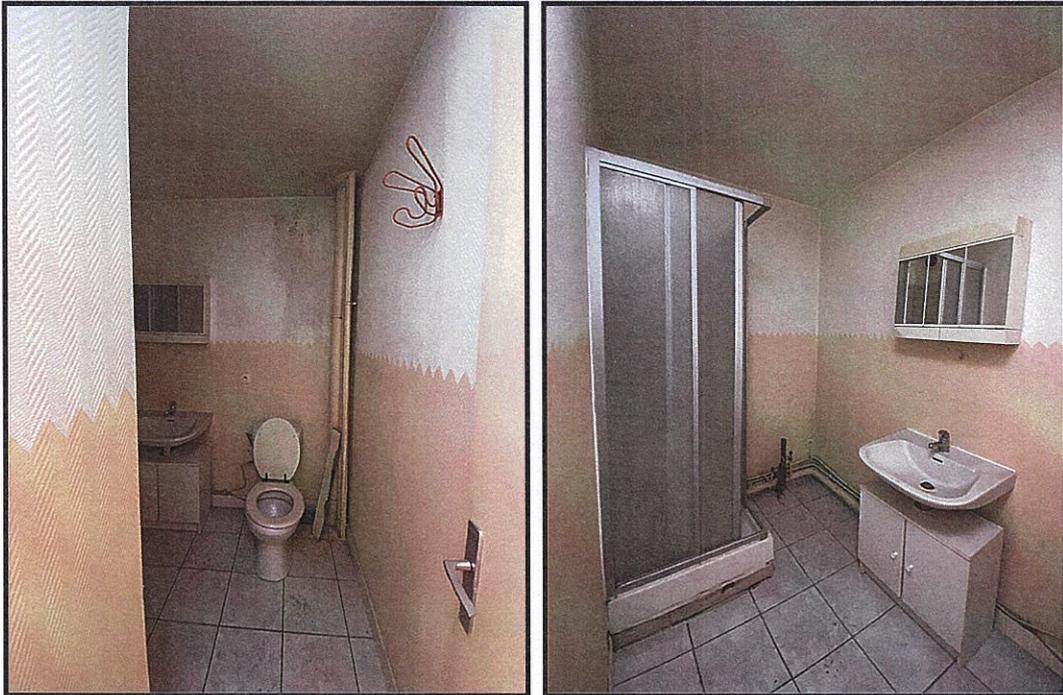
Salle d'eau - wc

On y accède depuis l'espace cuisine par une porte en bois équipée de quincailleries.

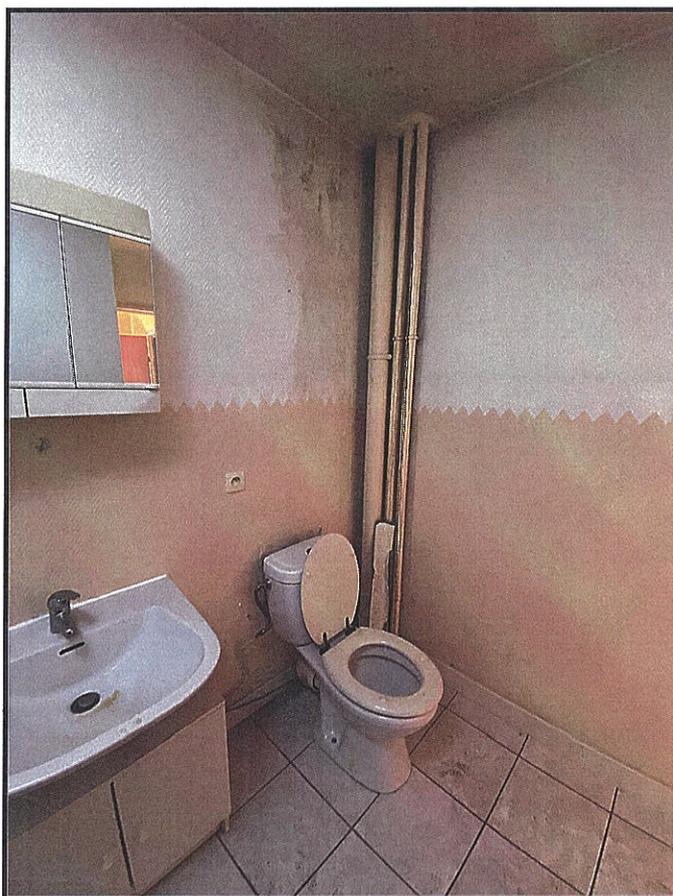
Sur la droite du siège wc, présence d'une descente d'eau.

☞ Il existe une importante trace de ruissellement et une trace d'un dégât des eaux, sur le papier peint.
