CERTIFICAT DE SUPERFICIE

A DESIGNATION DU BATIMENT	
Nature du bâtiment : Appartement	Adresse : 77 rue de Lille 59200 TOURCOING
Nombre de Pièces :	:
Etage : 2ème	Porte : 44
Numéro de lot : 40	Propriété de: 5932
Référence Cadastre : Section HL 11	77 Rue de Lille
<u>Annexes :</u>	59200 TOURCOING
Cave : 94	Mission effectuée le :
Autres Lot : (110)	Date de l'ordre de mission : 07/11/2022
	N° Dossier : 5932 5932 04.11.22 C
Le Technicien déclare que la superficie du bien ci-dessus désigné, est égale à :	
Total : 91,80 m² (Quatre-vingt-onze mètres carrés quatre-vingts)	
Commentaires : Néant

Rapport de mission de repérage des matériaux et produits contenant de l'amiante pour l'établissement du constat établi à l'occasion de la vente d'un immeuble bâti

RAPPORT D'ESSAI N° IT022211-8828 EN DATE DU 14/11/2022 RECHERCHE ET IDENTIFICATION D'AMIANTE SUR UN PRELEVEMENT DE MATERIAU

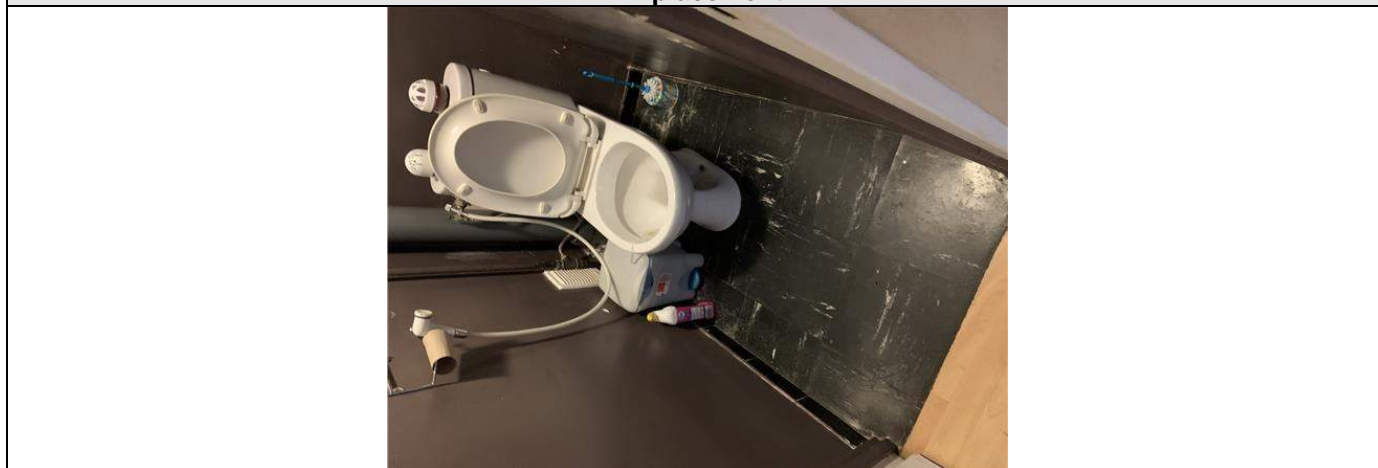
PRELEVEMENT : P001

Nom du client	Numéro de dossier	Pièce ou local
5932	5932 5932 04.11.22	2ème - WC
Matériau	Date de prélèvement	Nom de l'opérateur
Dalles plastiques	04/11/2022	DESBUISSON victor
Localisation	Résultat	
Plancher - Sol	Présence d'amiante

Résultat de la grille d'évaluation

Evaluation périodique

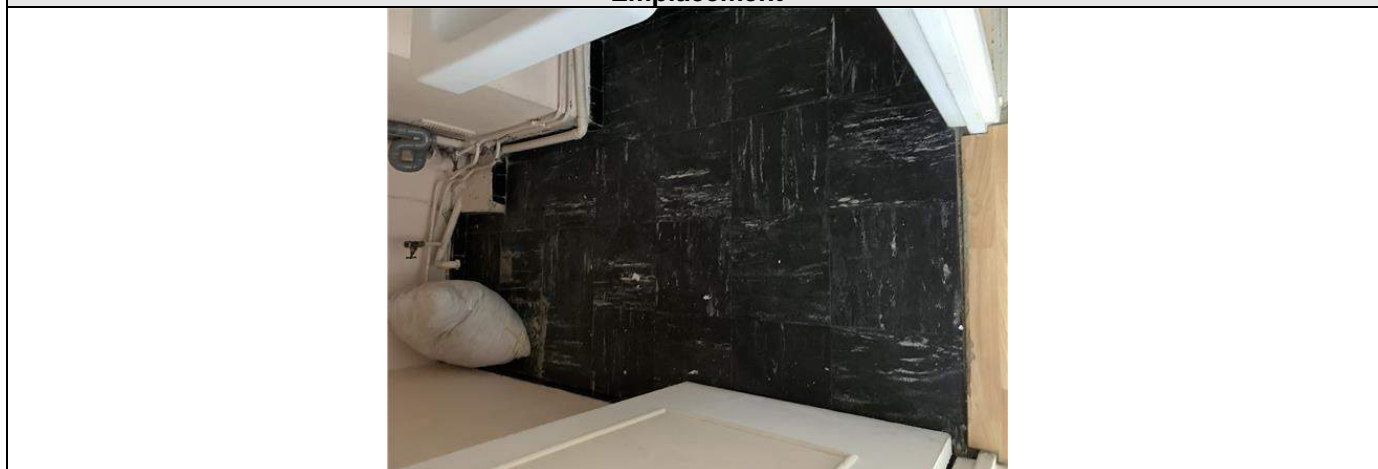
PRELEVEMENT : P001

Nom du client	Numéro de dossier	Pièce ou local
5932	5932 5932 04.11.22	2ème - Salle d'eau
Matériau	Date de prélèvement	Nom de l'opérateur
Dalles plastiques	04/11/2022	DESBUISSON victor
Localisation	Résultat	
Plancher - Sol	Présence d'amiante

Résultat de la grille d'évaluation

Evaluation périodique

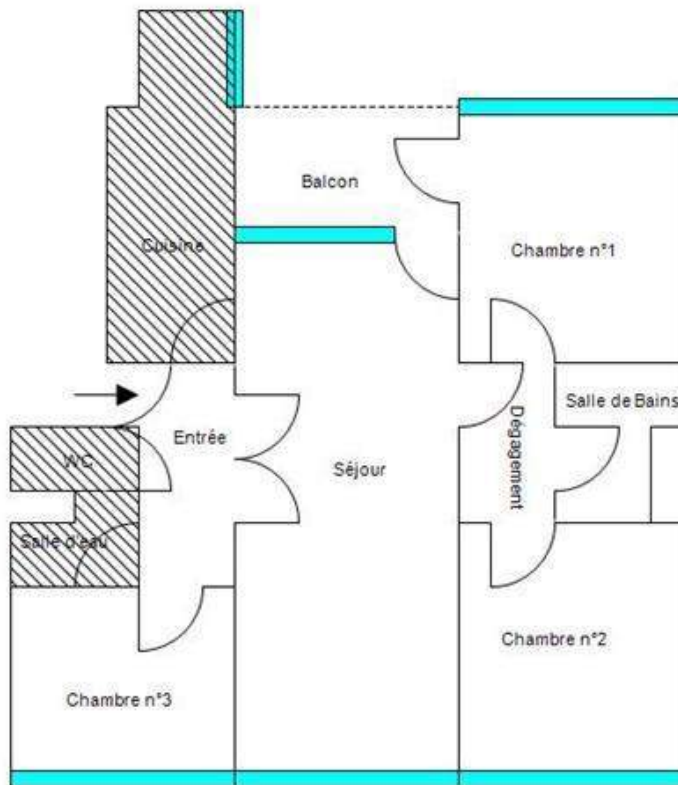
PLANCHE DE REPERAGE USUEL

<p>Plancher : P1 Dalles plastiques Présence d'amiante</p>	
--	--	--

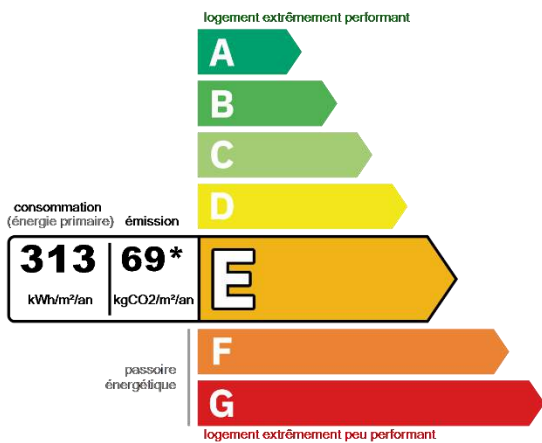
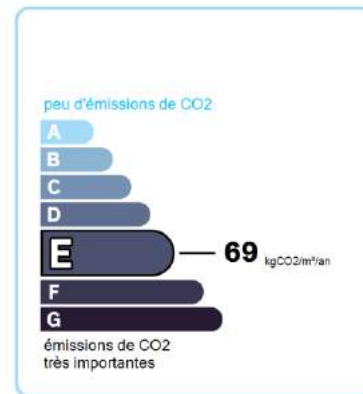
Performance énergétique

Le niveau de consommation énergétique dépend de l'isolation du logement et de la performance des équipements. Pour l'améliorer, voir pages 5 à 6

Ce logement émet 6364 kg de CO₂ par an, soit l'équivalent de 32974 km parcourus en voiture. Le niveau d'émissions dépend principalement des types d'énergies utilisées (bois, électricité, gaz, fioul, etc.)
