CERTIFICAT DE SUPERFICIE

Nature du bâtiment : Appartement	Adresse : 3 rue Arthur Bacro 59390 LYS-LEZ-LANNOY
Nombre de Pièces :	
Etage : 2ème	Propriété de: 6320 3 Rue Arthur Bacro 59390 LYS-LEZ-LANNOY
Numéro de lot : 111	
Référence Cadastrale : Section AK n°816	Mission effectuée le : 19/06/2024
<u>Annexes :</u>	Date de l'ordre de mission : 13/06/2024
Cave : 129	N° Dossier : 6320 6320 19.06.24 C

Rapport de mission de repérage des matériaux et produits contenant de l'amiante pour l'établissement du constat établi à l'occasion de la vente d'un immeuble bâti

DPE diagnostic de performance énergétique (logement)

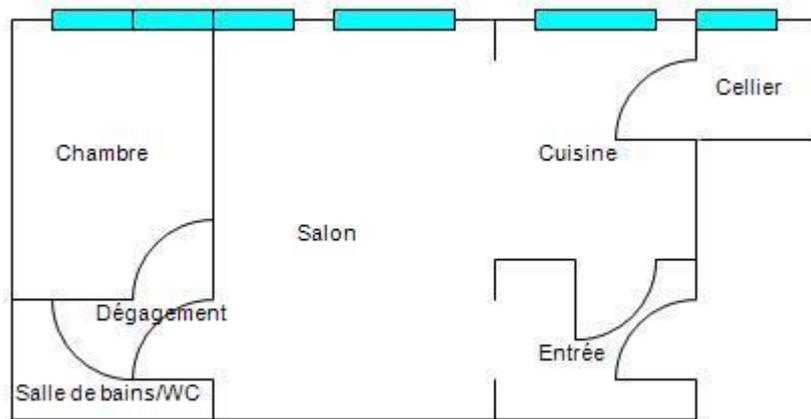
Croquis

Pièce ou Local	Etage	Surface	Commentaire
Entrée	2ème	4,79 m ²	Y compris placard
Salon	2ème	16,31 m ²	
Dégagement	2ème	0,64 m ²	
Salle de bains/WC	2ème	3,10 m ²	
Chambre	2ème	8,96 m ²	
Cuisine	2ème	7,70 m ²	
Cellier	2ème	1,93 m ²	
Total		43,44 m²

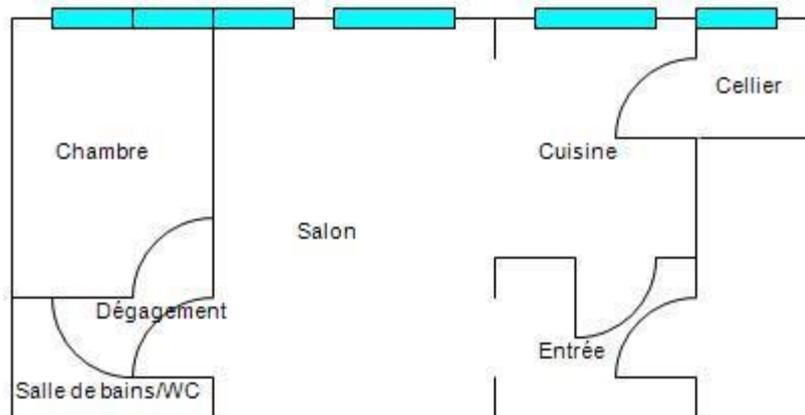
ANNEXE 1 – CROQUIS

PLANCHE DE REPERAGE USUEL				Adresse de l'immeuble :	3 rue Arthur Bacro 59390 LYS-LEZ-LANNOY
N° dossier :	6320 6320 19.06.24				
N° planche :	1/1	Version :	0	Type :	Croquis
Origine du plan :	Cabinet de diagnostics			Bâtiment – Niveau :	Croquis

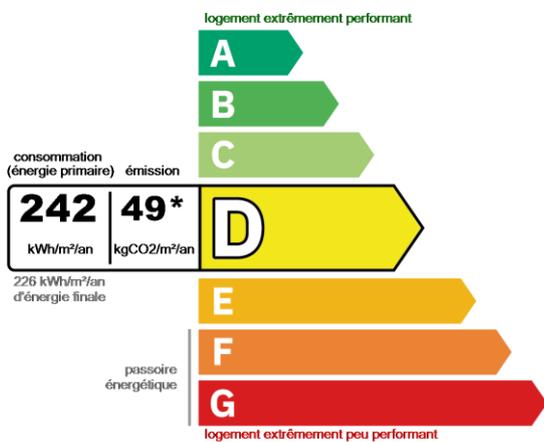
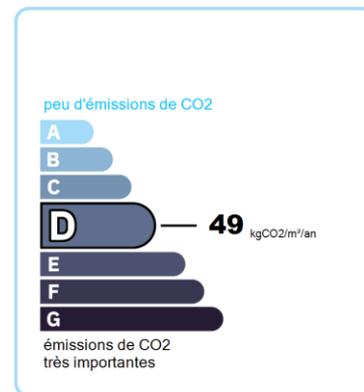
Performance énergétique et climatique

Le niveau de consommation énergétique dépend de l'isolation du logement et de la performance des équipements. Pour l'améliorer, voir pages 5 à 6

Ce logement émet 2145 kg de CO₂ par an, soit l'équivalent de 11114 km parcourus en voiture. Le niveau d'émissions dépend principalement des types d'énergies utilisées (bois, électricité, gaz, fioul, etc.)

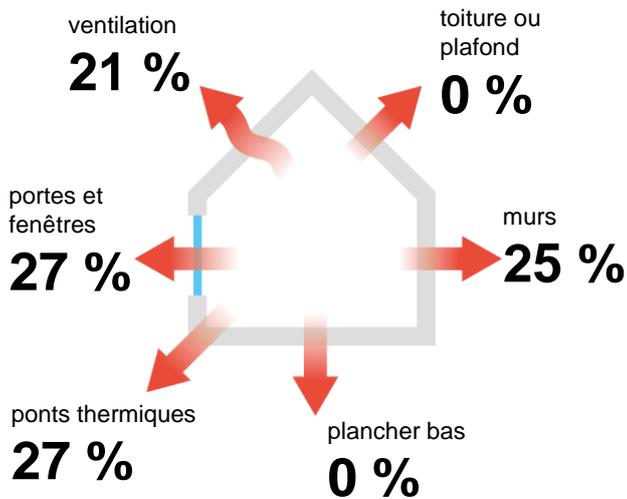
Schéma des déperditions de chaleur

Performance de l'isolation
