## CERTIFICAT DE SUPERFICIE

Nature du bâtiment :	<b>Appartement</b>	Adresse :	<b>Résidence Toison d'Or 70 Centre de Gaulle 59200 TOURCOING</b>
Nombre de Pièces :		Porte :	<b>42</b>
Etage :	<b>9ème</b>	Propriété de:	<b>6252 Résidence Toison d'Or 70 Centre de Gaulle 59200 TOURCOING</b>
Numéro de lot :	<b>42</b>	Mission effectuée le :	<b>24/04/2024</b>
Référence Cadastre :	<b>Section EZ n°179 et 181</b>	Date de l'ordre de mission :	<b>05/04/2024</b>
Annexes :		N° Dossier :	<b>6252 6252 24.04.24 C</b>
Cave :	<b>117</b>

## Rapport de mission de repérage des matériaux et produits contenant de l'amiante pour l'établissement du constat établi à l'occasion de la vente d'un immeuble bâti

# DPE diagnostic de performance énergétique (logement)

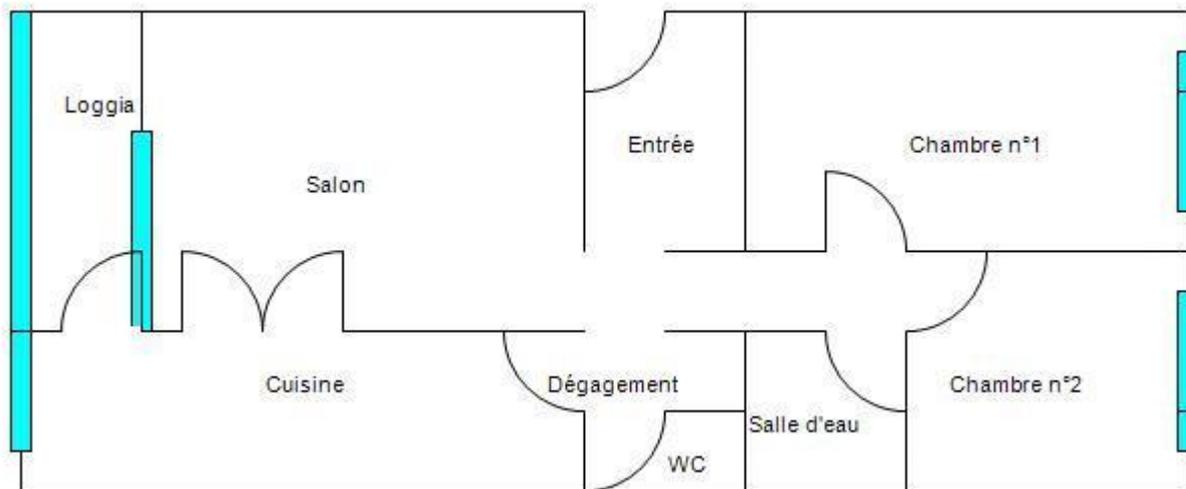
## ANNEXE 1 – CROQUIS

PLANCHE DE REPERAGE USUEL				Adresse de l'immeuble :	Résidence Toison d'Or 70 Centre de Gaulle 59200 TOURCOING
N° dossier :	6252 6252 24.04.24				
N° planche :	1/1	Version :	0	Type :	Croquis
Origine du plan :	Cabinet de diagnostics			Bâtiment – Niveau :	Croquis

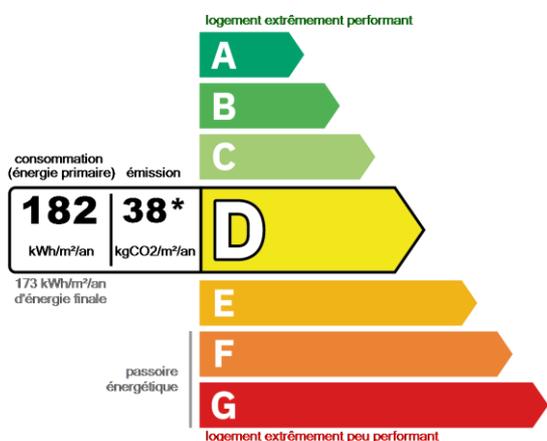
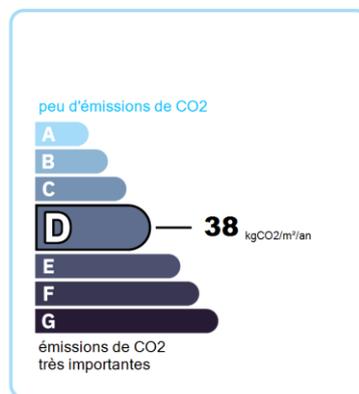
Le niveau de consommation énergétique dépend de l'isolation du logement et de la performance des équipements. Pour l'améliorer, voir pages 5 à 6

Ce logement émet 2905 kg de CO<sub>2</sub> par an, soit l'équivalent de 15050 km parcourus en voiture. Le niveau d'émissions dépend principalement des types d'énergies utilisées (bois, électricité, gaz, fioul, etc.)

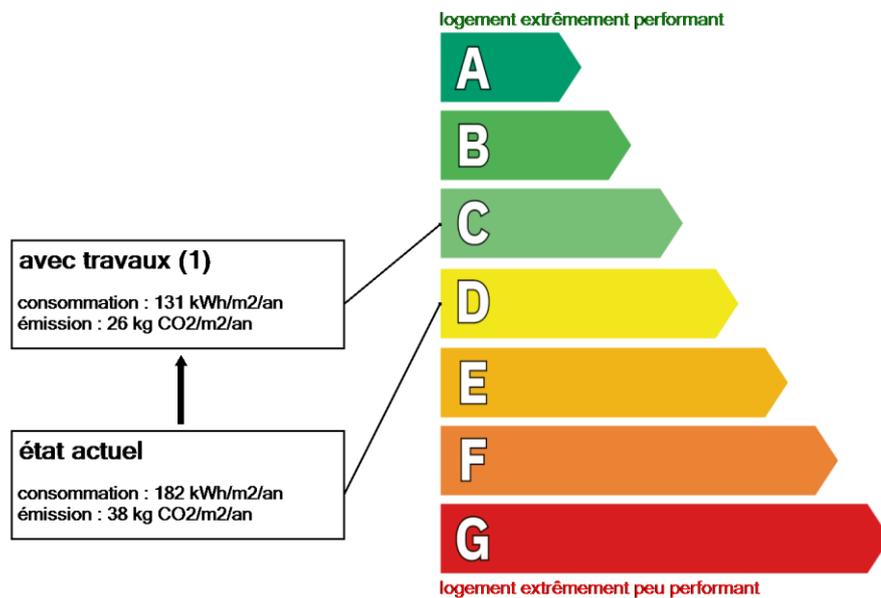
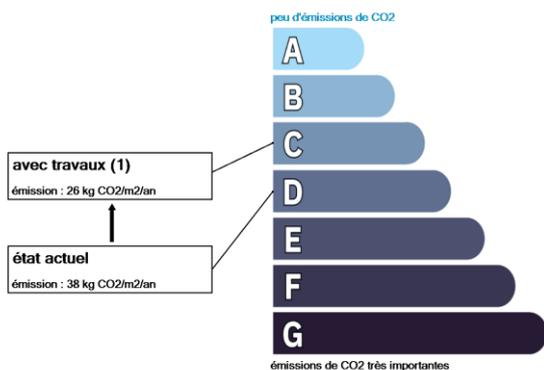
Évolution de la performance après travaux

Dont émissions de gaz à effet de serre
