Habitation (Parties privatives d'immeuble collectif d'habitation)

- **ERP,**
- **Certificat de superficie,**
- **Constat Amiante - Avant vente,**
- **CREP**

3 rue du President Kennedy

Lots : 8, 9, 10, 11, 12

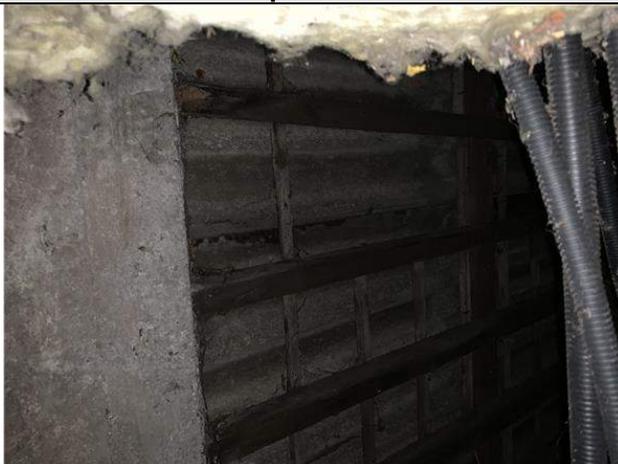
ELEMENT : Couverture

N° Local	Local	Etage	Elément	Zone	Matériau / Produit	Liste	Critère(s) ayant permis de conclure	Etat de dégradation	Photo
40	Séjour (Lot 12)	2ème	Couverture	Plafond	Fibre ciment (Plaques ondulées)	B	Jugement personnel	Matériaux non dégradé

N° Local	Local / Partie d'immeuble	Etage	Elément	Zone	Matériau / Produit	Liste	Présence	Critère(s) ayant permis de conclure	Etat de dégradation	Obligation / Préconisation
40	Séjour (Lot 12)	2ème	Couverture	Plafond	Fibre ciment (Plaques ondulées)	B	A	Jugement personnel	MND	EP

Nom du client	Numéro de dossier	Pièce ou local
5749	5749 5749 10.12.21	2ème - Séjour (Lot 12)
Matériau	Date de prélèvement	Nom de l'opérateur
Fibre ciment (Plaques ondulées)		DESBUISSON victor
Localisation	Résultat	
Couverture - Plafond	Présence d'amiante	
Résultat de la grille d'évaluation		
Evaluation périodique		
Emplacement

- a) contrôler périodiquement que l'état de dégradation des matériaux et produits concernés ne s'aggrave pas, et, le cas échéant, que leur protection demeure en bon état de conservation ;
- b) rechercher, le cas échéant, les causes de dégradation et prendre les mesures appropriées pour les supprimer.

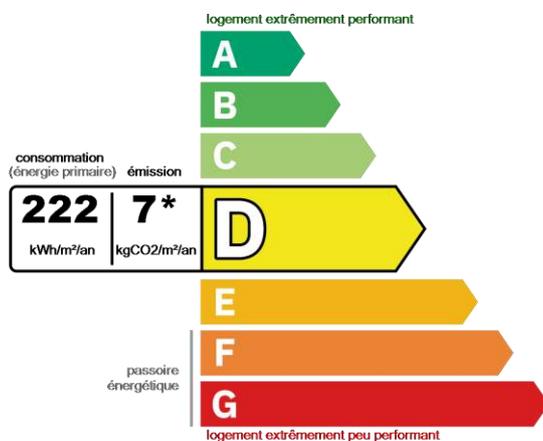
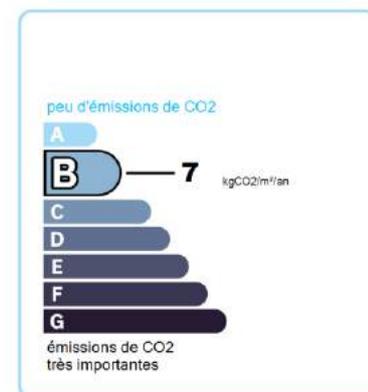
Performance énergétique

Le niveau de consommation énergétique dépend de l'isolation du logement et de la performance des équipements.

Ce logement émet 507 kg de CO₂ par an, soit l'équivalent de 2626 km parcourus en voiture.

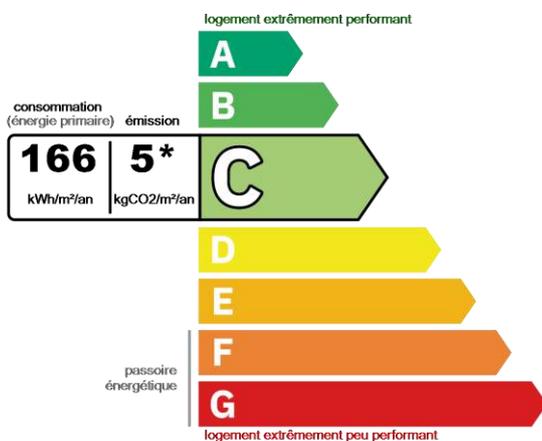
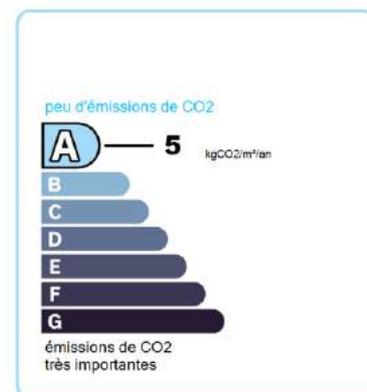
Performance énergétique

Le niveau de consommation énergétique dépend de l'isolation du logement et de la performance des équipements.

Ce logement émet 515 kg de CO₂ par an, soit l'équivalent de 2670 km parcourus en voiture.

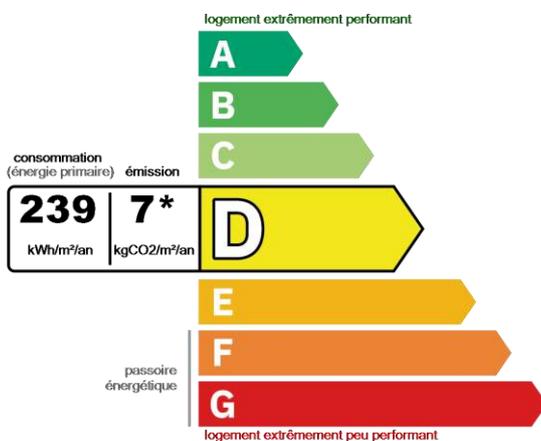
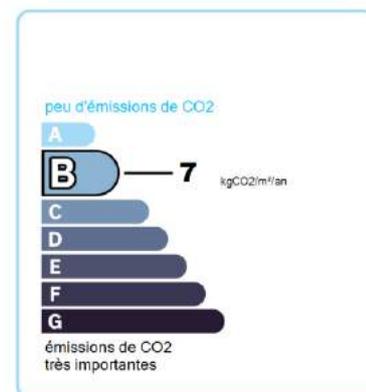
Performance énergétique

Le niveau de consommation énergétique dépend de l'isolation du logement et de la performance des équipements.

Ce logement émet 442 kg de CO₂ par an, soit l'équivalent de 2292 km parcourus en voiture.

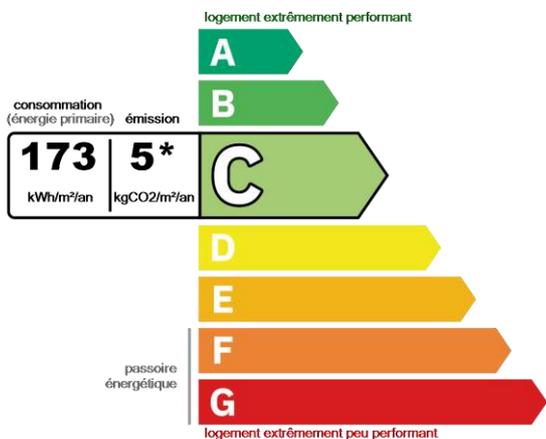
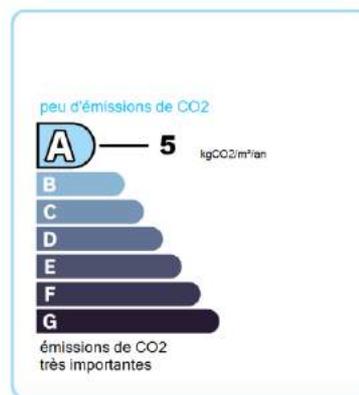
Performance énergétique

Le niveau de consommation énergétique dépend de l'isolation du logement et de la performance des équipements.

Ce logement émet 452 kg de CO₂ par an, soit l'équivalent de 2342 km parcourus en voiture.
