Etat des Risques et Pollutions

Adresse du bien
 71 Rue de Roubaix
 59200 Tourcoing

Rapport de mission de repérage des matériaux et produits contenant de l'amiante pour l'établissement du constat établi à l'occasion de la vente d'un immeuble bâti

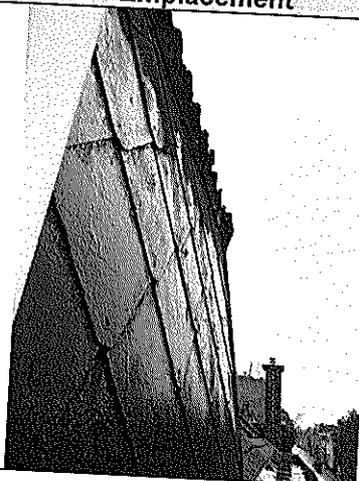
ELEMENT : Brisis		
Nom du client	Numéro de dossier	Pièce ou local
5318	5318 5318 08.07.20	2ème - Chambre n°3 (APPT)
Matériau	Date de prélèvement	Nom de l'opérateur
Fibre ciment (Ardoises)		DESBUISSON Victor
Localisation	Résultat	
Brisis - Toit	Présence d'amiante	
Résultat de la grille d'évaluation		
Evaluation périodique		
Emplacement

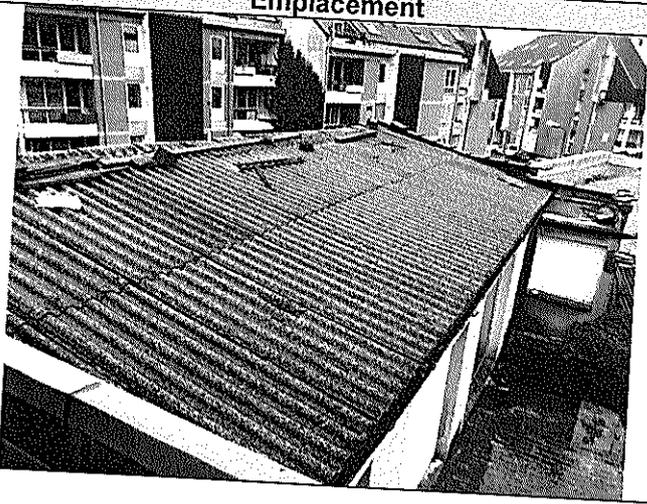
ELEMENT : Couverture		
Nom du client	Numéro de dossier	Pièce ou local
5318	5318 5318 08.07.20	1er - Salle à Manger/Cuisine (APPT)
Matériau	Date de prélèvement	Nom de l'opérateur
Fibre ciment (Plaques ondulées)		DESBUISSON Victor
Localisation	Résultat	
Couverture - Toit	Présence d'amiante	
Résultat de la grille d'évaluation		
Evaluation périodique		
Emplacement

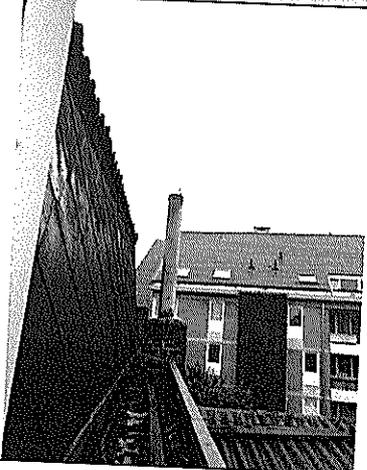
ELEMENT : Conduit de cheminée		
Nom du client 5318	Numéro de dossier 5318 5318 08.07.20	Pièce ou local 1er - DGT4 (APPT)
Matériau Fibre ciment	Date de prélèvement	Nom de l'opérateur DESBUISSON Victor
Localisation Conduit de cheminée - Toit		Résultat Présence d'amiante
Résultat de la grille d'évaluation Evaluation périodique		
Emplacement

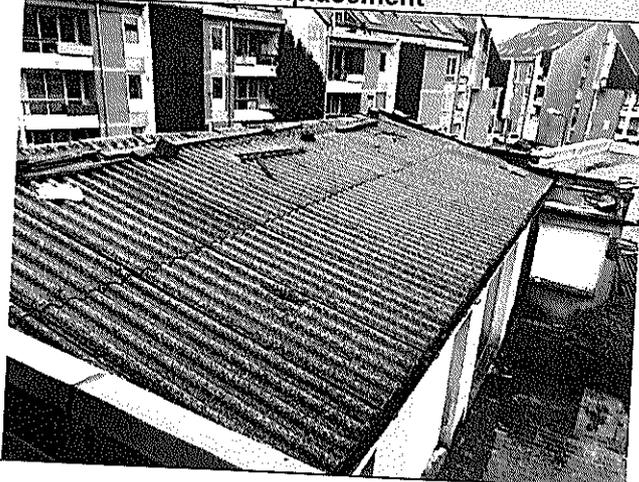
ELEMENT : Couverture		
Nom du client 5318	Numéro de dossier 5318 5318 08.07.20	Pièce ou local 1er - DGT4 (APPT)
Matériau Fibre ciment (Plaques ondulées)	Date de prélèvement	Nom de l'opérateur DESBUISSON Victor
Localisation Couverture - Toit		Résultat Présence d'amiante
Résultat de la grille d'évaluation Evaluation périodique		
Emplacement

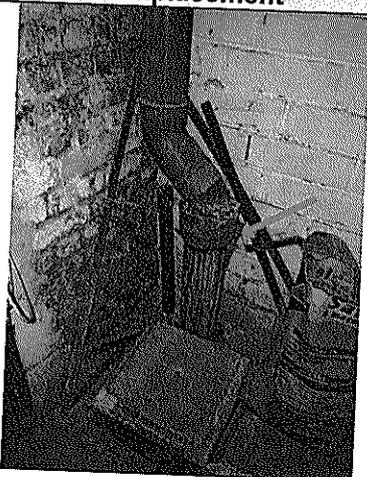
ELEMENT : Conduit de fluide		
Nom du client	Numéro de dossier	Pièce ou local
5318	5318 5318 08.07.20	RDC - Local1 (LC)
Matériau	Date de prélèvement	Nom de l'opérateur
Fibre ciment		DESBUISSON Victor
Localisation		Résultat
Conduit de fluide - C		Présence d'amiante
Résultat de la grille d'évaluation		
Evaluation périodique		
Emplacement

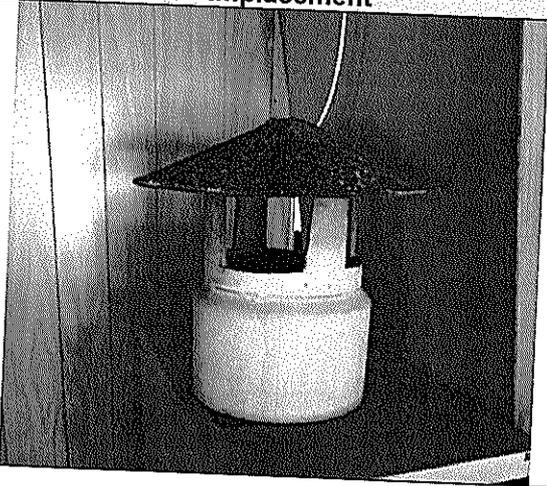
ELEMENT : Conduit de fluide		
Nom du client	Numéro de dossier	Pièce ou local
5318	5318 5318 08.07.20	1er - Local7 (LC)
Matériau	Date de prélèvement	Nom de l'opérateur
Fibre ciment		DESBUISSON Victor
Localisation		Résultat
Conduit de fluide - En vrac		Présence d'amiante
Résultat de la grille d'évaluation		
Evaluation périodique		
Emplacement

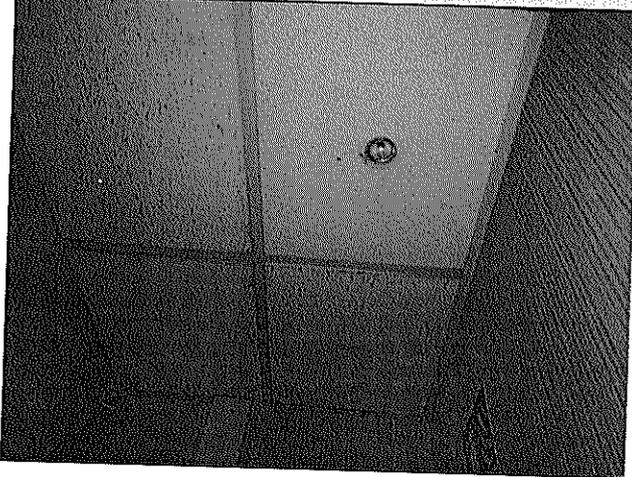
PRELEVEMENT : P001

Nom du client 5318	Numéro de dossier 5318 5318 08.07.20	Pièce ou local RDC - Réserve (CM)
Matériau Dalle minérale	Date de prélèvement 08/07/2020	Nom de l'opérateur DESBUISSON Victor
Localisation Plafond - Plafond		Résultat absence d'amiante
Emplacement

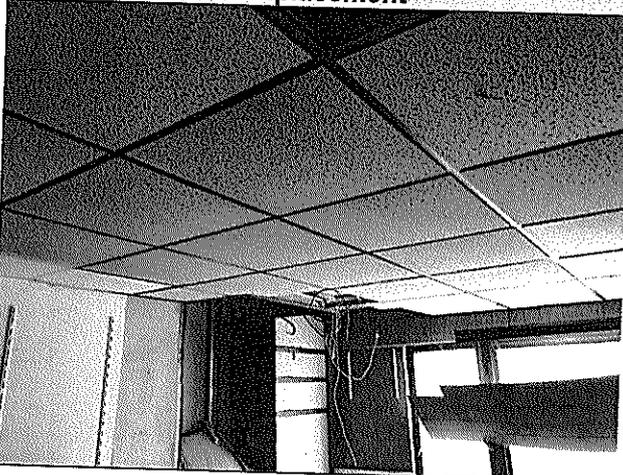
PRELEVEMENT : P002

Nom du client 5318	Numéro de dossier 5318 5318 08.07.20	Pièce ou local 1er - Local7 (LC)
Matériau Dalle minérale	Date de prélèvement 08/07/2020	Nom de l'opérateur DESBUISSON Victor
Localisation Plafond - Plafond		Résultat absence d'amiante
Emplacement

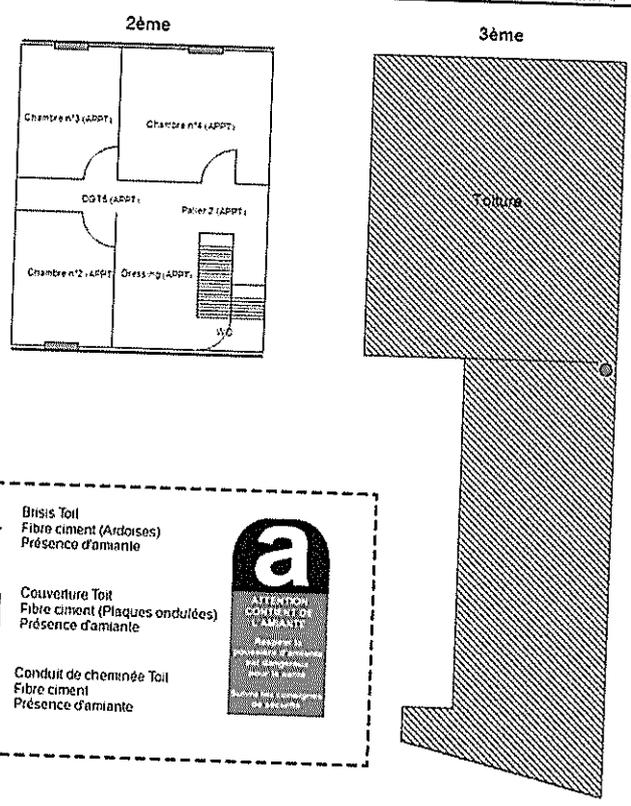
PLANCHE DE REPERAGE USUEL			
N° dossier :	5318 5318 08.07.20		
N° planche :	2/2	Version :	0
		Type :	Croquis
Adresse de l'immeuble :	71 rue de Roubaix 59200 TOURCOING		
Origine du plan :	Cabinet de diagnostics		Bâtiment - Niveau :
			Croquis N+2/Toiture

- Bris de Toit
Fibre ciment (Ardouises)
Présence d'amiante
- ▨ Couverture Toit
Fibre ciment (Plaques ondulées)
Présence d'amiante
- ⊙ Conduit de cheminée Toit
Fibre ciment
Présence d'amiante
