**5378 5378 14.10.20**

**Pour l'immeuble :**

- ERP
- Certificat de superficie,
- Constat Amiante - Avant vente,
- CREP.

102 rue de Douai

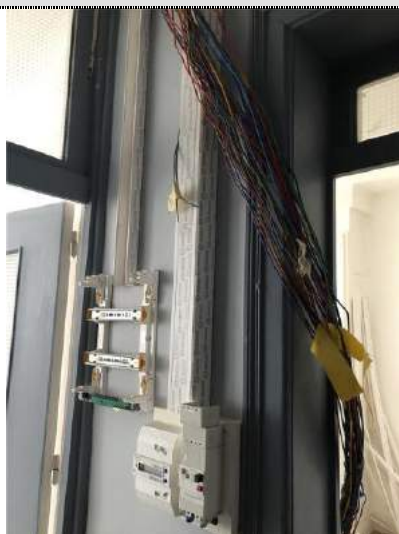
Point de contrôle N° B.4.3 a1)

Description : Au moins un CIRCUIT n'est pas protégé, à son origine, contre les surcharges et les courts-circuits.

Observation(s) Installation à reprendre dans sa globalité

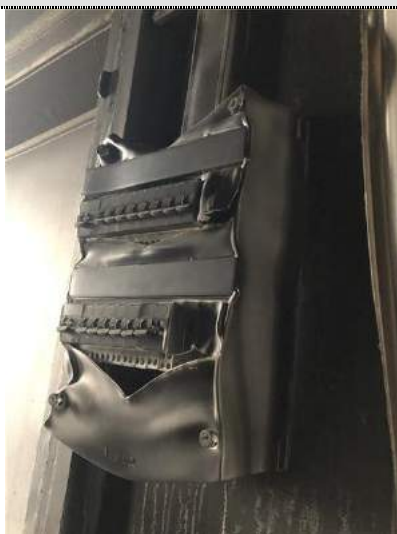
Point de contrôle N° B.7.3 a)

*Description :* L'ENVELOPPE d'au moins un matériel est manquante ou détériorée.

*Observation(s)* Appartement incendié installation à reprendre dans sa globalité
