Etat des Risques et Pollutions

215 Rue de la Malcense

59200 Tourcoing

Rapport de mission de repérage des matériaux et produits contenant de l'amiante pour l'établissement du constat établi à l'occasion de la vente d'un immeuble bâti

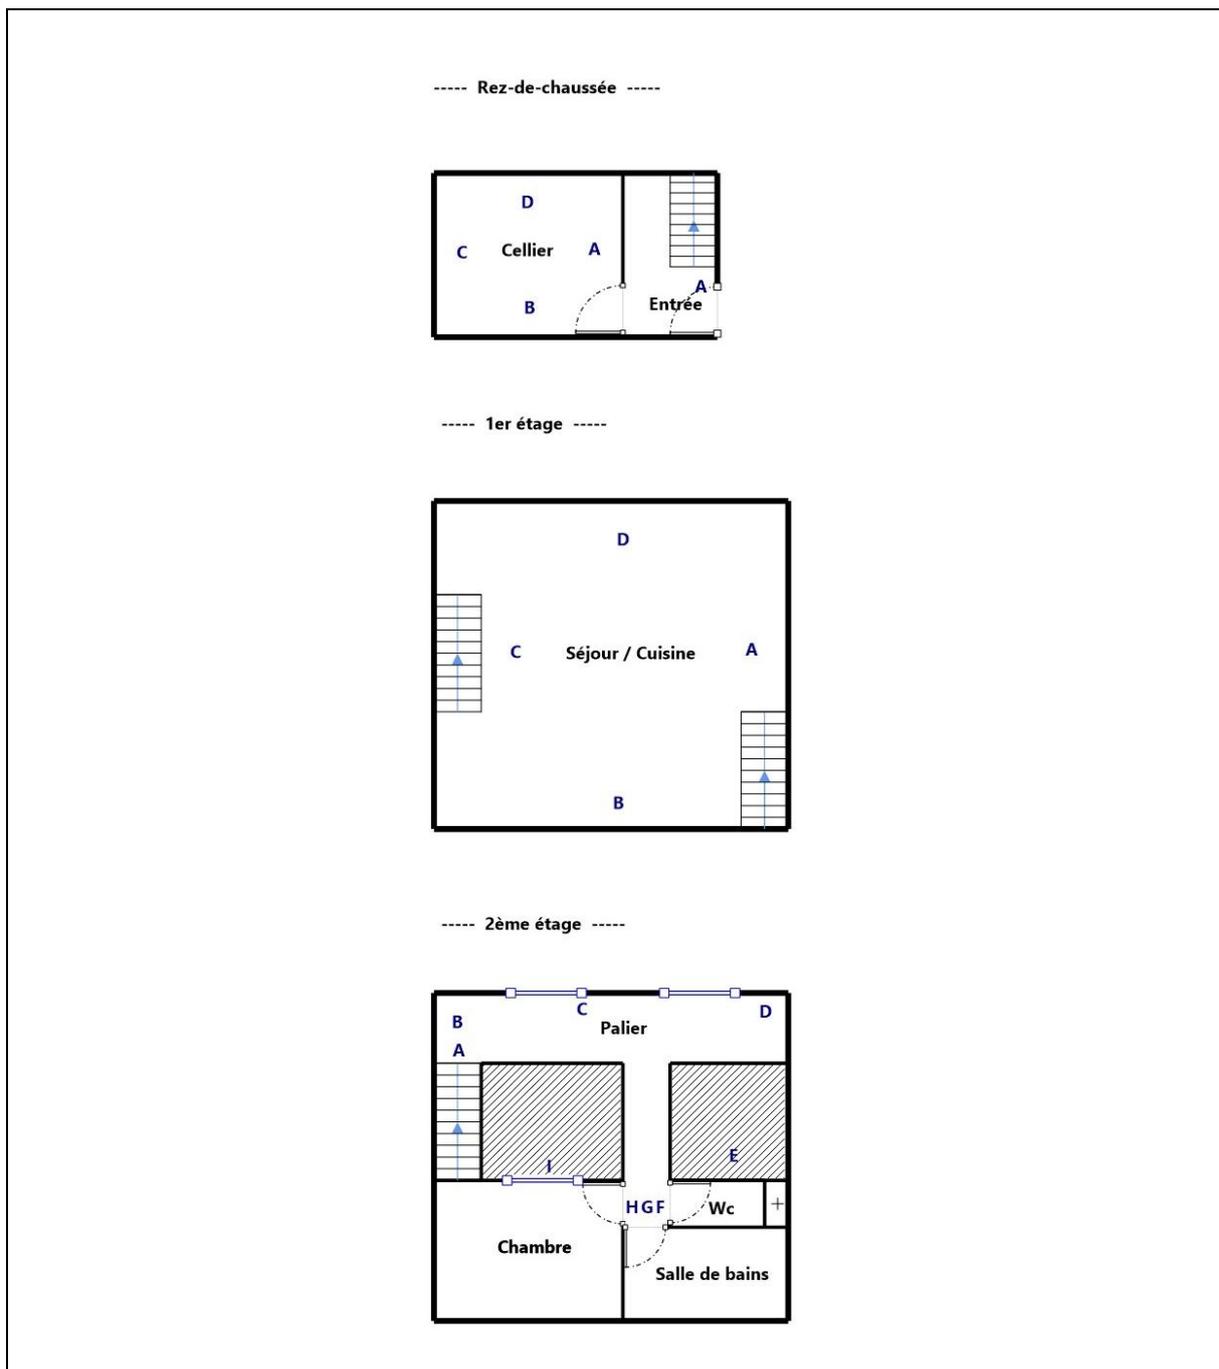
9.2 Croquis

A, B, C...	Zones de localisation des unités de diagnostic
------------	--

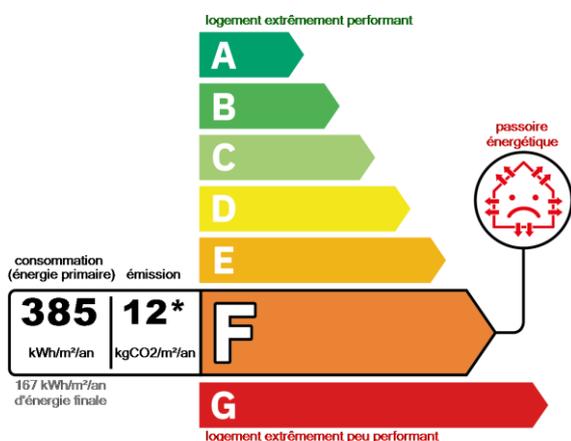
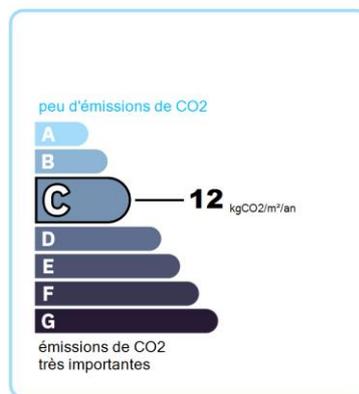
Performance énergétique et climatique

Le niveau de consommation énergétique dépend de l'isolation du logement et de la performance des équipements. Pour l'améliorer, voir pages 5 à 6

Ce logement émet 746 kg de CO₂ par an, soit l'équivalent de 3863 km parcourus en voiture. Le niveau d'émissions dépend principalement des types d'énergies utilisées (bois, électricité, gaz, fioul, etc.)
