## CERTIFICAT DE SUPERFICIE

Nature du bâtiment : <b>Maison individuelle</b>	Adresse : <b>51 rue du Trou à la Marne 62157 ALLOUAGNE</b>
Nombre de Pièces :	Propriété de: <b>5921</b>
Etage :	<b>51 Rue du Trou à la Marne 62157 ALLOUAGNE</b>
Numéro de lot :	Mission effectuée le : <b>29/09/2022</b>
Référence Cadastre : <b>Section AH n°155 et 156</b>	Date de l'ordre de mission : <b>23/09/2022</b>
	N° Dossier : <b>5921 5921 29.09.22 C</b>

## Rapport de mission de repérage des matériaux et produits contenant de l'amiante pour l'établissement du constat établi à l'occasion de la vente d'un immeuble bâti

## ANNEXE 2 – CROQUIS

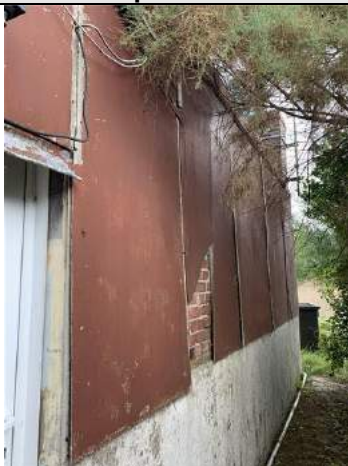
### ELEMENT : Bardages

<b>Nom du client</b>	<b>Numéro de dossier</b>	<b>Pièce ou local</b>
5921	5921 5921 29.09.22	RDC - Salle de Bains
<b>Matériau</b>	<b>Date de prélèvement</b>	<b>Nom de l'opérateur</b>
Fibre ciment (Plaques planes)		DESBUISSON victor
<b>Localisation</b>	<b>Résultat</b>	
Bardages - G	Présence d'amiante

Evaluation périodique

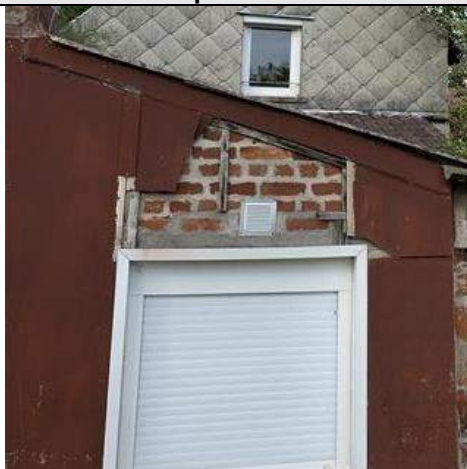
ELEMENT : Conduit de cheminée		
<b>Nom du client</b>	<b>Numéro de dossier</b>	<b>Pièce ou local</b>
5921	5921 5921 29.09.22	RDC - Salle de Bains
<b>Matériau</b>	<b>Date de prélèvement</b>	<b>Nom de l'opérateur</b>
Fibre ciment		DESBUISSON victor
<b>Localisation</b>	<b>Résultat</b>	
Conduit de cheminée - Ext	Présence d'amiante	
Résultat de la grille d'évaluation		
Evaluation périodique		
Emplacement

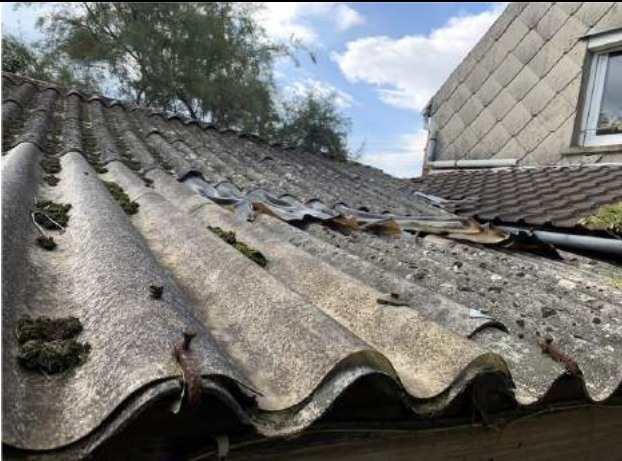
ELEMENT : Couverture		
<b>Nom du client</b>	<b>Numéro de dossier</b>	<b>Pièce ou local</b>
5921	5921 5921 29.09.22	RDC - WC
<b>Matériau</b>	<b>Date de prélèvement</b>	<b>Nom de l'opérateur</b>
Fibre ciment (Plaques ondulées)		DESBUISSON victor
<b>Localisation</b>	<b>Résultat</b>	
Couverture - Ext	Présence d'amiante	
Résultat de la grille d'évaluation		
Evaluation périodique		
Emplacement

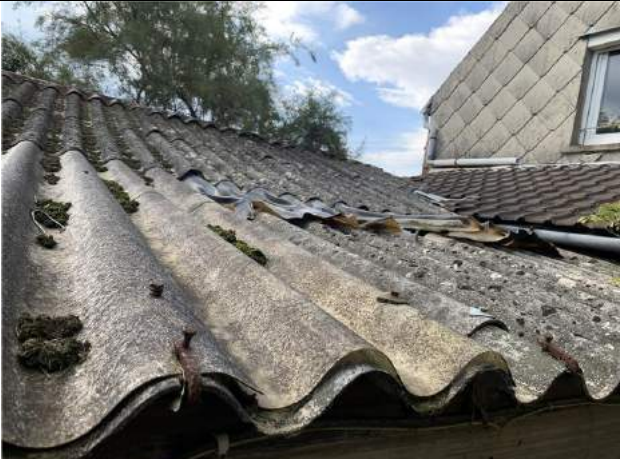
<b>ELEMENT : Couverture</b>		
<b>Nom du client</b>	<b>Numéro de dossier</b>	<b>Pièce ou local</b>
5921	5921 5921 29.09.22	RDC - Salle de Bains
<b>Matériau</b>	<b>Date de prélèvement</b>	<b>Nom de l'opérateur</b>
Fibre ciment (Plaques ondulées)		DESBUISSON victor
<b>Localisation</b>		<b>Résultat</b>
Couverture - Ext		Présence d'amiante
<b>Résultat de la grille d'évaluation</b>		
Evaluation périodique		
<b>Emplacement</b>

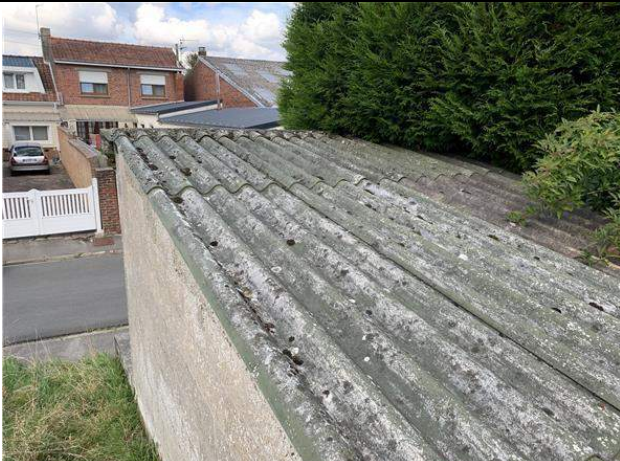
<b>ELEMENT : Plafond</b>		
<b>Nom du client</b>	<b>Numéro de dossier</b>	<b>Pièce ou local</b>
5921	5921 5921 29.09.22	RDC - Garage
<b>Matériau</b>	<b>Date de prélèvement</b>	<b>Nom de l'opérateur</b>
Fibre ciment (Plaques ondulées)		DESBUISSON victor
<b>Localisation</b>		<b>Résultat</b>
Plafond - Plafond		Présence d'amiante
<b>Résultat de la grille d'évaluation</b>		
Evaluation périodique		
<b>Emplacement</b>

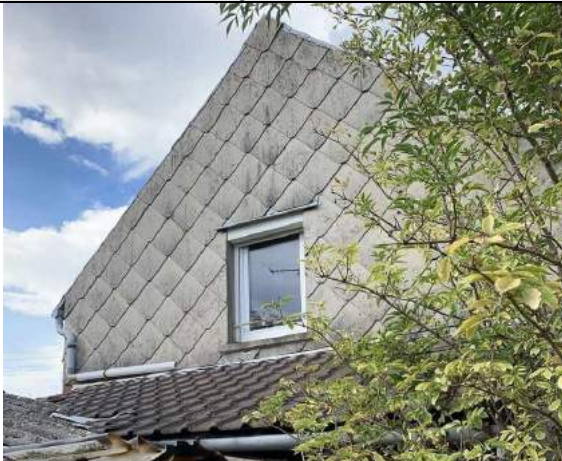
<b>ELEMENT : Bardages</b>		
Nom du client	Numéro de dossier	Pièce ou local
5921	5921 5921 29.09.22	1er - Palier
Matériau	Date de prélèvement	Nom de l'opérateur
Fibre ciment (Ardoises)		DESBUISSON victor
Localisation		Résultat
Bardages - D		Présence d'amiante
Résultat de la grille d'évaluation		
Evaluation périodique		
Emplacement

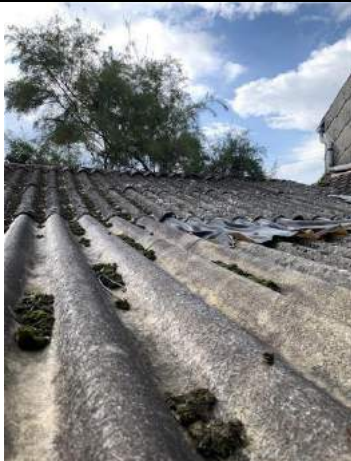
<b>ELEMENT : Plafond</b>		
Nom du client	Numéro de dossier	Pièce ou local
5921	5921 5921 29.09.22	RDC - Appentis n°4
Matériau	Date de prélèvement	Nom de l'opérateur
Fibre ciment (Plaques planes)		DESBUISSON victor
Localisation		Résultat
Plafond - Plafond		Présence d'amiante
Résultat de la grille d'évaluation		
Evaluation périodique		
Emplacement

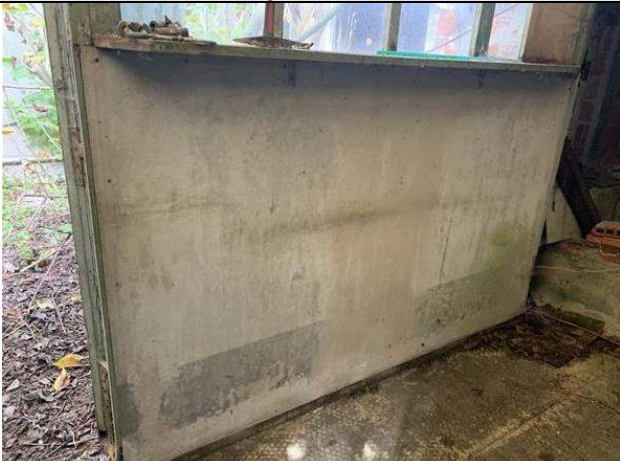
<b>ELEMENT : Soubassement</b>		
Nom du client	Numéro de dossier	Pièce ou local
5921	5921 5921 29.09.22	RDC - Appentis n°1
Matériau	Date de prélèvement	Nom de l'opérateur
Fibre ciment (Plaques planes)		DESBUISSON victor
Localisation	Résultat	
Soubassement - B	Présence d'amiante	
Résultat de la grille d'évaluation		
Evaluation périodique		
Emplacement

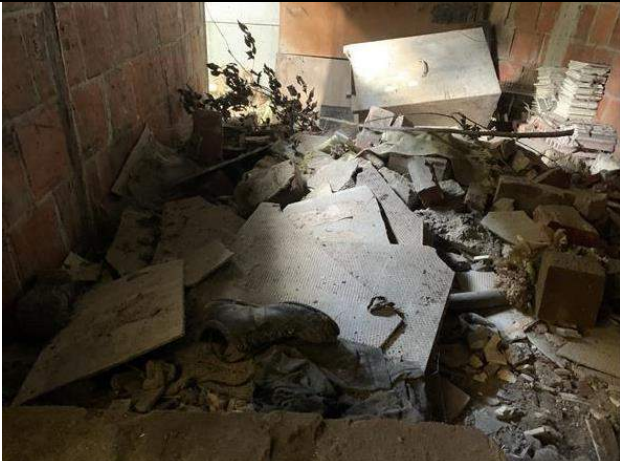
<b>ELEMENT : En vrac</b>		
Nom du client	Numéro de dossier	Pièce ou local
5921	5921 5921 29.09.22	RDC - Appentis n°2
Matériau	Date de prélèvement	Nom de l'opérateur
Fibre ciment		DESBUISSON victor
Localisation	Résultat	
En vrac - Sol	Présence d'amiante	
Résultat de la grille d'évaluation		
Action Corrective de 2nd niveau		
Emplacement

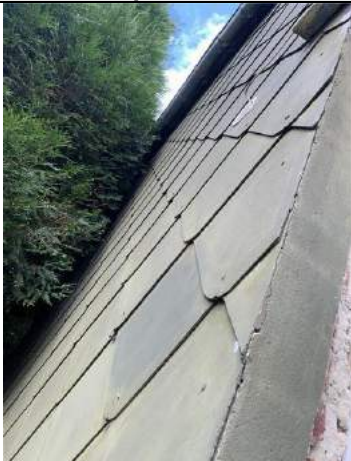
ELEMENT : Bardages		
Nom du client	Numéro de dossier	Pièce ou local
5921	5921 5921 29.09.22	RDC - Dégagement
Matériau	Date de prélèvement	Nom de l'opérateur
Fibre ciment (Ardoises)		DESBUISSON victor
Localisation	Résultat	
Bardages - D	Présence d'amiante	
Résultat de la grille d'évaluation		
Evaluation périodique		
Emplacement

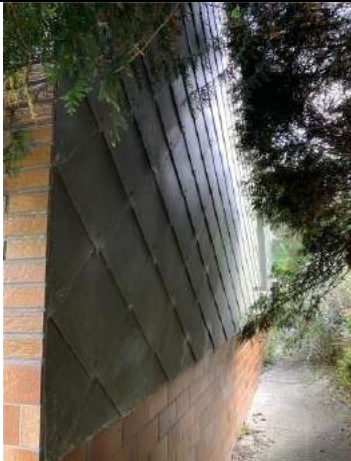
ELEMENT : Bardages		
Nom du client	Numéro de dossier	Pièce ou local
5921	5921 5921 29.09.22	RDC - Salle à Manger
Matériau	Date de prélèvement	Nom de l'opérateur
Fibre ciment (Ardoises)		DESBUISSON victor
Localisation	Résultat	
Bardages - C	Présence d'amiante	
Résultat de la grille d'évaluation		
Evaluation périodique		
Emplacement

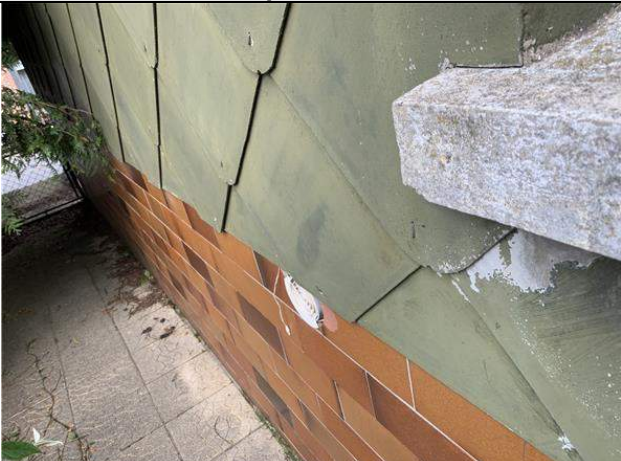
<b>ELEMENT : Bardages</b>		
Nom du client	Numéro de dossier	Pièce ou local
5921	5921 5921 29.09.22	RDC - Cuisine
Matériau	Date de prélèvement	Nom de l'opérateur
Fibre ciment (Ardoises)		DESBUISSON victor
Localisation	Résultat	
Bardages - D	Présence d'amiante	
Résultat de la grille d'évaluation		
Evaluation périodique		
Emplacement

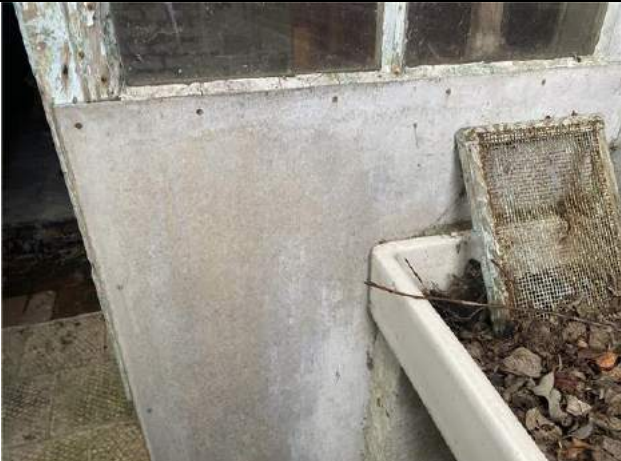
<b>ELEMENT : Mur</b>		
Nom du client	Numéro de dossier	Pièce ou local
5921	5921 5921 29.09.22	RDC - Cour
Matériau	Date de prélèvement	Nom de l'opérateur
Fibre ciment (Plaques planes)		DESBUISSON victor
Localisation	Résultat	
Mur - A	Présence d'amiante	
Résultat de la grille d'évaluation		
Evaluation périodique		
Emplacement

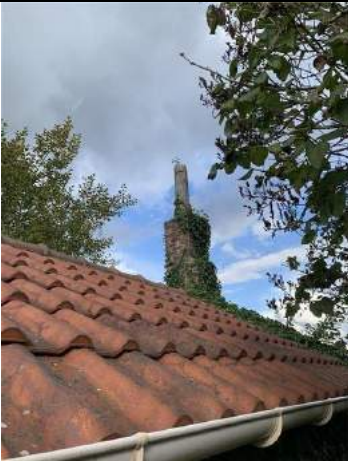
<b>ELEMENT : Conduit de cheminée</b>		
Nom du client	Numéro de dossier	Pièce ou local
5921	5921 5921 29.09.22	RDC - Atelier
Matériau	Date de prélèvement	Nom de l'opérateur
Fibre ciment		DESBUISSON victor
Localisation	Résultat	
Conduit de cheminée - Ext	Présence d'amiante	
Résultat de la grille d'évaluation		
Evaluation périodique		
Emplacement

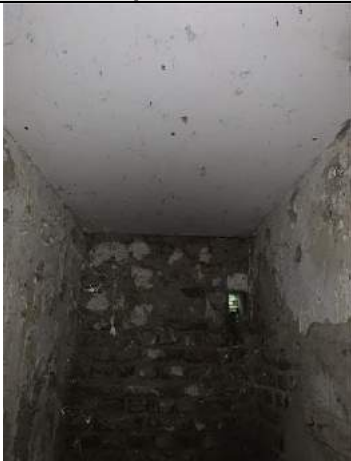
ELEMENT : Plafond		
<b>Nom du client</b>	<b>Numéro de dossier</b>	<b>Pièce ou local</b>
5921	5921 5921 29.09.22	RDC - Local
<b>Matériau</b>	<b>Date de prélèvement</b>	<b>Nom de l'opérateur</b>
Fibre ciment (Plaques planes)		DESBUISSON victor
<b>Localisation</b>	<b>Résultat</b>	
Plafond - Plafond	Présence d'amiante	
<b>Résultat de la grille d'évaluation</b>		
Evaluation périodique		
<b>Emplacement</b>

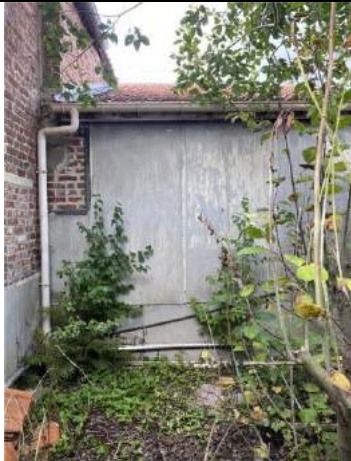
ELEMENT : Mur		
<b>Nom du client</b>	<b>Numéro de dossier</b>	<b>Pièce ou local</b>
5921	5921 5921 29.09.22	RDC - Cour
<b>Matériau</b>	<b>Date de prélèvement</b>	<b>Nom de l'opérateur</b>
Fibre ciment (Plaques planes)		DESBUISSON victor
<b>Localisation</b>	<b>Résultat</b>	
Mur - C	Présence d'amiante	
<b>Résultat de la grille d'évaluation</b>		
Evaluation périodique		
<b>Emplacement</b>
